## Raport z oględzin pojazdu

| Numer raportu | 14196/10/26-15201 | Data raportu | 20-10-2026 |

| Marka, model | SUZUKI Swift 20-24 |
| Numer rejestracyjny | WJ2370L |

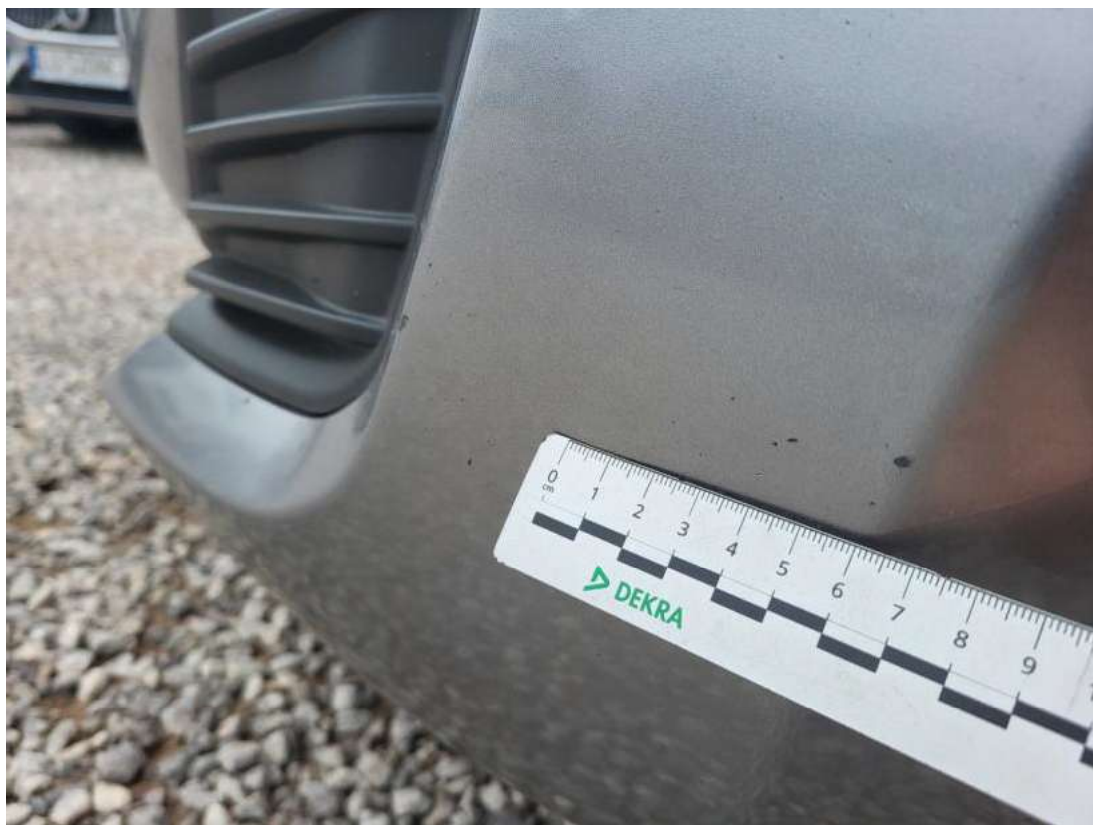
**Fot. 41**

| Poz. | Nazwa pozycji | Opis uszkodzeń | Kwalifik. | Naprawa [rbg] |
|---|---|---|---|---|
| 11 | Okładzina zderzaka przedniego | odpryski lakieru | | |

Zderzak - Rysa/odprysk 1

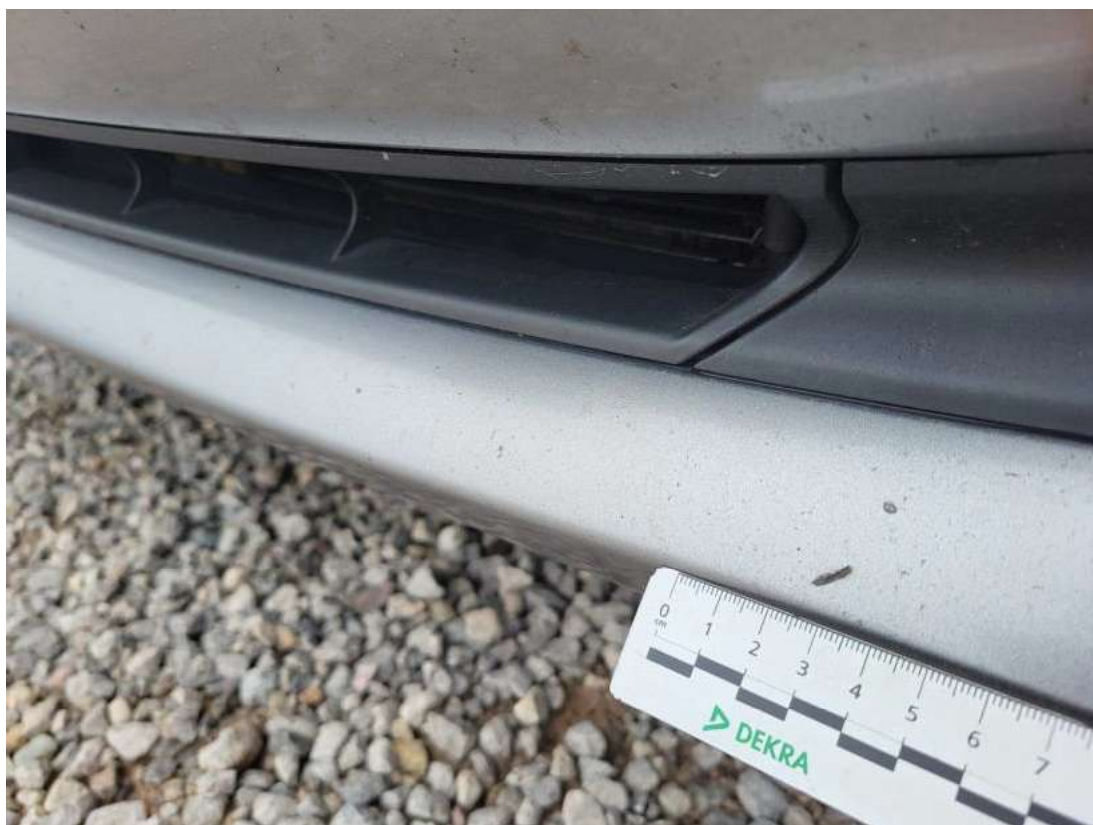
**Fot. 42**

Zderzak - Rysa/odprysk 2

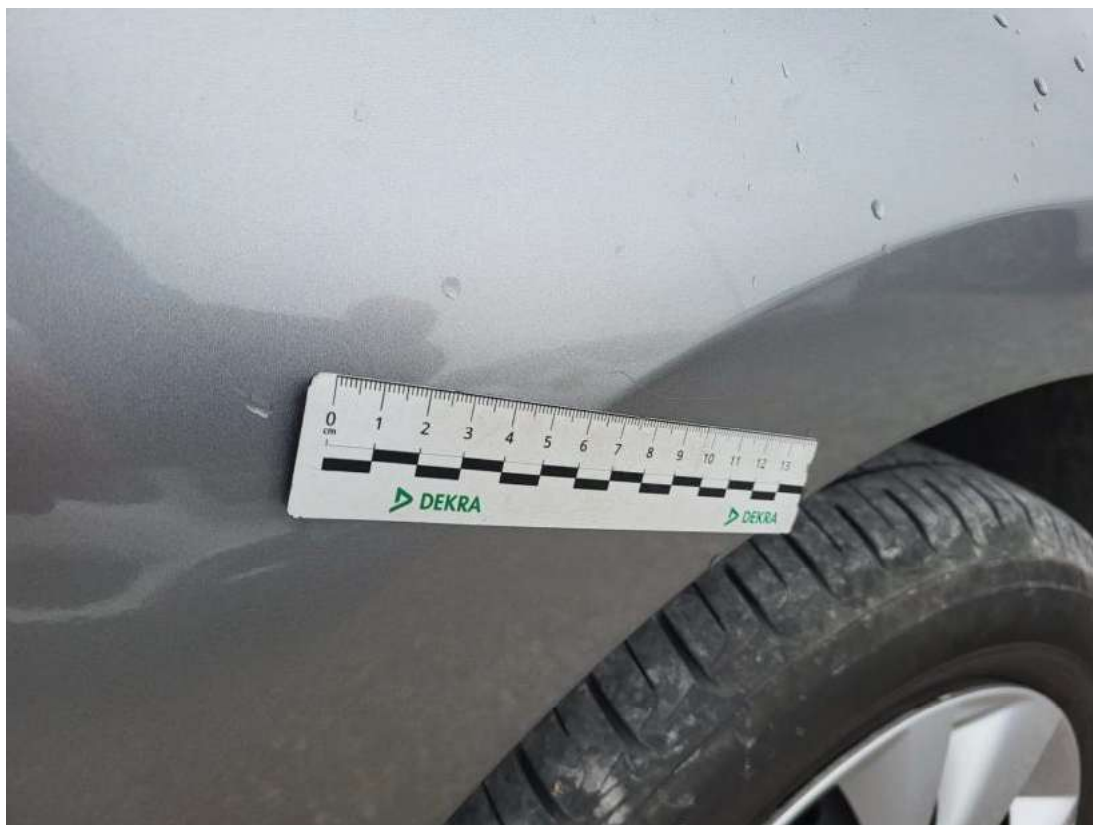
**Fot. 43**

| Poz. | Nazwa pozycji | Opis uszkodzeń | Kwalifik. | Naprawa [rbg] |
|---|---|---|---|---|
| 13 | Łotnik przedni R | odpryski lakieru | | |

Błotnik przedni P - Rysa/odprysk 1

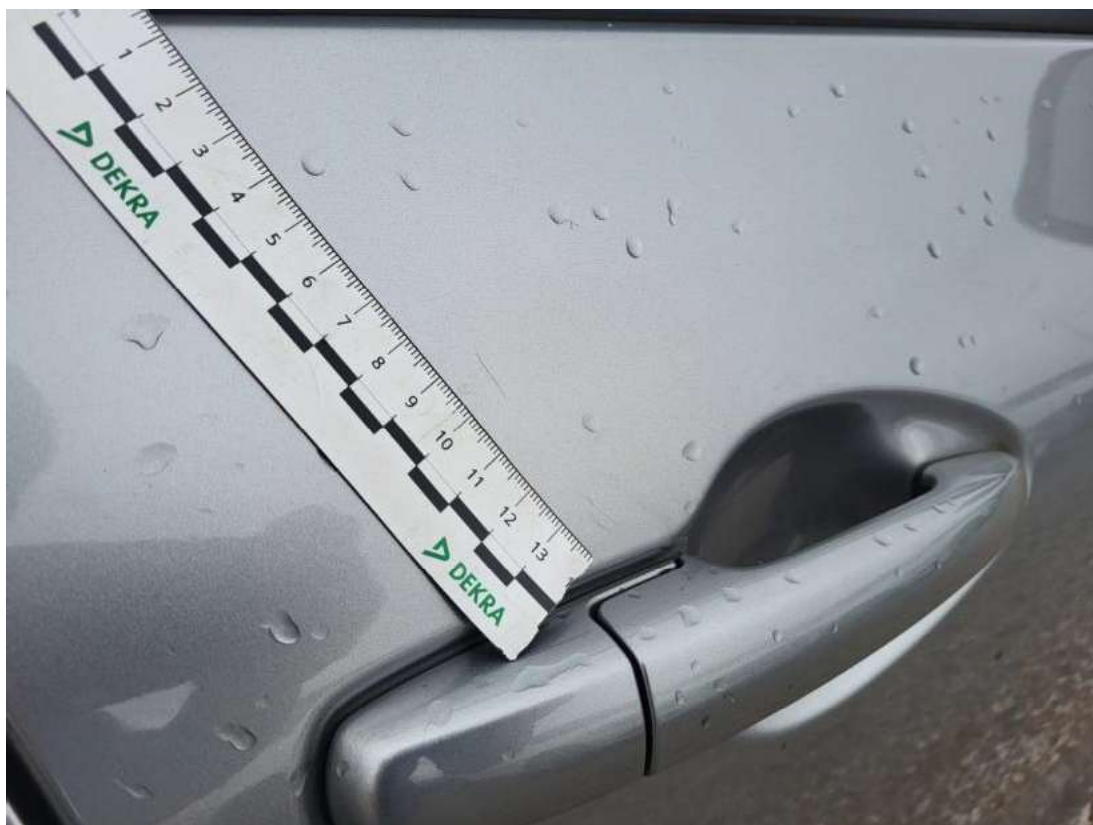
**Fot. 44**

| Poz. | Nazwa pozycji | Opis uszkodzeń | Kwalifik. | Naprawa [rbg] |
|---|---|---|---|---|
| 15 | Drzwi przednie (nieuzbrojone) R | zarysowanie | | |

Drzwi przednie P - Rysa/odprysk 1

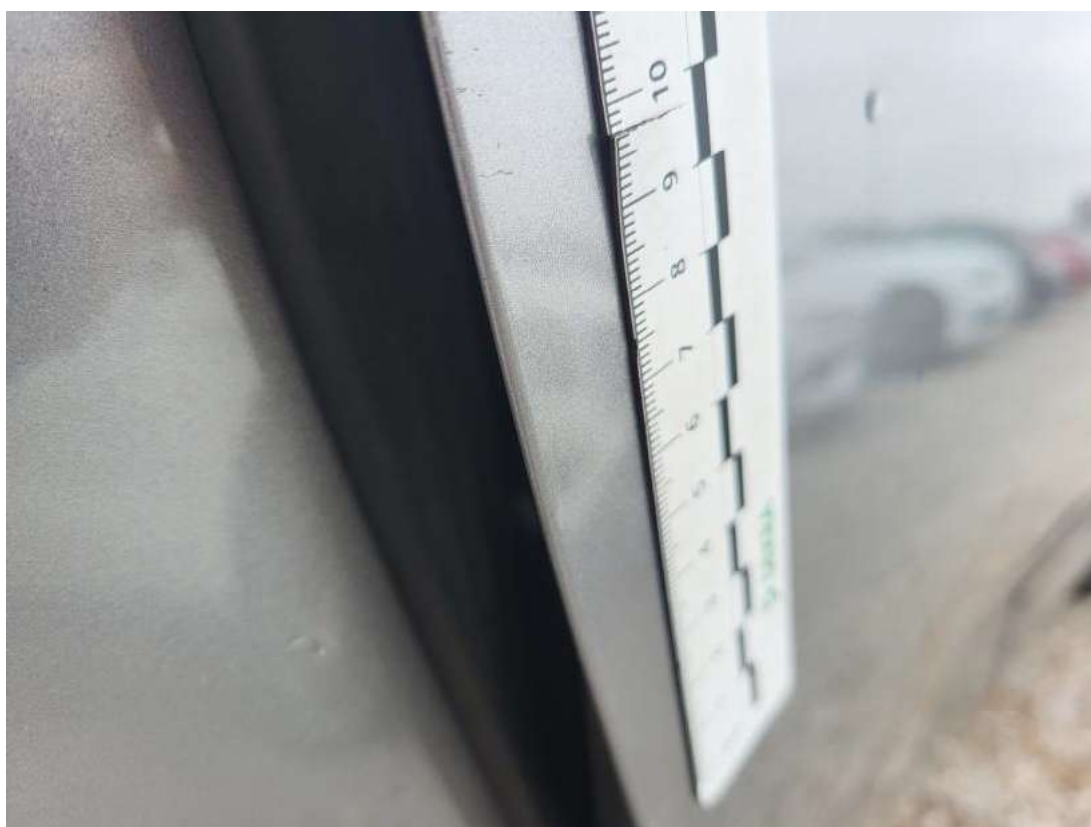
**Fot. 46**

| Poz. | Nazwa pozycji | Opis uszkodzeń | Kwalifik. | Naprawa [rbg] |
|---|---|---|---|---|
| 16 | Drzwi tylne (nieuzbrojone) R | odpryski lakieru | | |

Drzwi tylne P - Rysa/odprysk 2

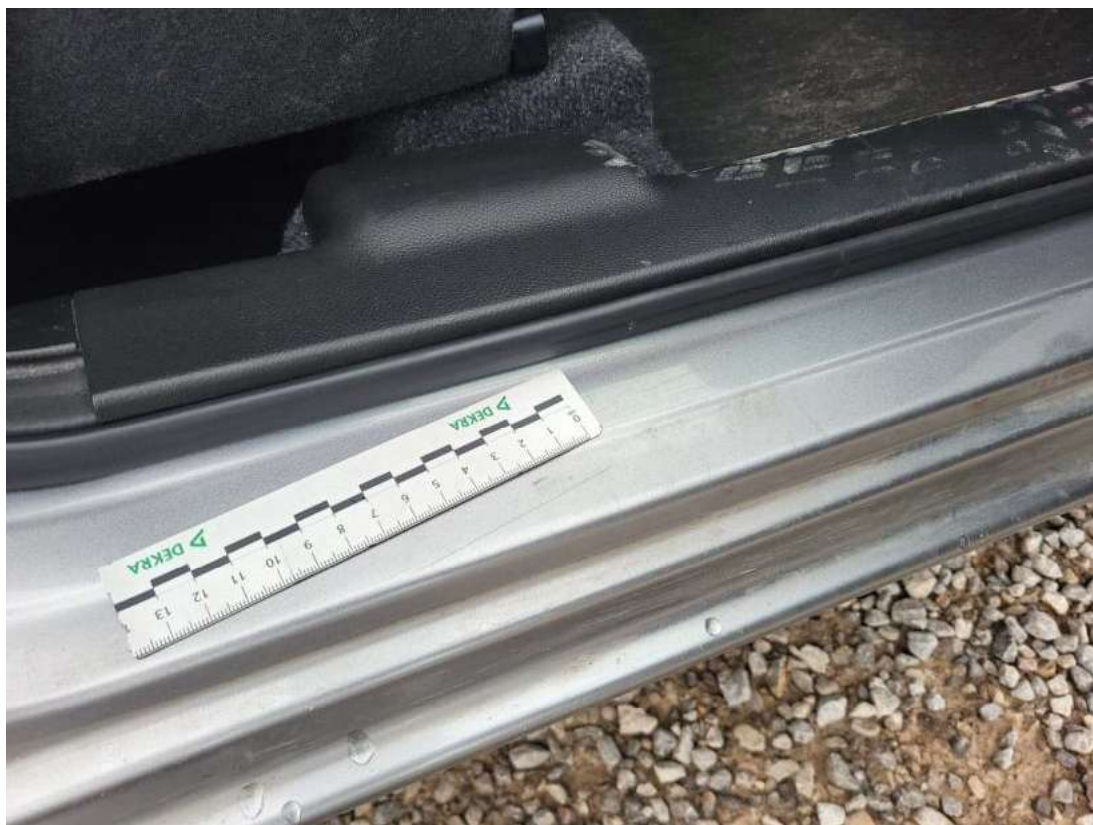
**Fot. 47**

| Poz. | Nazwa pozycji | Opis uszkodzeń | Kwalifik. | Naprawa [rbg] |
|---|---|---|---|---|
| 18 | Próg R | zarysowanie | | |

Próg P - Rysa/odprysk 1

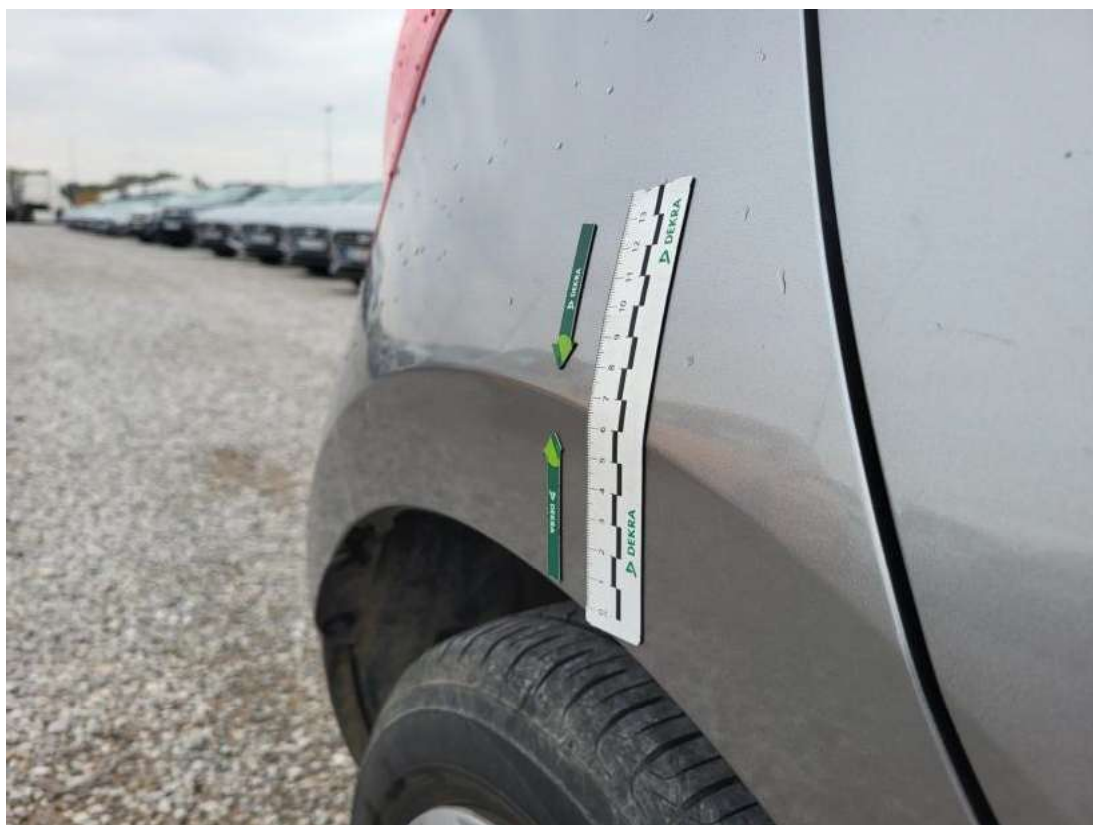
**Fot. 48**

| Poz. | Nazwa pozycji | Opis uszkodzeń | Kwalifik. | Naprawa [rbg] |
|---|---|---|---|---|
| 5 | Łotnik tylny R | wgniecenie, wgniecenie | NA | 1.5 |

Błotnik tylny P / Ściana boczna P - Wgniecenie/odkształcenie 1

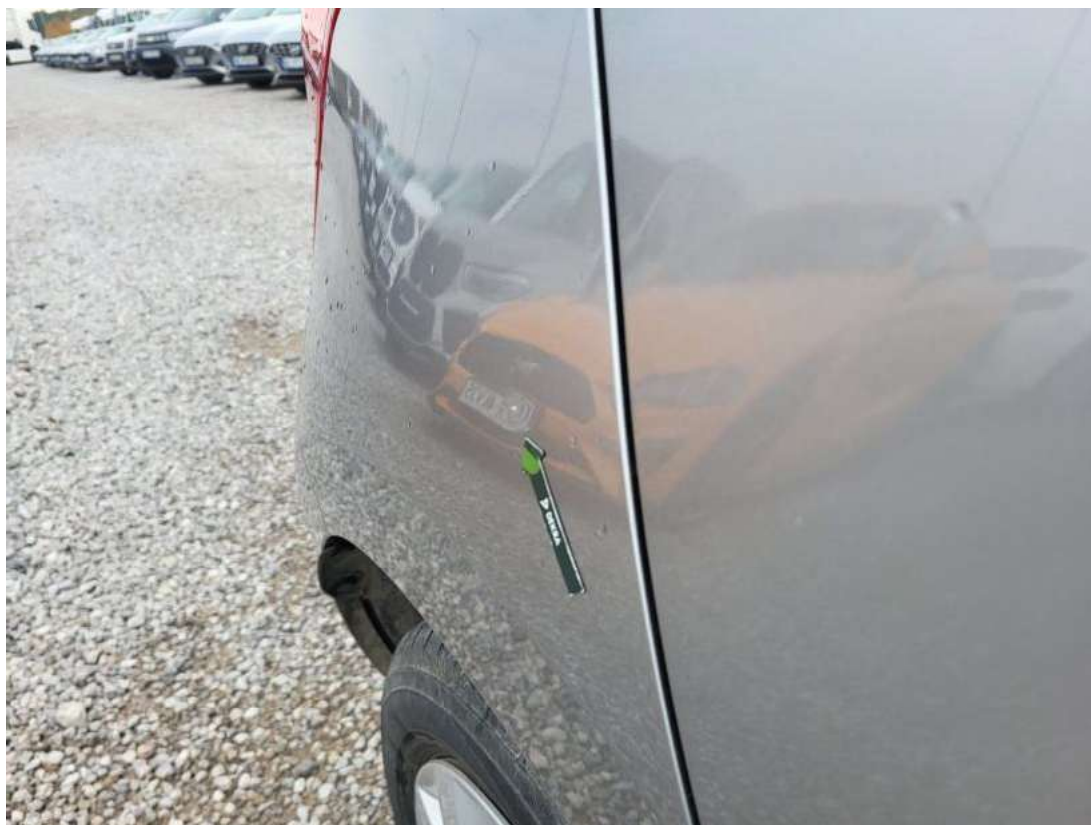
**Fot. 49**

Błotnik tylny P / Ściana boczna P - Wgniecenie/odkształcenie 2

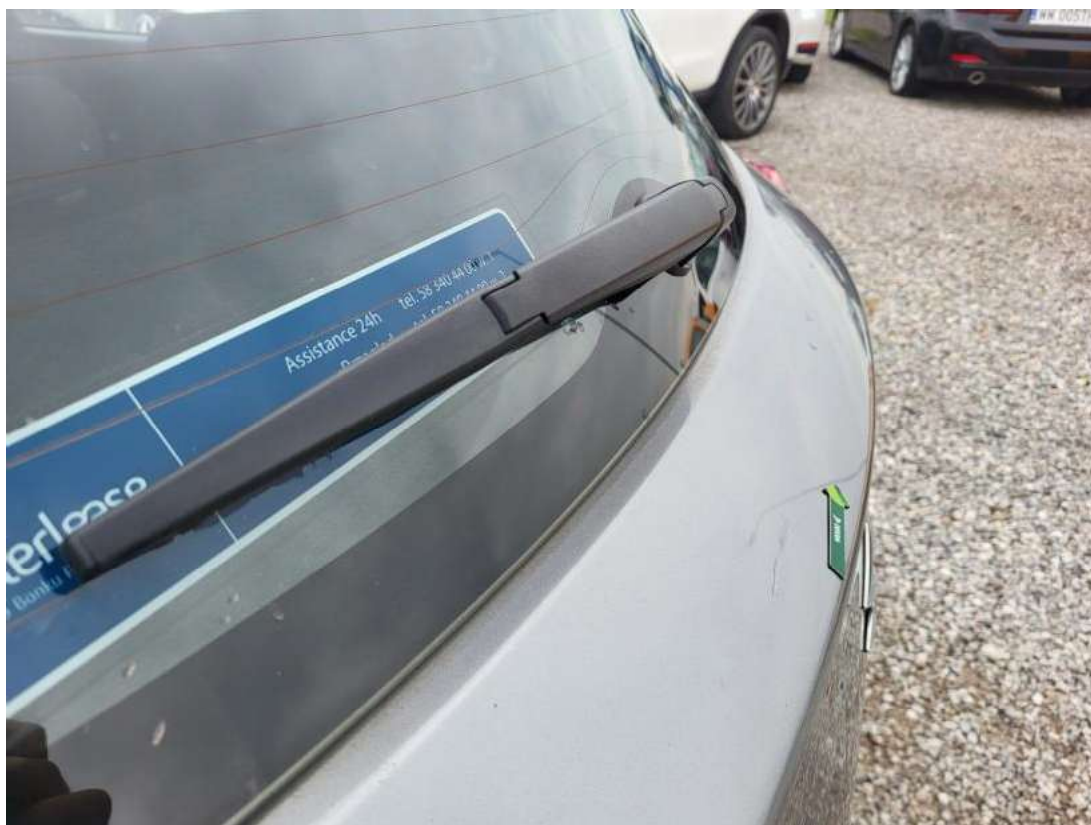
**Fot. 50**

| Poz. | Nazwa pozycji | Opis uszkodzeń | Kwalifik. | Naprawa [rbg] |
|---|---|---|---|---|
| 20 | Pokrywa tylna | wgniecenie | | |

Pokrywy bagażnika - Wgniecenie/odkształcenie 1

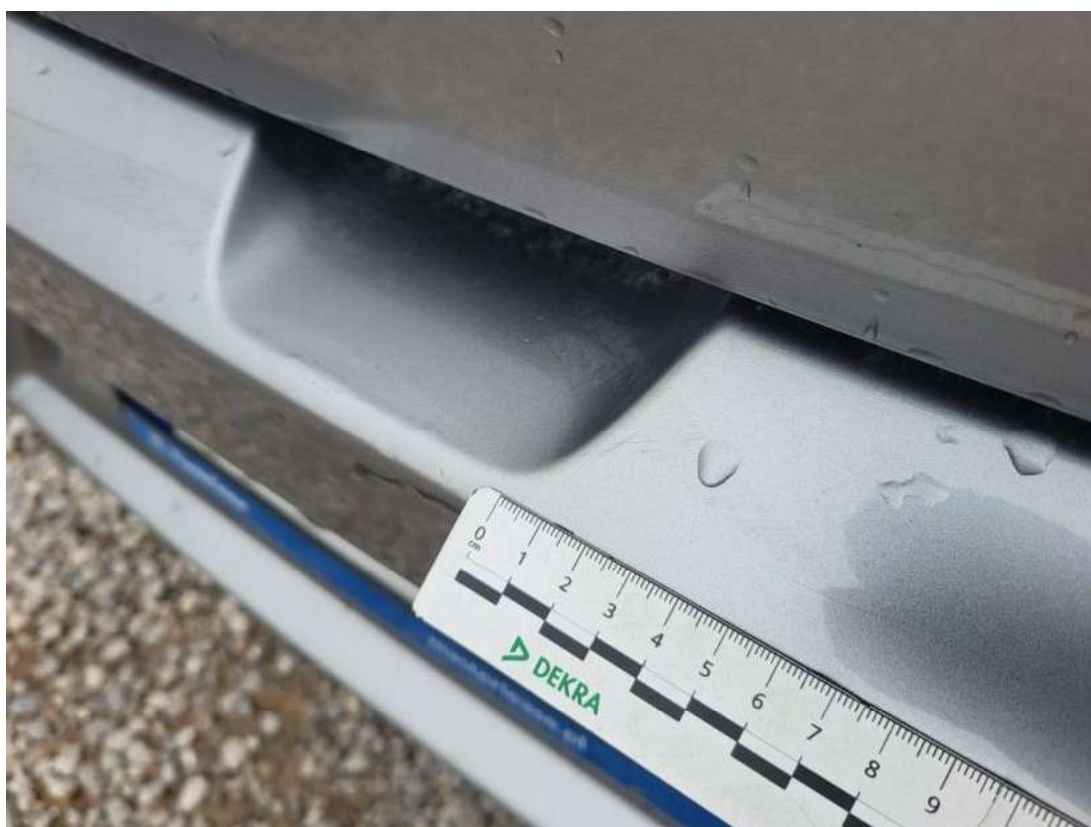
**Fot. 52**

| Poz. | Nazwa pozycji | Opis uszkodzeń | Kwalifik. | Naprawa [rbg] |
|---|---|---|---|---|
| 1 | Okładzina zderzaka tylnego | zarysowanie, wgniecenie/odkształcenie | WY | 0.5 |

Zderzak tylny - Rysa/odprysk 1

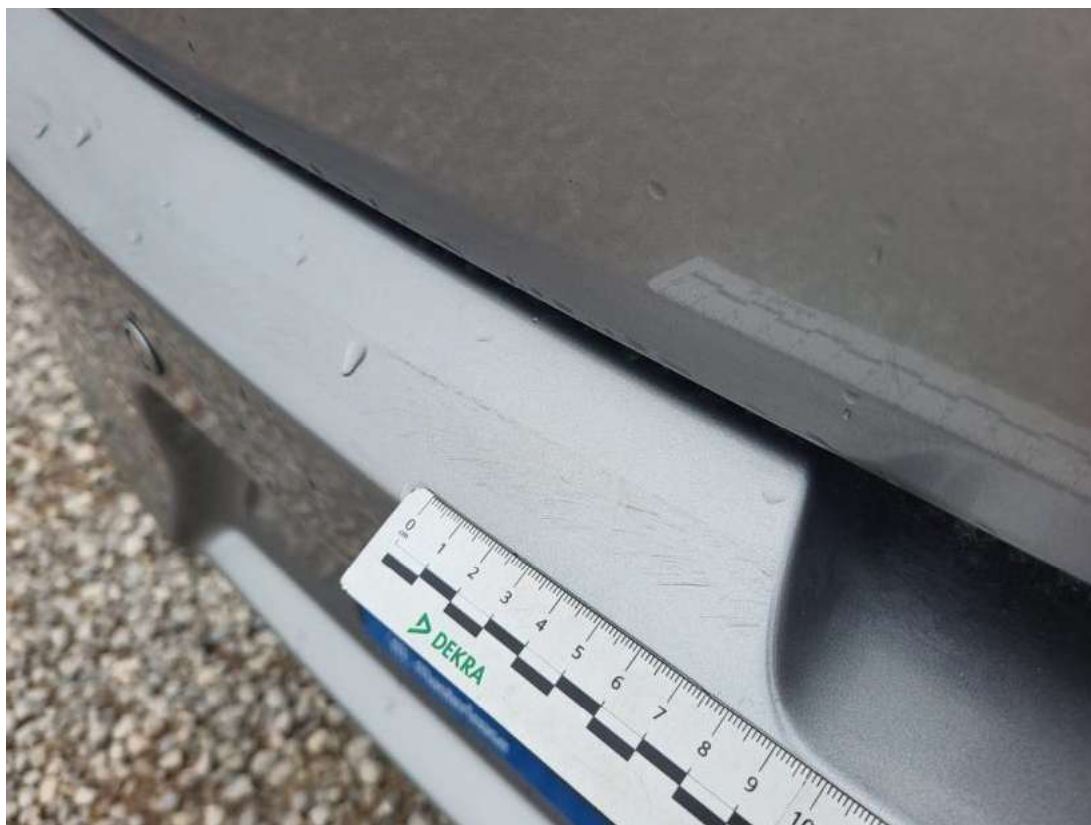
**Fot. 53**

Zderzak tylny - Rysa/odprysk 2

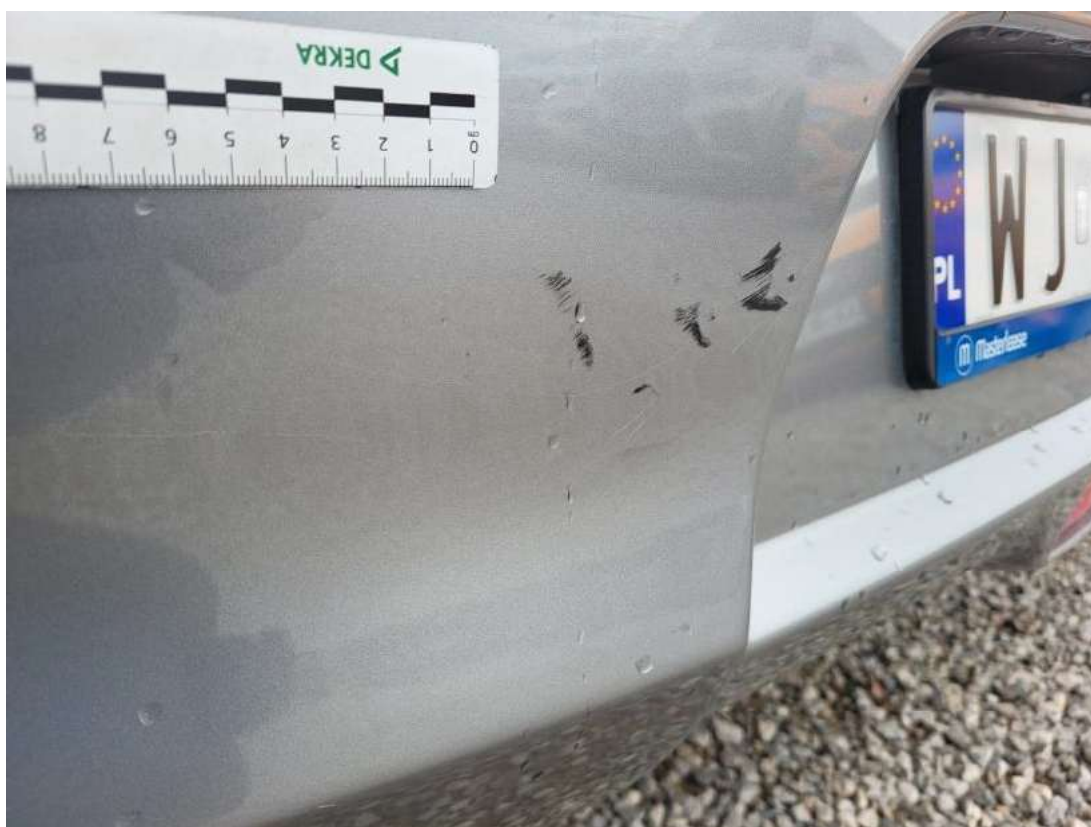
**Fot. 54**

Zderzak tylny() - Rysa/odprysk 3

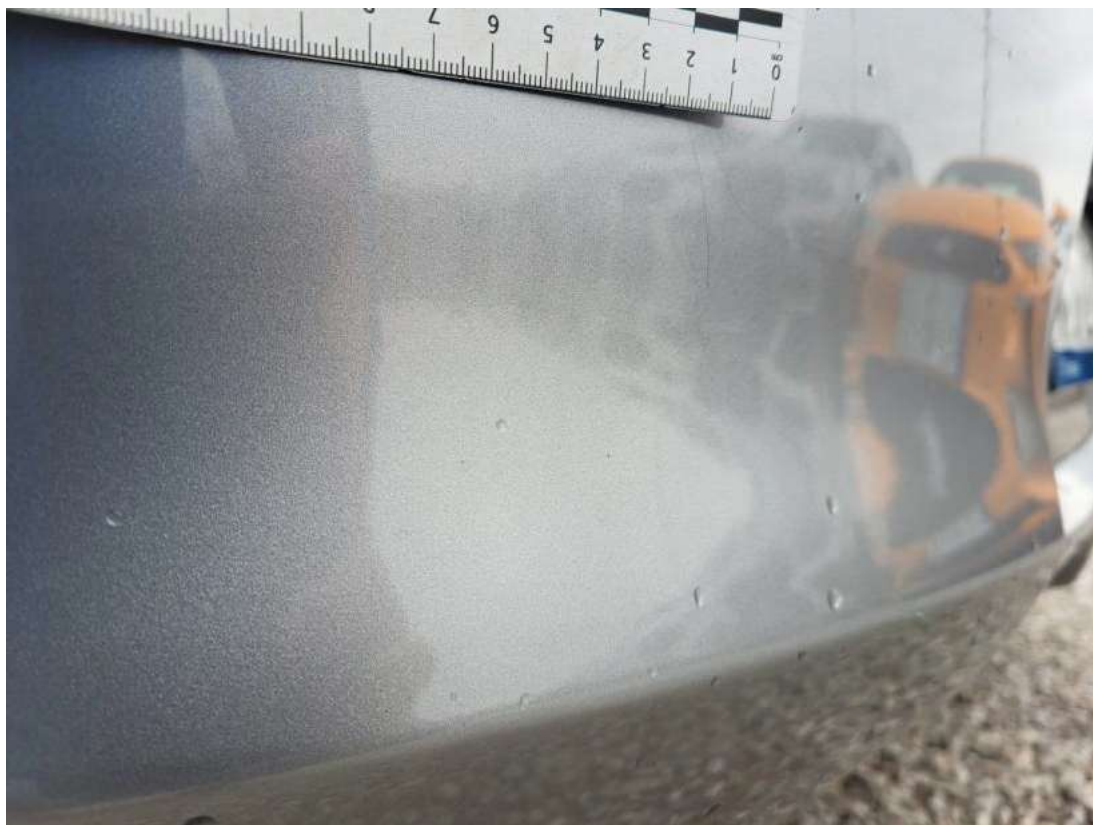
**Fot. 55**

Zderzak tylny - Wgniecenie/odkształcenie 1

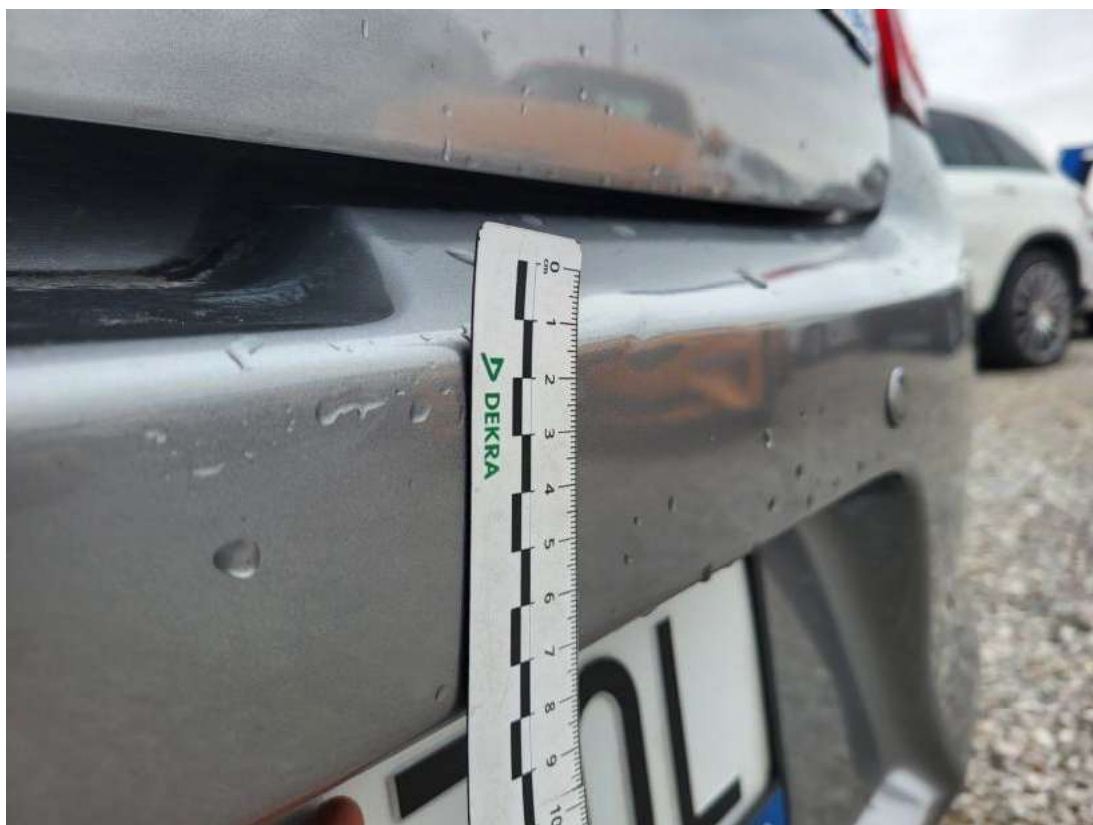
**Fot. 56**

Zderzak tylny - Wgniecenie/odkształcenie 2

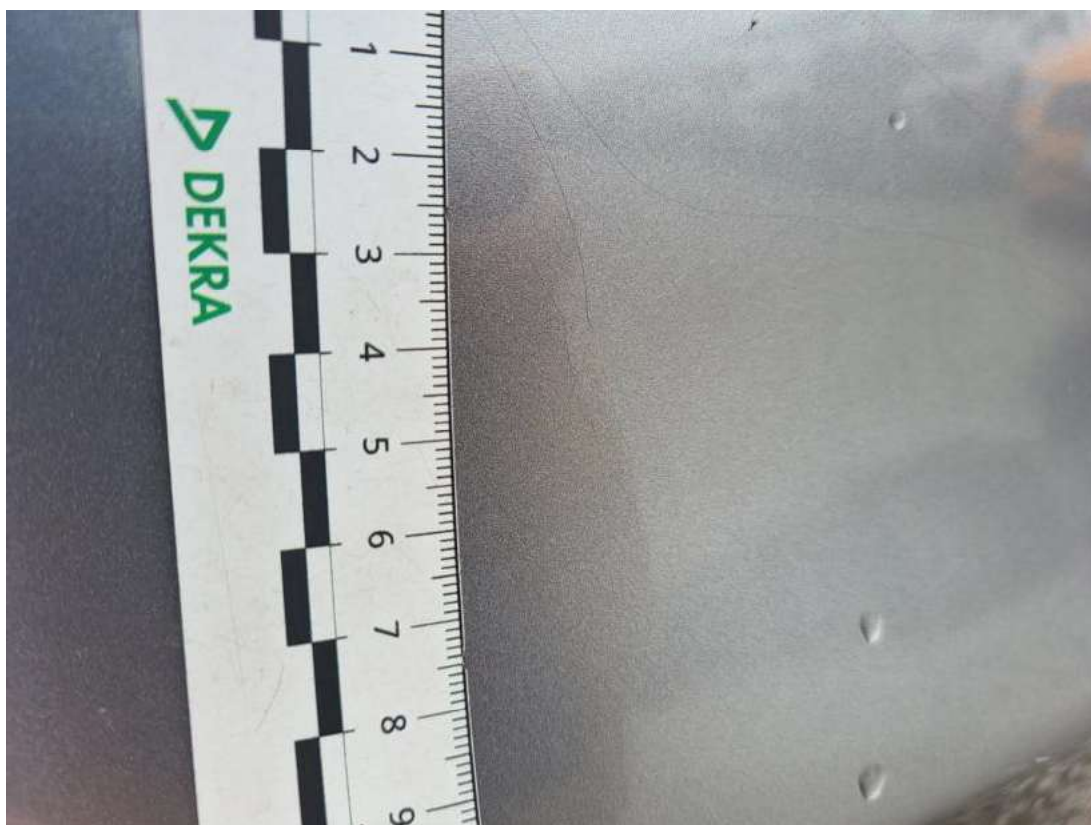
**Fot. 57**

Zderzak tylny - Pęknięcie/rozerwanie 1

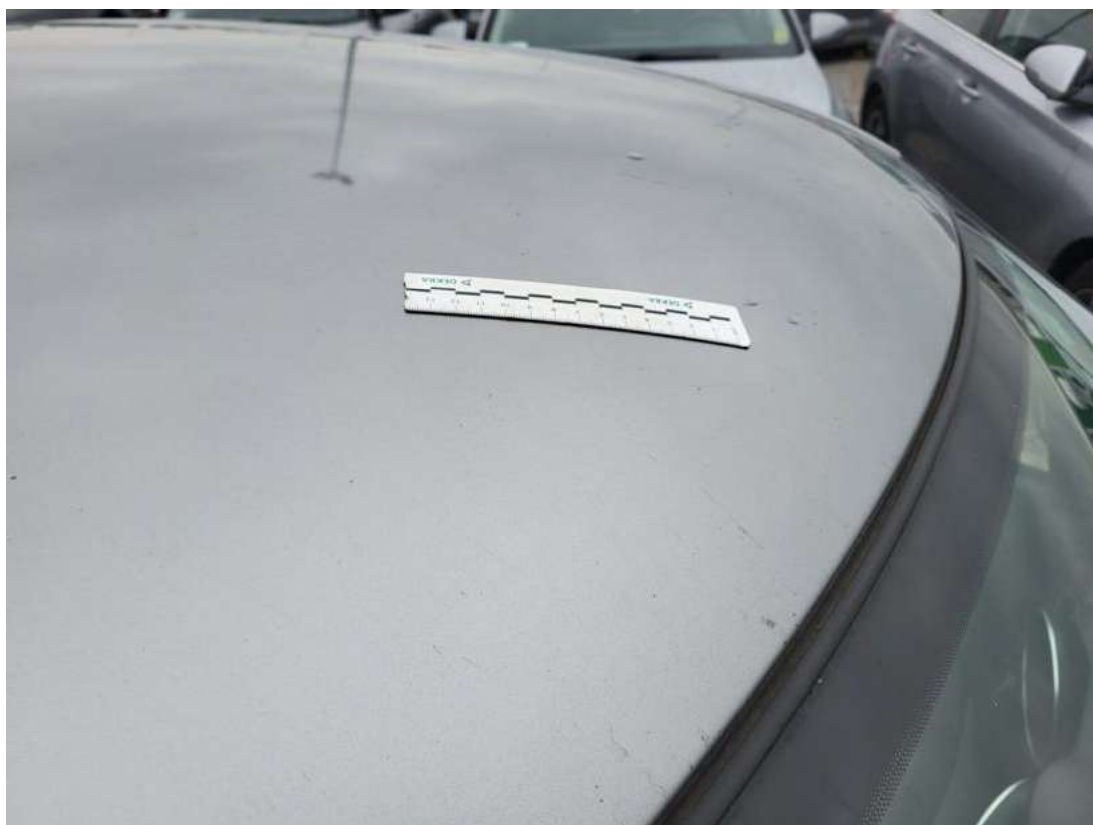
**Fot. 60**

| Poz. | Nazwa pozycji | Opis uszkodzeń | Kwalifik. | Naprawa [rbg] |
|---|---|---|---|---|
| 3 | Dach | odpryski lakieru | NA | |

Dach - Rysa/odprysk 1

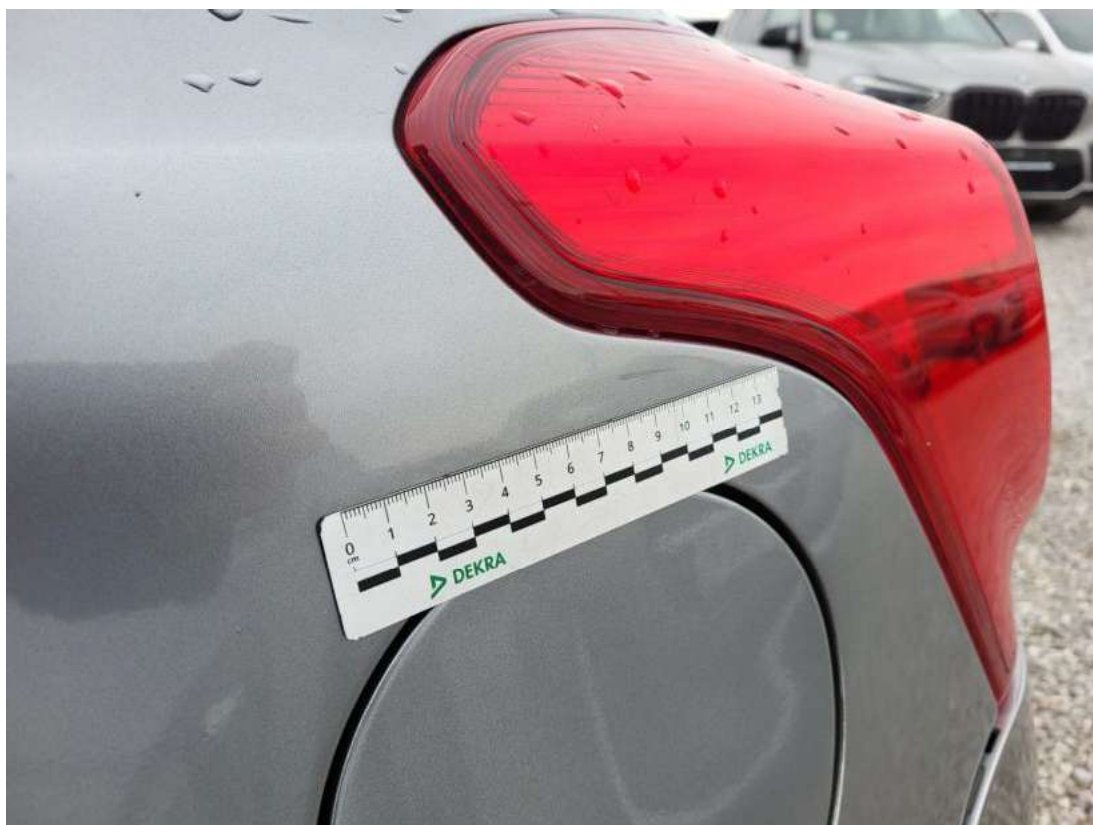
**Fot. 62**

| Poz. | Nazwa pozycji | Opis uszkodzeń | Kwalifik. | Naprawa [rbg] |
|---|---|---|---|---|
| 19 | Łotnik tylny L | zarysowanie | | |

Błotnik tylny L / Ściana boczna L - Rysa/odprysk 1

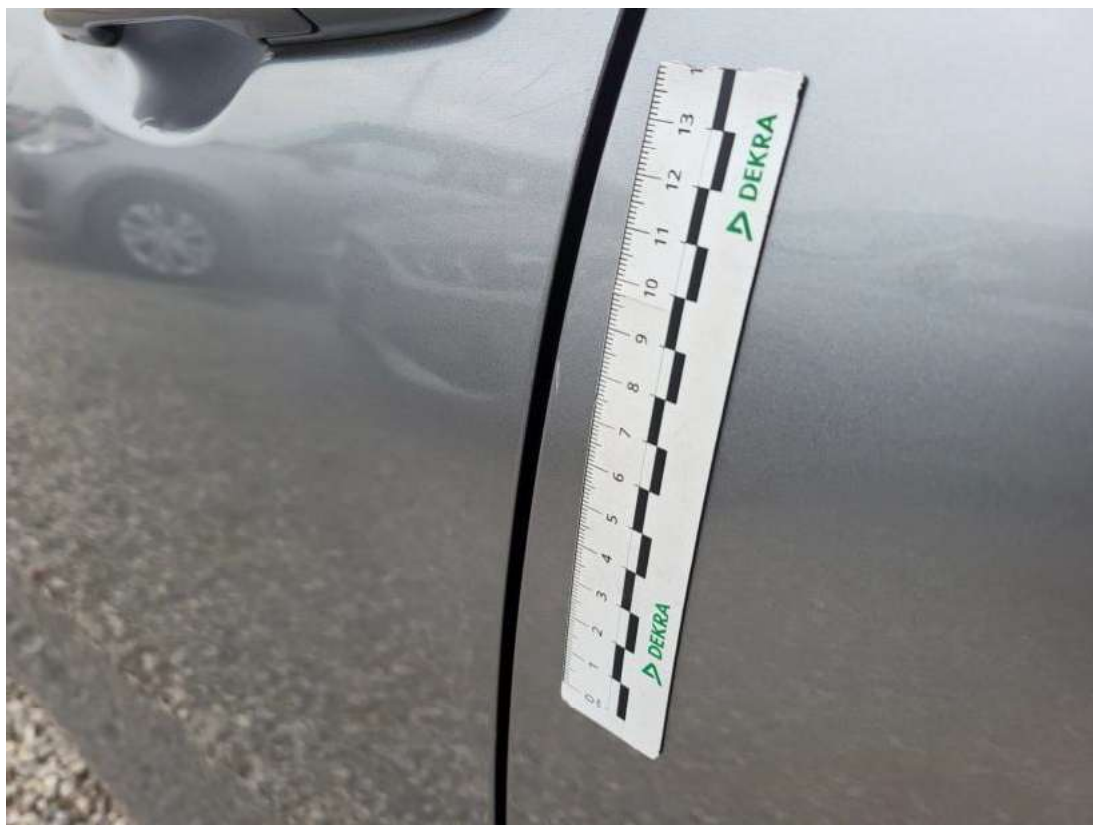
**Fot. 65**

| Poz. | Nazwa pozycji | Opis uszkodzeń | Kwalifik. | Naprawa [rbg] |
|---|---|---|---|---|
| 4 | Drzwi tylne (nieuzbrojone) L | odpryski lakieru | NA | |

Drzwi tylne L - Rysa/odprysk 1

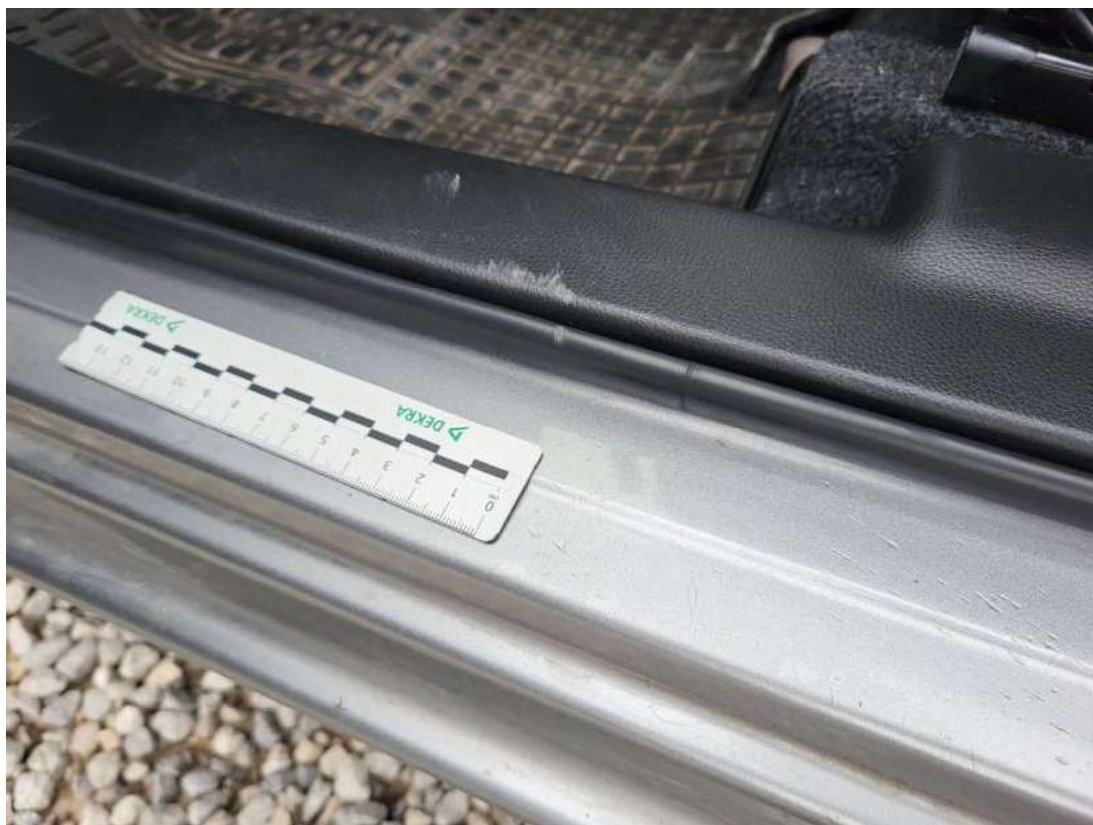
**Fot. 67**

| Poz. | Nazwa pozycji | Opis uszkodzeń | Kwalifik. | Naprawa [rbg] |
|---|---|---|---|---|
| 17 | Próg L | odpryski lakieru | | |

Próg L - Rysa/odprysk 1

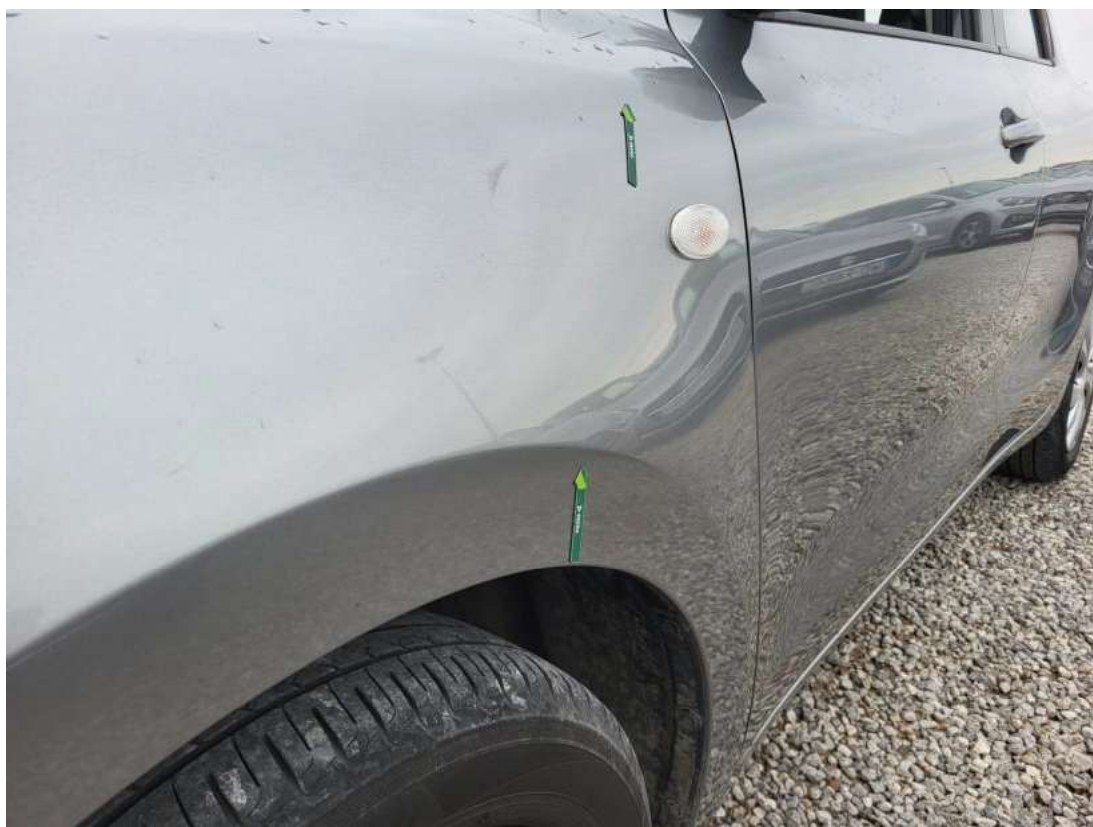
**Fot. 68**

| Poz. | Nazwa pozycji | Opis uszkodzeń | Kwalifik. | Naprawa [rbg] |
|---|---|---|---|---|
| 12 | Łotnik przedni L | wgniecenie | | |

Błotnik przedni L - Wgniecenie/odkształcenie 1

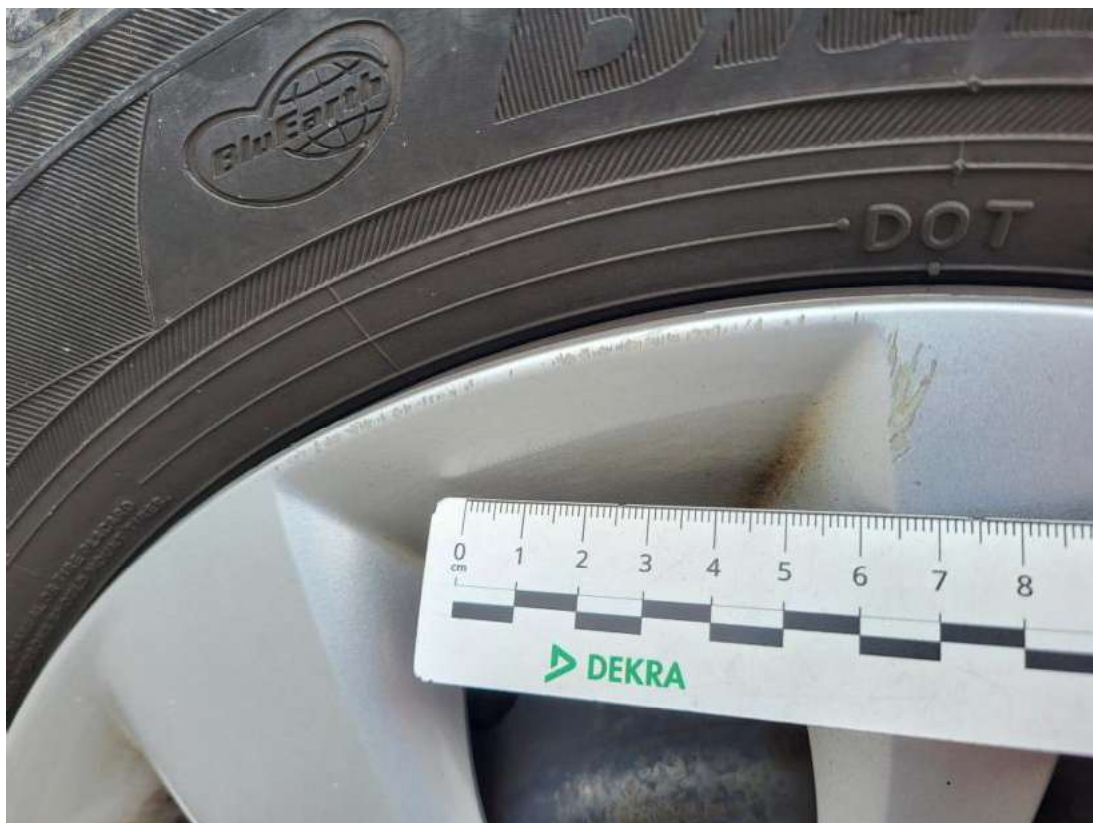
**Fot. 69**

| Poz. | Nazwa pozycji | Opis uszkodzeń | Kwalifik. | Naprawa [rbg] |
|---|---|---|---|---|
| 22 | Kolpak koła przód L | zarysowanie | | |

Kołpak przedni L - Rysa/odprysk 1

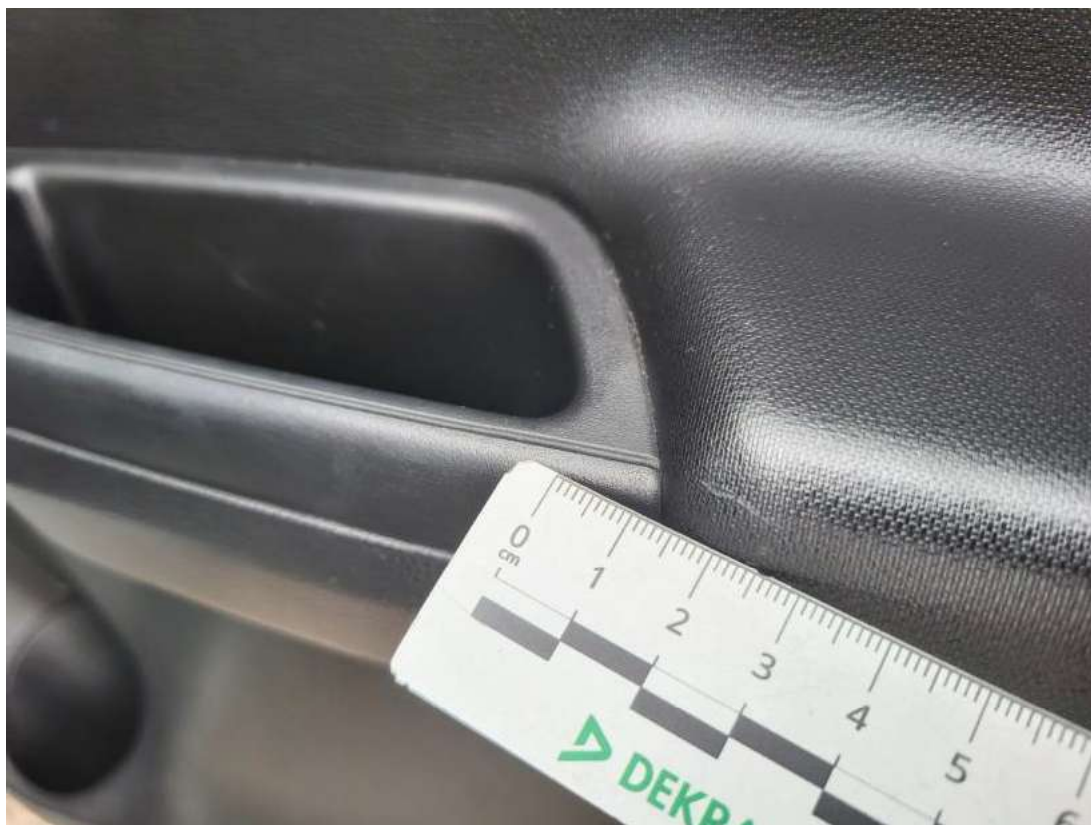
**Fot. 75**

| Poz. | Nazwa pozycji | Opis uszkodzeń | Kwalifik. | Naprawa [rbg] |
|---|---|---|---|---|
| 23 | Tapicerka drzwi tylnych R | zarysowanie | | |

Tapicerka drzwi tylnych P - Rysa/odprysk 1
