## Raport z oględzin pojazdu

| Numer raportu | 12000/6/26-15201 | Data raportu | 17-06-2026 |

| Numer identyfikacyjny (VIN) | JSAAZCA3S00527437 |
| Marka, model | SUZUKI Swift 20-24 |

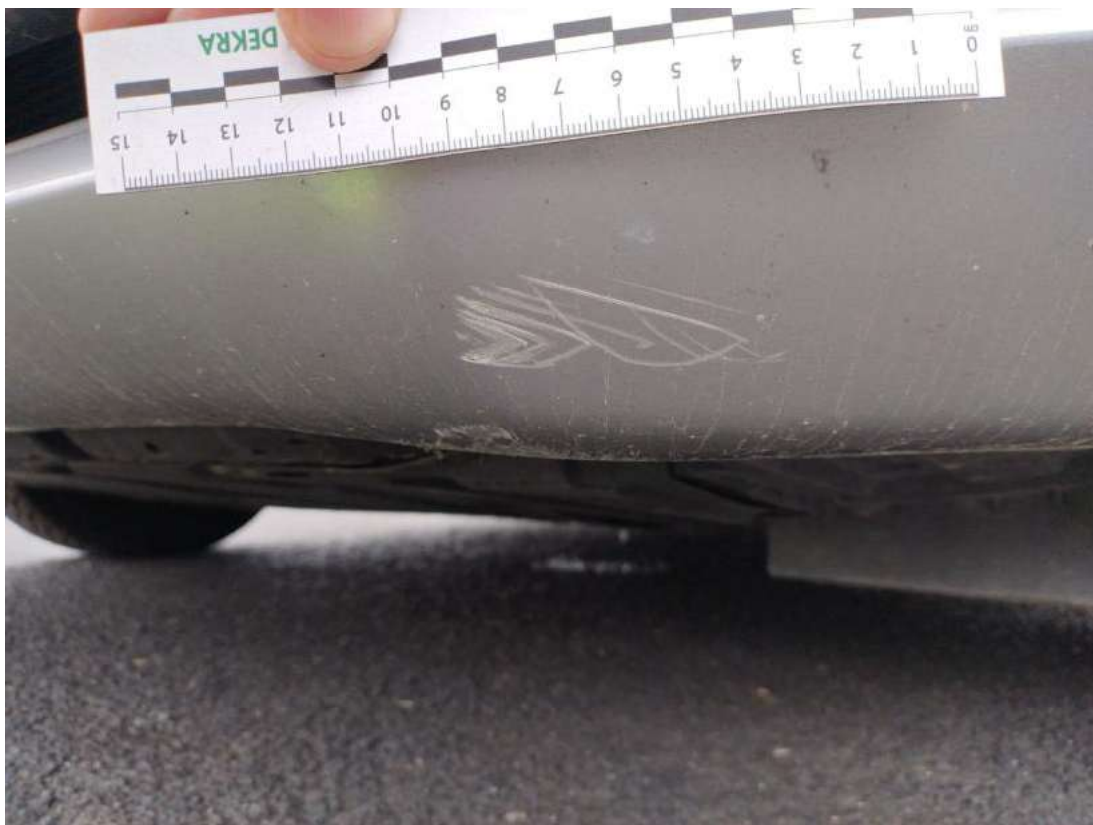
| Poz. | Nazwa pozycji | Opis uszkodzeń | Kwalifik. | Naprawa [rbg] |
|---|---|---|---|---|
| 4 | Okładzina zderzaka przedniego | zarysowanie | | |

**Fot. 37**  
Zderzak - Rysa/odprysk 1

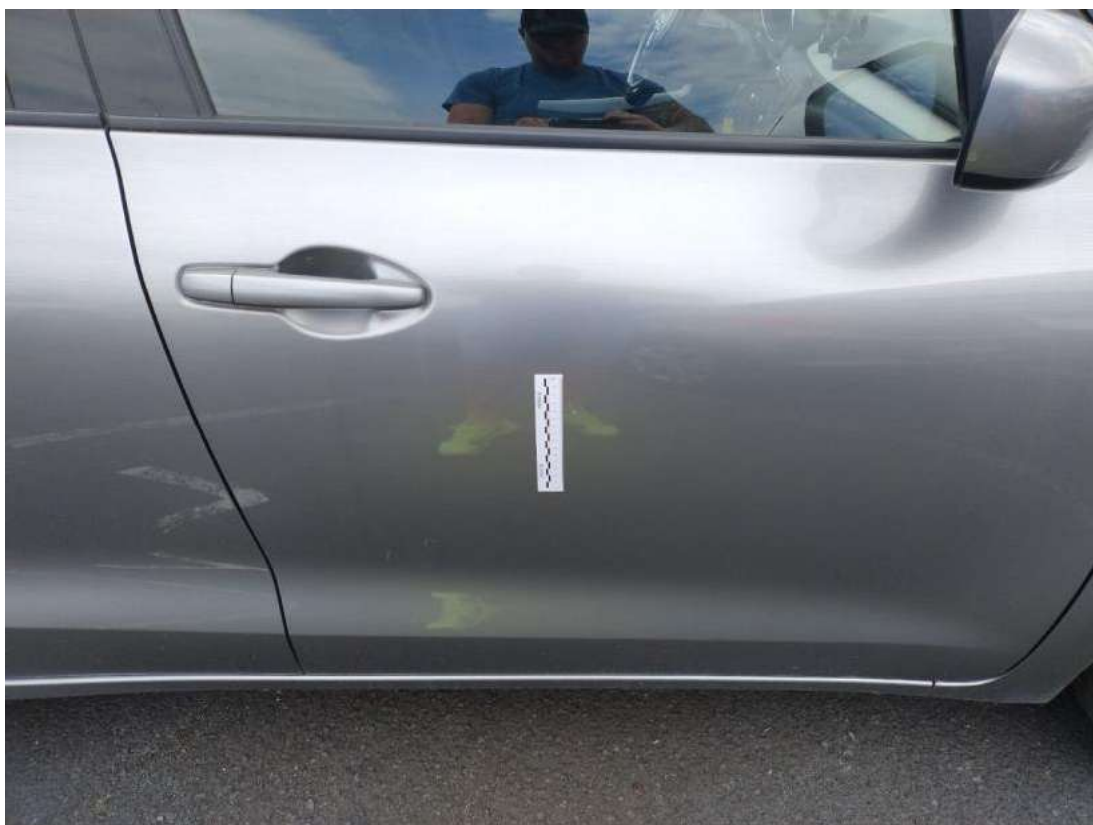
| Poz. | Nazwa pozycji | Opis uszkodzeń | Kwalifik. | Naprawa [rbg] |
|---|---|---|---|---|
| 6 | Drzwi przednie (nieuzbrojone) R | zarysowanie | | |

**Fot. 38**  
Drzwi przednie P - zdjęcie pogładowe 2

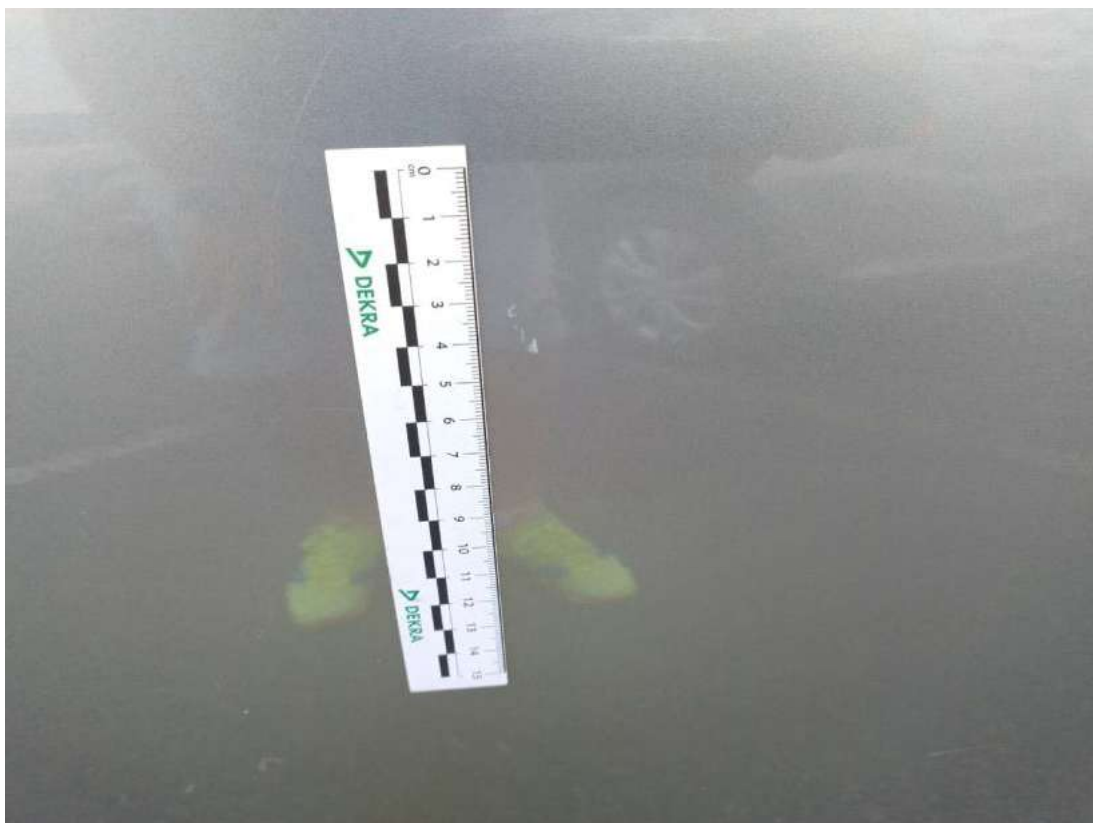
Drzwi przednie P - Rysa/odprysk 1

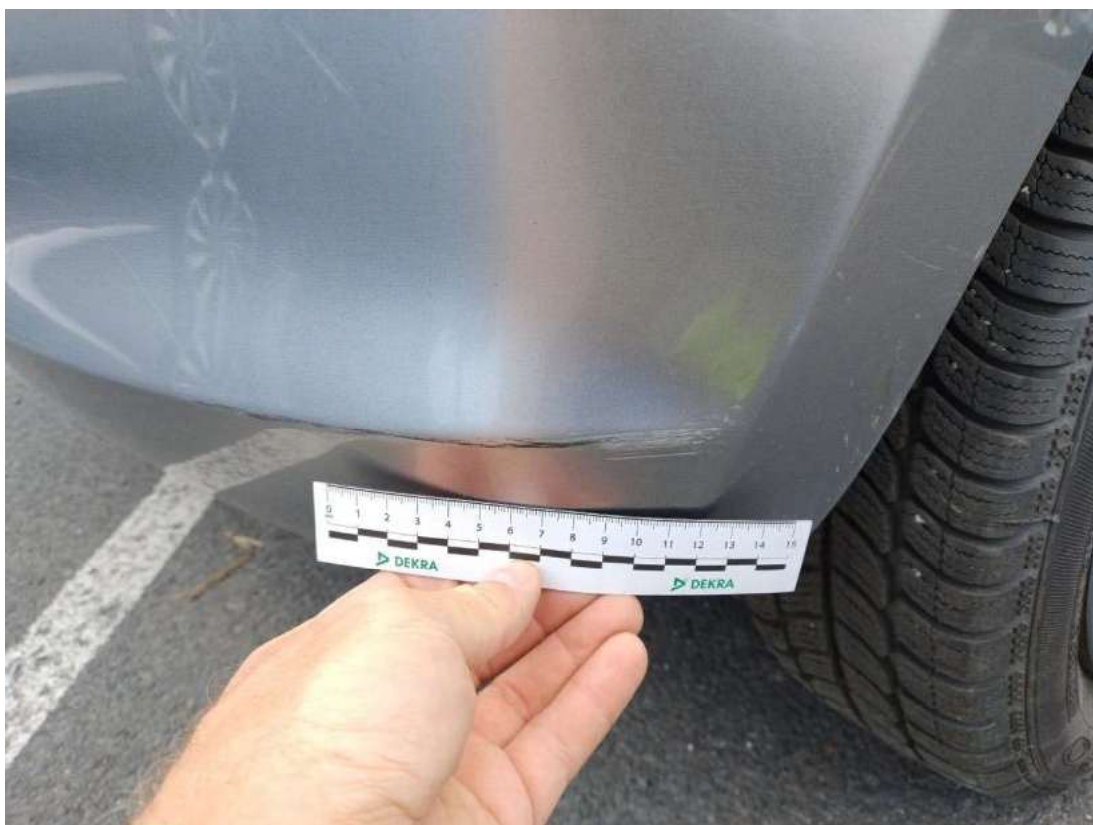
| Poz. | Nazwa pozycji | Opis uszkodzeń | Kwalifik. | Naprawa [rbg] |
|---|---|---|---|---|
| 1 | Okładzina zderzaka tylnego | liczne, zarysowanie, wgniecenie/odkształcenie | WY | 0.5 |

Zderzak tylny - zdjęcie poglądowe 1

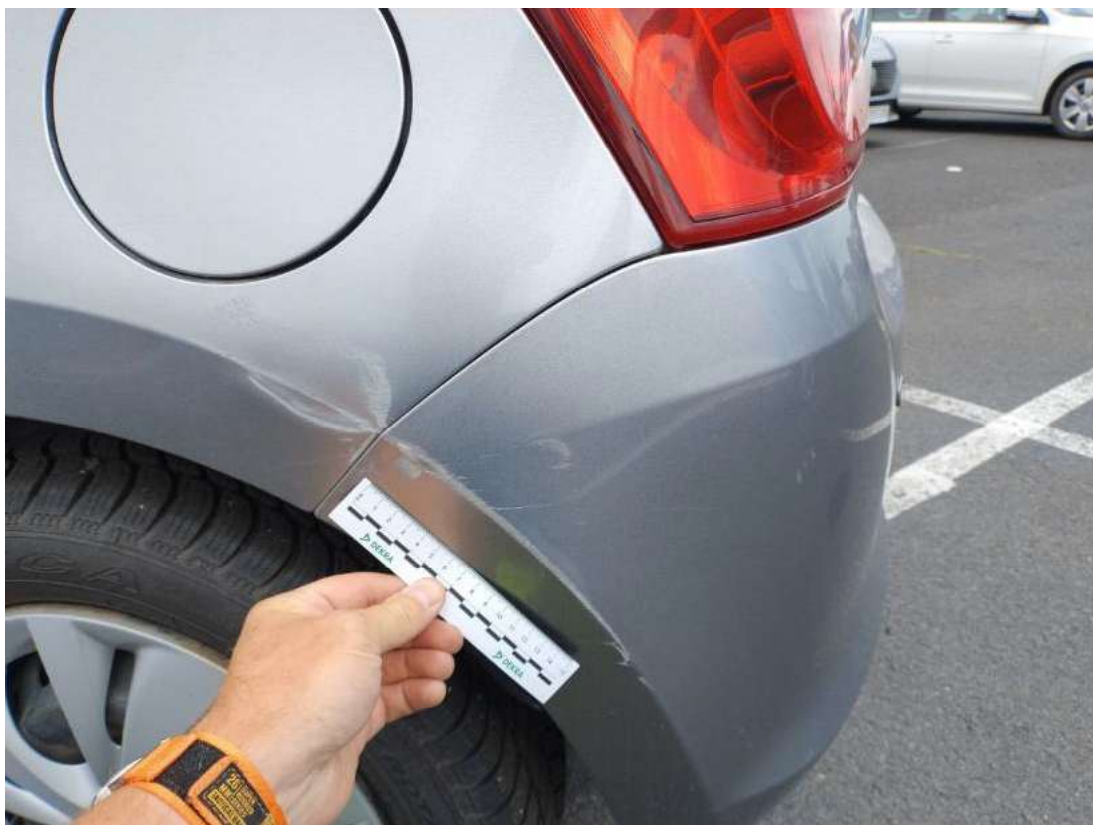
Zderzak tylny - zdjęcie poglądowe 2

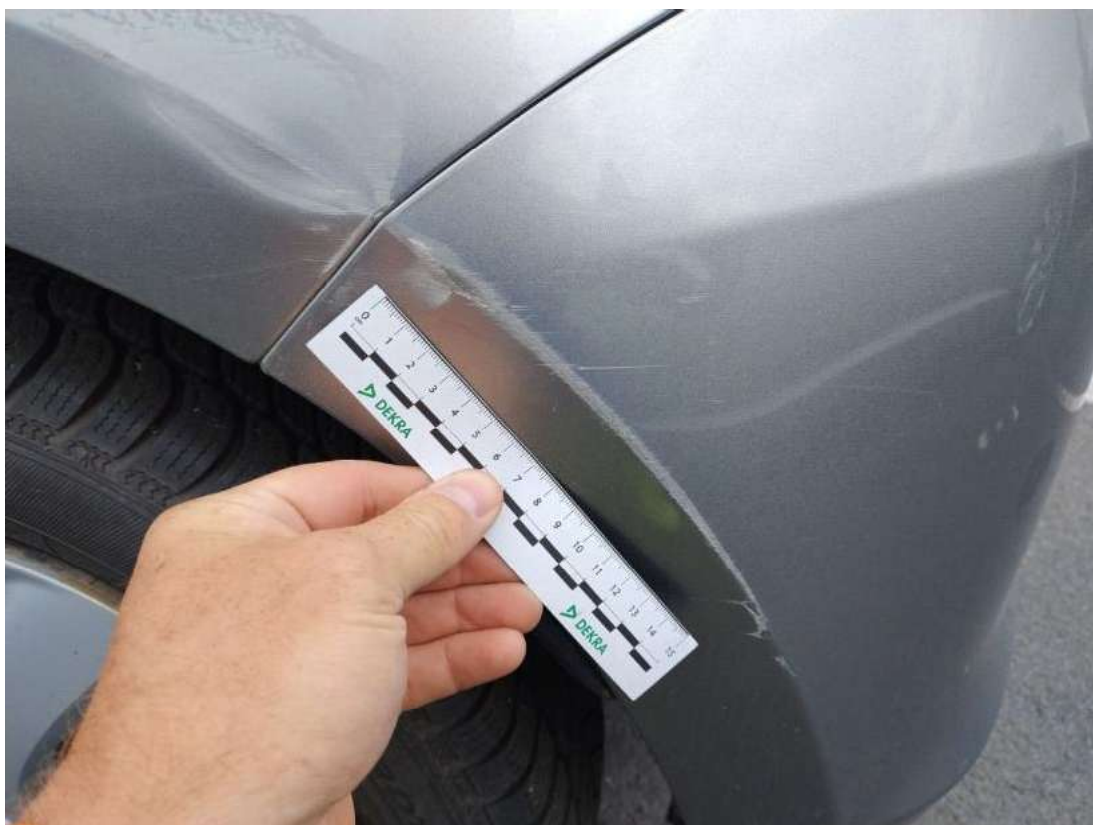
Zderzak tylny - Wgniecenie/odkształcenie 1

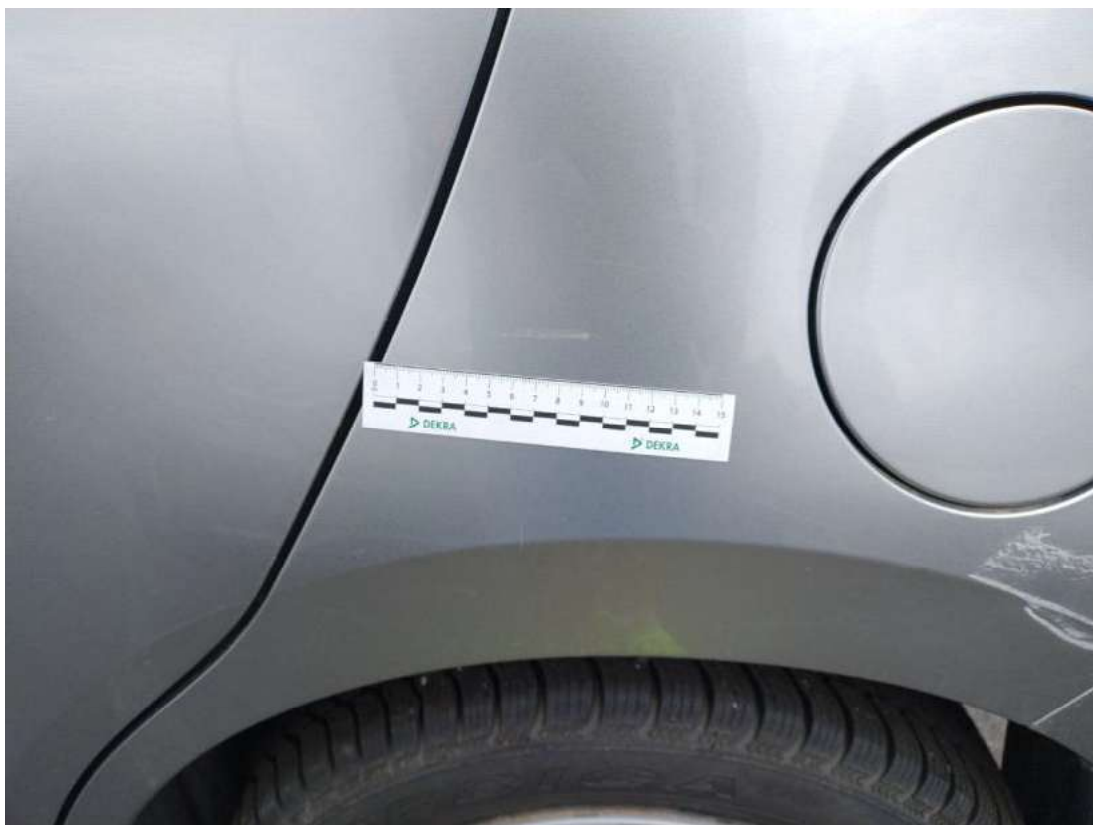
| Poz. | Nazwa pozycji | Opis uszkodzeń | Kwalifik. | Naprawa [rbg] |
|---|---|---|---|---|
| 3 | Błotnik tylny L | wgniecenie, zarysowanie | NA | 2.5 |

Błotnik tylny L / Ściana boczna L - zdjęcie pogładowe 2

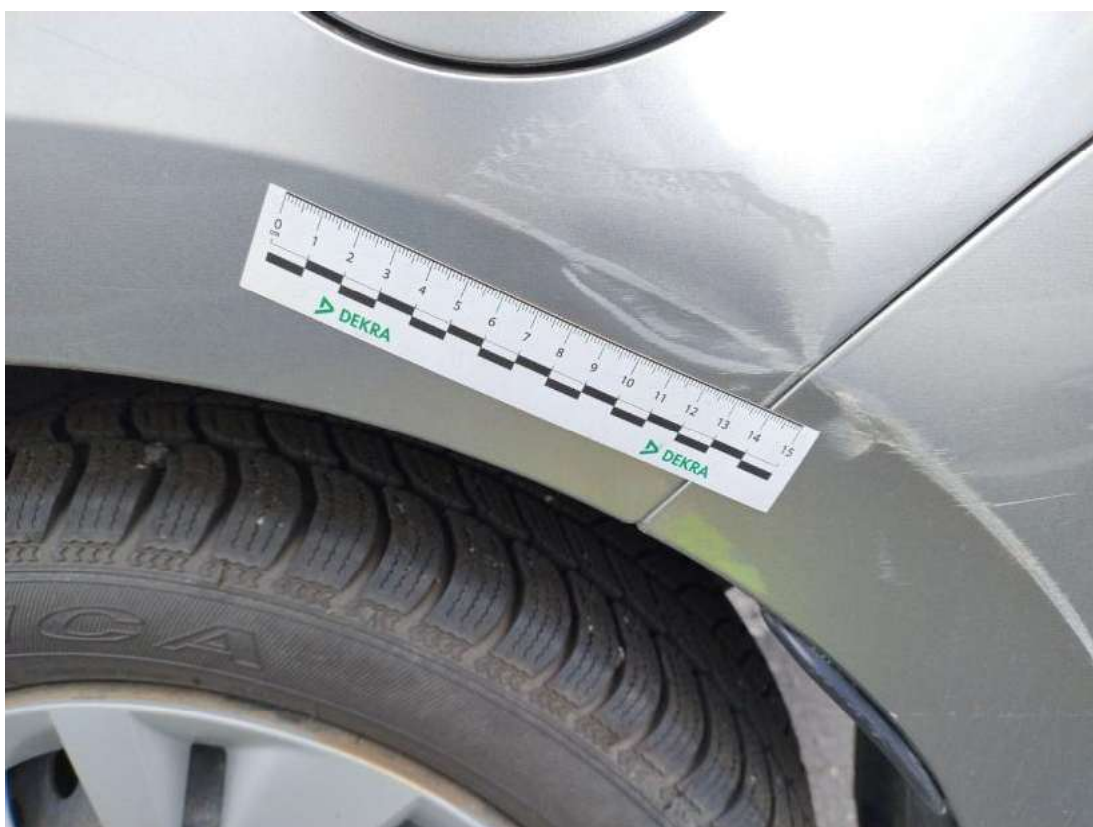
Błotnik tylny L / Ściana boczna L - Wgniecenie/odkształcenie 1

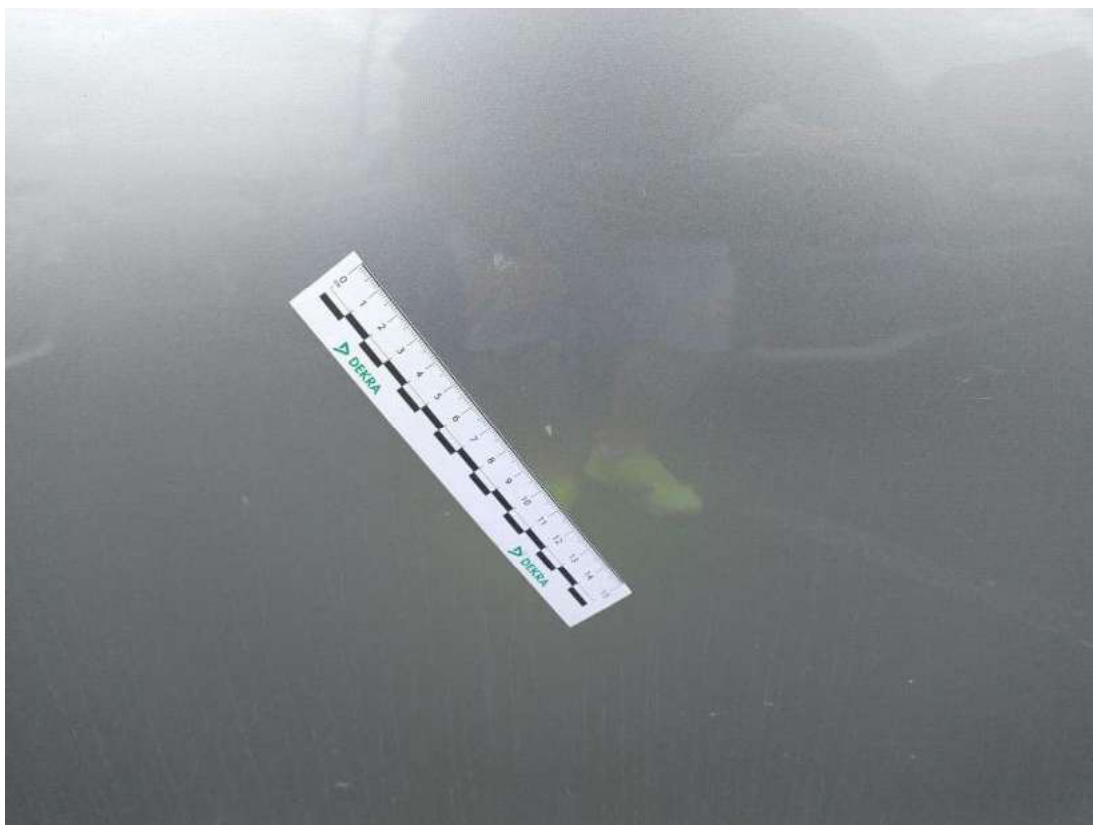
| Poz. | Nazwa pozycji | Opis uszkodzeń | Kwalifik. | Naprawa [rbg] |
|---|---|---|---|---|
| 5 | Drzwi przednie (nieuzbrojone) L | odpryski lakieru | | |

Drzwi przed L - Rysa/odprysk 1

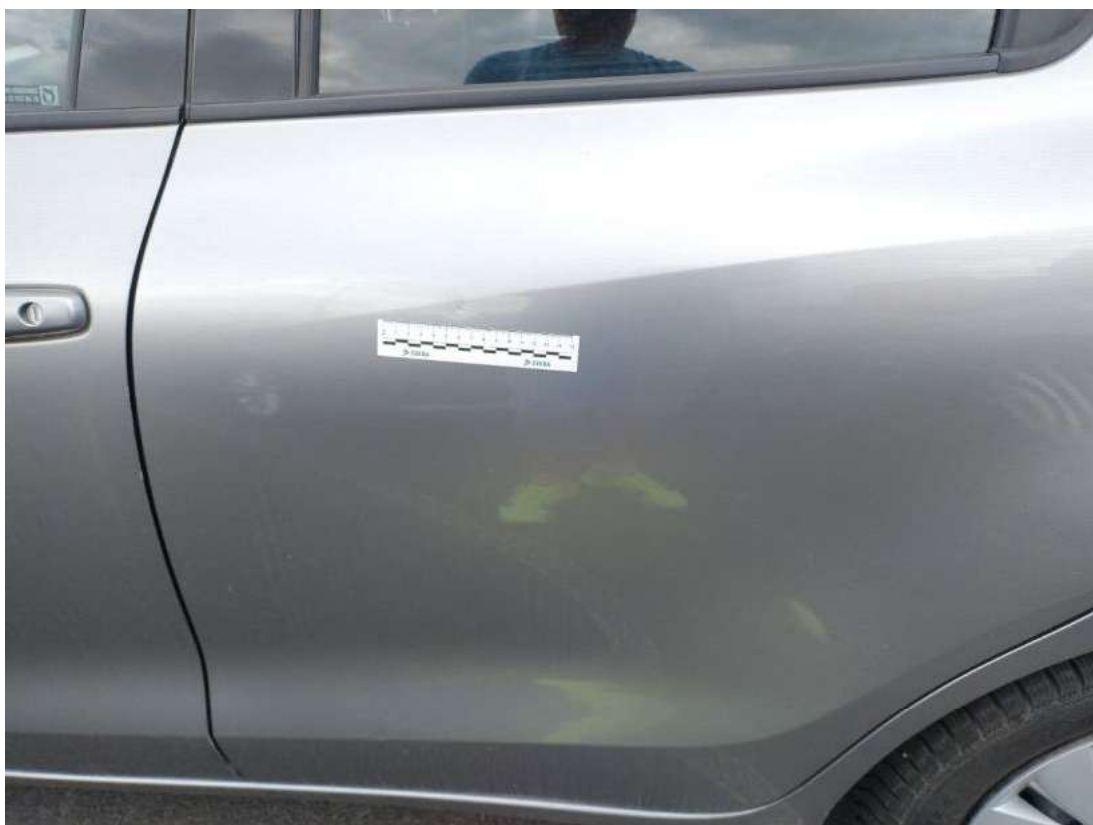
| Poz. | Nazwa pozycji | Opis uszkodzeń | Kwalifik. | Naprawa [rbg] |
|---|---|---|---|---|
| 7 | Drzwi tylne (nieuzbrojone) L | wgniecenie | | |

Drzwi tylne L - zdjęcie poglądowe 2

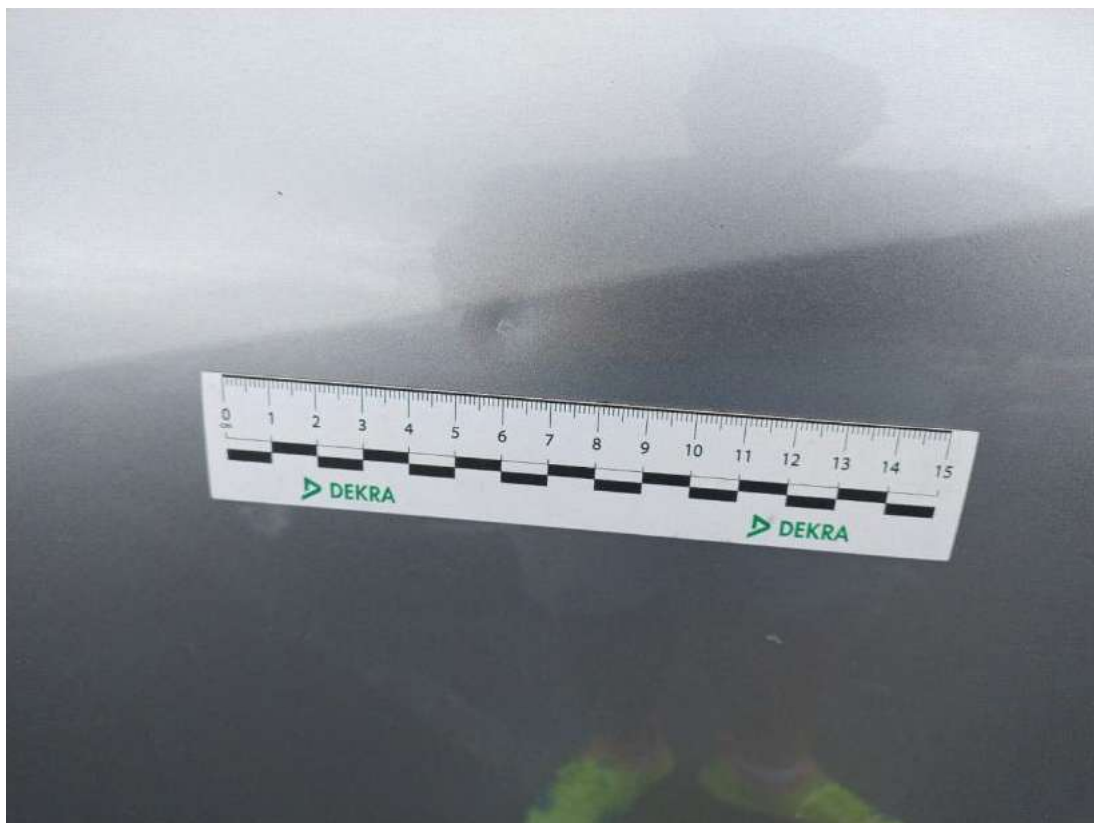
Drzwi tylne L - Wgniecenie/odkształcenie 1

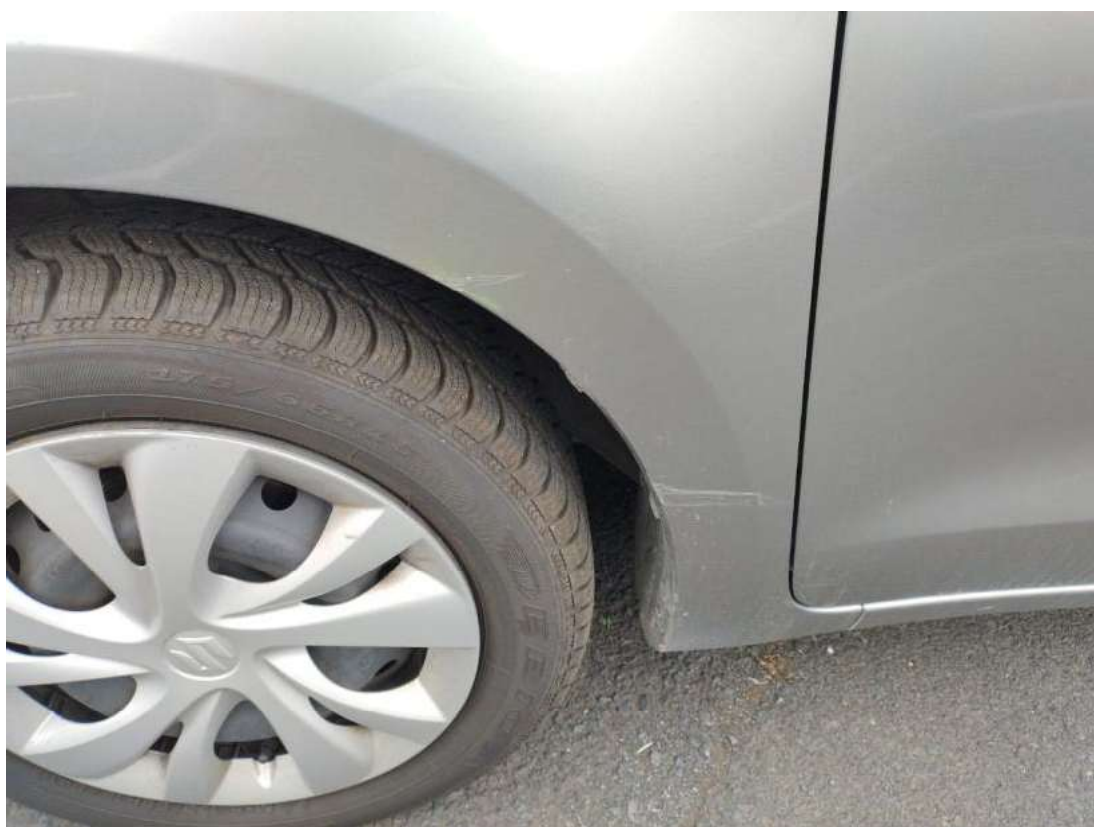
| Poz. | Nazwa pozycji | Opis uszkodzeń | Kwalifik. | Naprawa [rbg] |
|---|---|---|---|---|
| 2 | Błotnik przedni L | zarysowanie, zarysowanie | NA | |

Błotnik przedni L - zdjęcie poglądowe 1

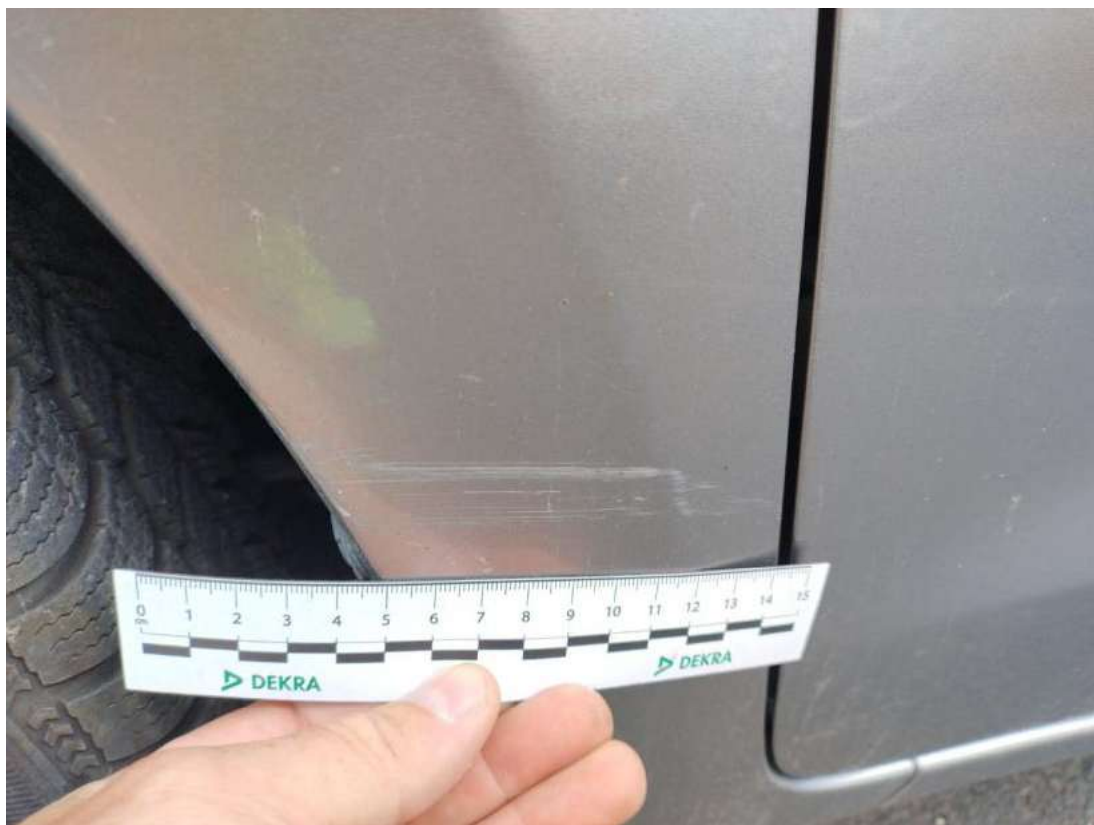
Błotnik przedni L - zdjęcie poglądowe 2

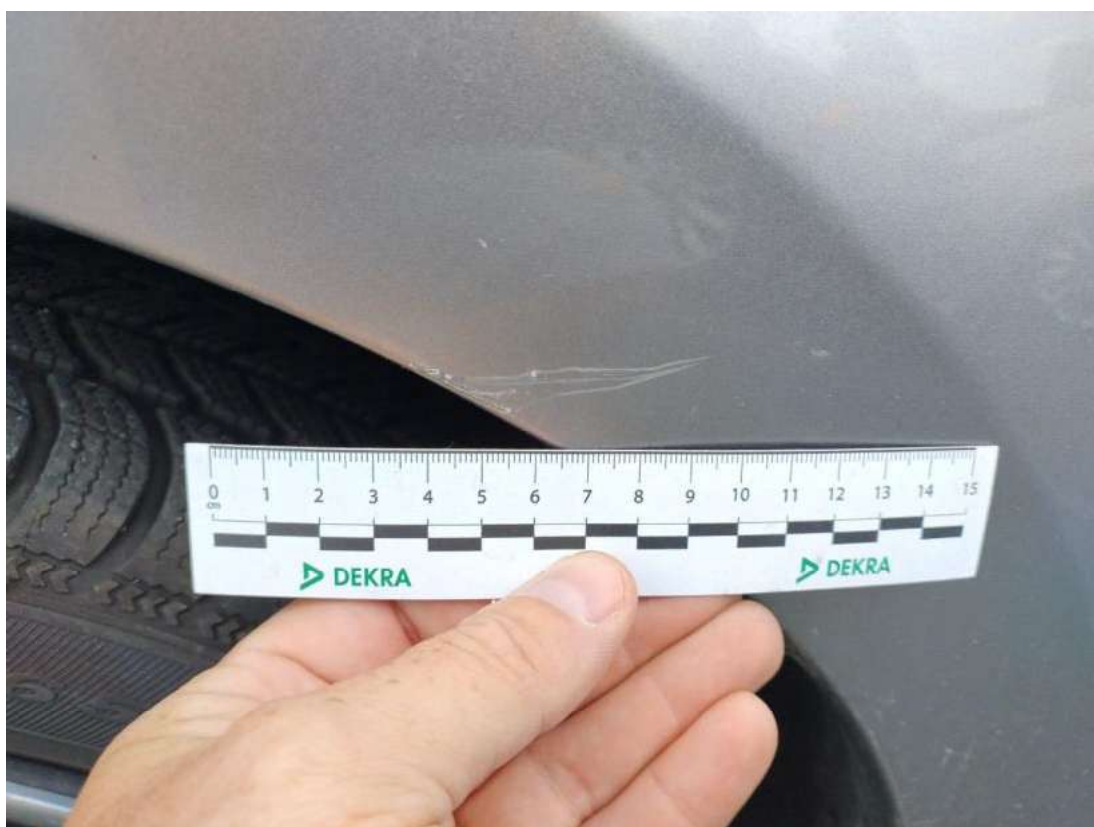
Błotnik przedni L - Rysa/odprysk 1
