## Raport z oględzin pojazdu

| Numer raportu | 215325/10/26-10609 | Data raportu | 19-10-2026 |

| Marka, model | SUZUKI Swift 20-24 |
| Numer rejestracyjny | WD3128R |

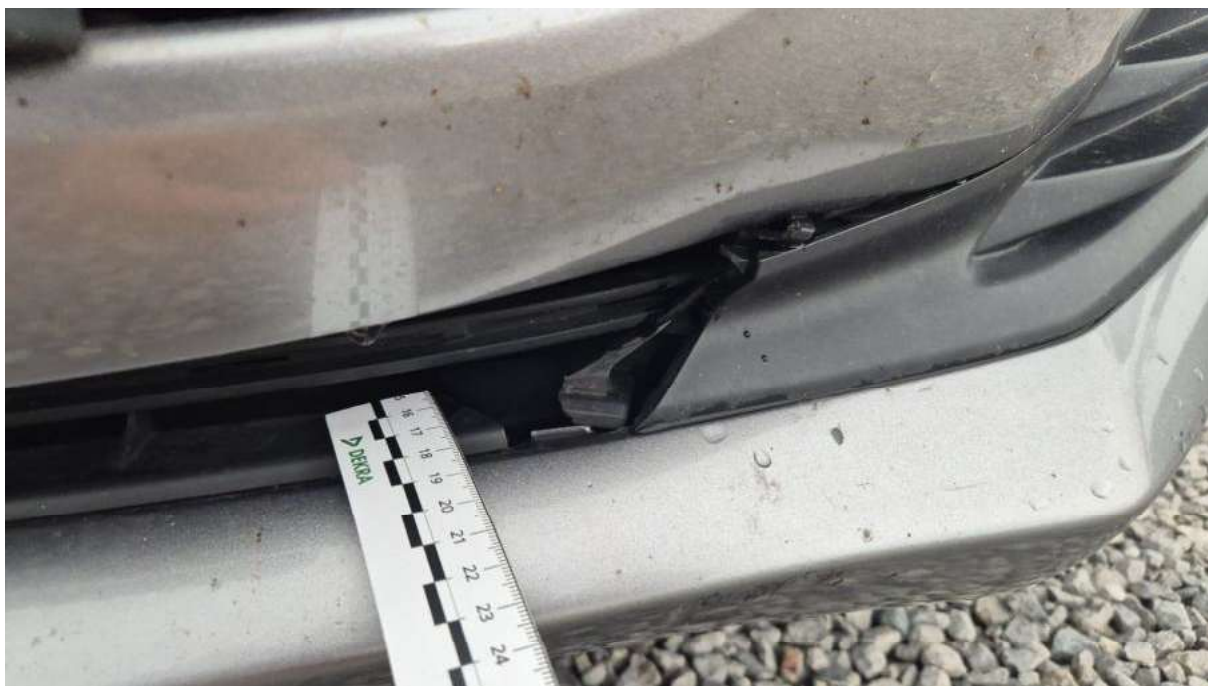
**Fot. 39**

| Poz. | Nazwa pozycji | Opis uszkodzeń | Kwalifik. | Naprawa [rbg] |
|---|---|---|---|---|
| 1 | Kratka wlotu powietrza | pęknięcie/rozerwanie | WY | 0.5 |

Krata zderzaka prz. - Pęknięcie/rozerwanie 1

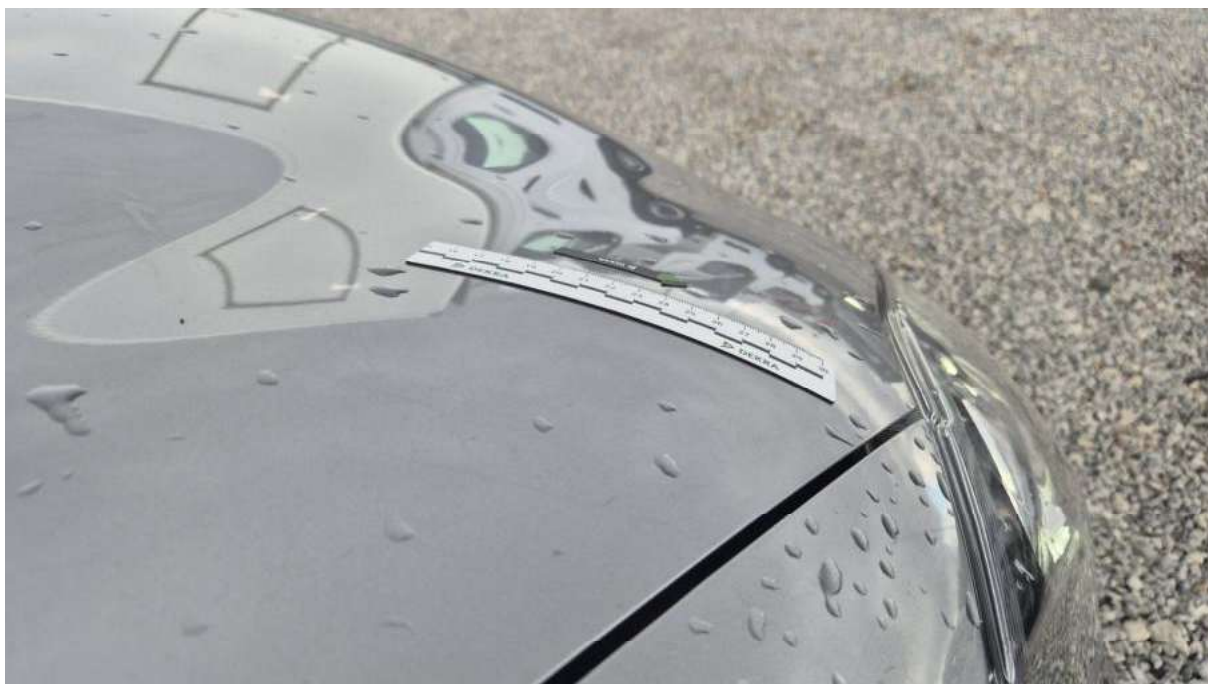
**Fot. 40**

| Poz. | Nazwa pozycji | Opis uszkodzeń | Kwalifik. | Naprawa [rbg] |
|---|---|---|---|---|
| 13 | Pokrywa przednia | wgniecenie/odkształcenie | | |

Pokrywa komory silnika - Wgniecenie/odkształcenie 1

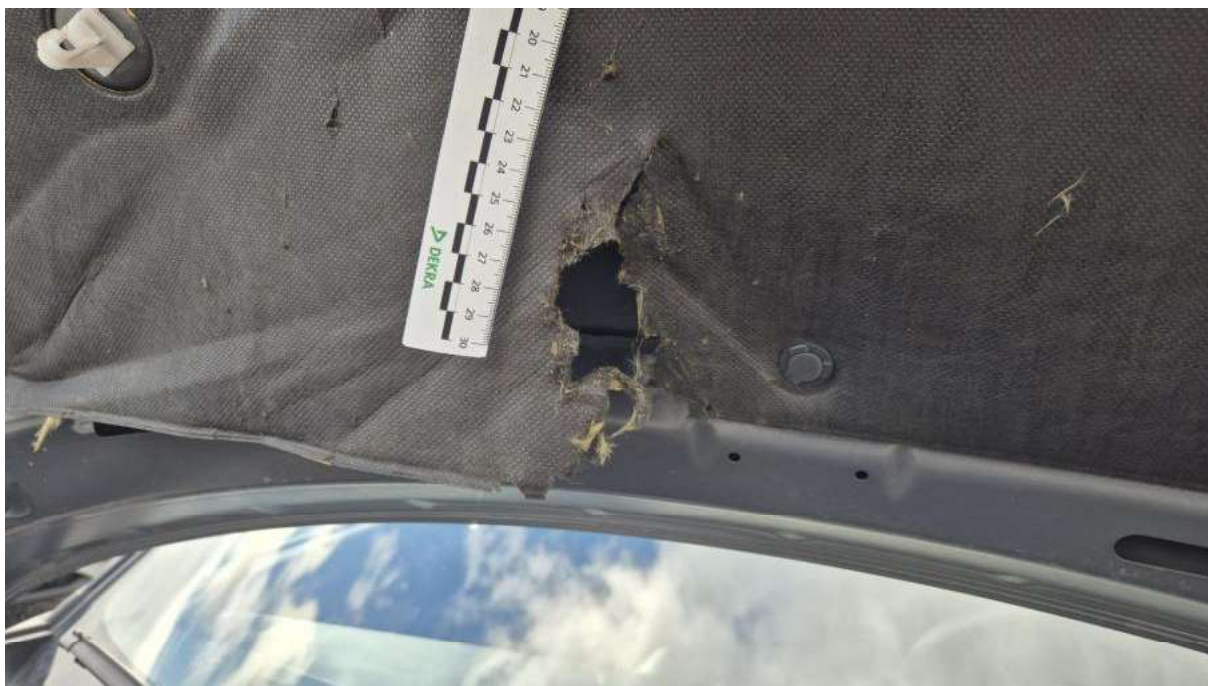
**Fot. 41**

| Poz. | Nazwa pozycji | Opis uszkodzeń | Kwalifik. | Naprawa [rbg] |
|---|---|---|---|---|
| 2 | Wykładzina tłumiąca pokrywy przedniej | pęknięcie/rozerwanie | WY | 0.2 |

Wykładzina pokrywy komory silnika - Pęknięcie/rozerwanie 1

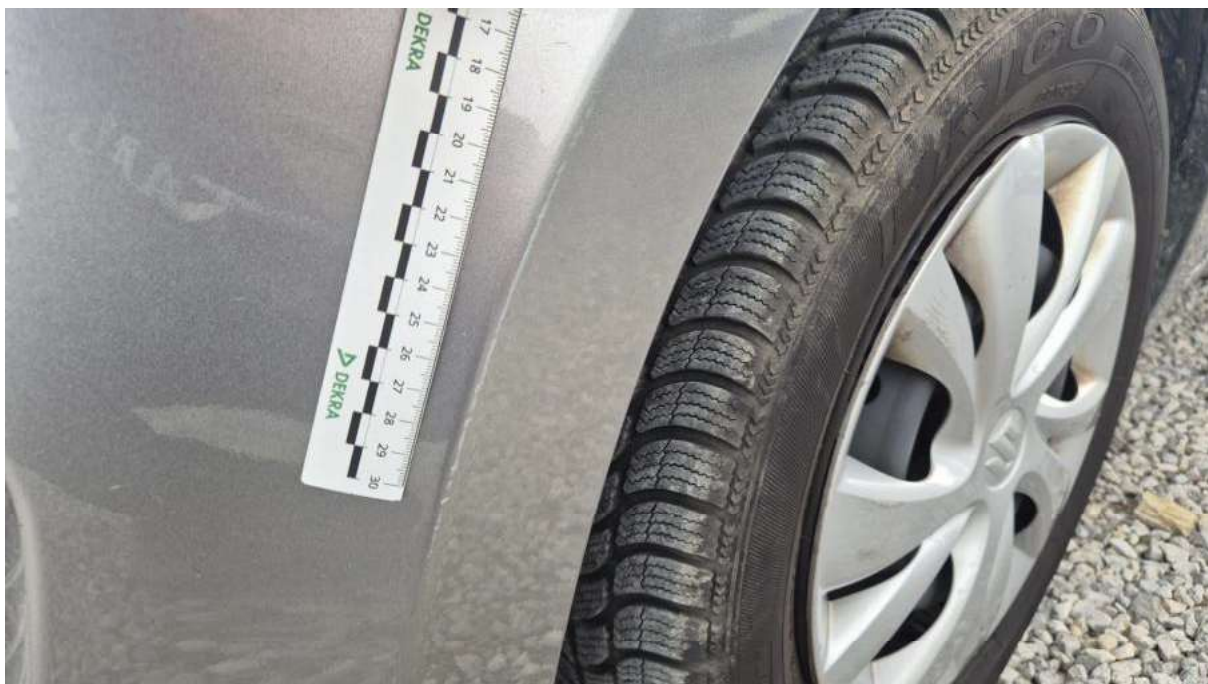
**Fot. 42**

| Poz. | Nazwa pozycji | Opis uszkodzeń | Kwalifik. | Naprawa [rbg] |
|---|---|---|---|---|
| 5 | Okładzina zderzaka przedniego | rysa/odprysk | NA | 2 |

Zderzak - Rysa/odprysk 1

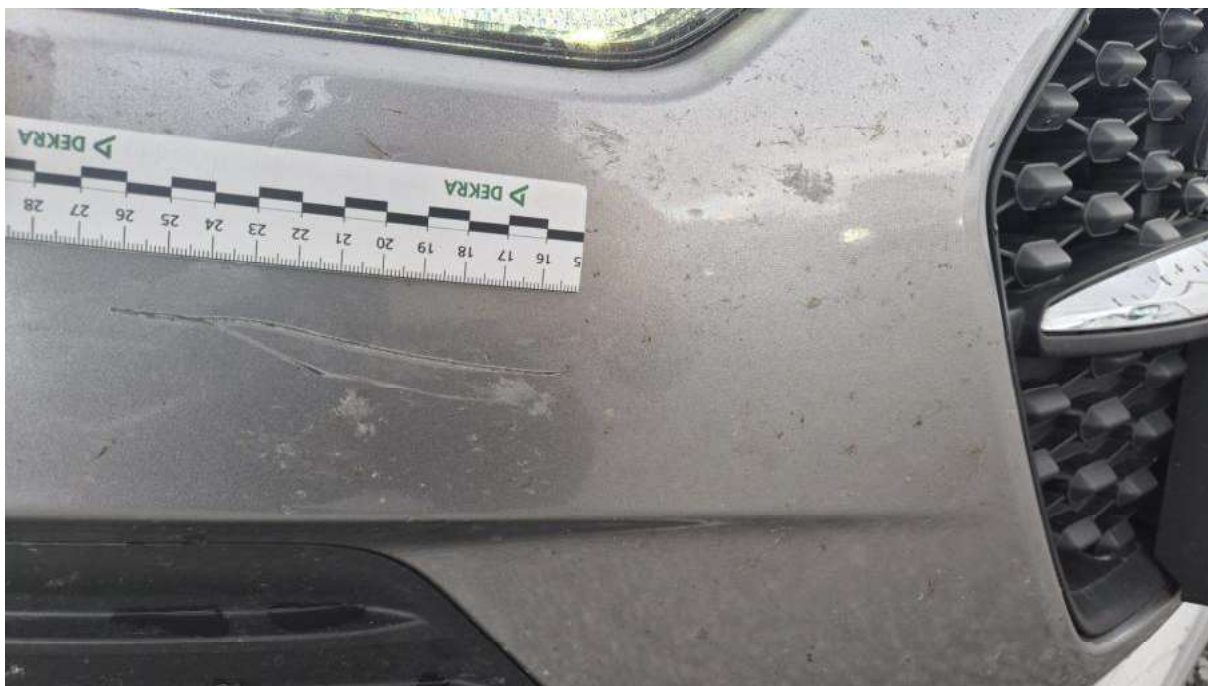
**Fot. 43**

Zderzak - Rysa/odprysk 2

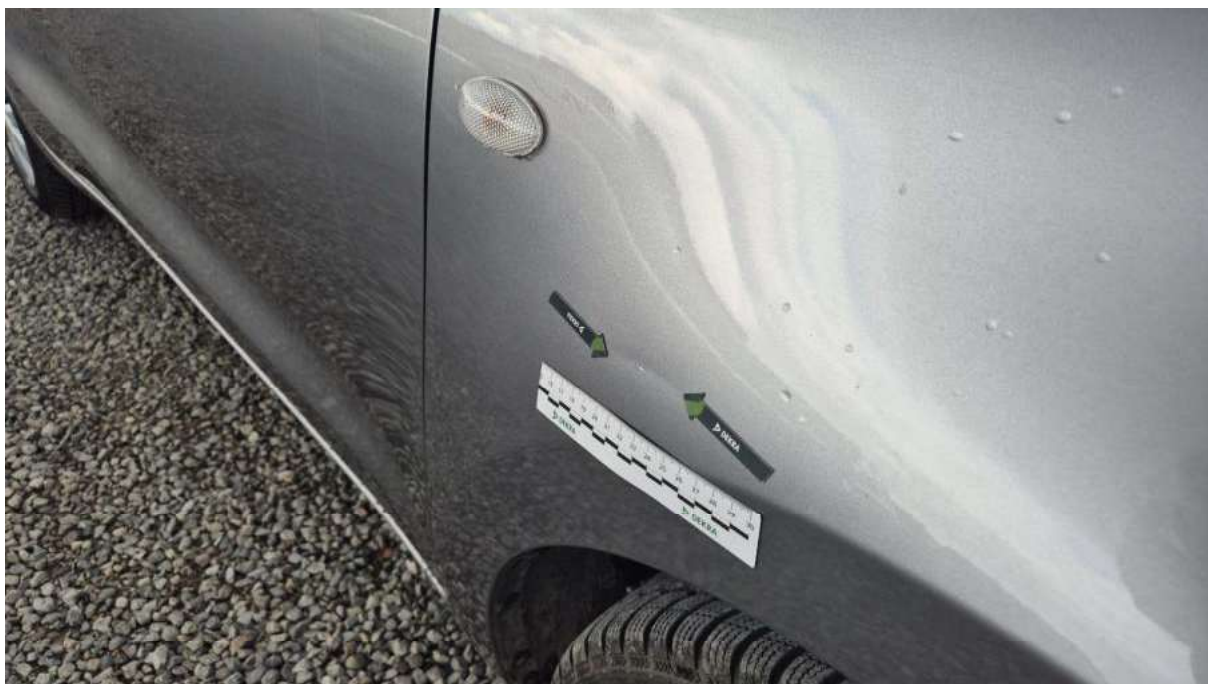
**Fot. 44**

| Poz. | Nazwa pozycji | Opis uszkodzeń | Kwalifik. | Naprawa [rbg] |
|---|---|---|---|---|
| 6 | Błotnik przedni R | wgniecenie/odkształcenie | NA | 2 |

Błotnik przedni P - Wgniecenie/odkształcenie 1

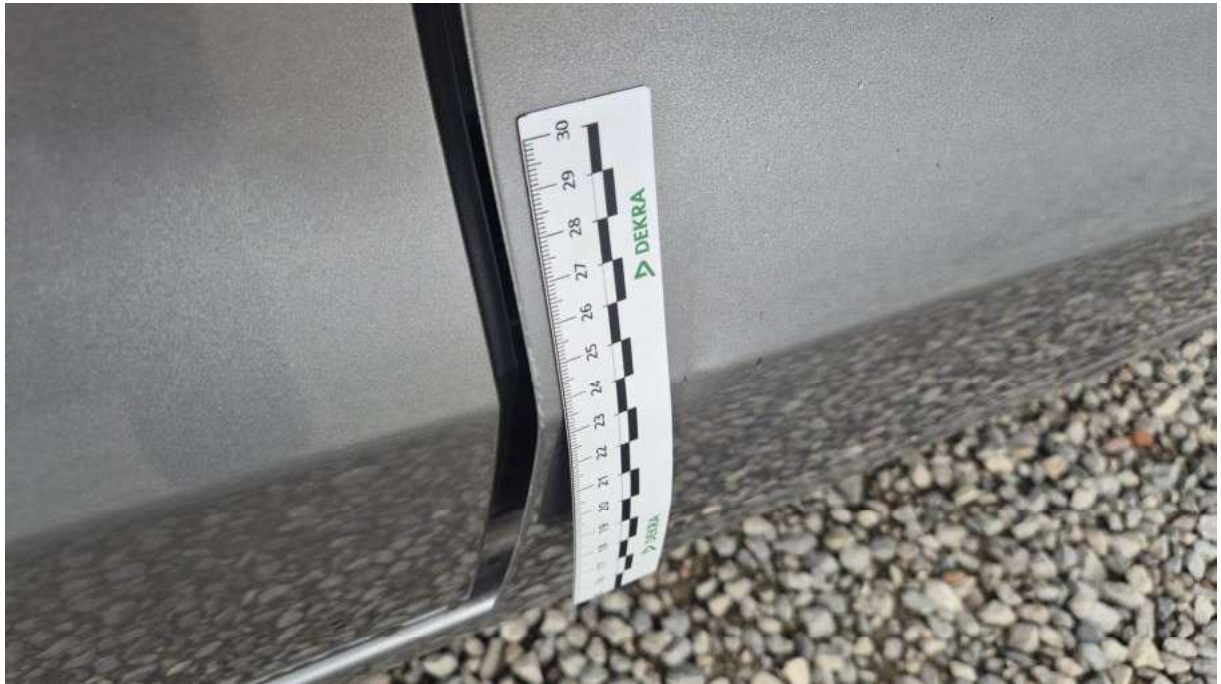
**Fot. 45**

Drzwi przednie P - Rysa/odprysk 1

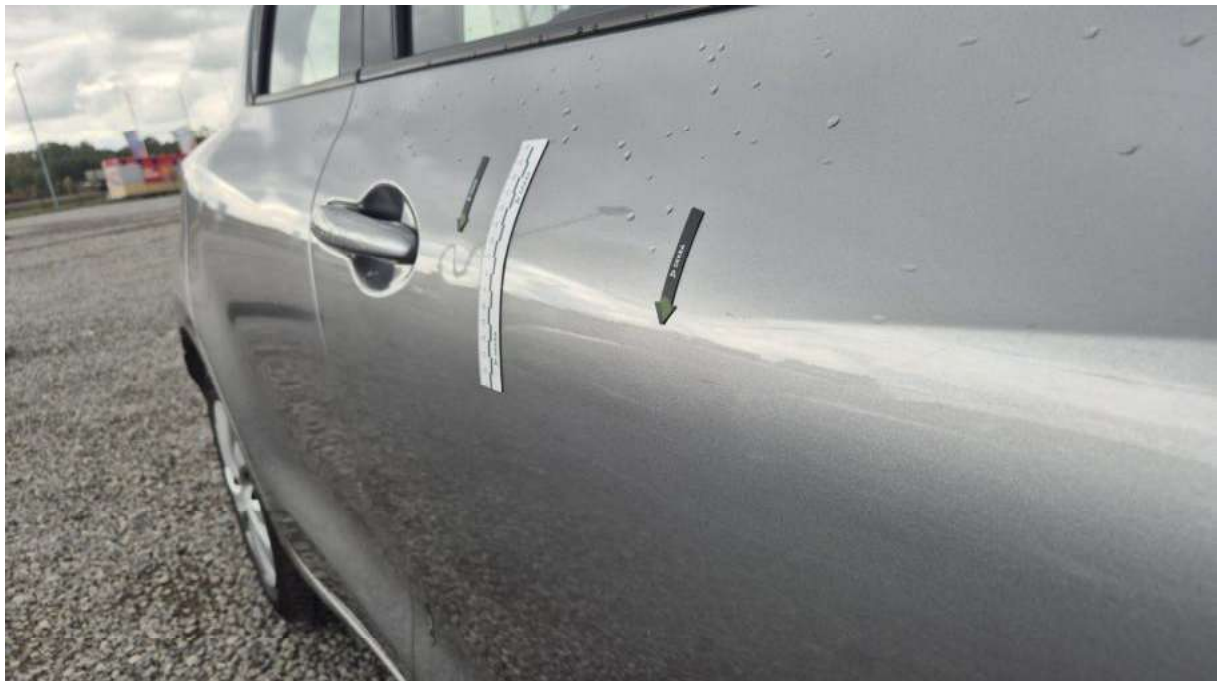
**Fot. 46**

| Poz. | Nazwa pozycji | Opis uszkodzeń | Kwalifik. | Naprawa [rbg] |
|---|---|---|---|---|
| 8 | Drzwi przednie (nieuzbrojone) R | wgniecenie/odkształcenie | NA | 3 |

Drzwi przednie P - Wgniecenie/odkształcenie 1

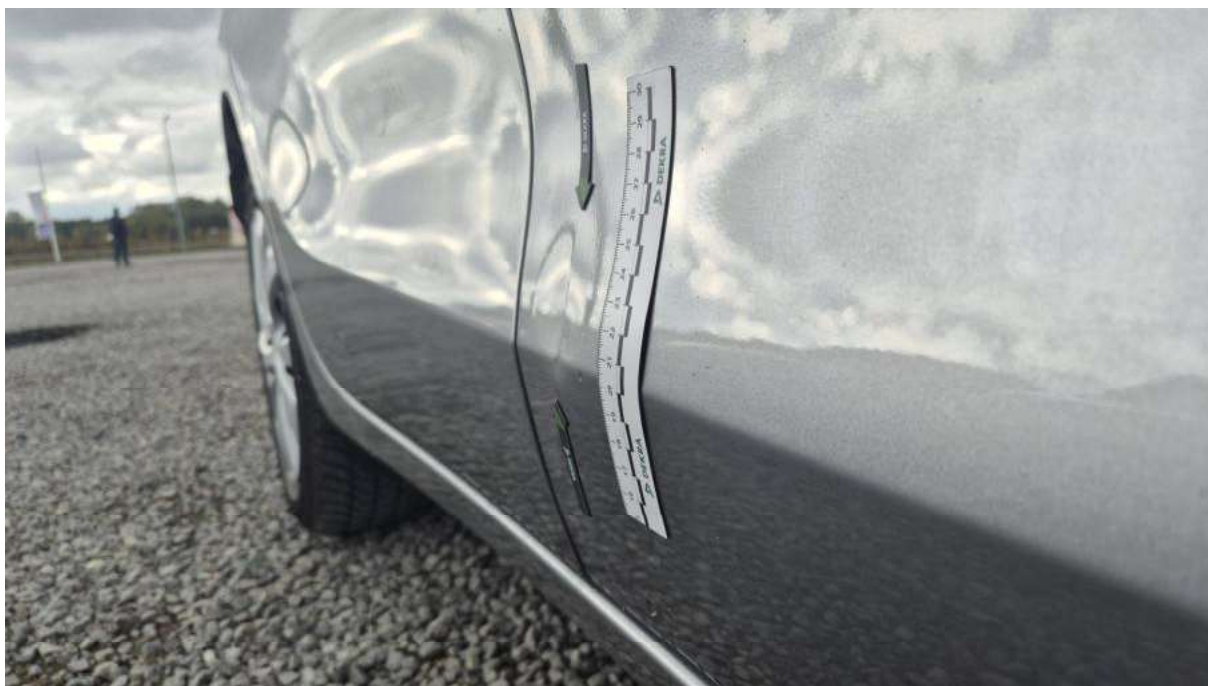
**Fot. 47**

Drzwi przednie P - Wgniecenie/odkształcenie 2

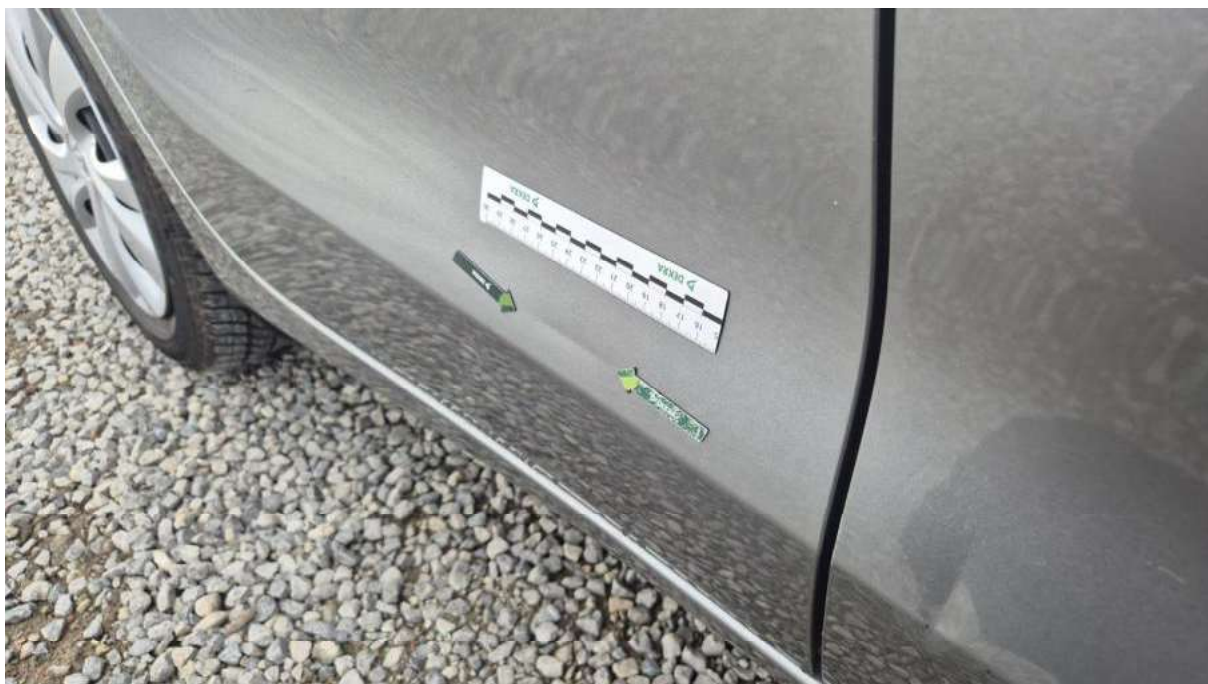
**Fot. 48**

| Poz. | Nazwa pozycji | Opis uszkodzeń | Kwalifik. | Naprawa [rbg] |
|---|---|---|---|---|
| 10 | Drzwi tylne (nieuzbrojone) R | wgniecenie/odkształcenie | NA | 2 |

Drzwi tylne P - Wgniecenie/odkształcenie 1

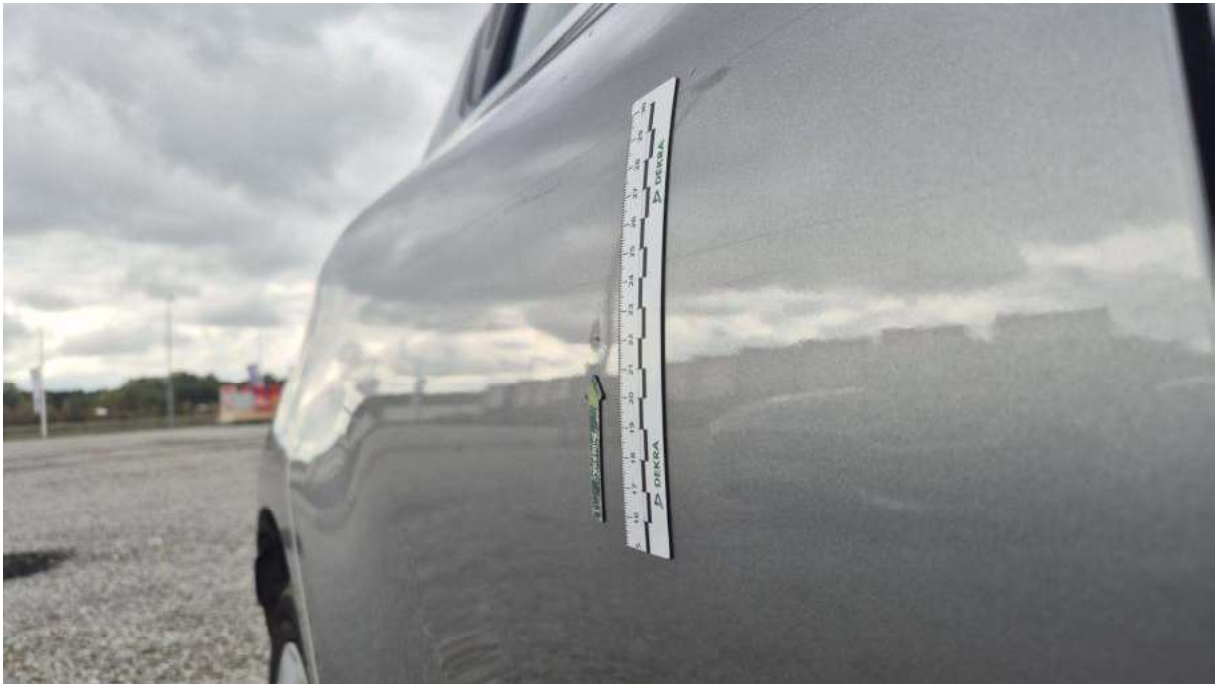
**Fot. 49**

Drzwi tylne P - Wgniecenie/odkształcenie 2

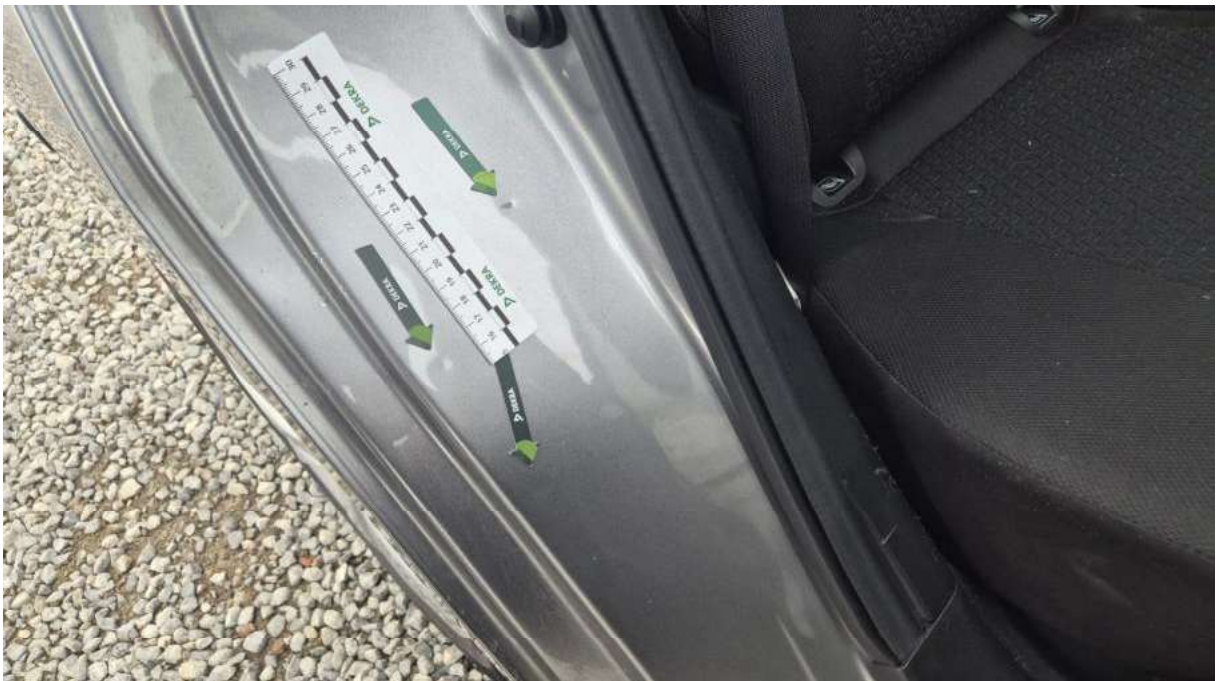
**Fot. 50**

| Poz. | Nazwa pozycji | Opis uszkodzeń | Kwalifik. | Naprawa [rbg] |
|---|---|---|---|---|
| 18 | Błotnik tylny R | wgniecenie/odkształcenie | | |

Łotnik tylny P / Ściana boczna P - Wgniecenie/odkształcenie 1

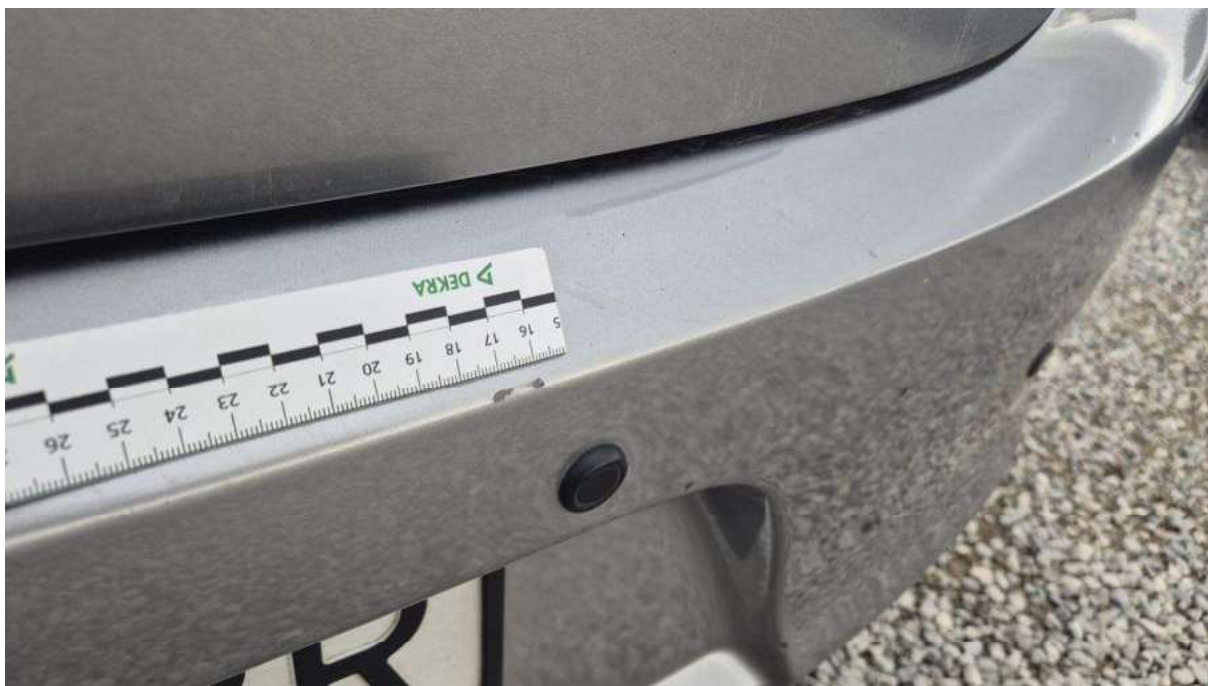
**Fot. 51**

| Poz. | Nazwa pozycji | Opis uszkodzeń | Kwalifik. | Naprawa [rbg] |
|---|---|---|---|---|
| 17 | Okładzina zderzaka tylnego | rysa/odprysk | | |

Zderzak tylny - Rysa/odprysk 1

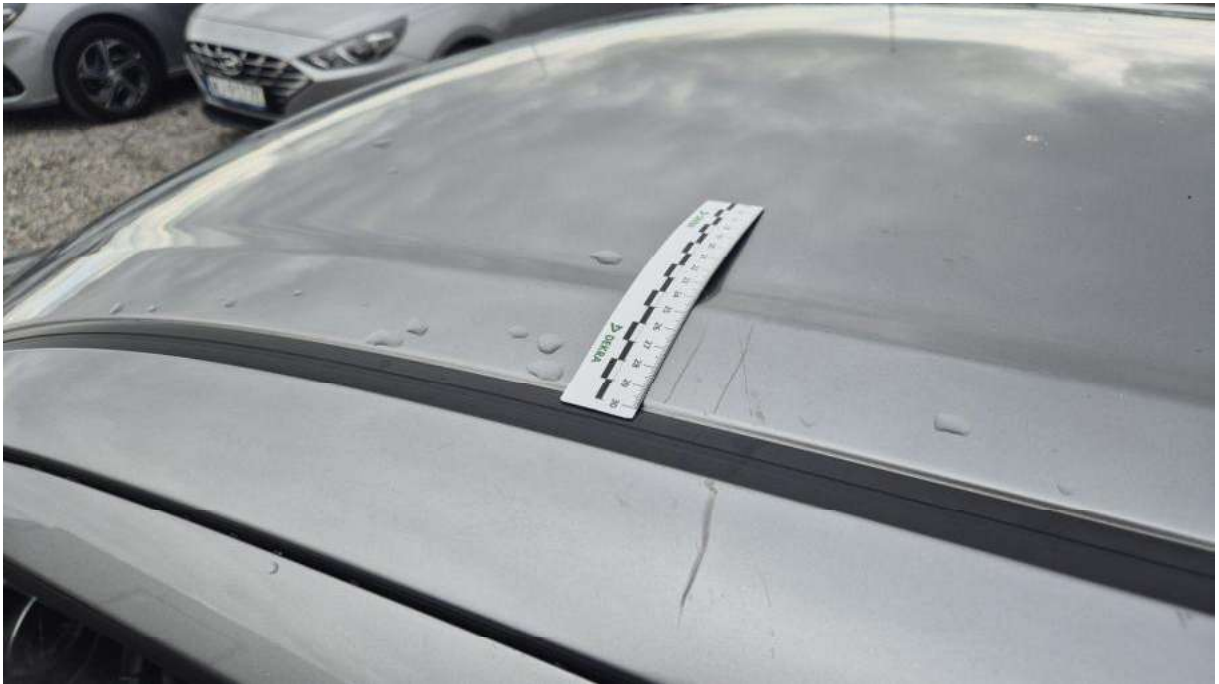
**Fot. 53**

Dach - Rysa/odprysk 1

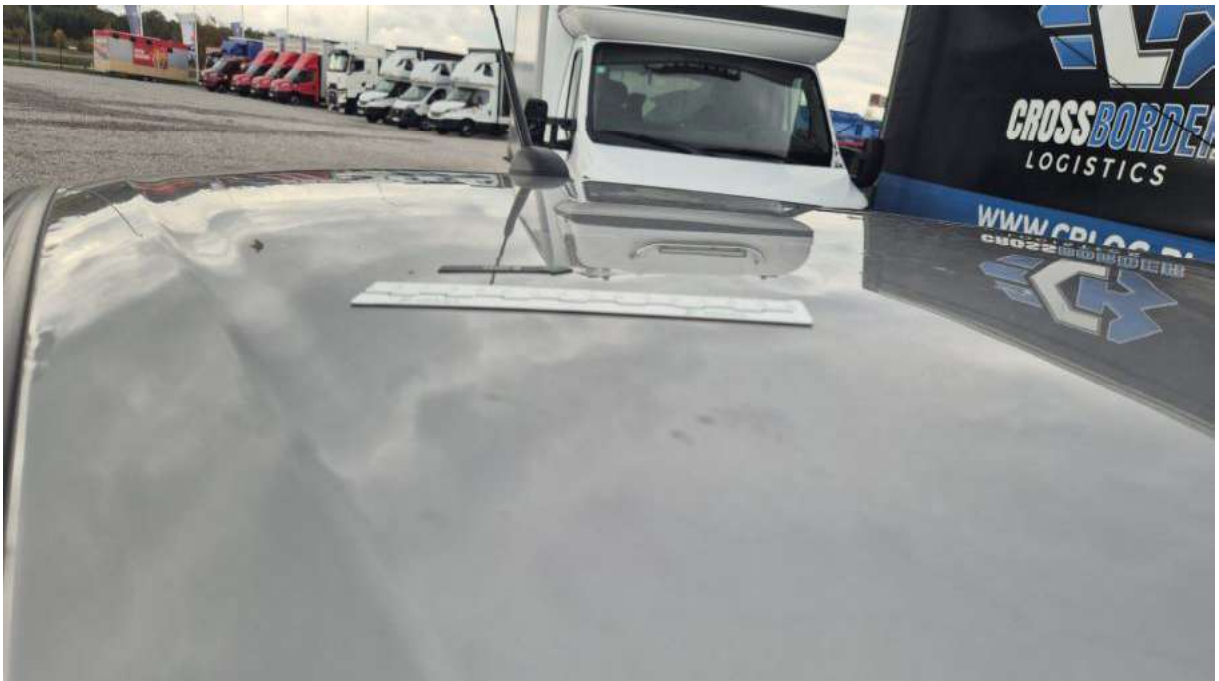
**Fot. 54**

| Poz. | Nazwa pozycji | Opis uszkodzeń | Kwalifik. | Naprawa [rbg] |
|---|---|---|---|---|
| 7 | Dach | wgniecenie/odkształcenie | NA | 5 |

Dach - Wgniecenie/odkształcenie 1

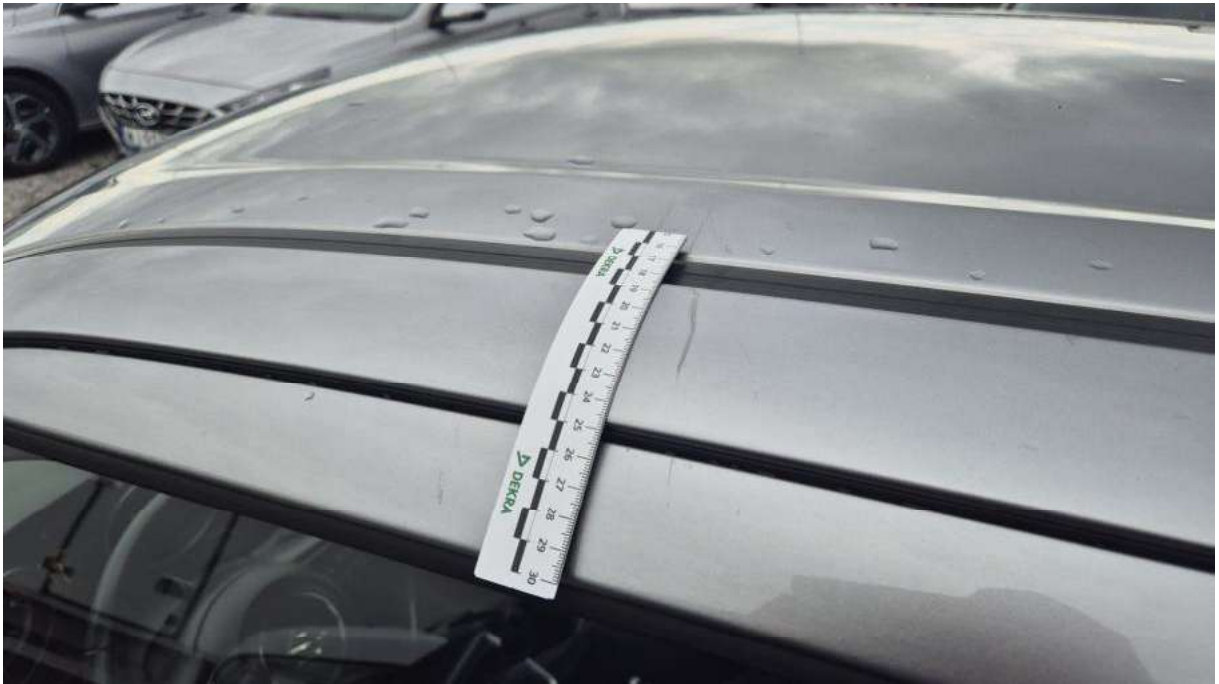
**Fot. 55**

Rama dachu L - Rysa/odprysk 1

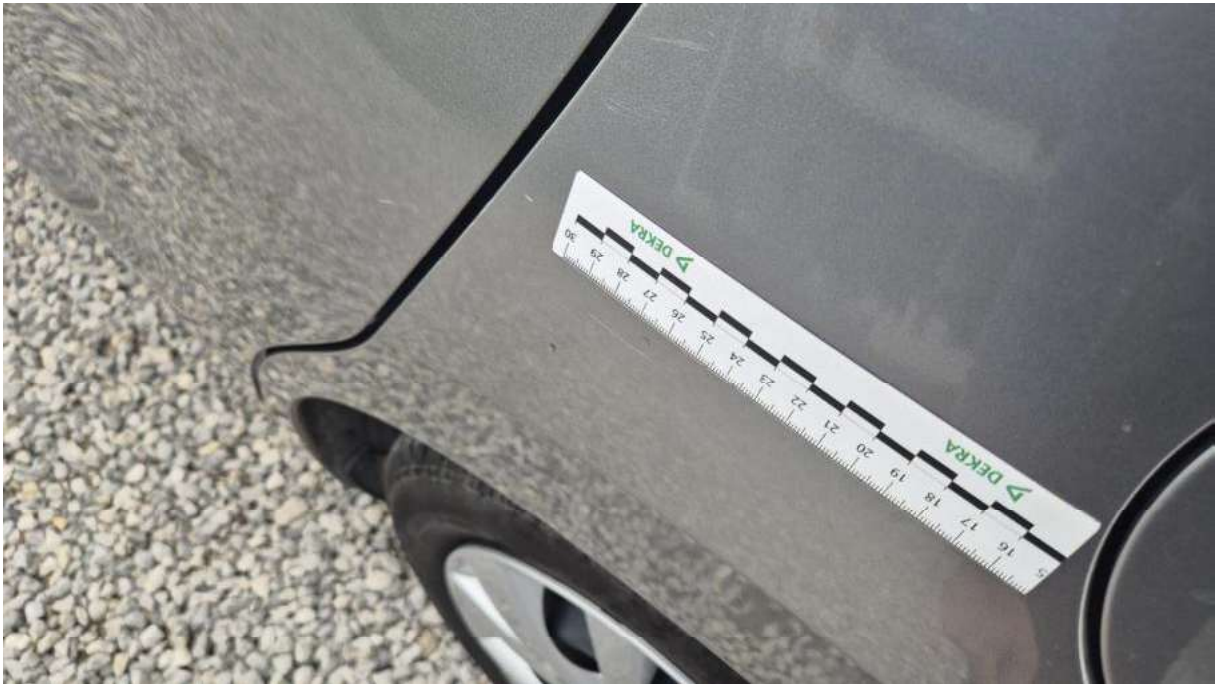
**Fot. 57**

| Poz. | Nazwa pozycji | Opis uszkodzeń | Kwalifik. | Naprawa [rbg] |
|---|---|---|---|---|
| 11 | Błotnik tylny L | rysa/odprysk, wgniecenie/odkształcenie | NA | 2 |

Błotnik tylny L / Ściana boczna L - Rysa/odprysk 1

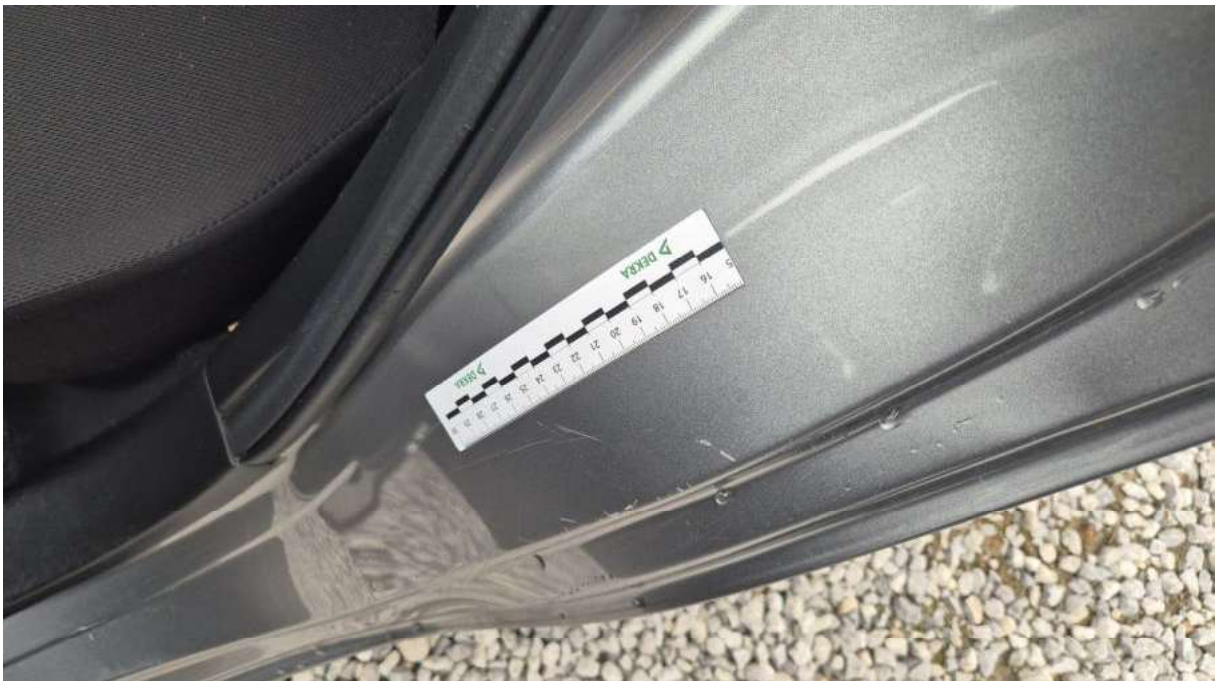
**Fot. 58**

Błotnik tylny L / Ściana boczna L - Rysa/odprysk 2

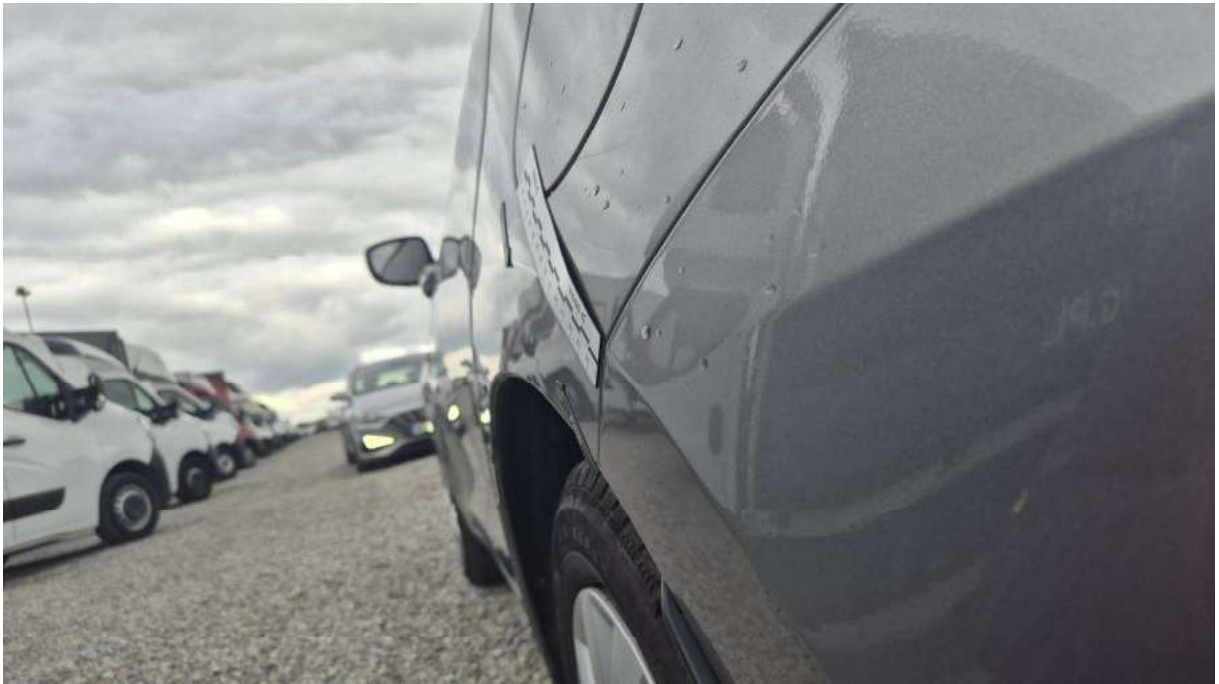
**Fot. 59**

Błotnik tylny L / Ściana boczna L - Wgniecenie/odkształcenie 1

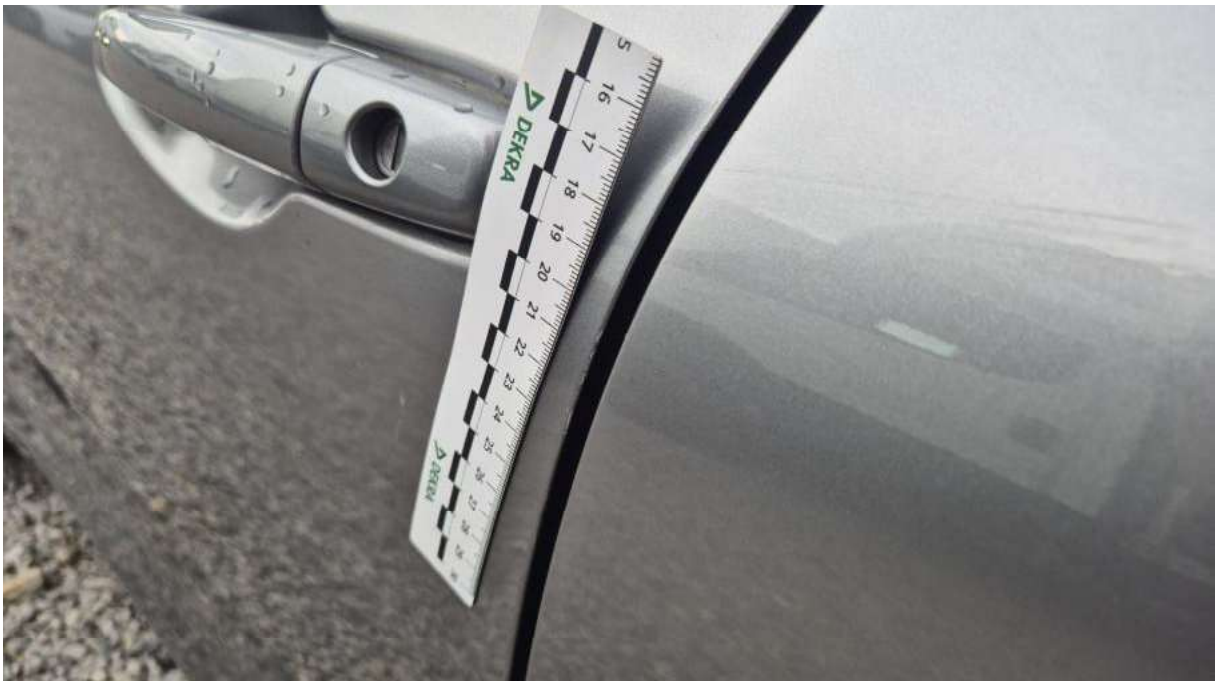
**Fot. 60**

| Poz. | Nazwa pozycji | Opis uszkodzeń | Kwalifik. | Naprawa [rbg] |
|---|---|---|---|---|
| 15 | Drzwi przednie (nieuzbrojone) L | rysa/odprysk, wgniecenie/odkształcenie | | |

Drzwi przed L - Rysa/odprysk 1

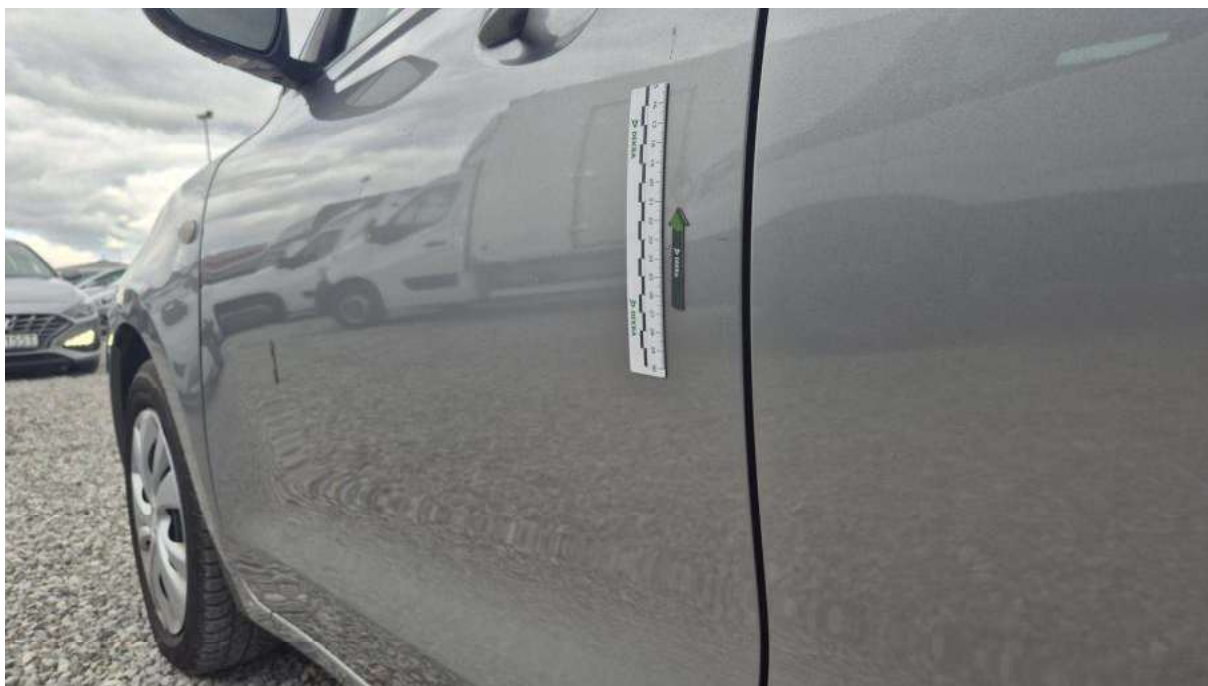
**Fot. 61**

Drzwi przed L - Wgniecenie/odkształcenie 1

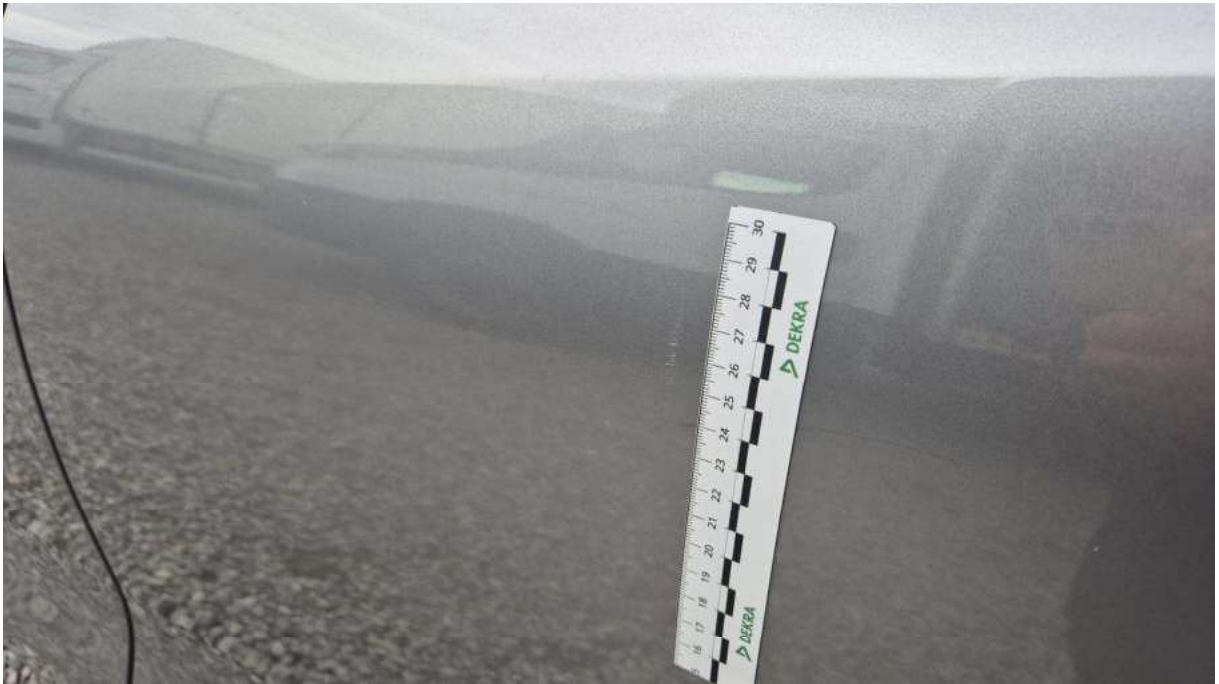
**Fot. 63**

| Poz. | Nazwa pozycji | Opis uszkodzeń | Kwalifik. | Naprawa [rbg] |
|---|---|---|---|---|
| 9 | Drzwi tylne (nieuzbrojone) L | wgniecenie/odkształcenie | NA | 2 |

Drzwi tylne L - Rysa/odprysk 1

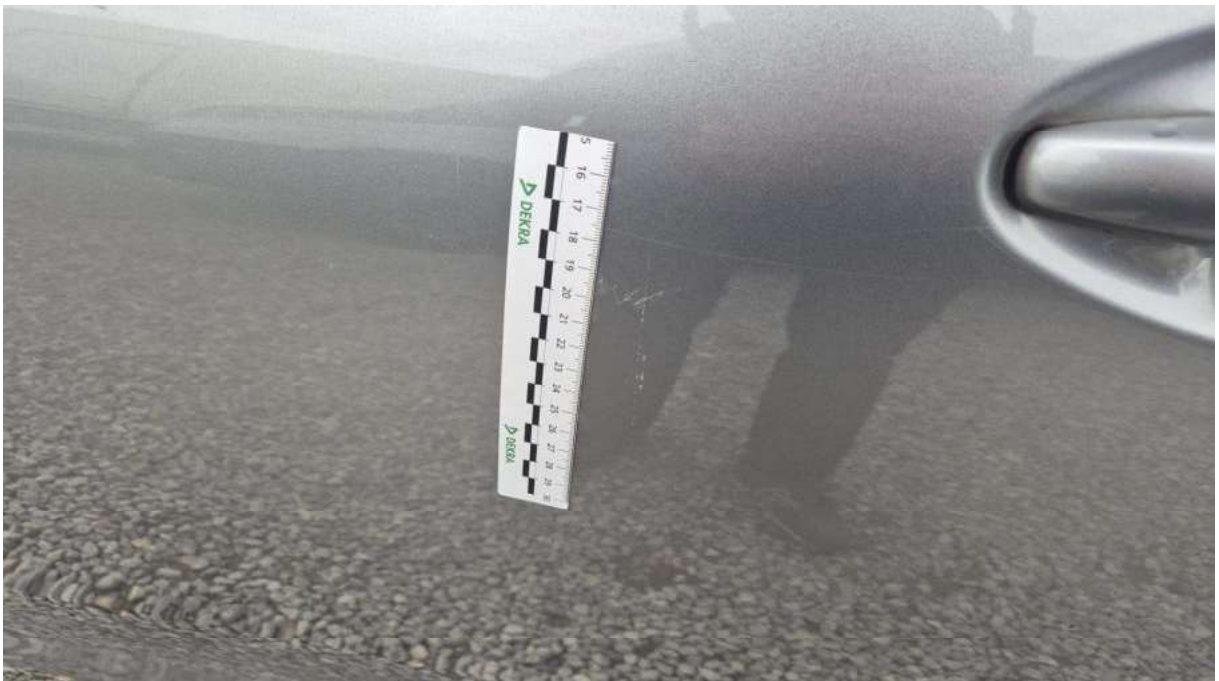
**Fot. 64**

Drzwi tylne L - Rysa/odprysk 2

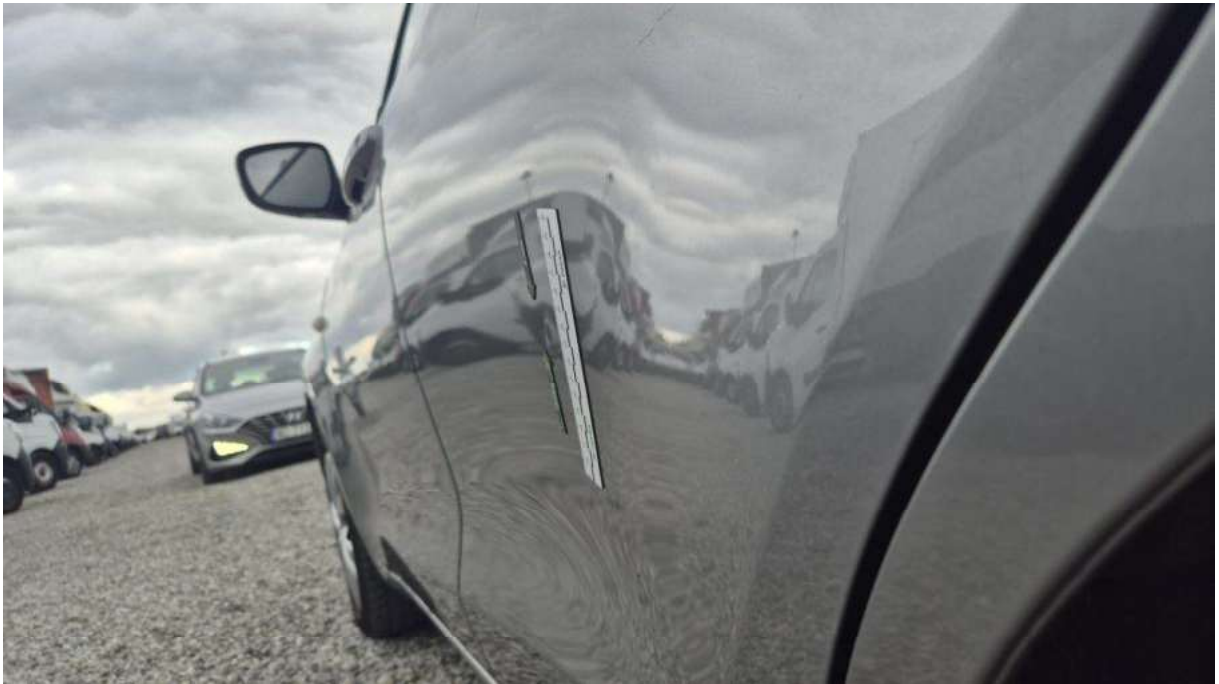
**Fot. 65**

Drzwi tylne L - Wgniecenie/odkształcenie 1

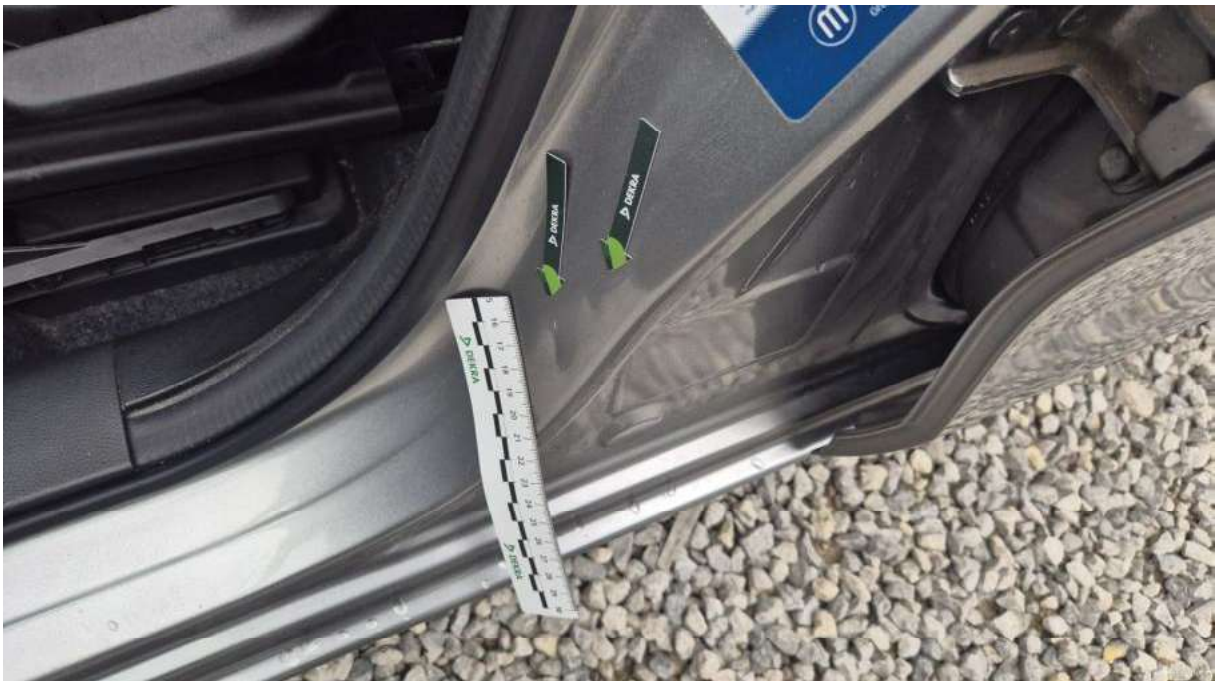
**Fot. 66**

| Poz. | Nazwa pozycji | Opis uszkodzeń | Kwalifik. | Naprawa [rbg] |
|---|---|---|---|---|
| 16 | Słupek środkowy (B) L | wgniecenie/odkształcenie | | |

Słupki środkowe L - Wgniecenie/odkształcenie 1

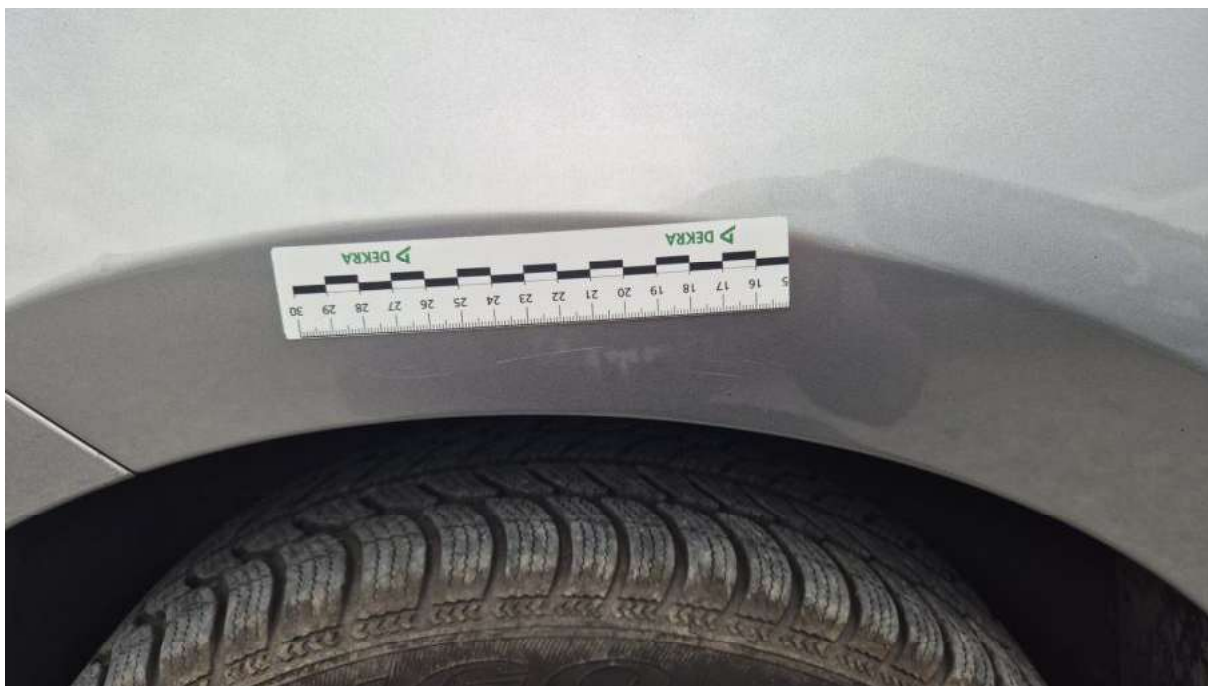
**Fot. 67**

| Poz. | Nazwa pozycji | Opis uszkodzeń | Kwalifik. | Naprawa [rbg] |
|---|---|---|---|---|
| 12 | Błotnik przedni L | rysa/odprysk | | |

Błotnik przedni L - Rysa/odprysk 1
