## Raport z oględzin pojazdu

| Numer raportu | 215325/10/26-10609 | Data raportu | 19-10-2026 |

| Marka, model | SUZUKI Swift 20-24 |
| Numer rejestracyjny | WD3128R |

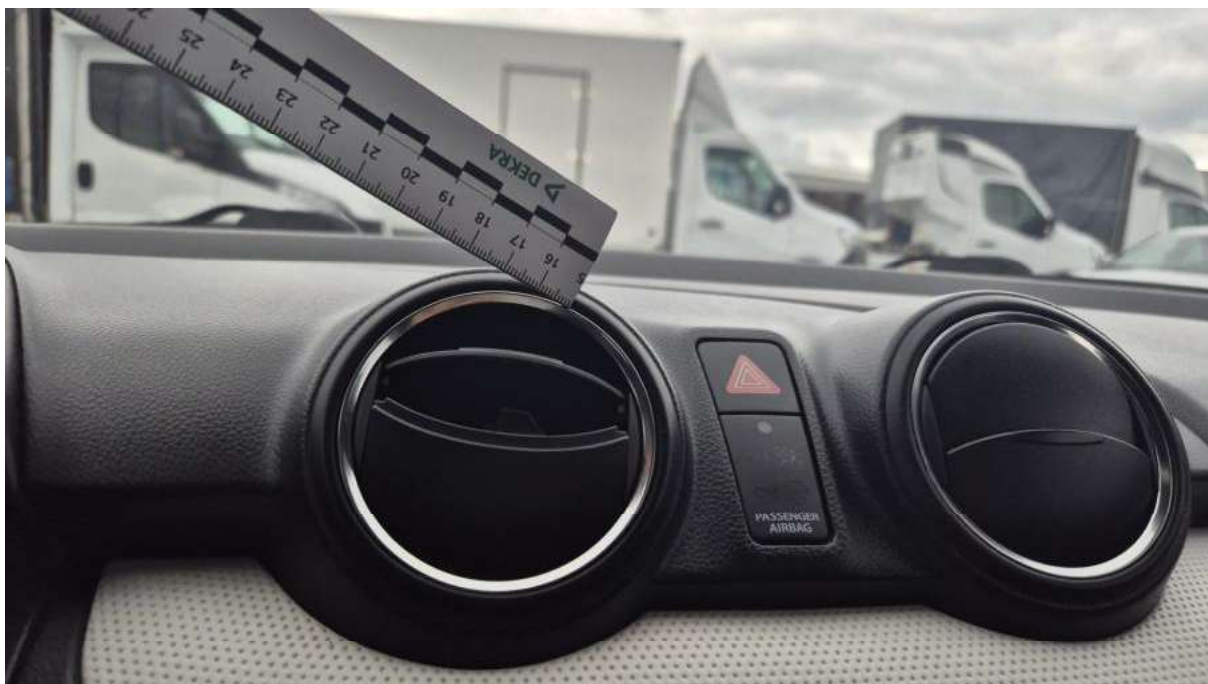
**Fot. 68**

| Poz. | Nazwa pozycji | Opis uszkodzeń | Kwalifik. | Naprawa [rbg] |
|---|---|---|---|---|
| 4 | Kratka nawiewu wewnętrzna L | pęknięcie/rozerwanie | WY | 0.7 |

Dysze nawiewu deski rozdzielczej - Inne 1

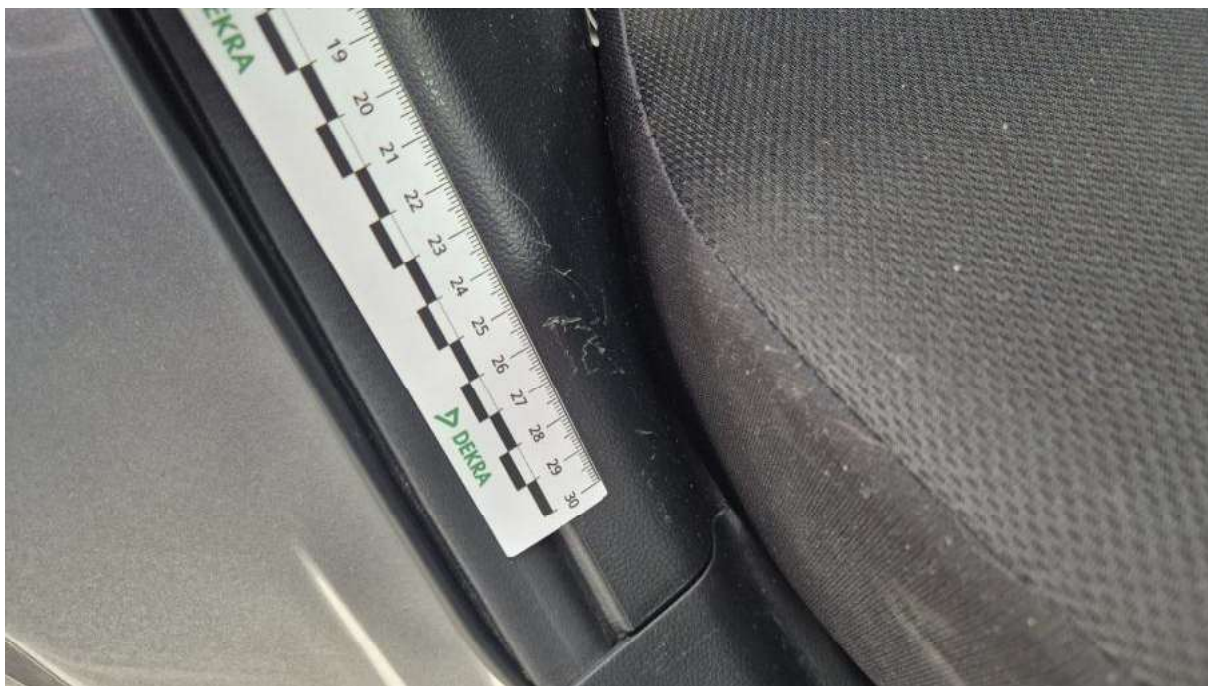
**Fot. 69**

| Poz. | Nazwa pozycji | Opis uszkodzeń | Kwalifik. | Naprawa [rbg] |
|---|---|---|---|---|
| 19 | Nakładka wew. bagażnika R | rysa/odprysk | | |

Wykładzina(y) słupka tylnego P - Rysa/odprysk 1
