## Raport z oględzin pojazdu

| Numer raportu | 14222/10/26-15201 | Data raportu | 21-10-2026 |

| Marka, model | HYUNDAI i30 20-24 |
| Numer rejestracyjny | WJ1534L |

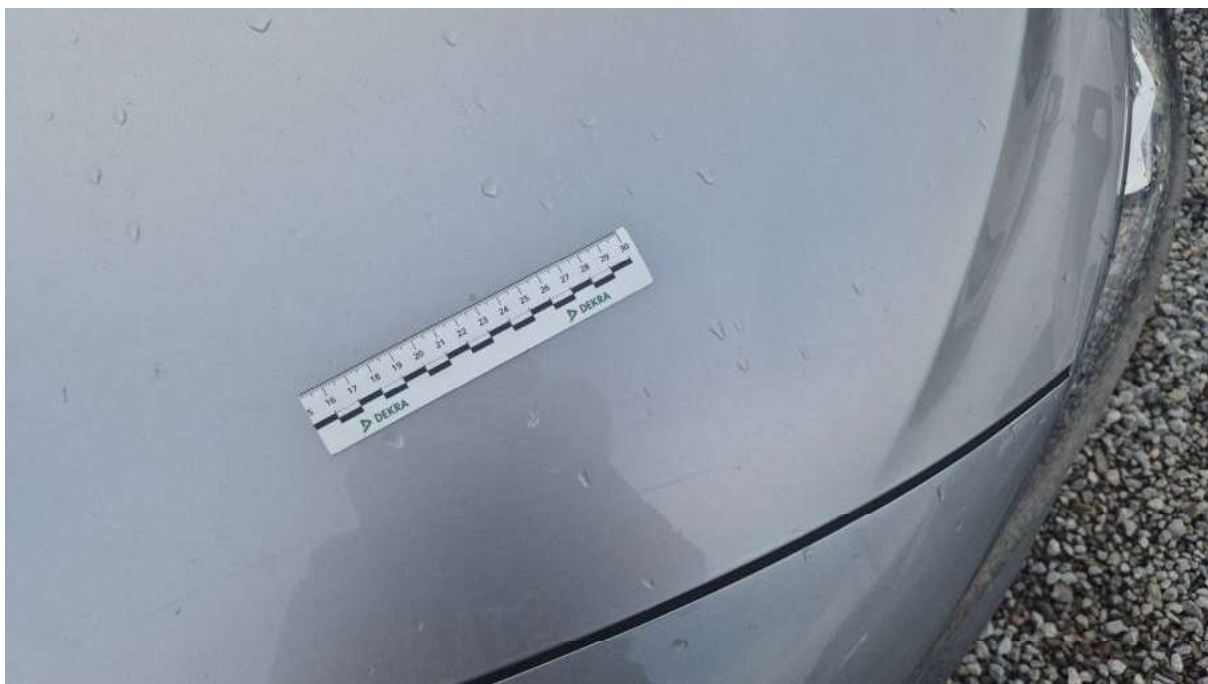
| Poz. | Nazwa pozycji | Opis uszkodzeń | Kwalifik. | Naprawa [rbg] |
|---|---|---|---|---|
| 6 | Pokrywa przednia | odpryski lakieru | | |

**Fot. 38**  
Pokrywa komory silnika - Rysa/odprysk 1

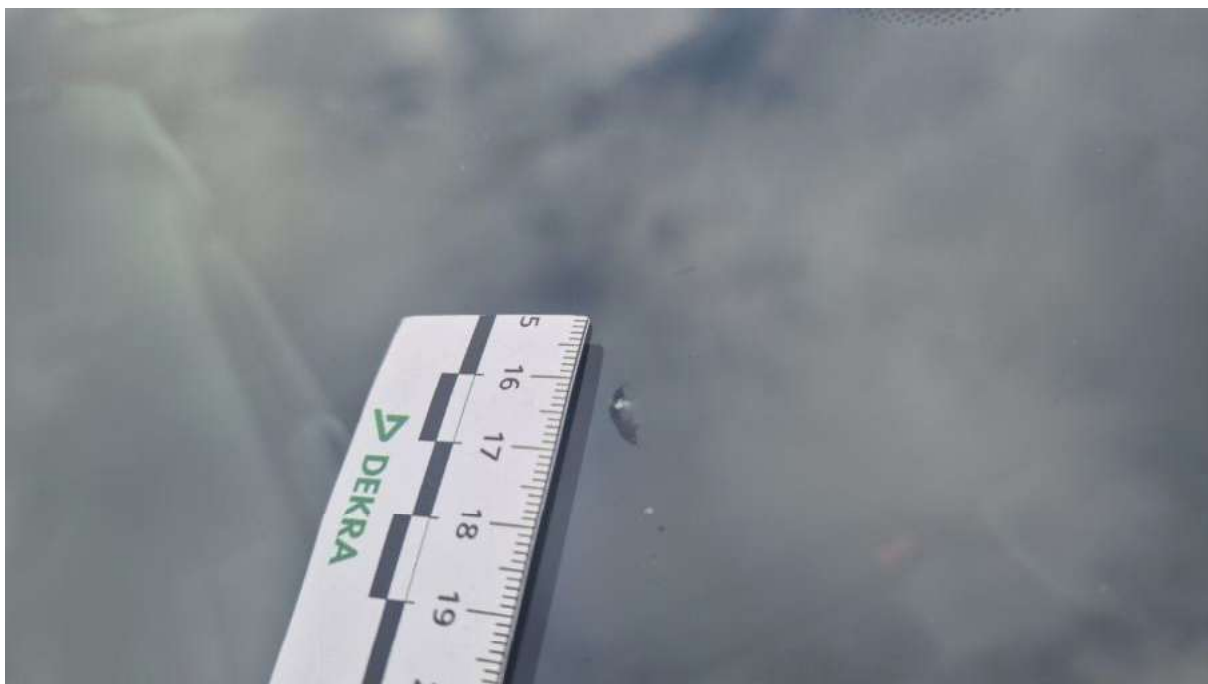
| Poz. | Nazwa pozycji | Opis uszkodzeń | Kwalifik. | Naprawa [rbg] |
|---|---|---|---|---|
| 1 | Szyba przednia barwiona | pęknięcie | WY | 2 |

Szyba czołowa - Pęknięcie/rozerwanie 1

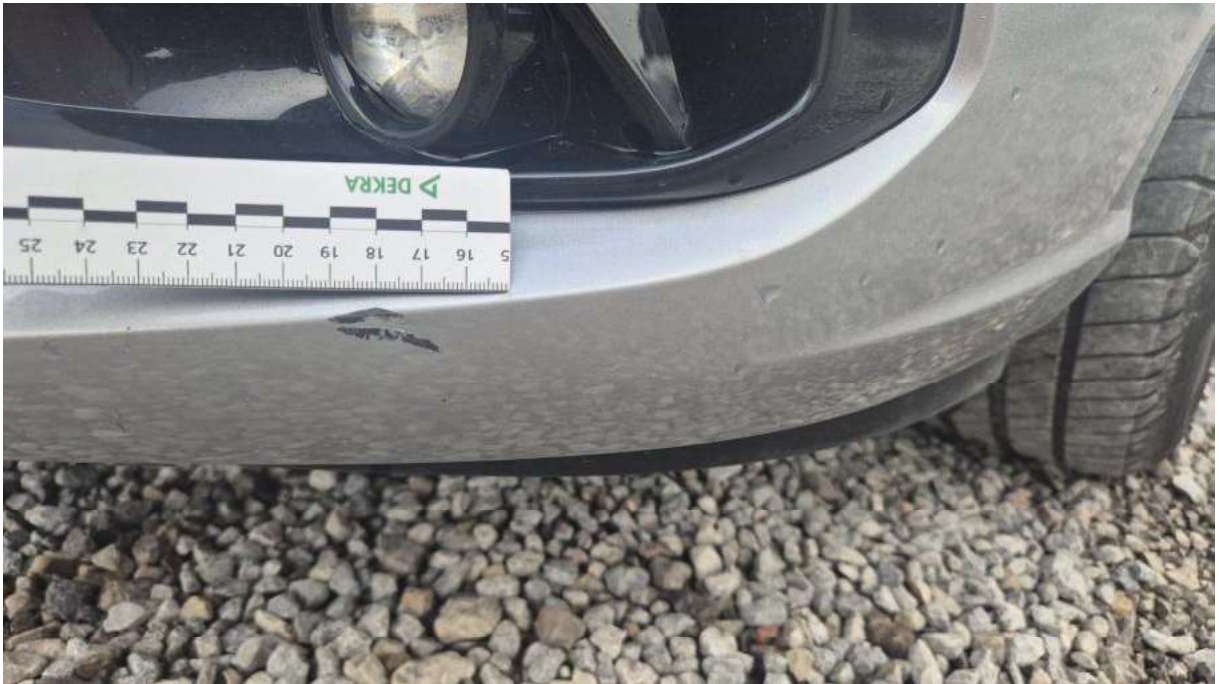
| Poz. | Nazwa pozycji | Opis uszkodzeń | Kwalifik. | Naprawa [rbg] |
|---|---|---|---|---|
| 5 | Okladzina zderzaka przedniego | zarysowanie | | |

Zderzak - Rysa/odprysk 1

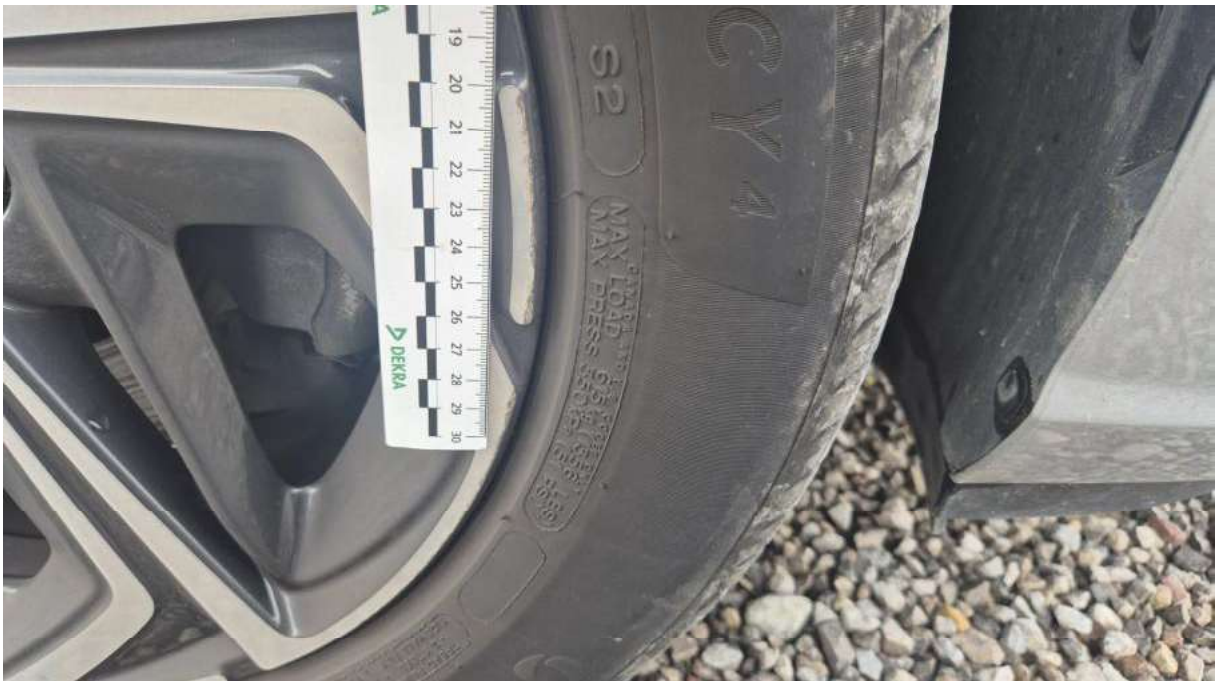
| Poz. | Nazwa pozycji | Opis uszkodzeń | Kwalifik. | Naprawa [rbg] |
|---|---|---|---|---|
| 14 | Tarcza koła aluminiowa przód R | zarysowanie | | |

Felga aluminiowa przednia P - Rysa/odprysk 1

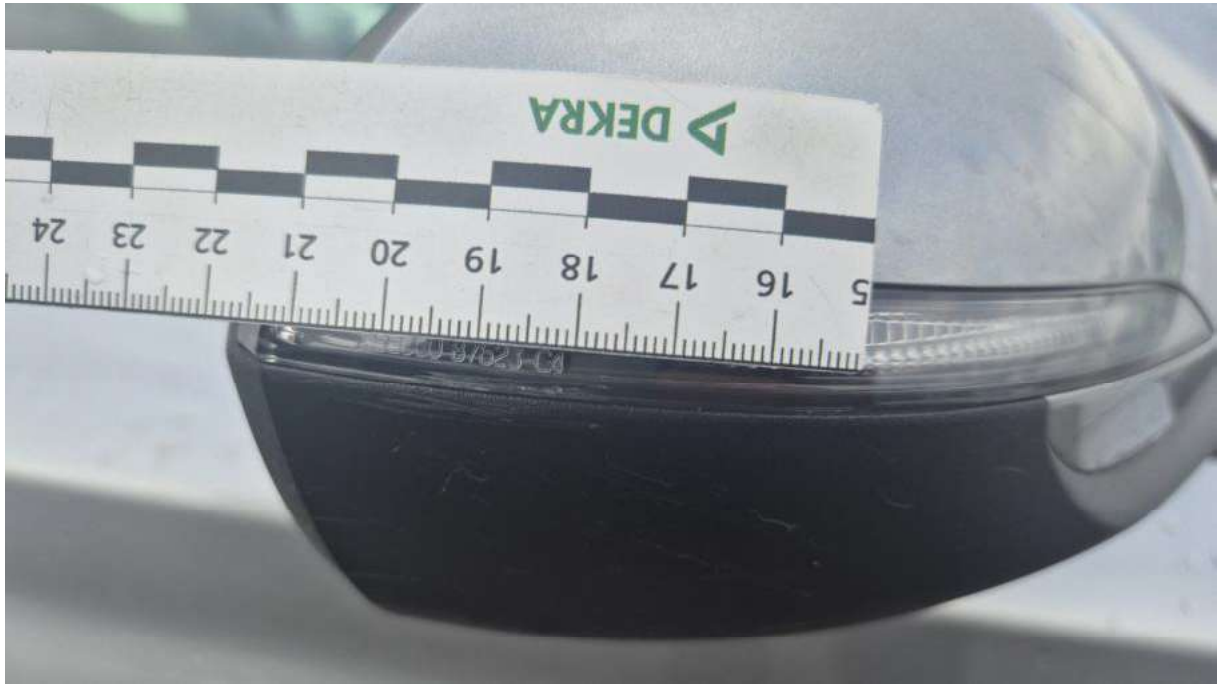
| Poz. | Nazwa pozycji | Opis uszkodzeń | Kwalifik. | Naprawa [rbg] |
|---|---|---|---|---|
| 8 | Oslona lusterka zewnętrznego R | zarysowanie | | |

Lusterko zew P - Rysa/odprysk 1

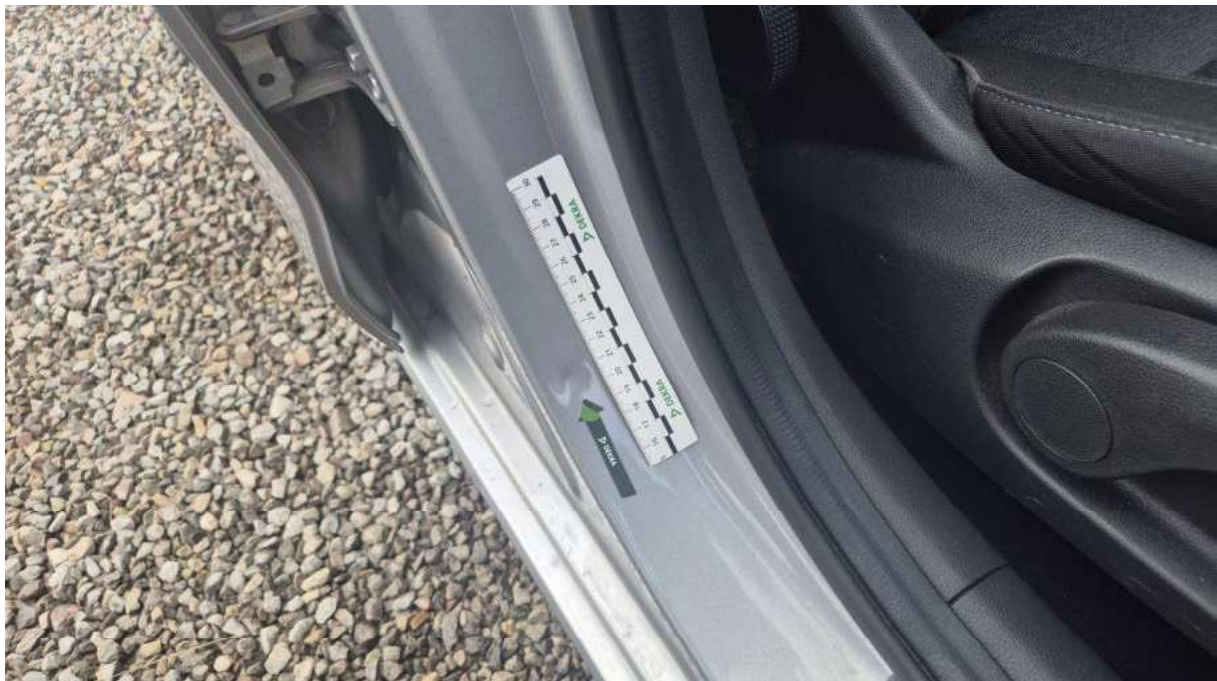
| Poz. | Nazwa pozycji | Opis uszkodzeń | Kwalifik. | Naprawa [rbg] |
|---|---|---|---|---|
| 9 | Rama drzwi, przód R | wgniecenie | | |

Słupek środkowy P - Wgniecenie/odkształcenie 1

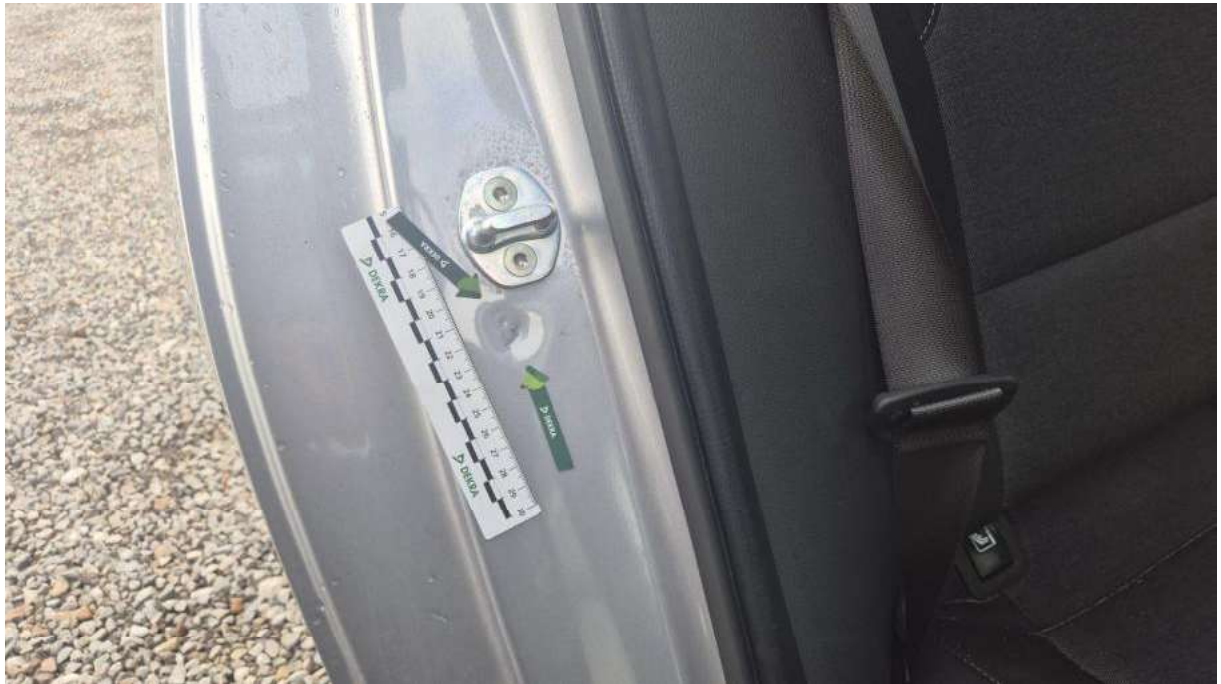
| Poz. | Nazwa pozycji | Opis uszkodzeń | Kwalifik. | Naprawa [rbg] |
|---|---|---|---|---|
| 3 | Blotnik tylny R | wgniecenie | NA | 1 |

Błotnik tylny P / Ściana boczna P - Wgniecenie/odkształcenie 1

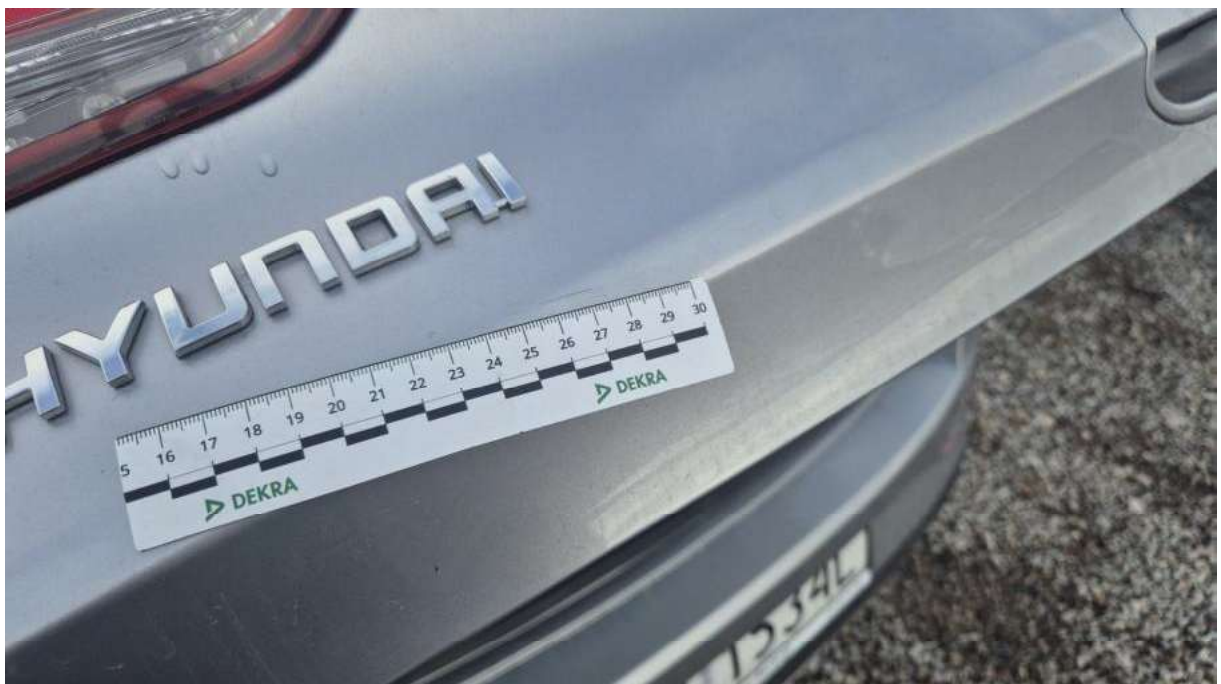
| Poz. | Nazwa pozycji | Opis uszkodzeń | Kwalifik. | Naprawa [rbg] |
|---|---|---|---|---|
| 12 | Pokrywa tylna | zarysowanie | | |

Pokrywy bagażnika - Rysa/odprysk 1

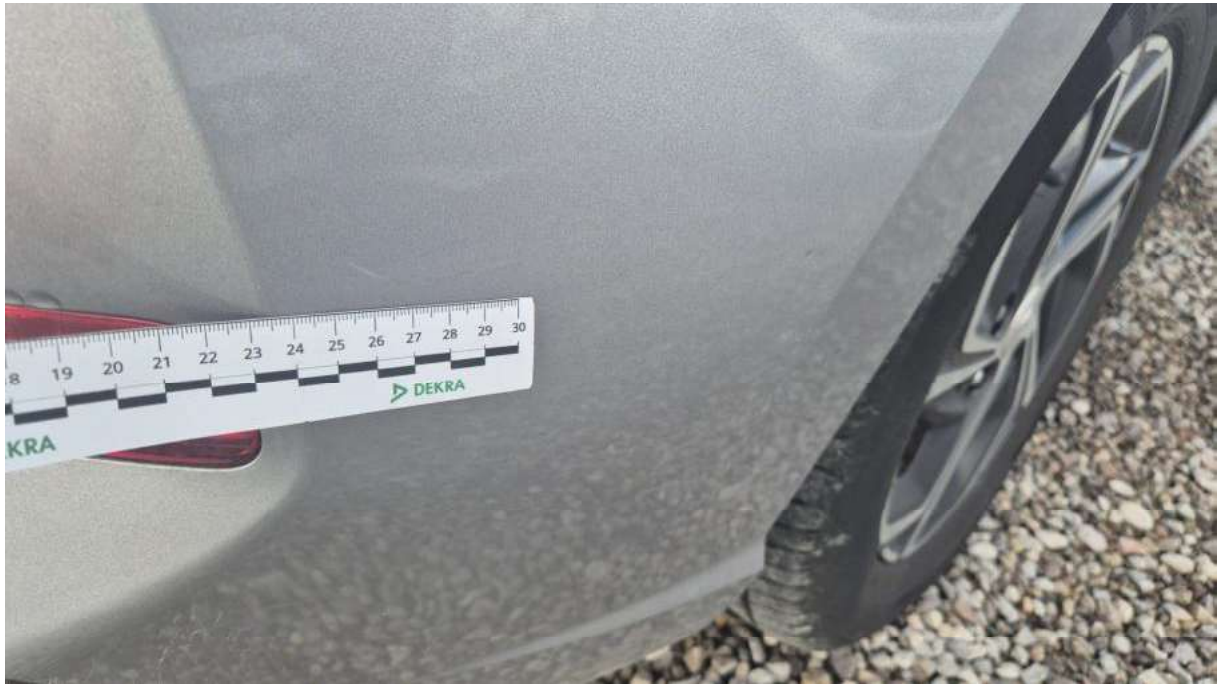
| Poz. | Nazwa pozycji | Opis uszkodzeń | Kwalifik. | Naprawa [rbg] |
|---|---|---|---|---|
| 11 | Okladzina zderzaka tylnego | zarysowanie | | |

Zderzak tylny - Rysa/odprysk 1

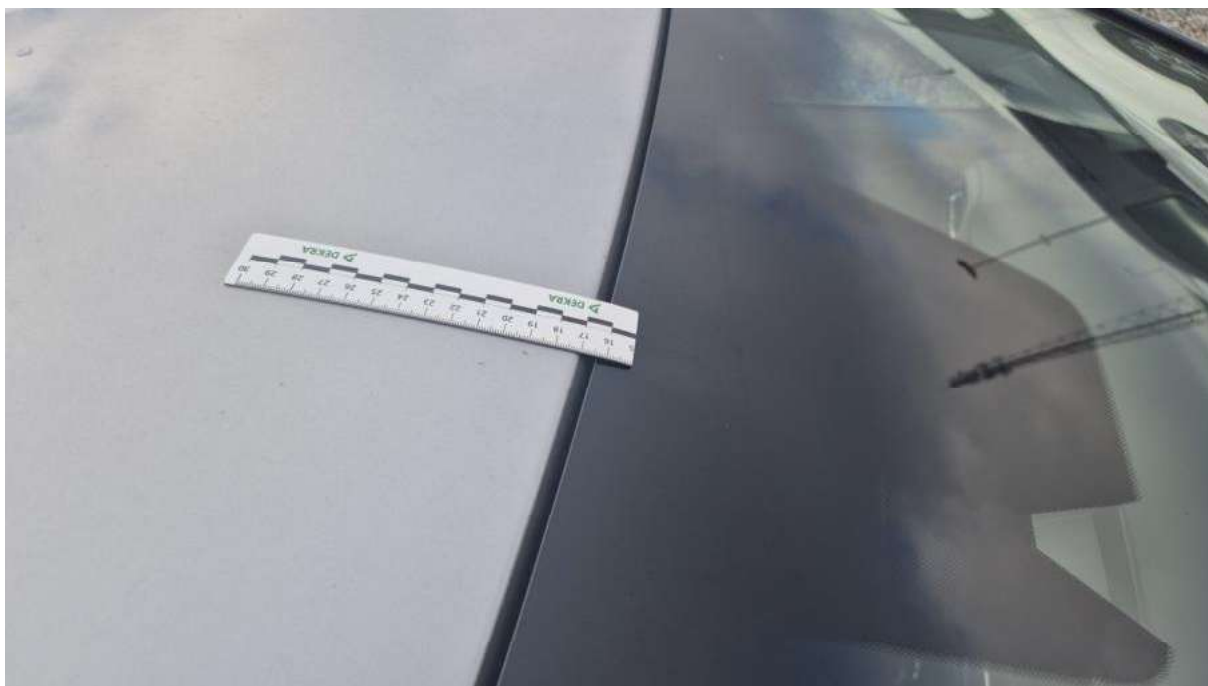
| Poz. | Nazwa pozycji | Opis uszkodzeń | Kwalifik. | Naprawa [rbg] |
|---|---|---|---|---|
| 2 | Dach | wgniecenie, odpryski lakieru | NA | 1.2 |

Dach - Rysa/odprysk 1

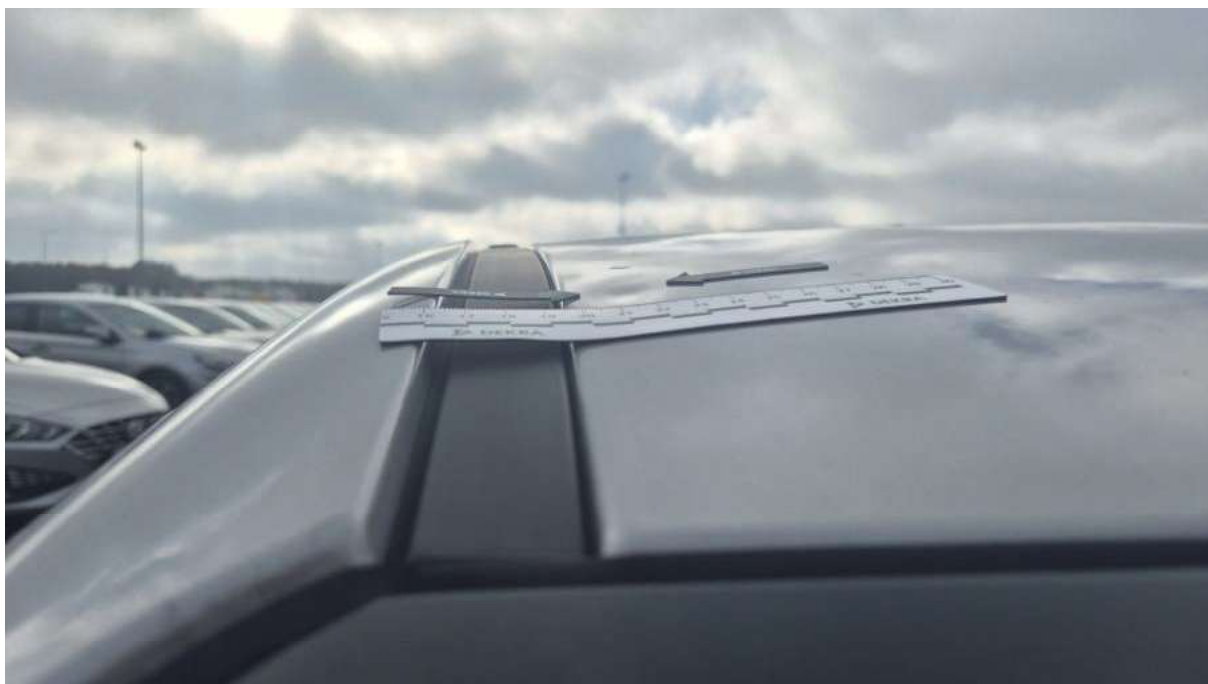
Dach - Wgniecenie/odkształcenie 1

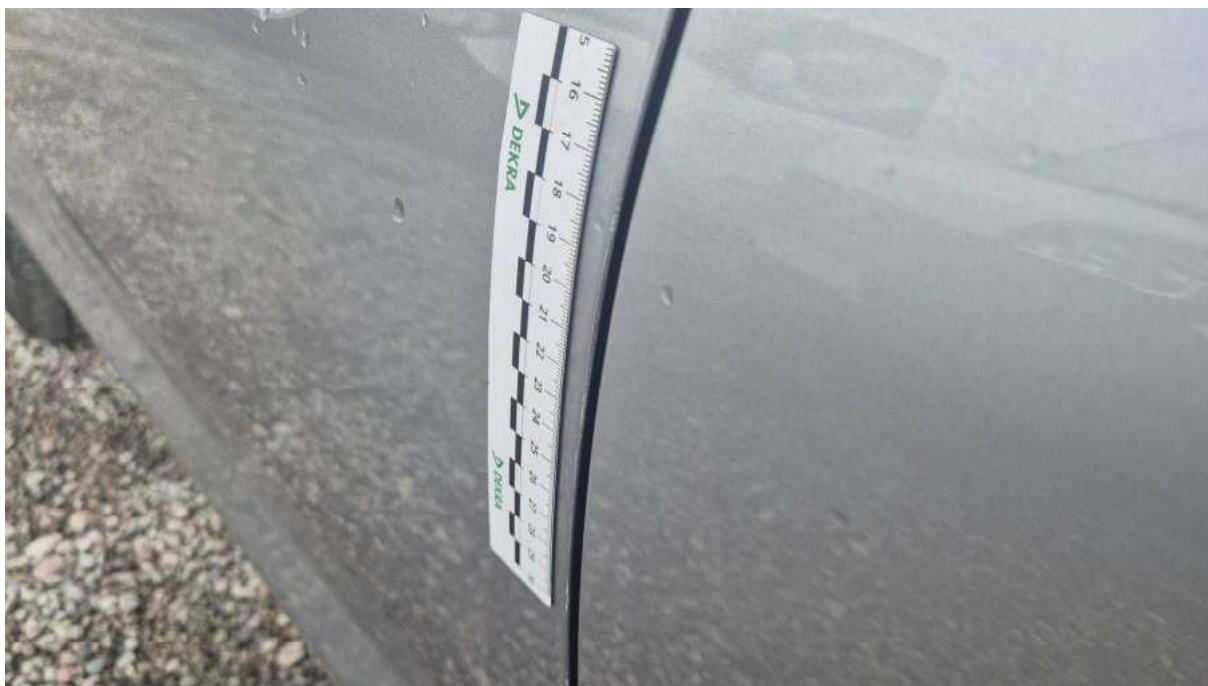
| Poz. | Nazwa pozycji | Opis uszkodzeń | Kwalifik. | Naprawa [rbg] |
|---|---|---|---|---|
| 7 | Drzwi przednie (nieuzbrojone) L | odpryski lakieru | | |

Drzwi przed L - Rysa/odprysk 1

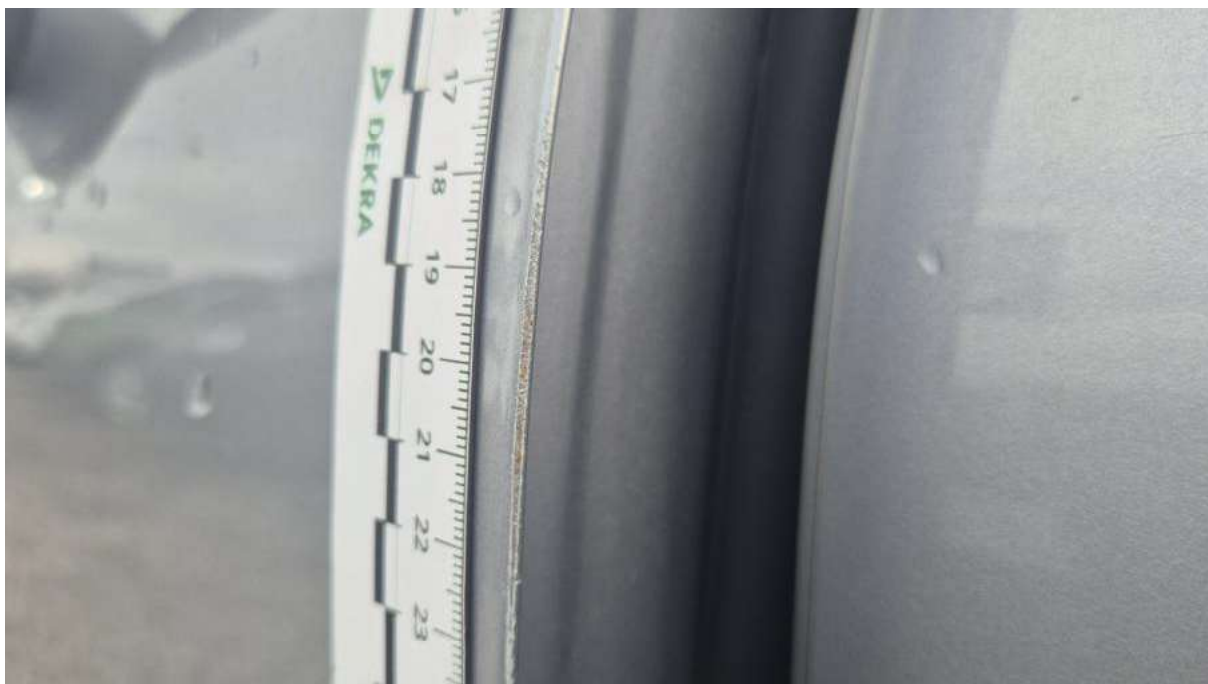
Drzwi przed L - Inne 1

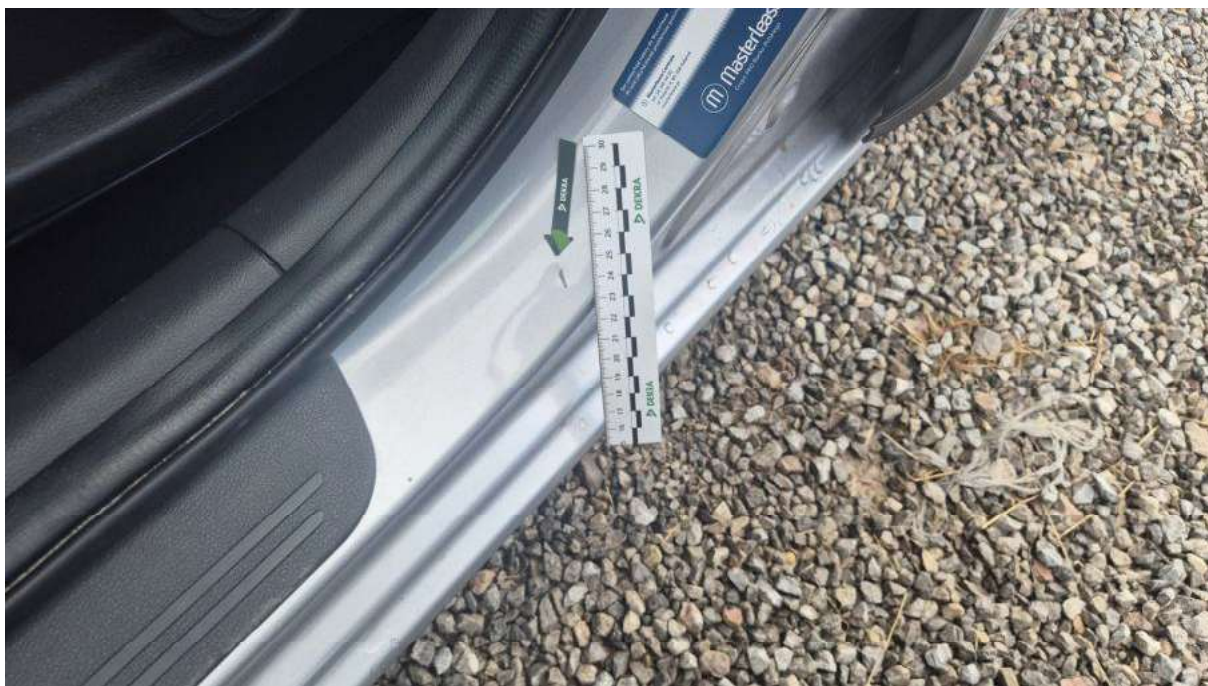
| Poz. | Nazwa pozycji | Opis uszkodzeń | Kwalifik. | Naprawa [rbg] |
|---|---|---|---|---|
| 10 | Próg L | wgniecenie | | |

Słupek środkowy L - Wgniecenie/odkształcenie 1

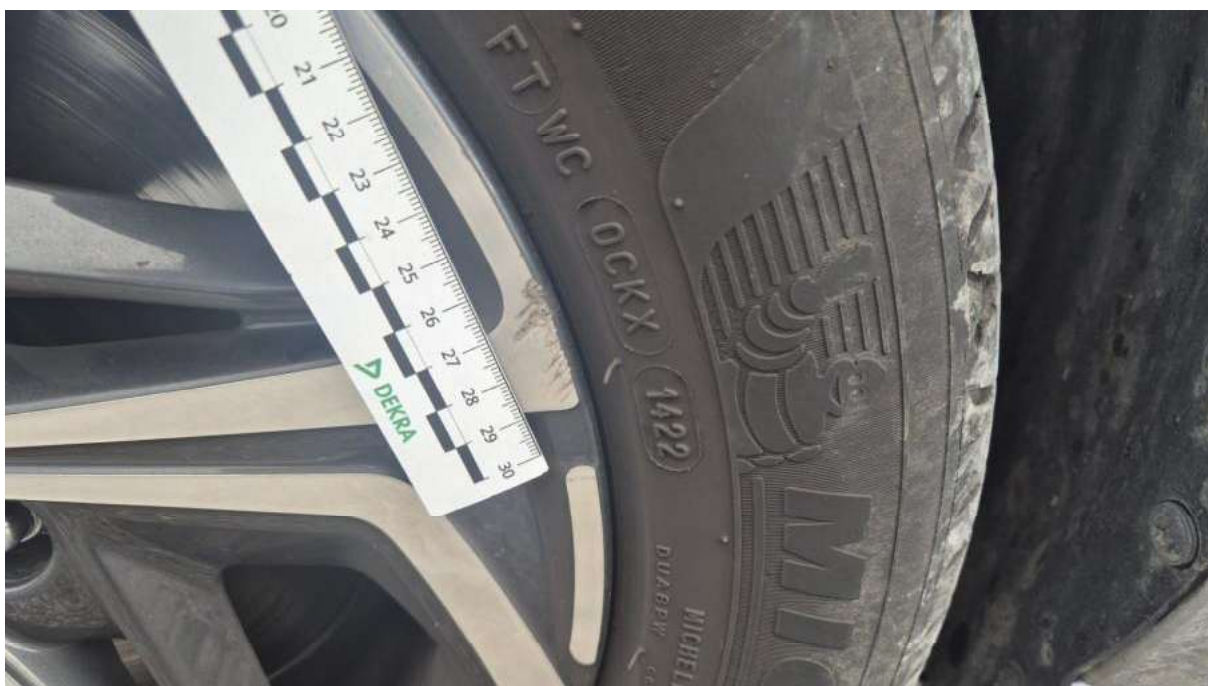
| Poz. | Nazwa pozycji | Opis uszkodzeń | Kwalifik. | Naprawa [rbg] |
|---|---|---|---|---|
| 13 | Tarcza koła aluminiowa przód L | zarysowanie | | |

Felga Aluminiowa przednia L - Rysa/odprysk 1

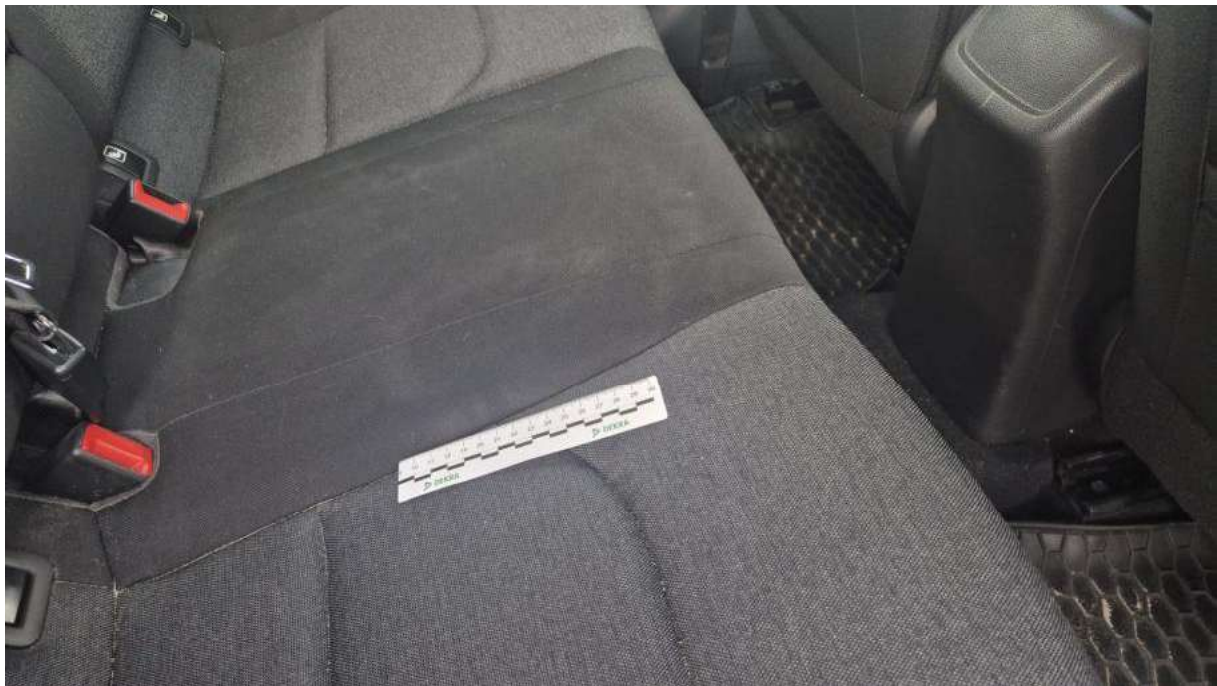
| Poz. | Nazwa pozycji | Opis uszkodzeń | Kwalifik. | Naprawa [rbg] |
|---|---|---|---|---|
| 4 | Tapicerka siedziska 2.rząd | zabrudzenie | NA | |

Kanapa tyl. - Inne 1
