## Raport z oględzin pojazdu

| Numer raportu | 14226/10/26-15201 | Data raportu | 21-10-2026 |

| Numer identyfikacyjny (VIN) | YAREFYHT2GJ028755 |
| Marka, model | TOYOTA Proace City 1.5 D4-D... |

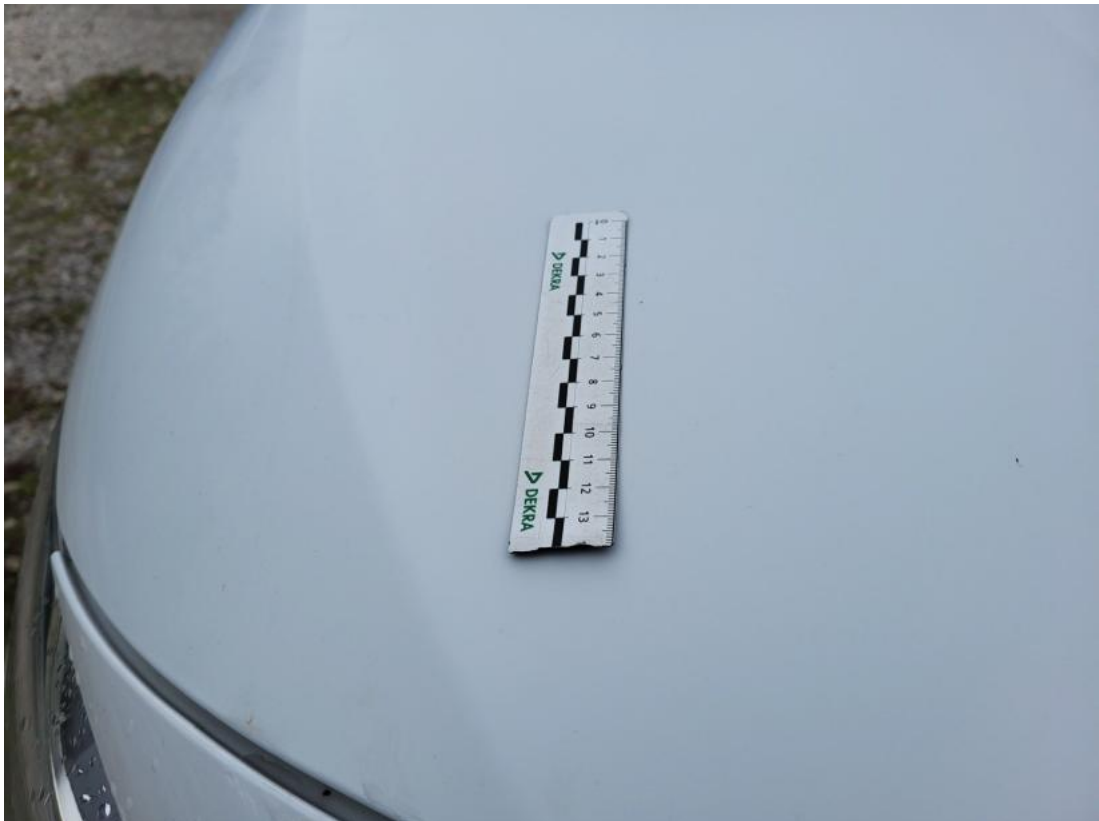
**Fot. 41**

| Poz. | Nazwa pozycji | Opis uszkodzeń | Kwalifik. | Naprawa [rbg] |
|---|---|---|---|---|
| 16 | Pokrywa przednia | odpryski lakieru | | |

Pokrywa komory silnika - Rysa/odprysk 1

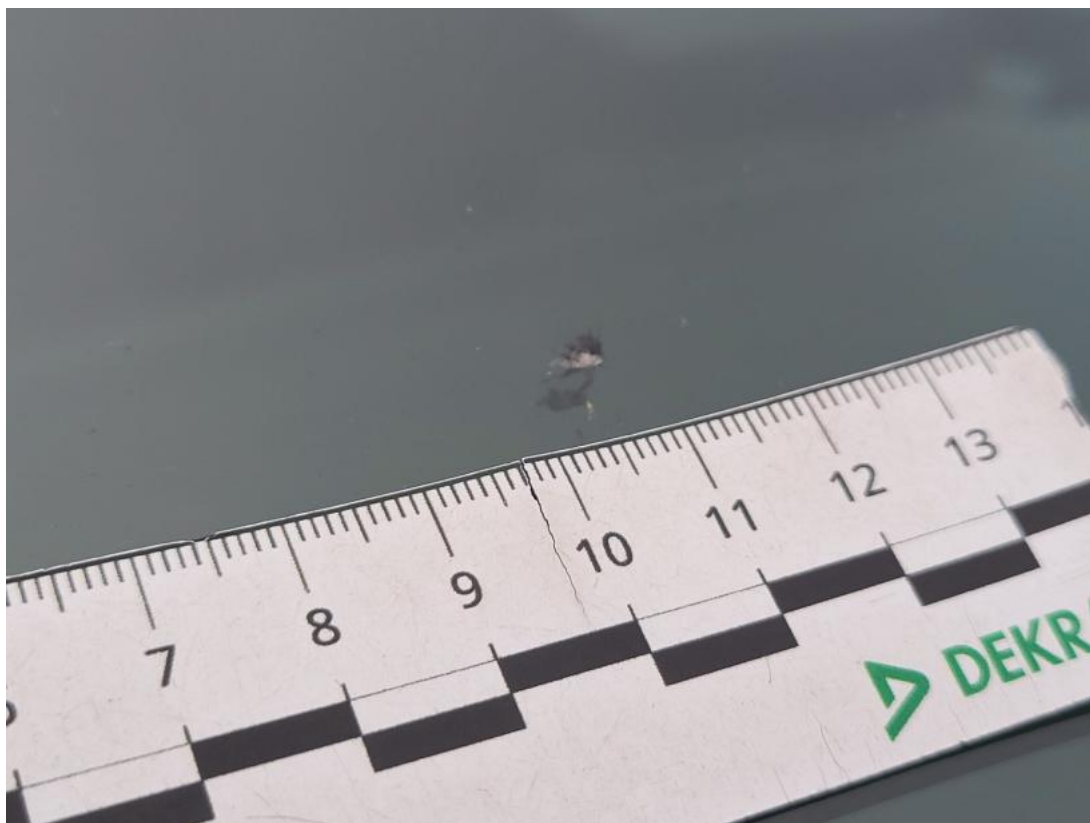
**Fot. 43**

| Poz. | Nazwa pozycji | Opis uszkodzeń | Kwalifik. | Naprawa [rbg] |
|---|---|---|---|---|
| 2 | Szyba przednia barwiona | pęknięcie | WY | 1.5 |

Szyba czołowa - Pęknięcie/rozerwanie 1

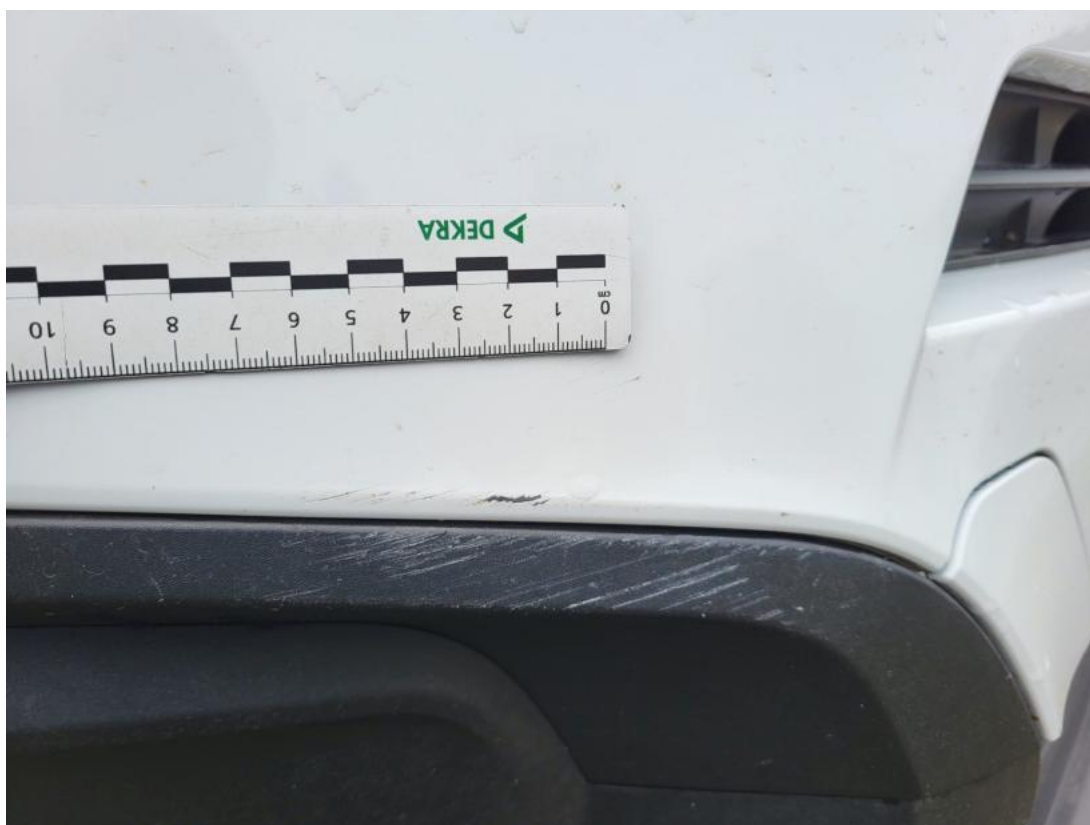
**Fot. 44**

| Poz. | Nazwa pozycji | Opis uszkodzeń | Kwalifik. | Naprawa [rbg] |
|---|---|---|---|---|
| 1 | Nakładka zderzaka przedniego, dół | zarysowanie | WY | 1.1 |

Zderzak - Rysa/odprysk 1

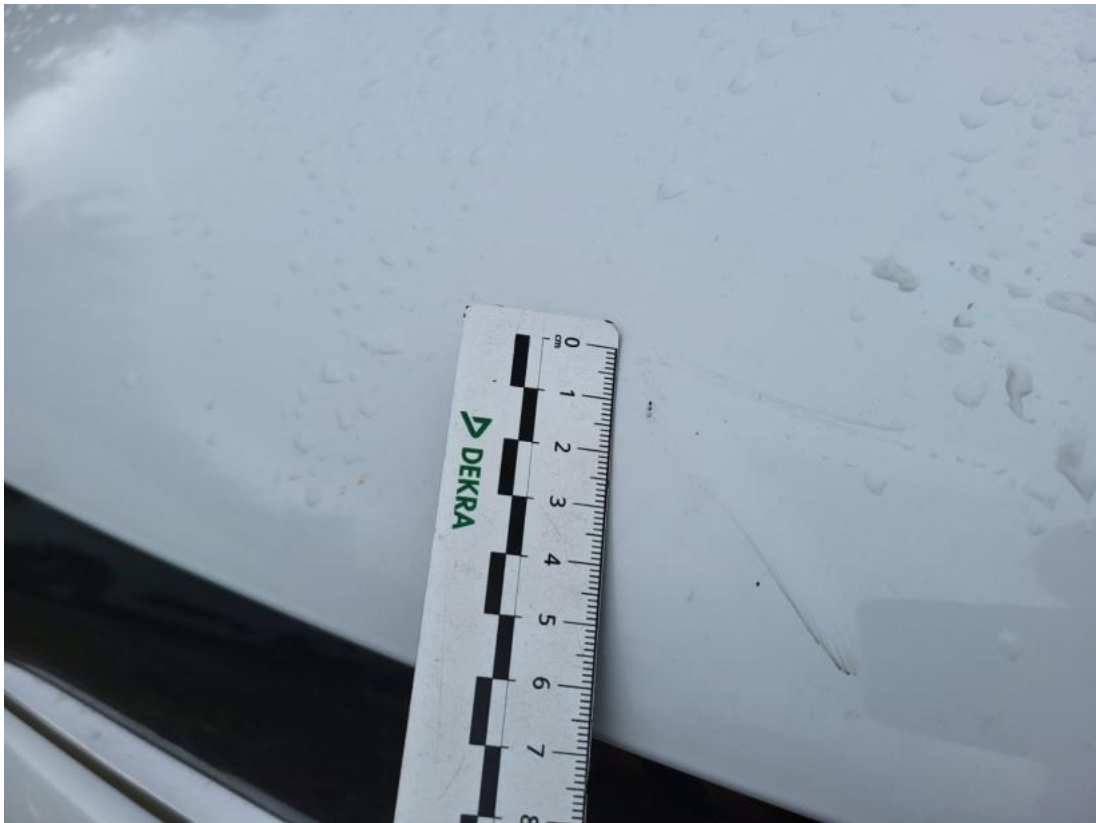
**Fot. 45**

| Poz. | Nazwa pozycji | Opis uszkodzeń | Kwalifik. | Naprawa [rbg] |
|---|---|---|---|---|
| 9 | Nakładka zderzaka przedniego, góra | zarysowanie | NA | |

Zderzak przedni cz górna - Rysa/odprysk 1

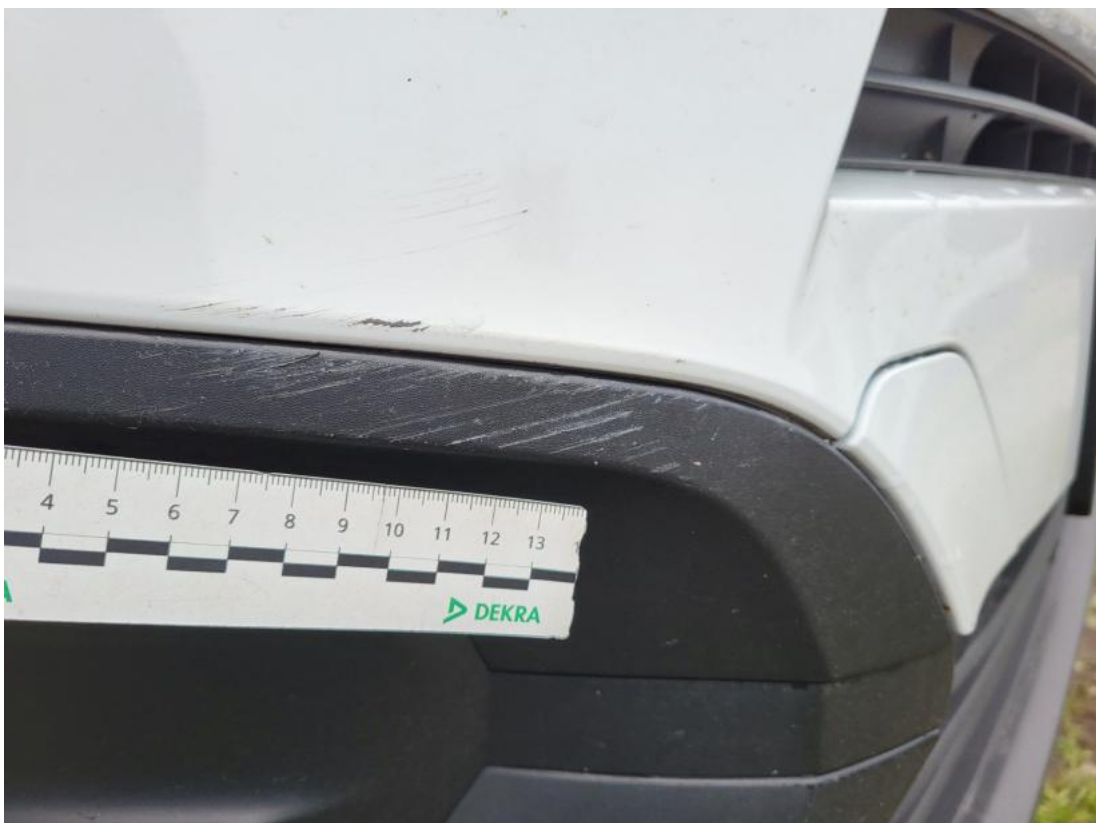
**Fot. 46**

Zderzak przedni cz P - Rysa/odprysk 1

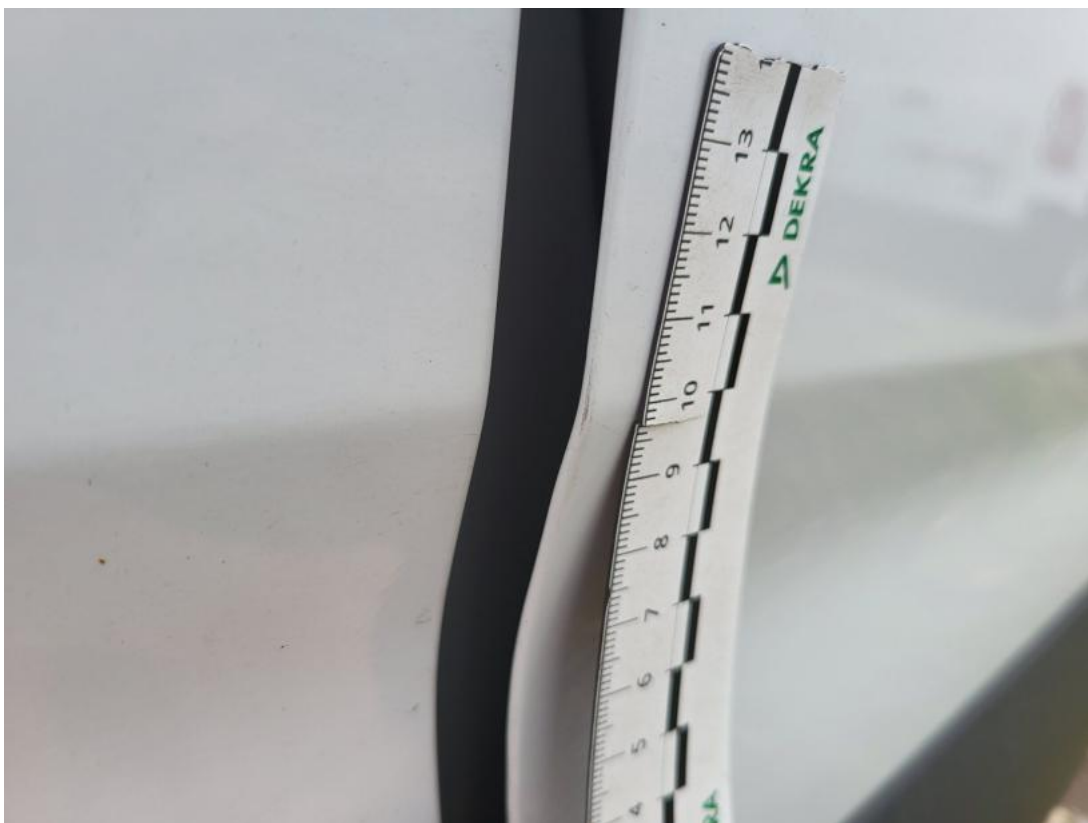
**Fot. 47**

| Poz. | Nazwa pozycji | Opis uszkodzeń | Kwalifik. | Naprawa [rbg] |
|---|---|---|---|---|
| 10 | Drzwi przednie (nieuzbrojone) R | odpryski lakieru | NA | |

Drzwi przednie P - Rysa/odprysk 1

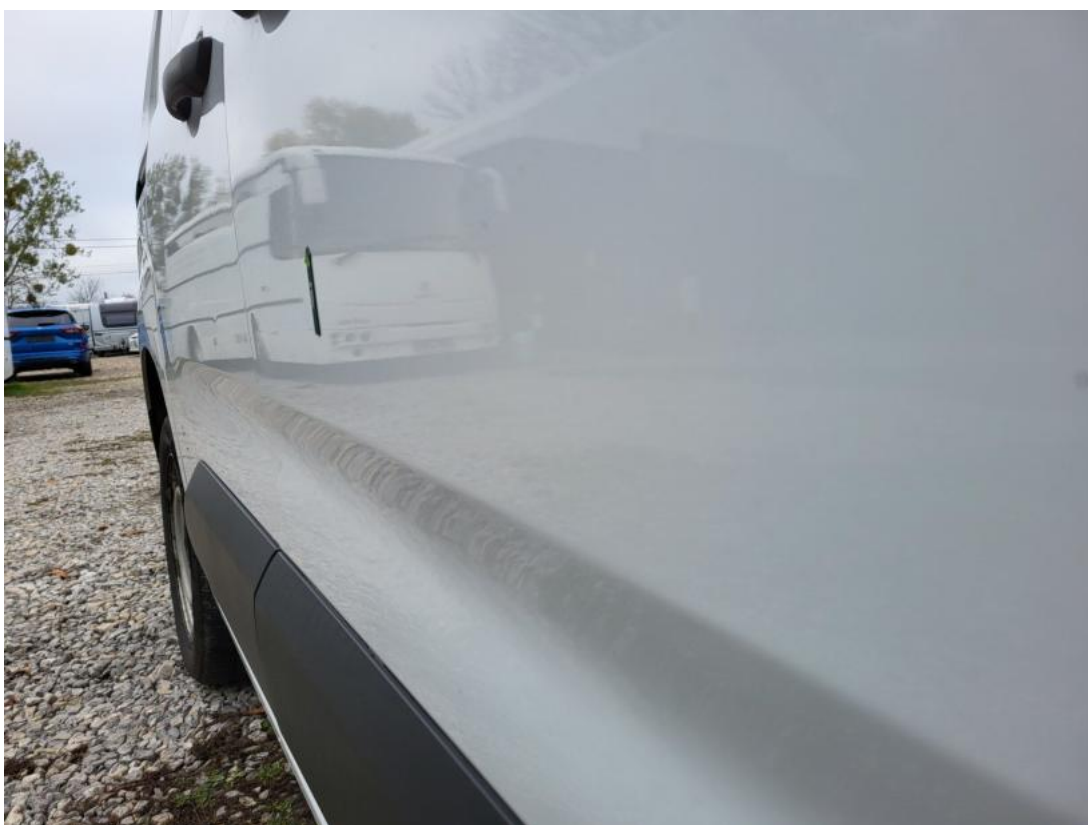
**Fot. 48**

| Poz. | Nazwa pozycji | Opis uszkodzeń | Kwalifik. | Naprawa [rbg] |
|---|---|---|---|---|
| 19 | Drzwi przednie (nieuzbrojone) R | wgniecenie | | |

Drzwi przednie P - Wgniecenie/odkształcenie 1

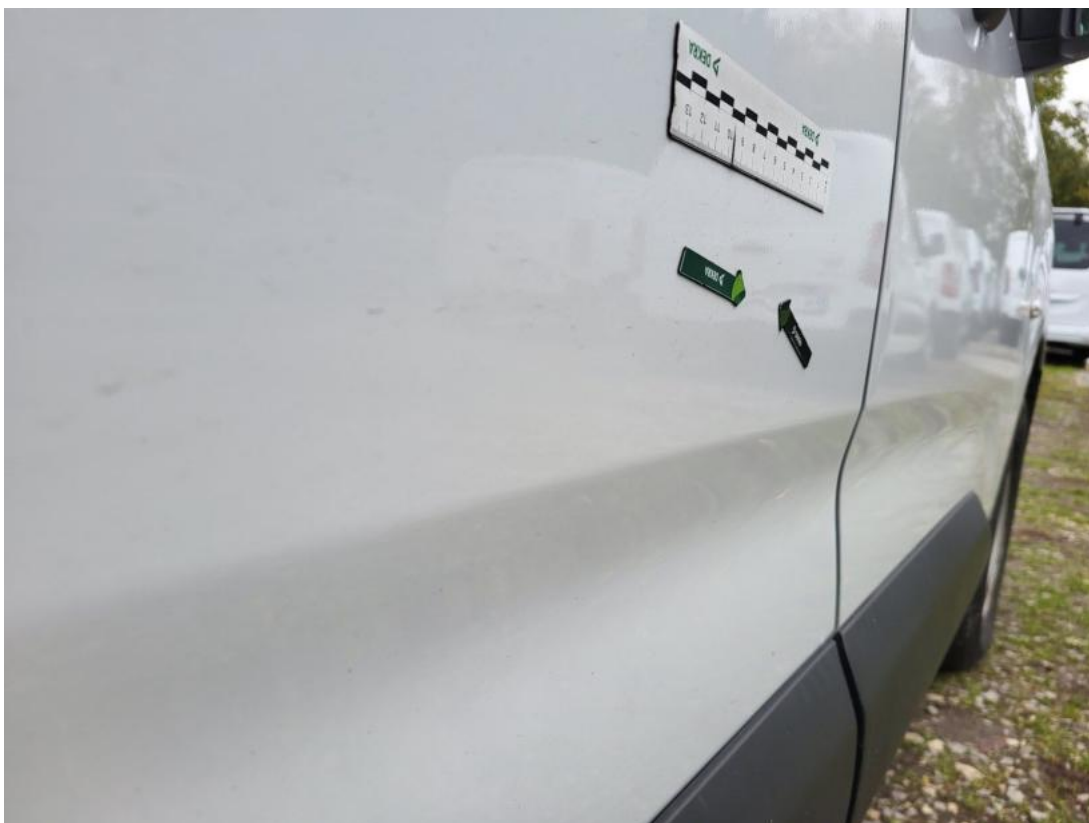
**Fot. 49**

| Poz. | Nazwa pozycji | Opis uszkodzeń | Kwalifik. | Naprawa [rbg] |
|---|---|---|---|---|
| 20 | Drzwi części ład.przesuwne R | wgniecenie | | |

Drzwi tylne P - Wgniecenie/odkształcenie 1

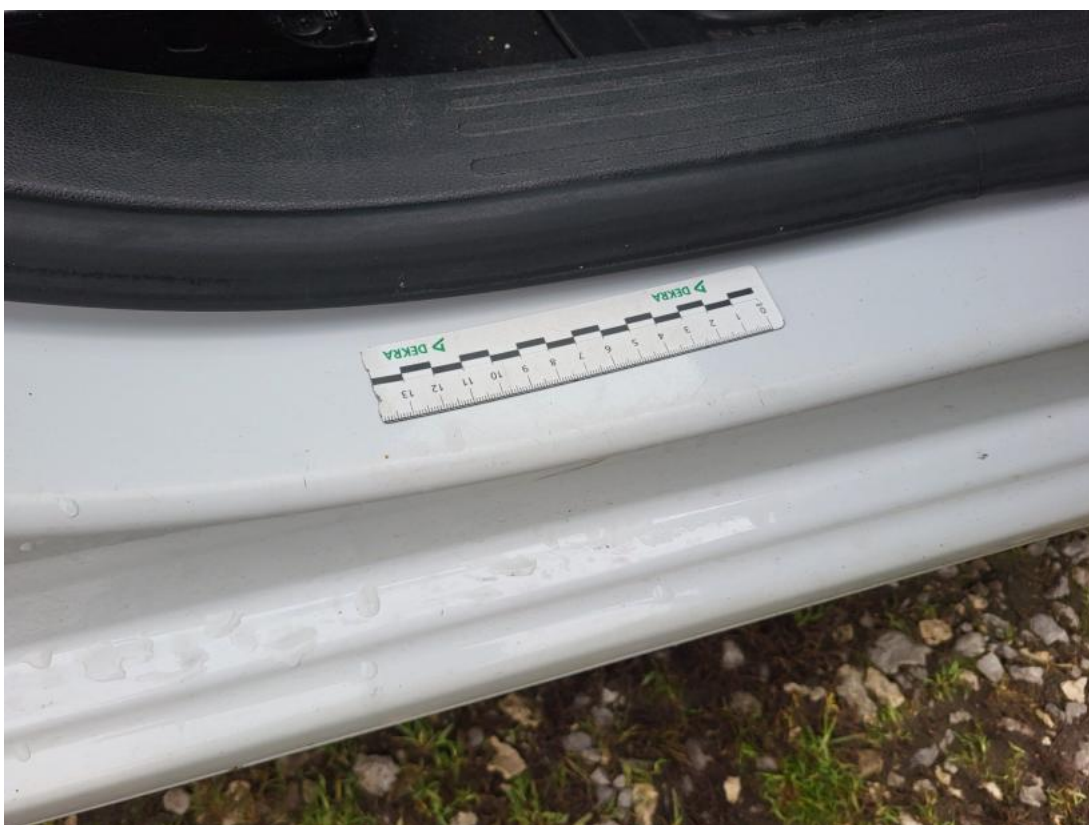
**Fot. 50**

| Poz. | Nazwa pozycji | Opis uszkodzeń | Kwalifik. | Naprawa [rbg] |
|---|---|---|---|---|
| 23 | Próg R | zarysowanie | | |

Próg P - Rysa/odprysk 1

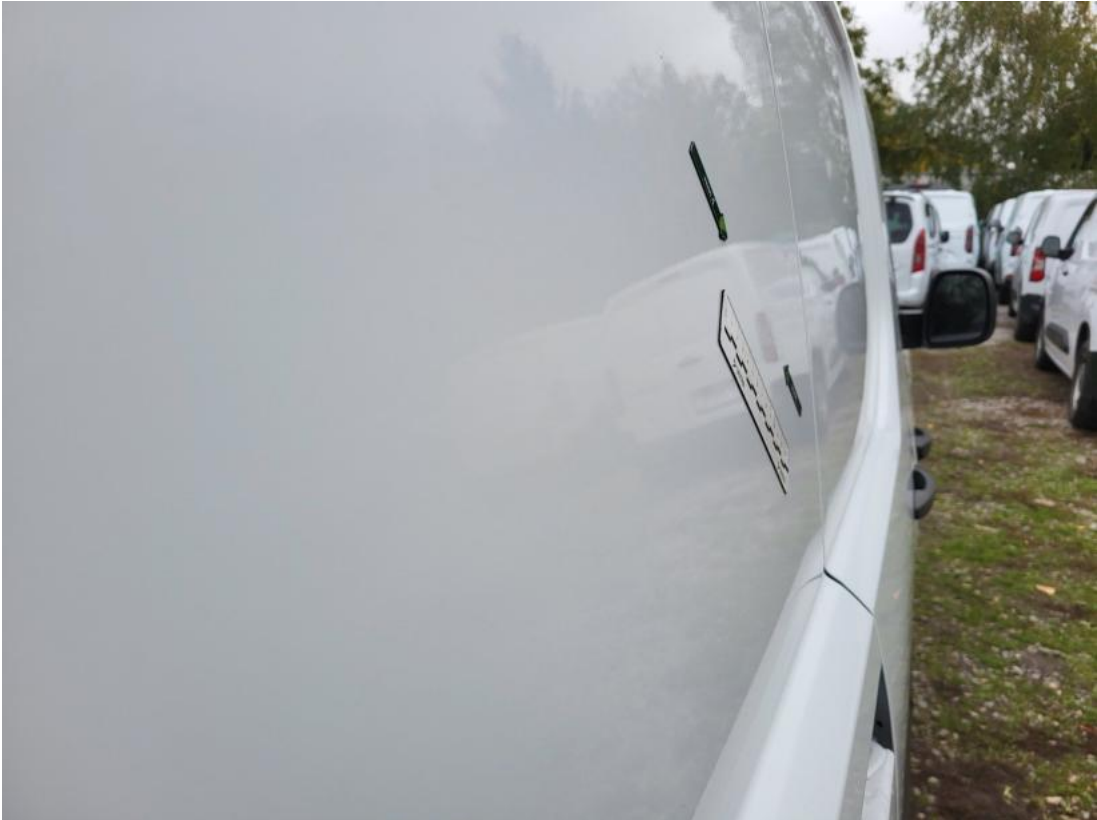
**Fot. 51**

| Poz. | Nazwa pozycji | Opis uszkodzeń | Kwalifik. | Naprawa [rbg] |
|---|---|---|---|---|
| 12 | Błotnik tylny R | wgniecenie | NA | 1 |

Błotnik tylny P / Ściana boczna P - Wgniecenie/odkształcenie 1

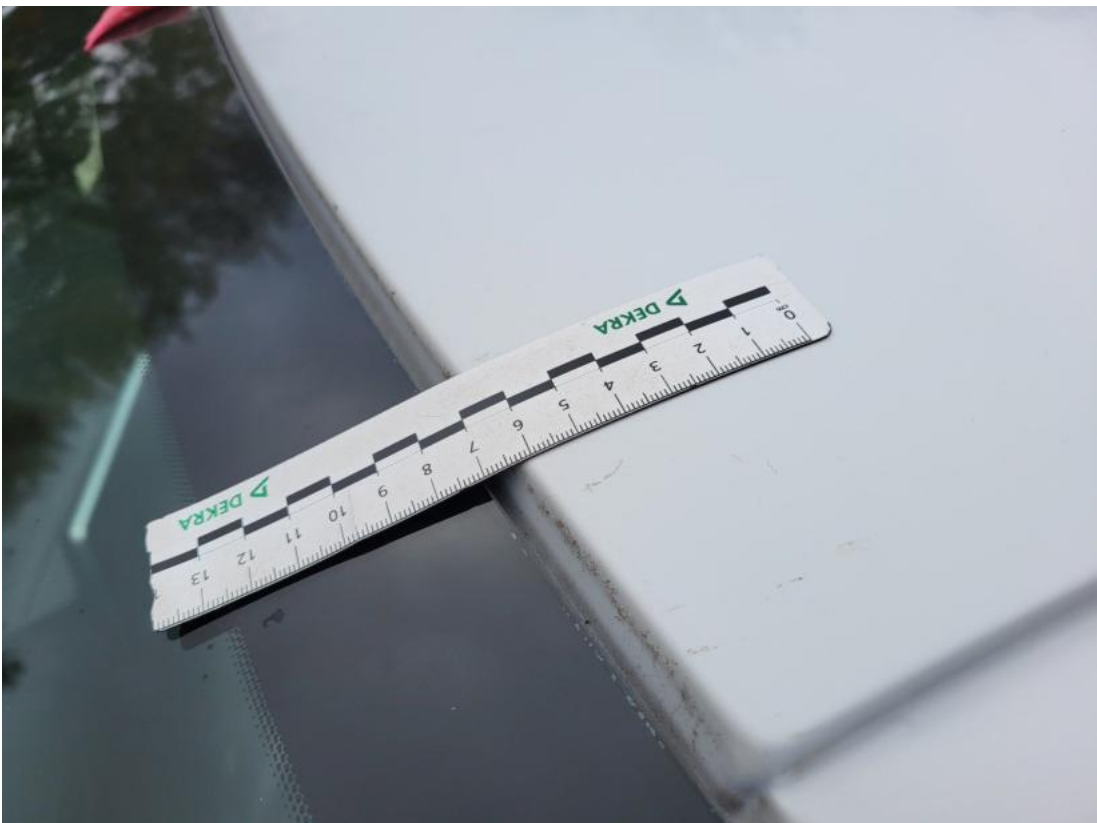
**Fot. 52**

| Poz. | Nazwa pozycji | Opis uszkodzeń | Kwalifik. | Naprawa [rbg] |
|---|---|---|---|---|
| 17 | Dach | odpryski lakieru | | |

Dach - Rysa/odprysk 1

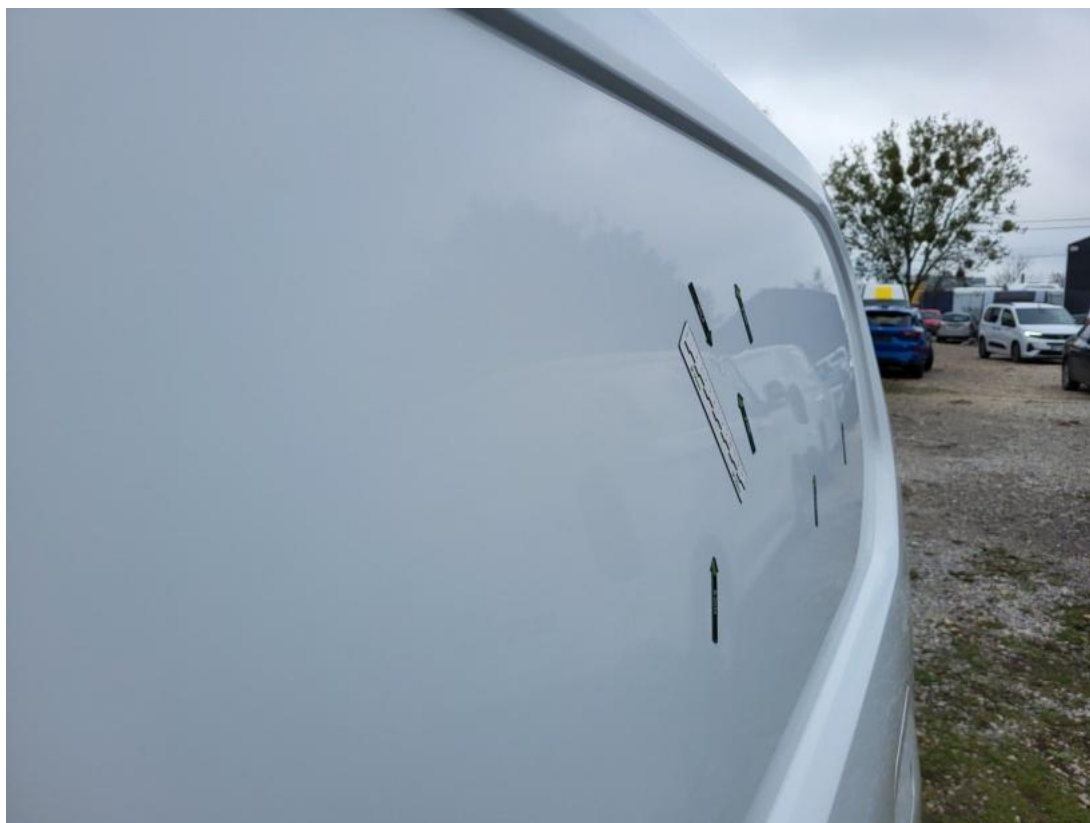
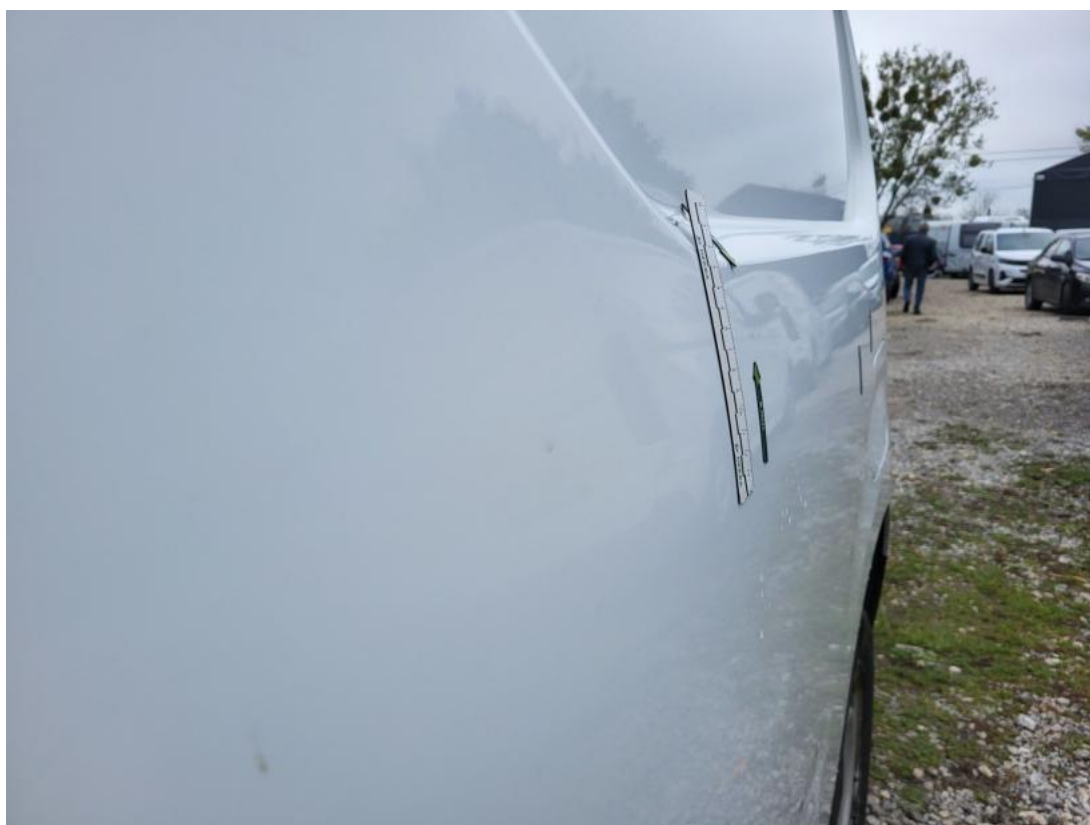
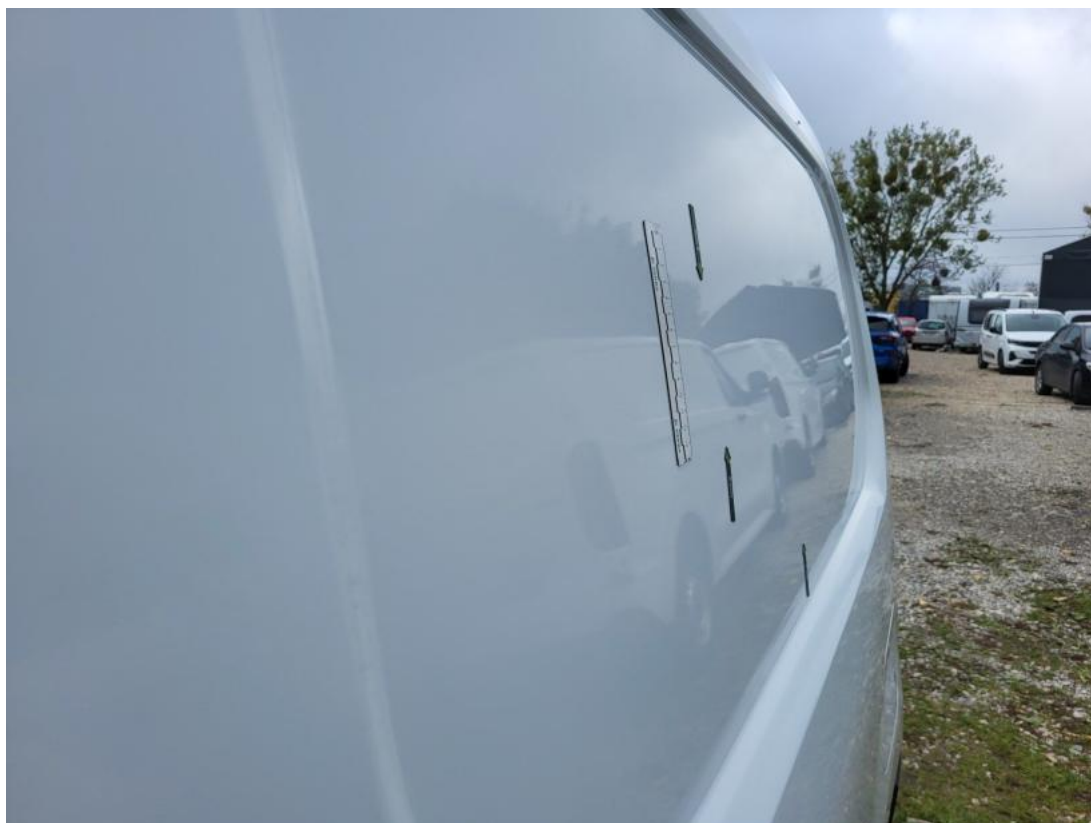
| Poz. | Nazwa pozycji | Opis uszkodzeń | Kwalifik. | Naprawa [rbg] |
|---|---|---|---|---|
| 11 | Błotnik tylny L | liczne, wgniecenie | NA | 2.5 |

Błotnik tylny L / Ściana boczna L - Wgniecenie/odkształcenie 1

Błotnik tylny L / Ściana boczna L - Wgniecenie/odkształcenie 2

Błotnik tylny L / Ściana boczna L() - Wgniecenie/odkształcenie 3

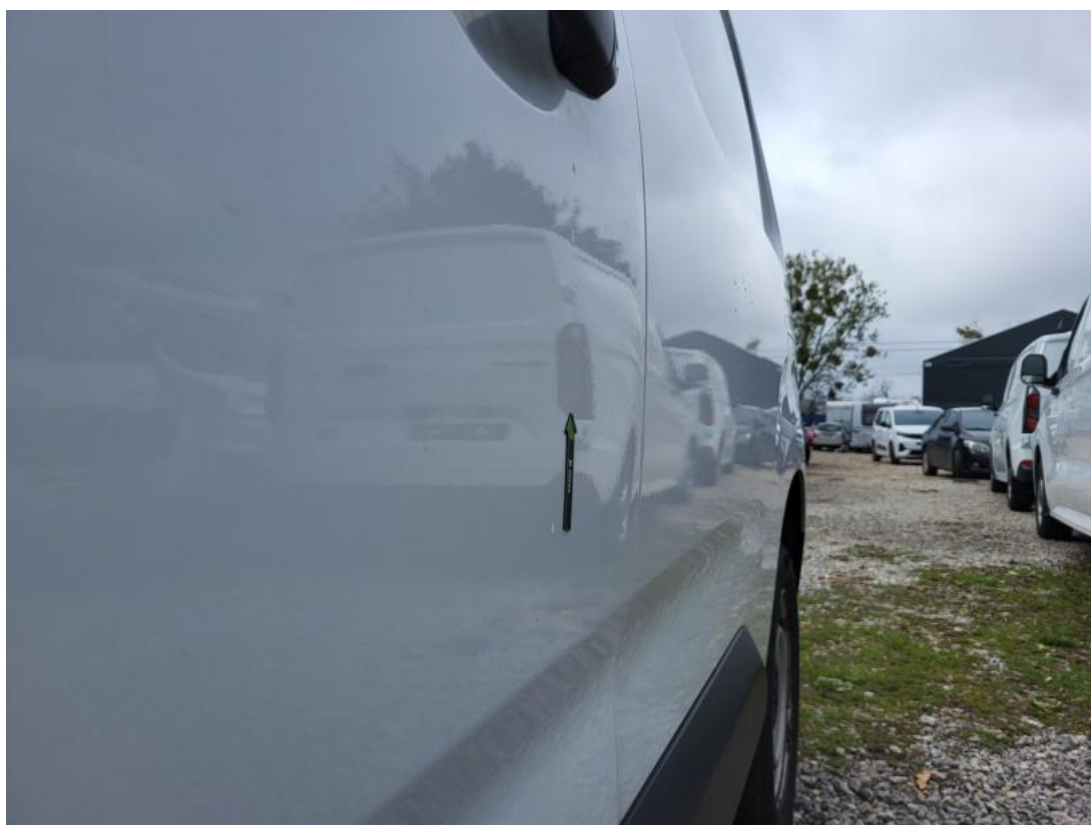
**Fot. 56**

| Poz. | Nazwa pozycji | Opis uszkodzeń | Kwalifik. | Naprawa [rbg] |
|---|---|---|---|---|
| 18 | Drzwi przednie (nieuzbrojone) L | wgniecenie | | |

Drzwi przed L - Wgniecenie/odkształcenie 1

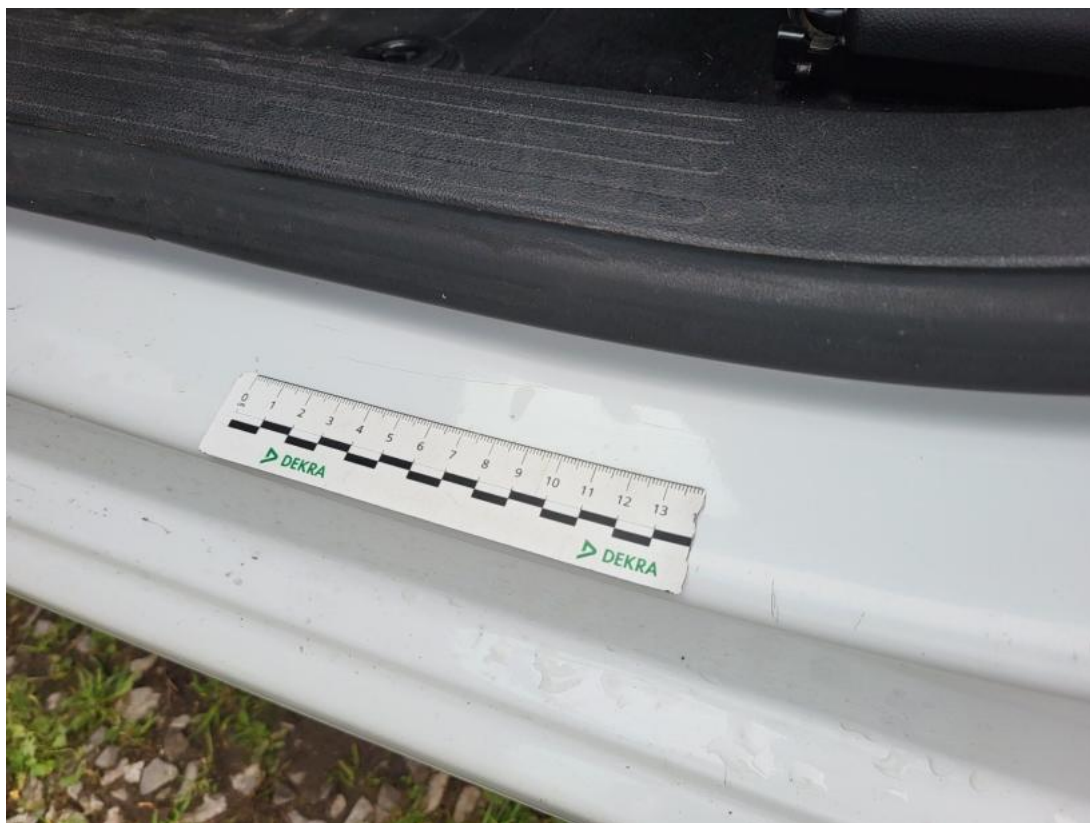
**Fot. 57**

| Poz. | Nazwa pozycji | Opis uszkodzeń | Kwalifik. | Naprawa [rbg] |
|---|---|---|---|---|
| 22 | Próg L | zarysowanie | | |

Próg L - Rysa/odprysk 1

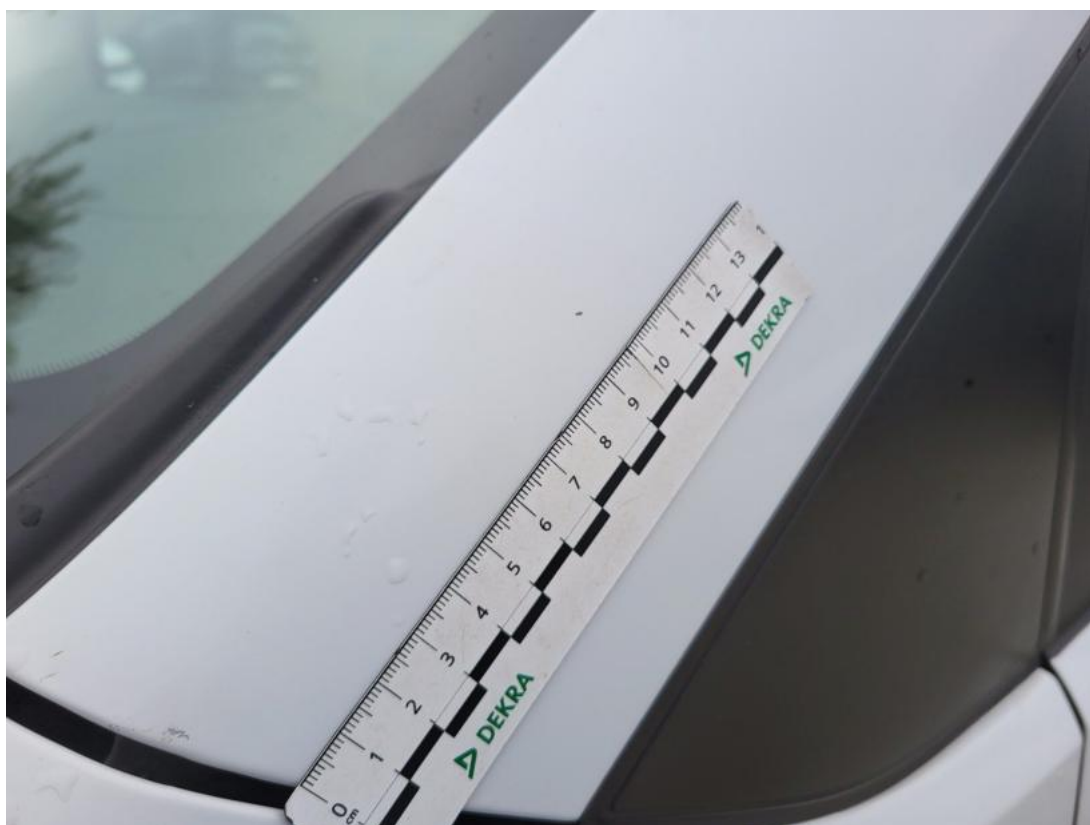
**Fot. 58**

| Poz. | Nazwa pozycji | Opis uszkodzeń | Kwalifik. | Naprawa [rbg] |
|---|---|---|---|---|
| 21 | Rama drzwi,przód L | odpryski lakieru | | |

Słupek przedni L - Rysa/odprysk 1

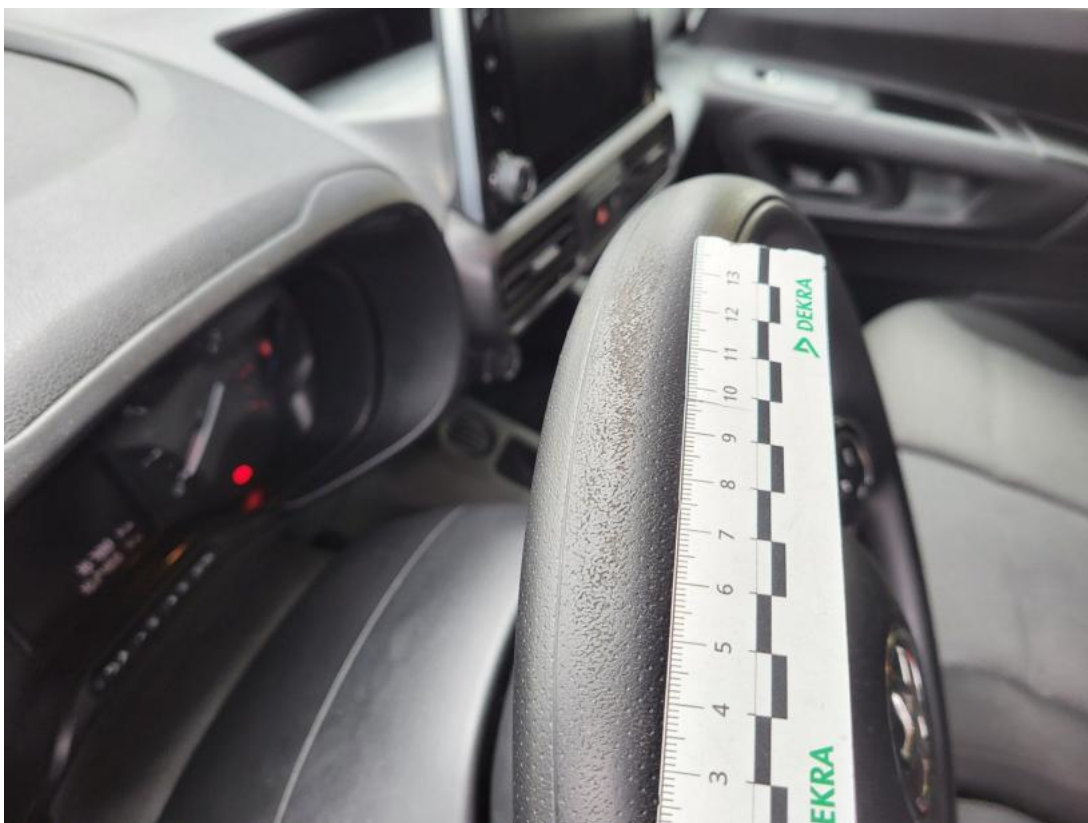
**Fot. 59**

| Poz. | Nazwa pozycji | Opis uszkodzeń | Kwalifik. | Naprawa [rbg] |
|---|---|---|---|---|
| 24 | Kierownica przystosowana do Airbag | zarysowania eksploatacyjne | | |

Koło kierownicy - Rysa/odprysk 1

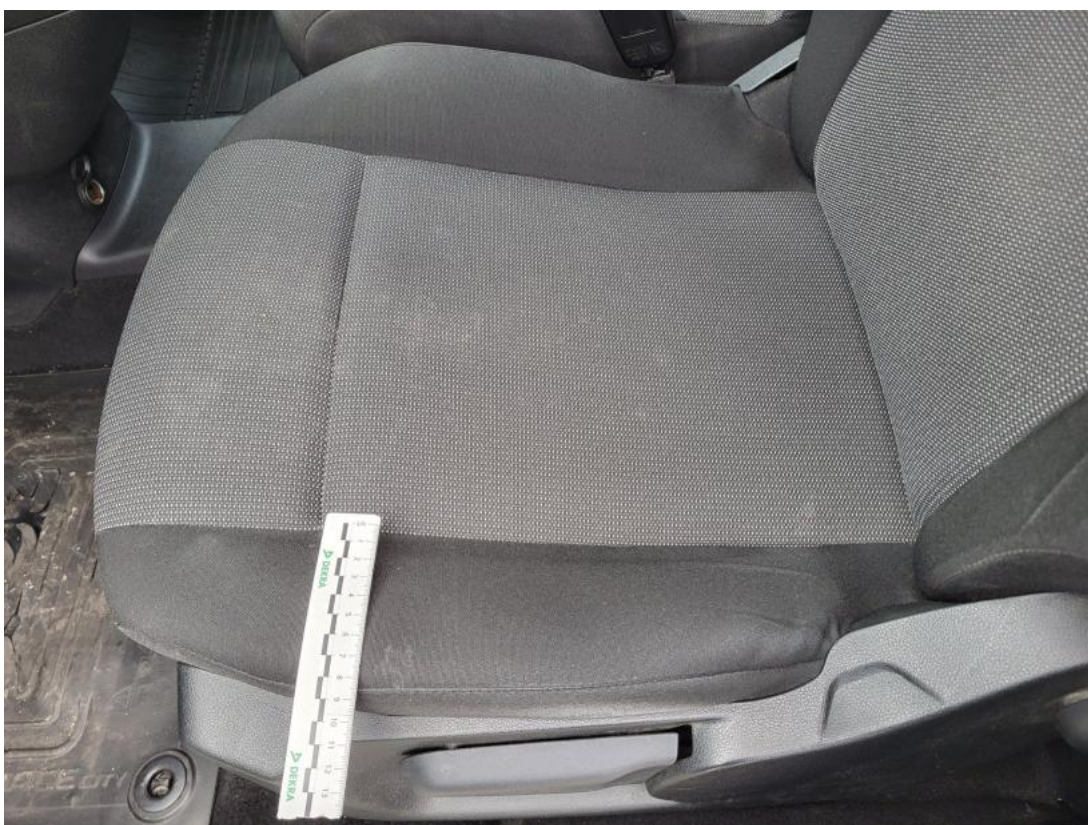
**Fot. 60**

| Poz. | Nazwa pozycji | Opis uszkodzeń | Kwalifik. | Naprawa [rbg] |
|---|---|---|---|---|
| 15 | Tapicerka siedziska 1.rząd L | zabrudzenie | NA | |

Fotel prz. lew. - Inne 1

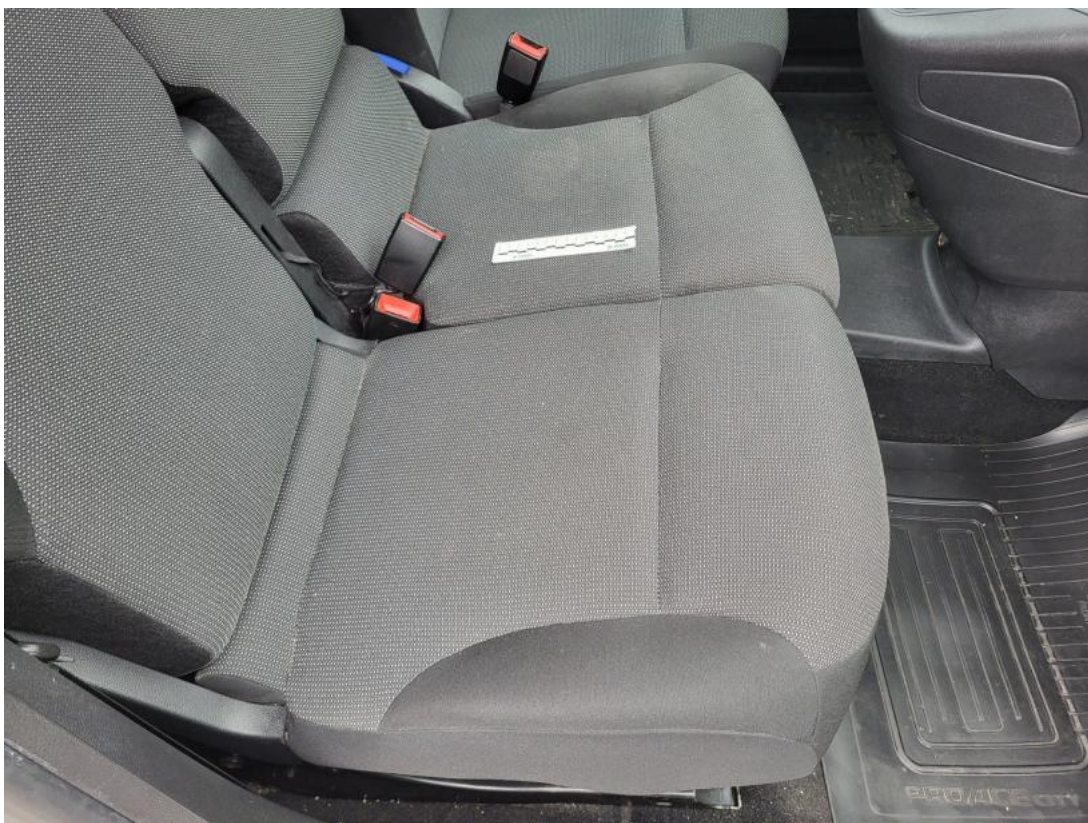
**Fot. 61**

| Poz. | Nazwa pozycji | Opis uszkodzeń | Kwalifik. | Naprawa [rbg] |
|---|---|---|---|---|
| 14 | Tapicerka siedziska 1.rząd | zabrudzenie | NA | |

Fotel prz. praw. - Inne 1

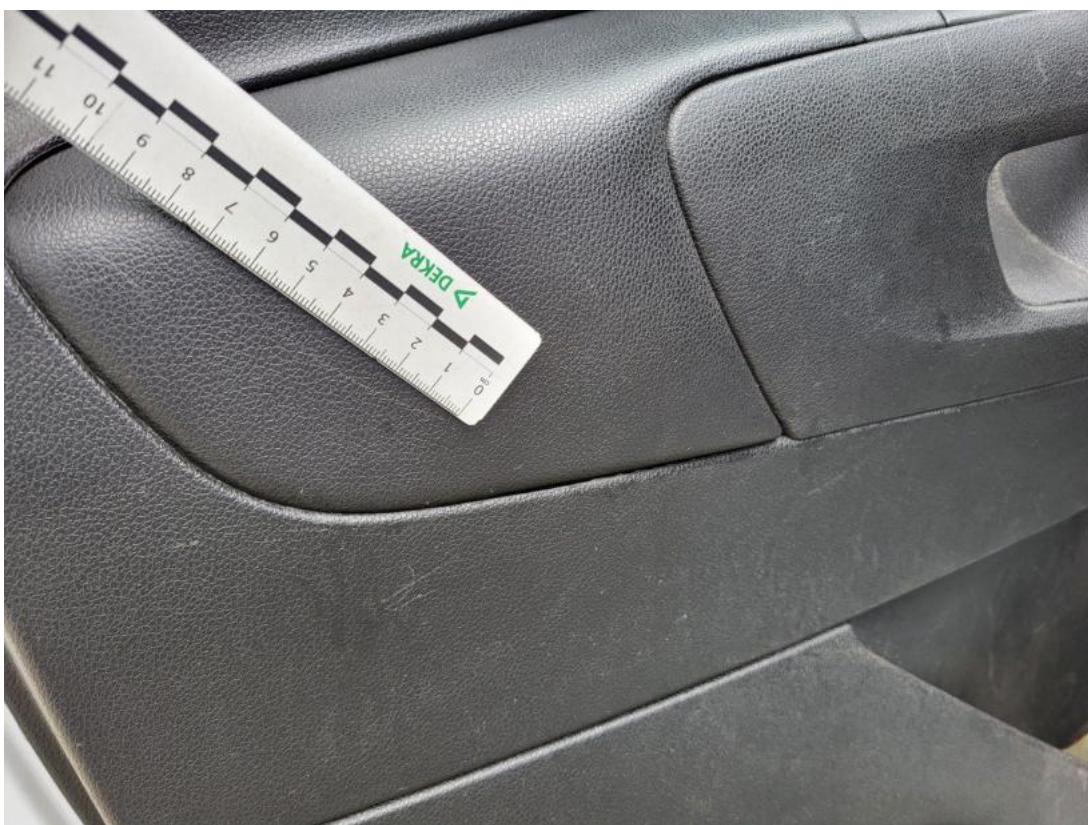
**Fot. 62**

| Poz. | Nazwa pozycji | Opis uszkodzeń | Kwalifik. | Naprawa [rbg] |
|---|---|---|---|---|
| 25 | Tapicerka drzwi, przód L | zarysowanie | | |

Tapicerka drzwi przednich L - Rysa/odprysk 1

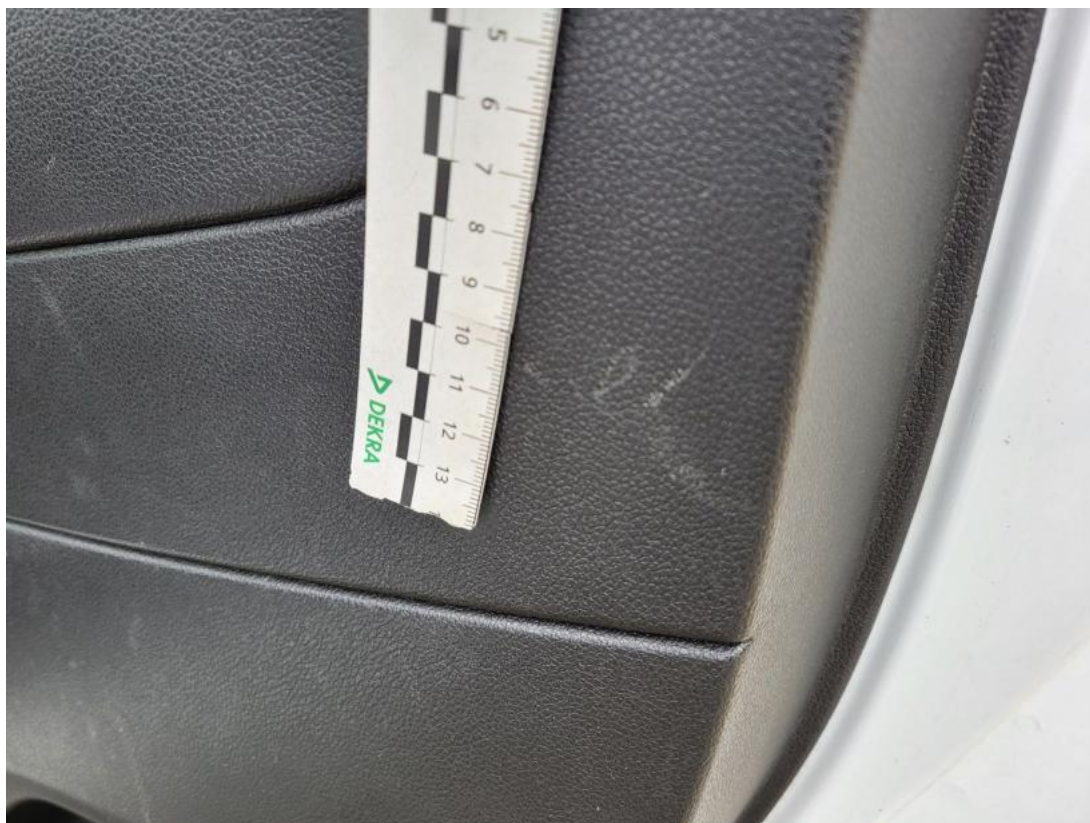
**Fot. 63**

| Poz. | Nazwa pozycji | Opis uszkodzeń | Kwalifik. | Naprawa [rbg] |
|---|---|---|---|---|
| 26 | Tapicerka drzwi, przód R | zarysowanie | | |

Tapicerka drzwi przednich P - Rysa/odprysk 1

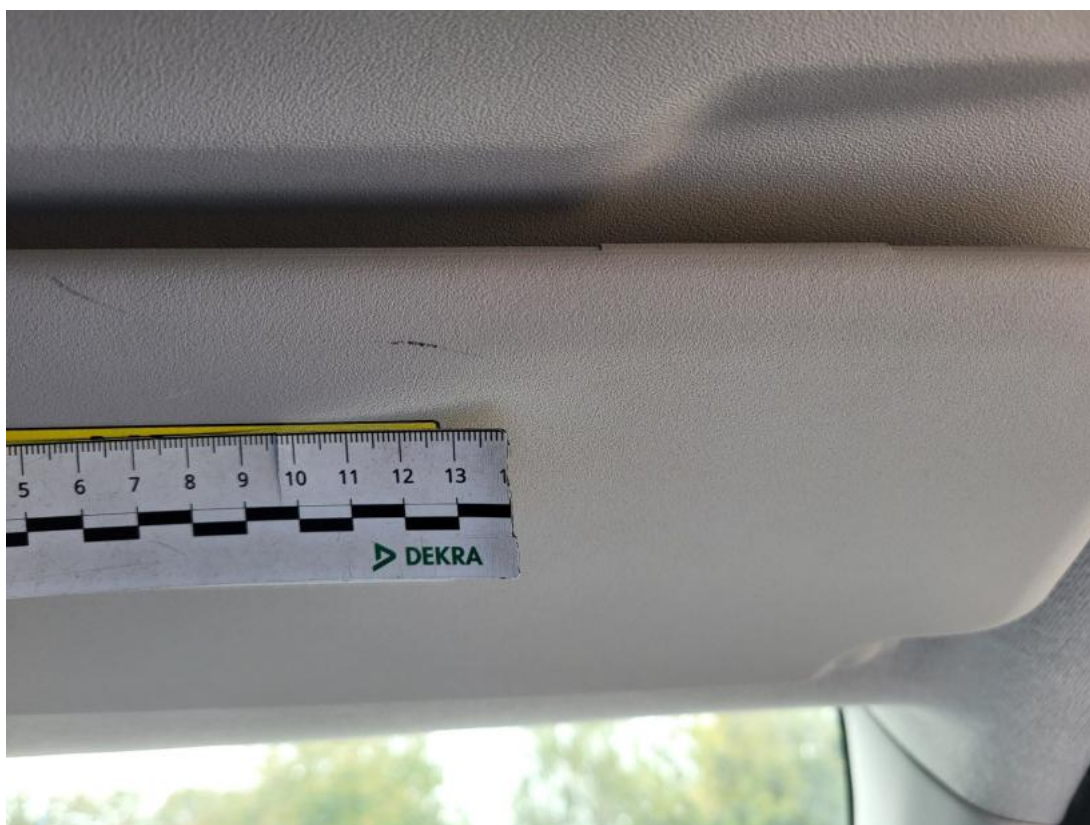
**Fot. 64**

| Poz. | Nazwa pozycji | Opis uszkodzeń | Kwalifik. | Naprawa [rbg] |
|---|---|---|---|---|
| 13 | Ośłona przeciwsłoneczna R | zabrudzenie | NA | |

Ostona p/słoneczna prawa - Inne 1

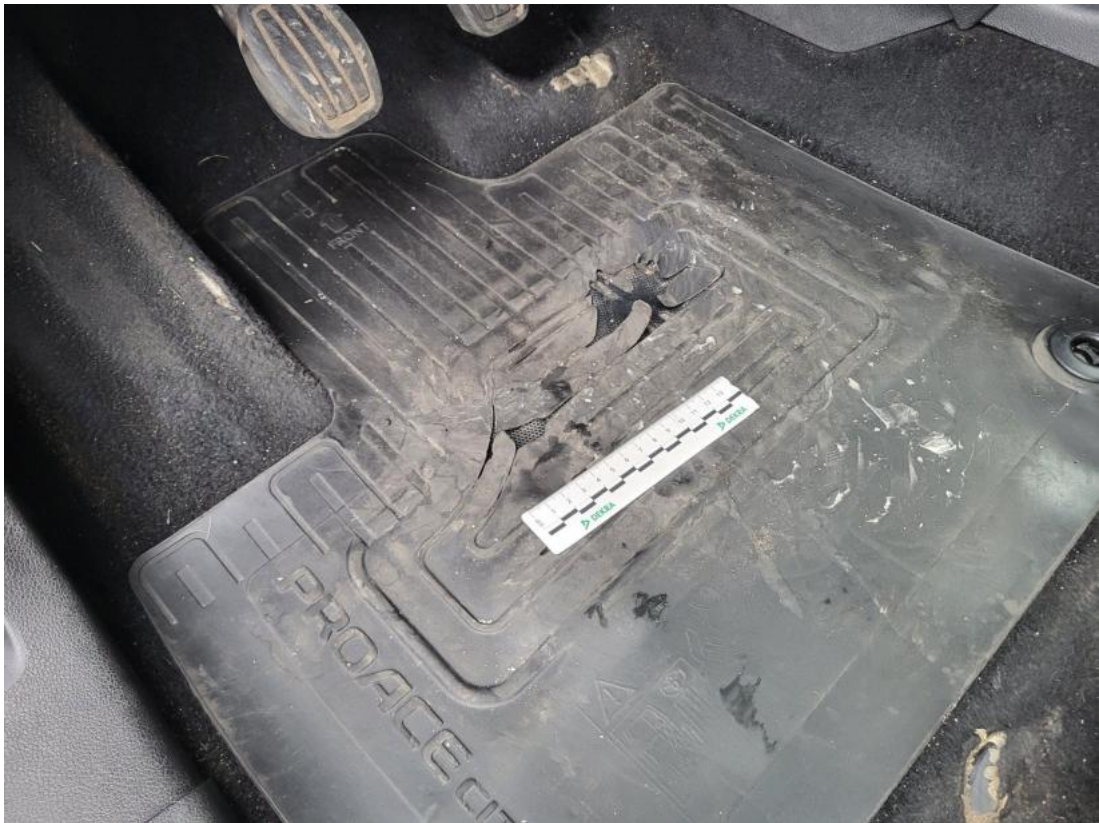
**Fot. 65**

| Poz. | Nazwa pozycji | Opis uszkodzeń | Kwalifik. | Naprawa [rbg] |
|---|---|---|---|---|
| 8 | Dywaniki podłogi przód | pęknięcie/rozerwanie | WY | 1.2 |

Dywanik prze L - Pęknięcie/rozerwanie 1
