## Raport z oględzin pojazdu

| Numer raportu | 14226/10/26-15201 | Data raportu | 21-10-2026 |

| Numer identyfikacyjny (VIN) | YAREFYHT2GJ028755 |
| Marka, model | TOYOTA Proace City 1.5 D4-D... |

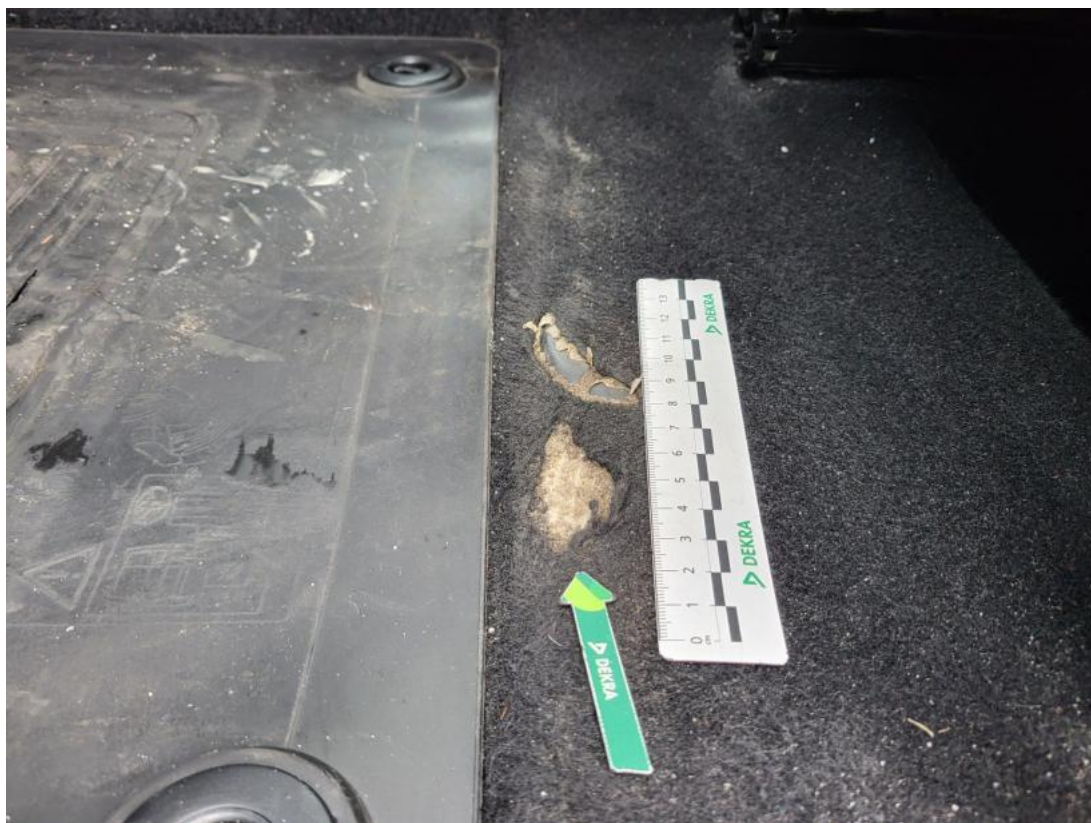
**Fot. 67**

Wykładzina podłogi - Pęknięcie/rozerwanie 1
