## Raport z oględzin pojazdu

| Numer raportu | 09754/10/26-15501 | Data raportu | 21-10-2026 |

| Marka, model | HYUNDAI i30 20-24 |
| Numer rejestracyjny | WJ9139K |

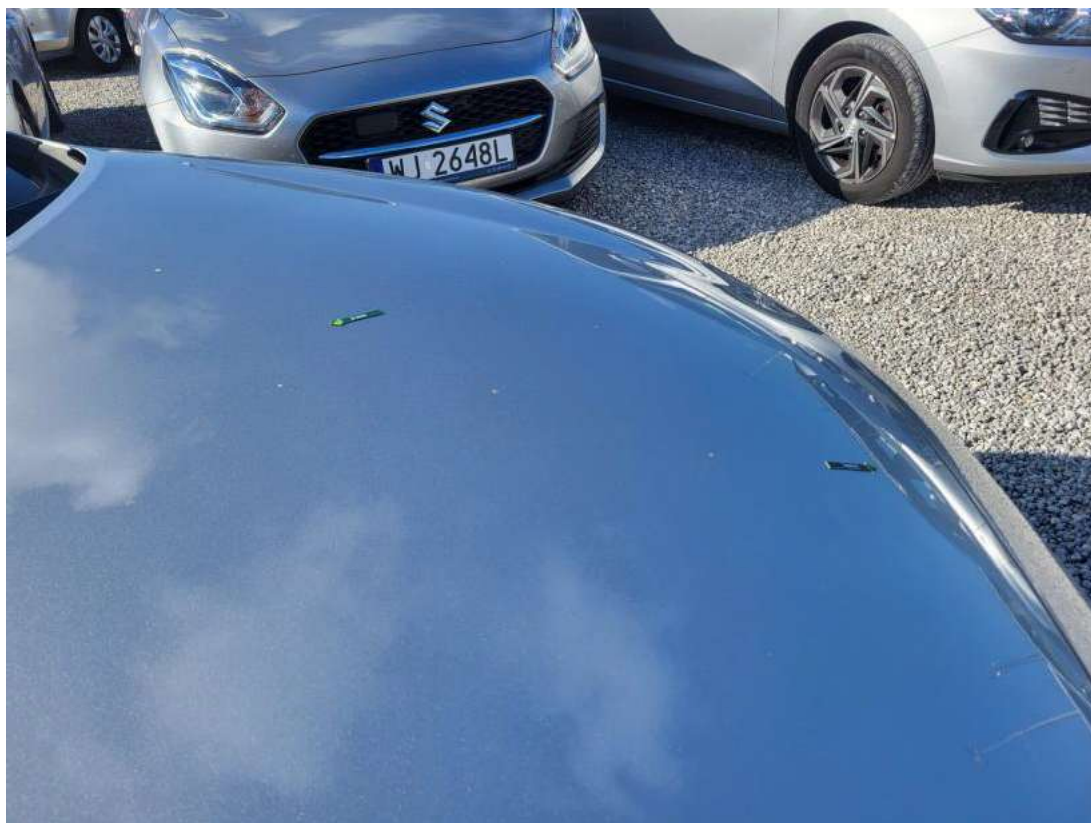
**Fot. 39**

| Poz. | Nazwa pozycji | Opis uszkodzeń | Kwalifik. | Naprawa [rbg] |
|---|---|---|---|---|
| 11 | Pokrywa przednia | wgniecenie | | |

Pokrywa komory silnika - Wgniecenie/odkształcenie 1

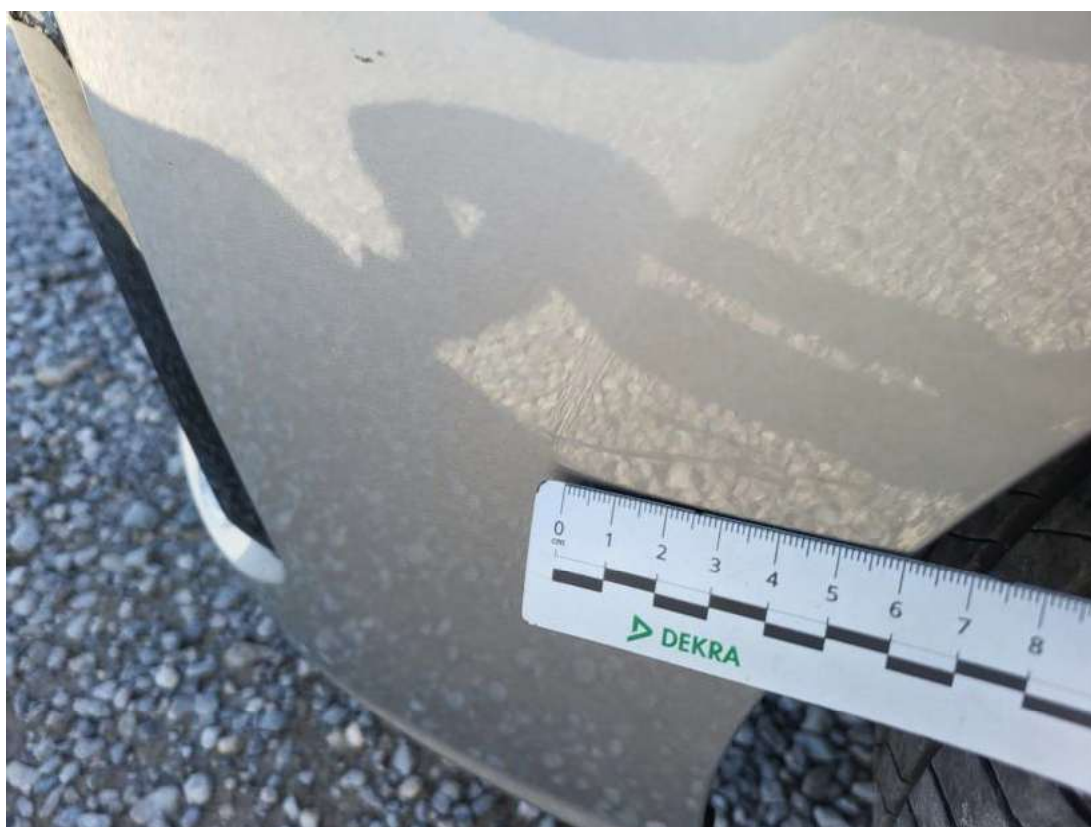
**Fot. 40**

| Poz. | Nazwa pozycji | Opis uszkodzeń | Kwalifik. | Naprawa [rbg] |
|---|---|---|---|---|
| 9 | Okładzina zderzaka przedniego | zarysowanie | | |

Zderzak - Rysa/odprysk 1

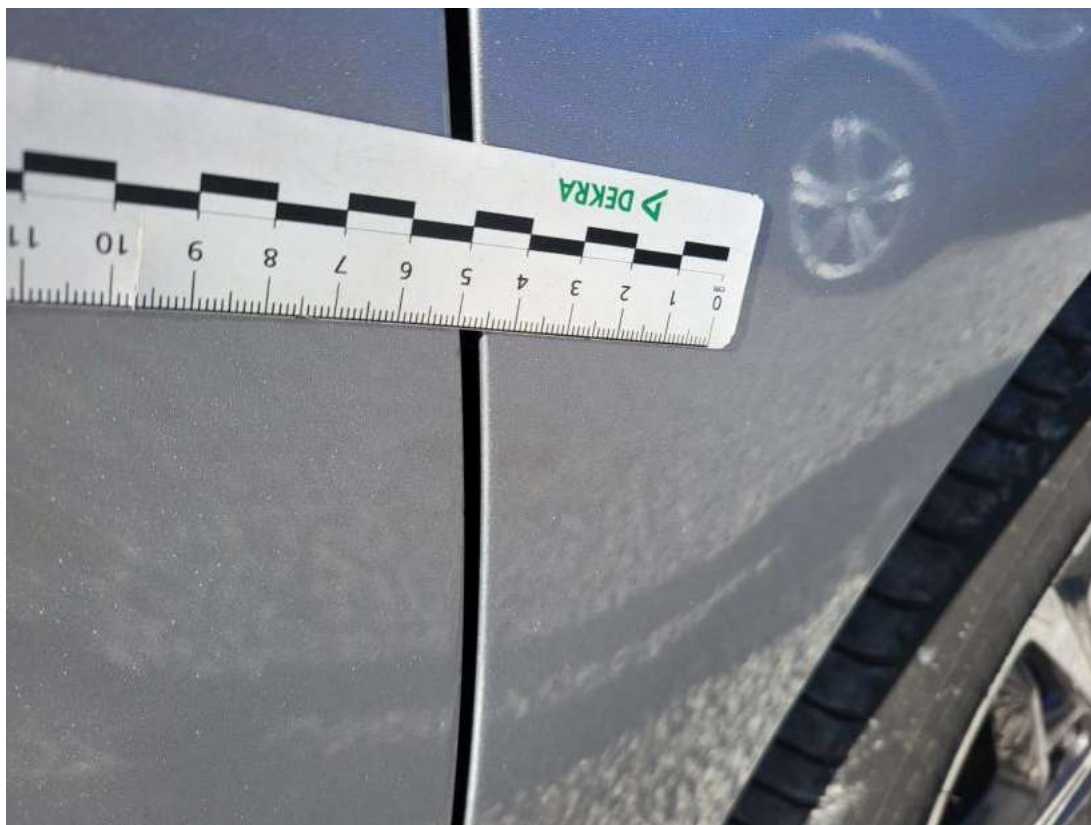
**Fot. 41**

| Poz. | Nazwa pozycji | Opis uszkodzeń | Kwalifik. | Naprawa [rbg] |
|---|---|---|---|---|
| 10 | Łotnik przedni R | odpryski lakieru | | |

Błotnik przedni P - Rysa/odprysk 1

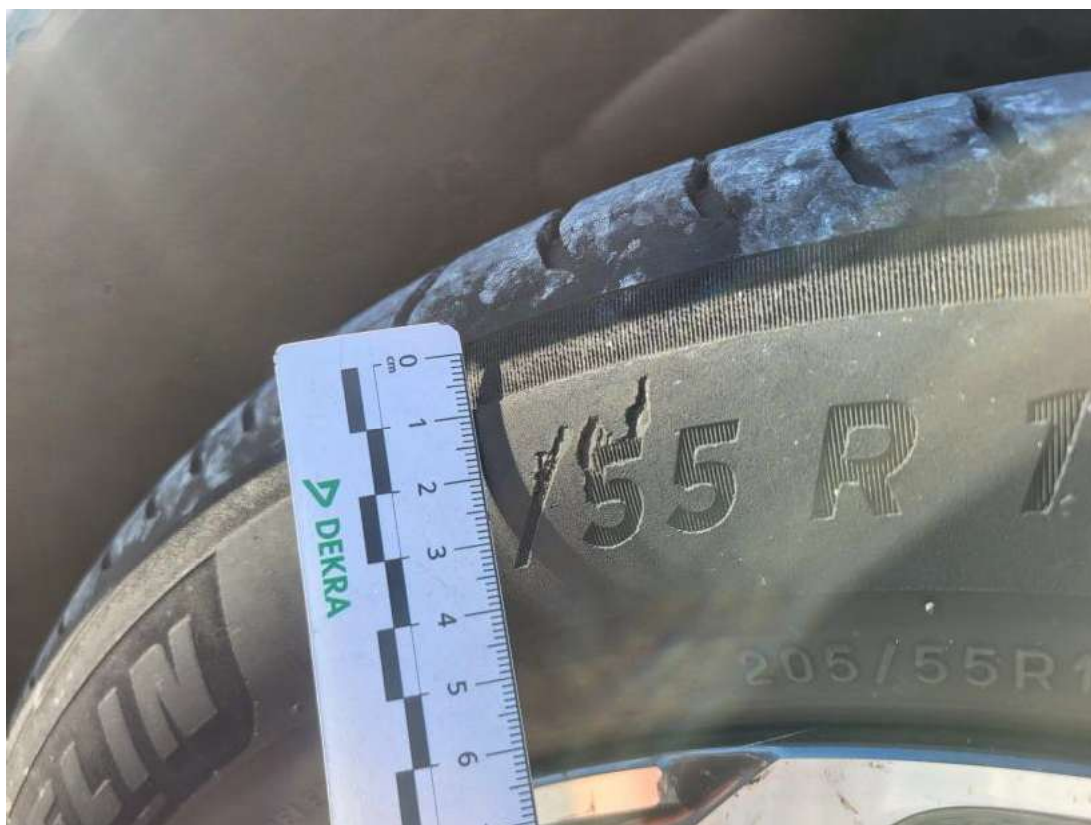
**Fot. 42**

| Poz. | Nazwa pozycji | Opis uszkodzeń | Kwalifik. | Naprawa [rbg] |
|---|---|---|---|---|
| 2 | Opona 205 / 55 / R / 16H 0.0mm R | rozerwanie | WY | |

Opona przednia P - Pęknięcie/rozerwanie 1

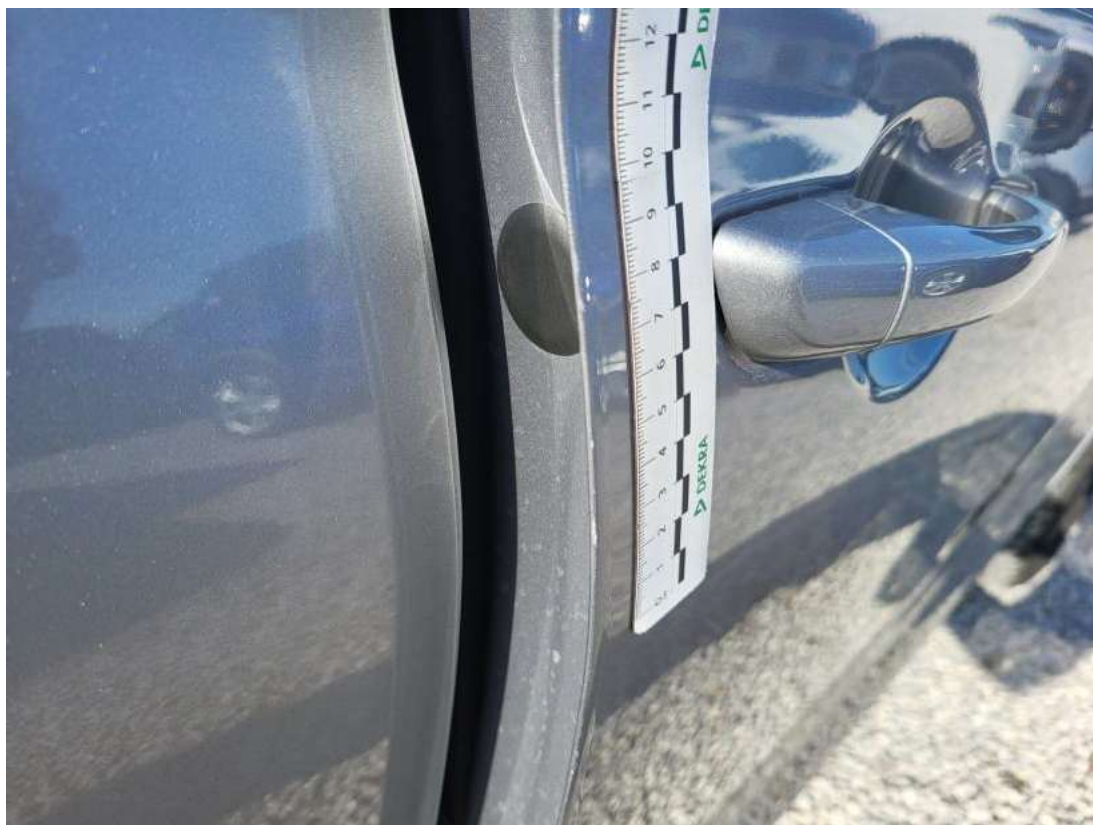
**Fot. 43**

Drzwi przednie P - Rysa/odprysk 1

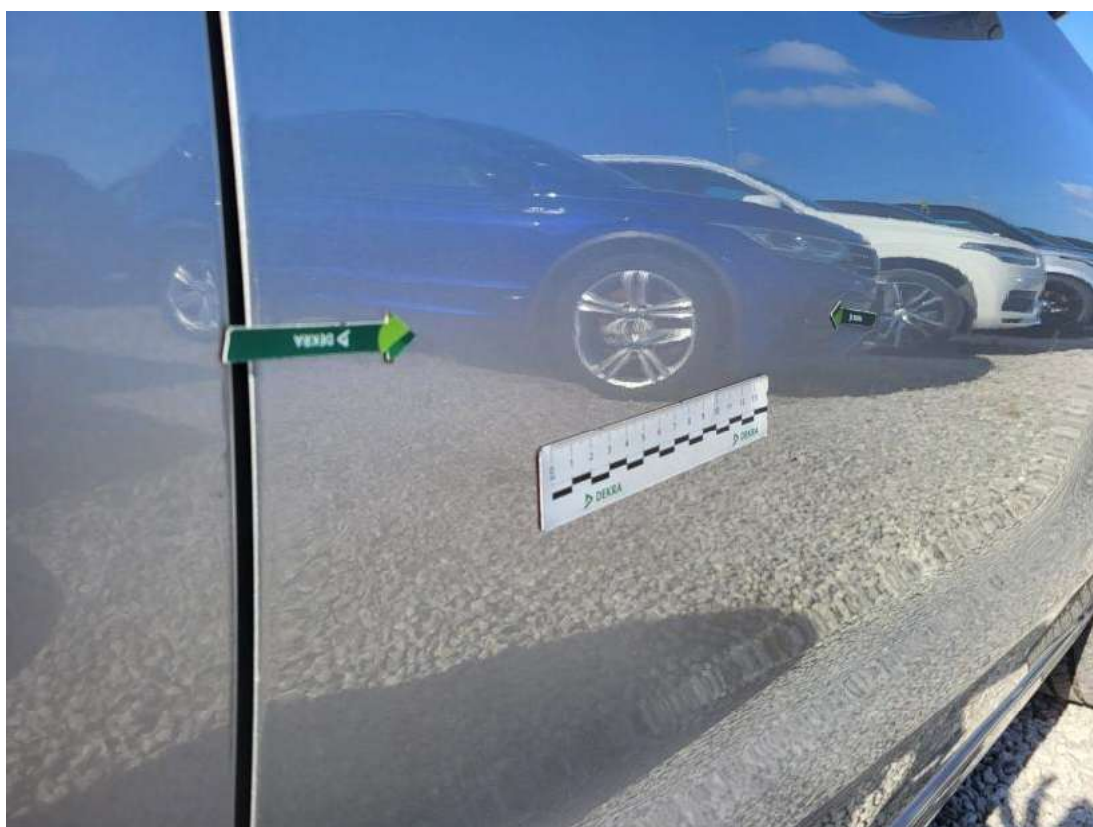
**Fot. 44**

| Poz. | Nazwa pozycji | Opis uszkodzeń | Kwalifik. | Naprawa [rbg] |
|---|---|---|---|---|
| 3 | Drzwi przednie (nieuzbrojone) R | wgniecenie, zarysowanie | NA | 2.3 |

Drzwi przednie P - Wgniecenie/odkształcenie 1

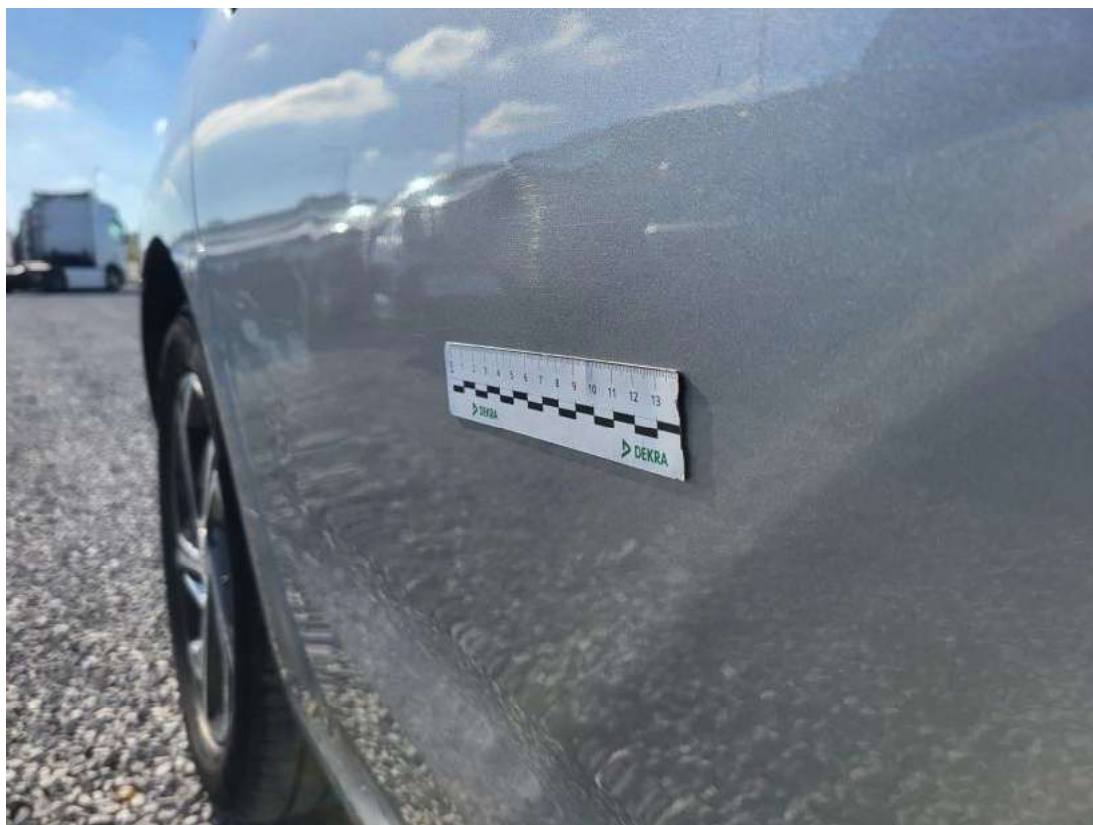
**Fot. 45**

Drzwi tylne P - Rysa/odprysk 1

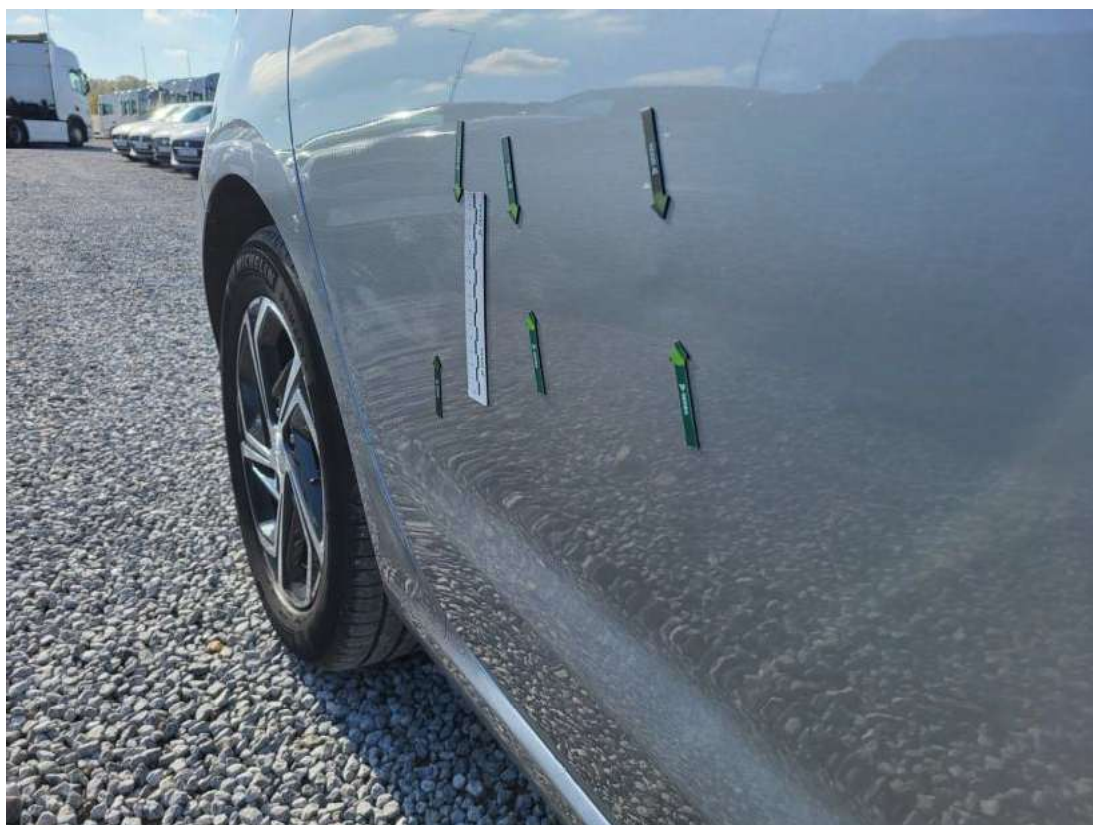
**Fot. 46**

| Poz. | Nazwa pozycji | Opis uszkodzeń | Kwalifik. | Naprawa [rbg] |
|---|---|---|---|---|
| 5 | Drzwi tylne (nieuzbrojone) R | wgniecenie, zarysowanie | NA | 3.1 |

Drzwi tylne P - Wgniecenie/odkształcenie 1

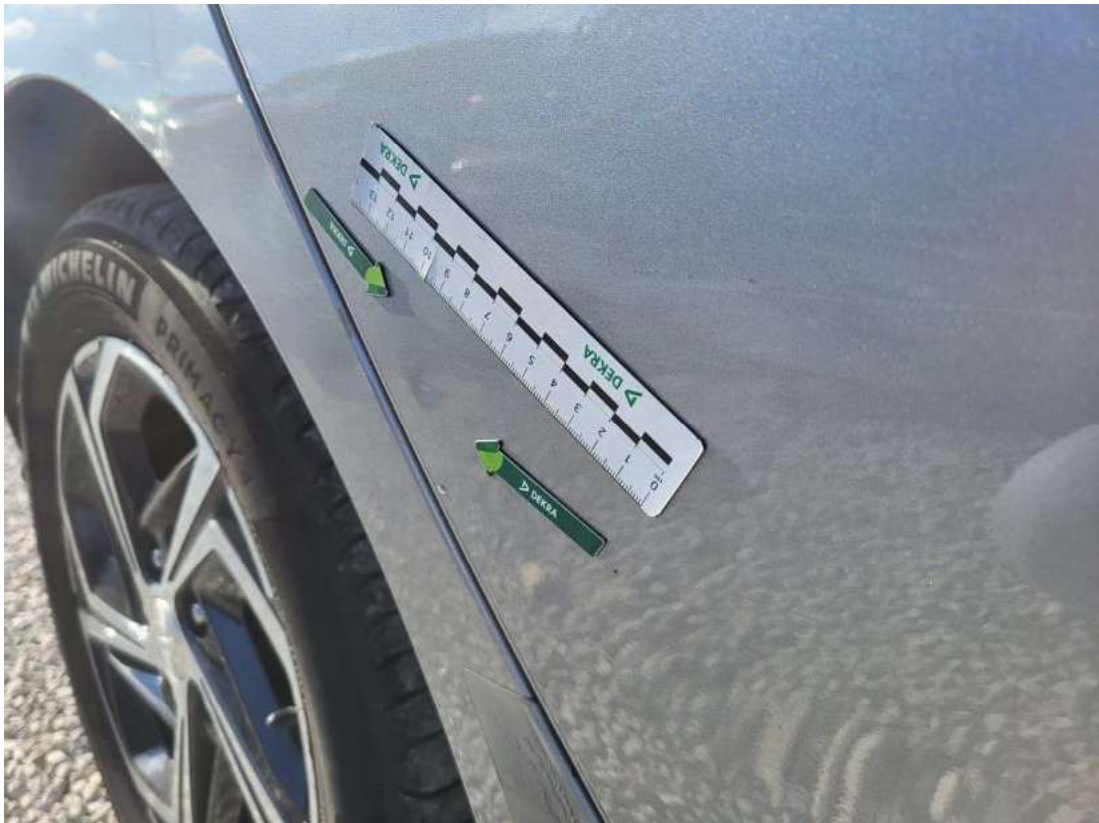
**Fot. 47**

Drzwi tylne P - Wgniecenie/odkształcenie 2

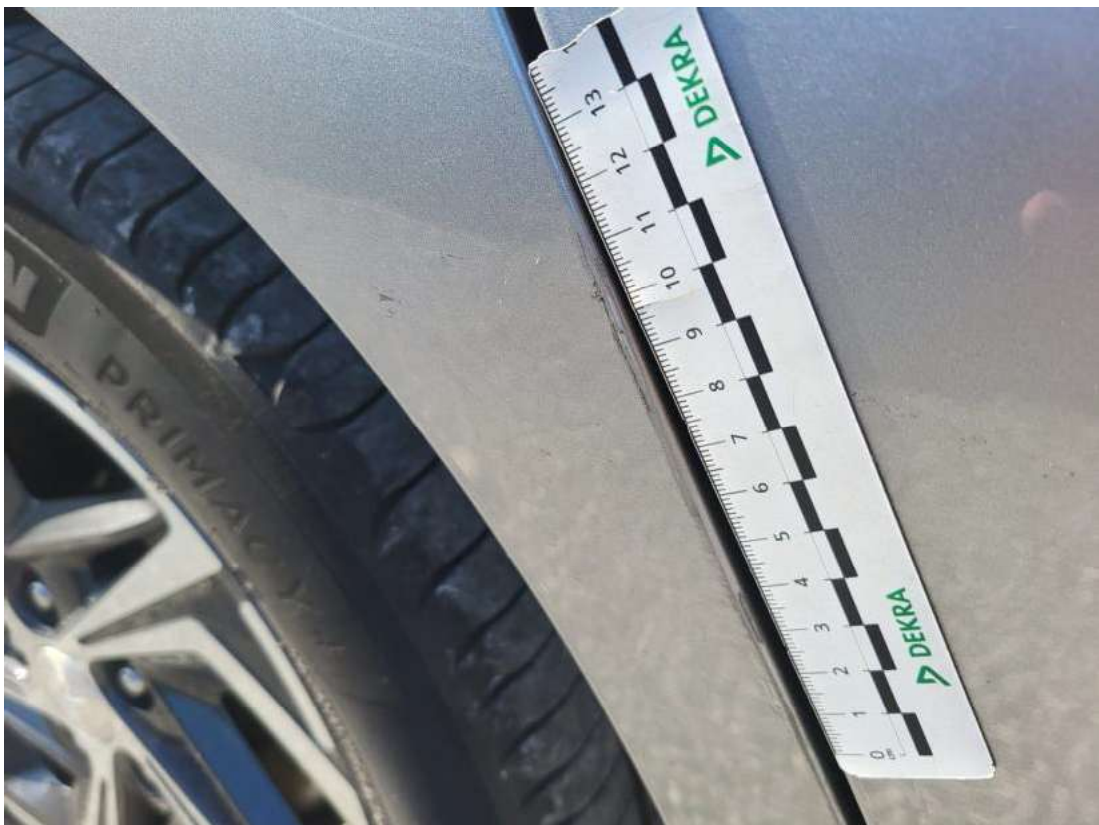
**Fot. 48**

Błotnik tylny P / Ściana boczna P - Rysa/odprysk 1

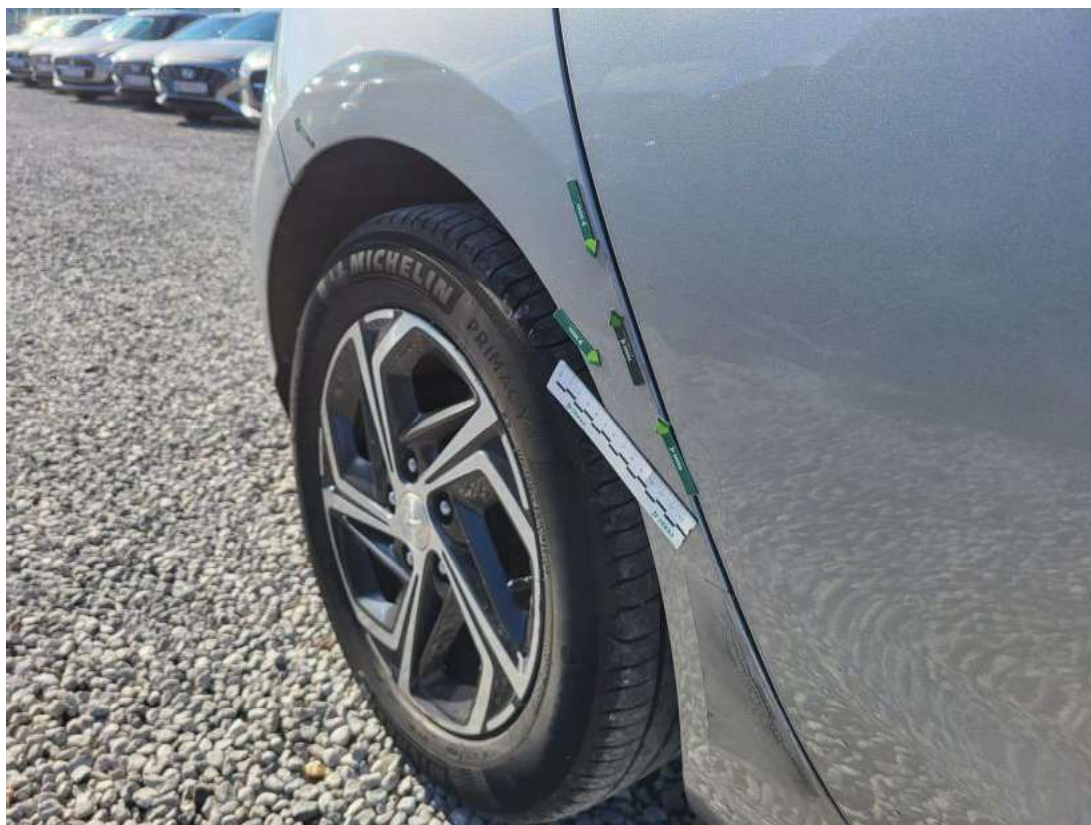
**Fot. 49**

| Poz. | Nazwa pozycji | Opis uszkodzeń | Kwalifik. | Naprawa [rbg] |
|---|---|---|---|---|
| 8 | Łotnik tylny R | wgniecenie, zarysowanie | NA | 2.2 |

Błotnik tylny P / Ściana boczna P - Wgniecenie/odkształcenie 1

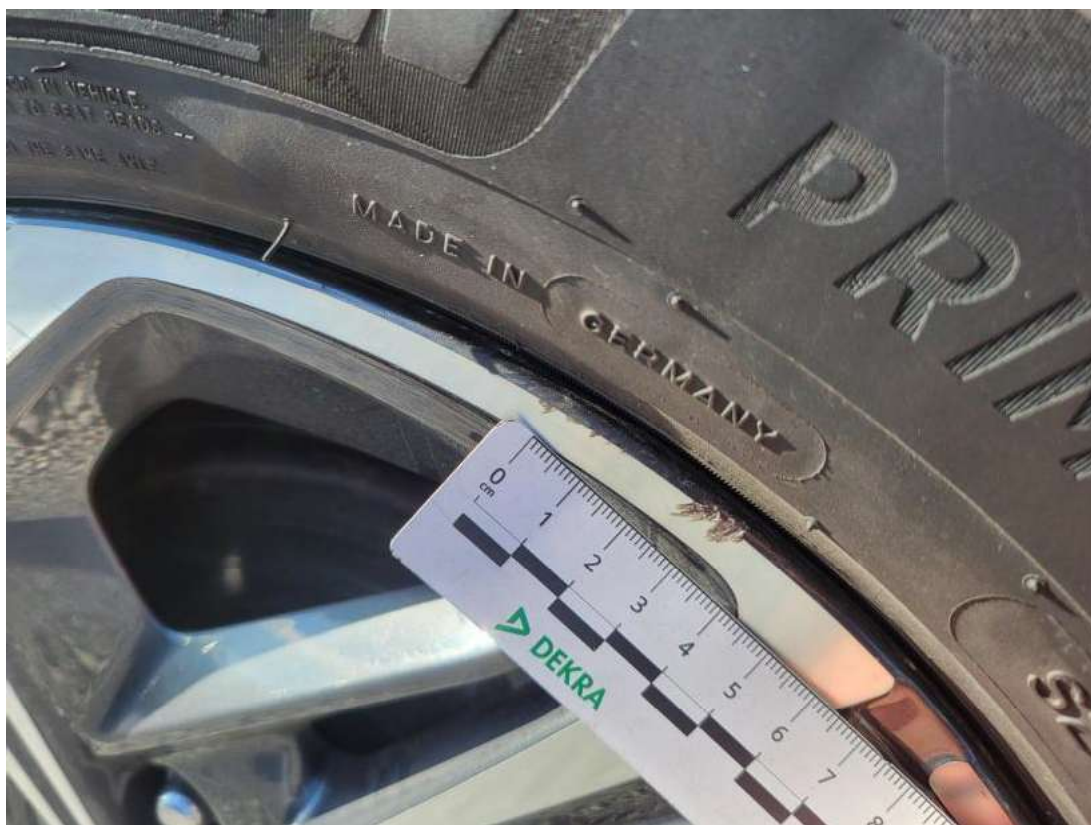
**Fot. 50**

| Poz. | Nazwa pozycji | Opis uszkodzeń | Kwalifik. | Naprawa [rbg] |
|---|---|---|---|---|
| 16 | Tarcza koła aluminiowa tył R | zarysowanie | | |

Felga aluminiowa tylna P - Rysa/odprysk 1

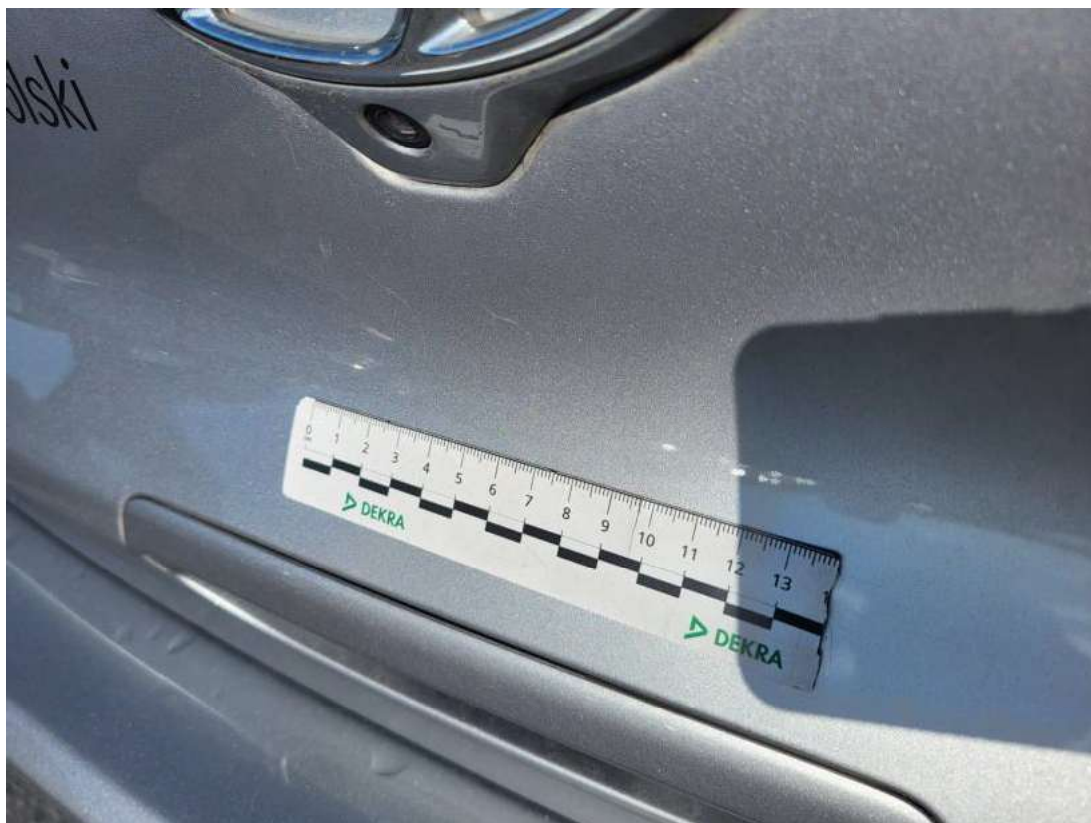
**Fot. 51**

| Poz. | Nazwa pozycji | Opis uszkodzeń | Kwalifik. | Naprawa [rbg] |
|---|---|---|---|---|
| 13 | Pokrywa tylna | zarysowanie | | |

Pokrywy bagażnika - Rysa/odprysk 1

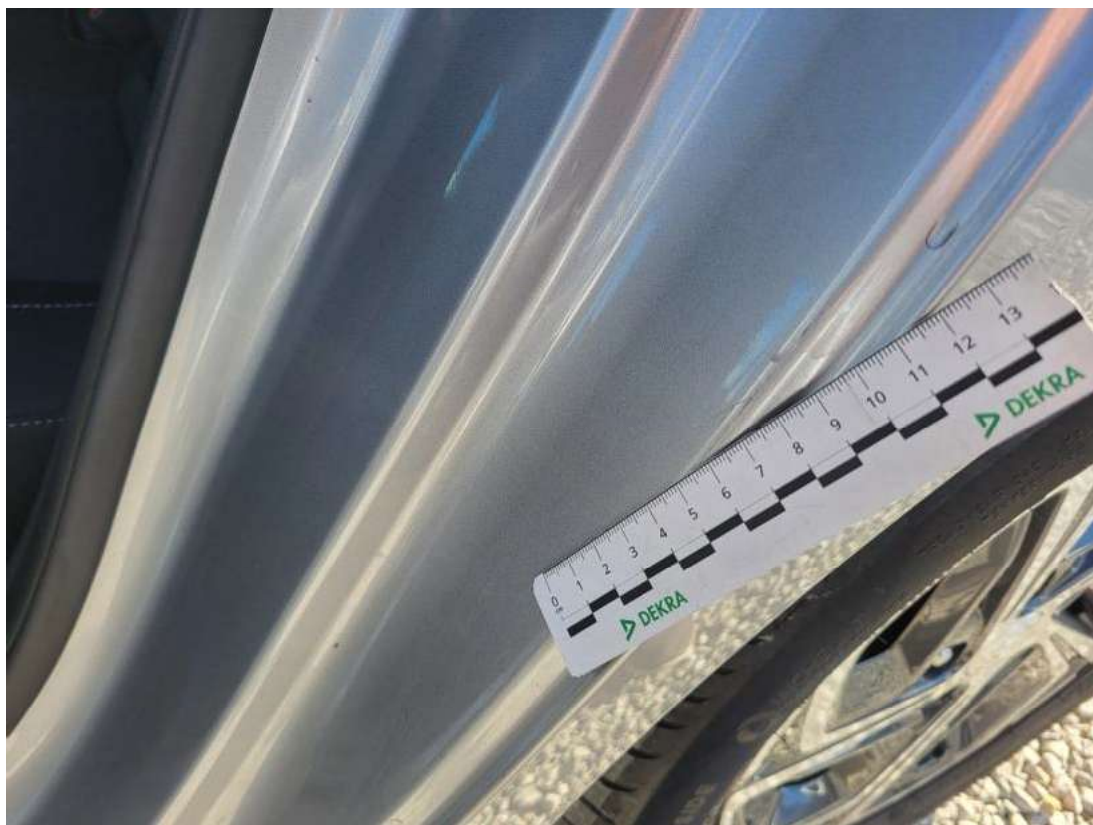
**Fot. 53**

Błotnik tylny L / Ściana boczna L - Rysa/odprysk 1

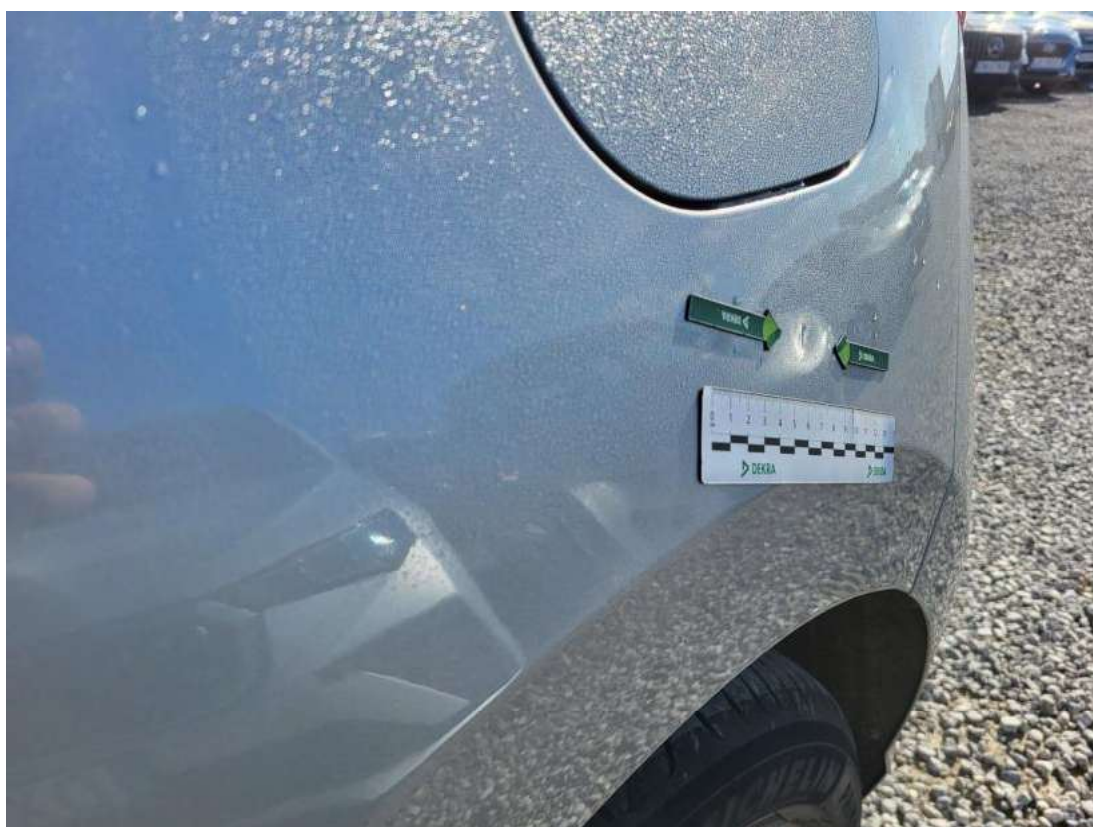
**Fot. 54**

| Poz. | Nazwa pozycji | Opis uszkodzeń | Kwalifik. | Naprawa [rbg] |
|---|---|---|---|---|
| 7 | Łotnik tylny L | wgniecenie, zarysowanie | NA | 2.2 |

Błotnik tylny L / Ściana boczna L - Wgniecenie/odkształcenie 1

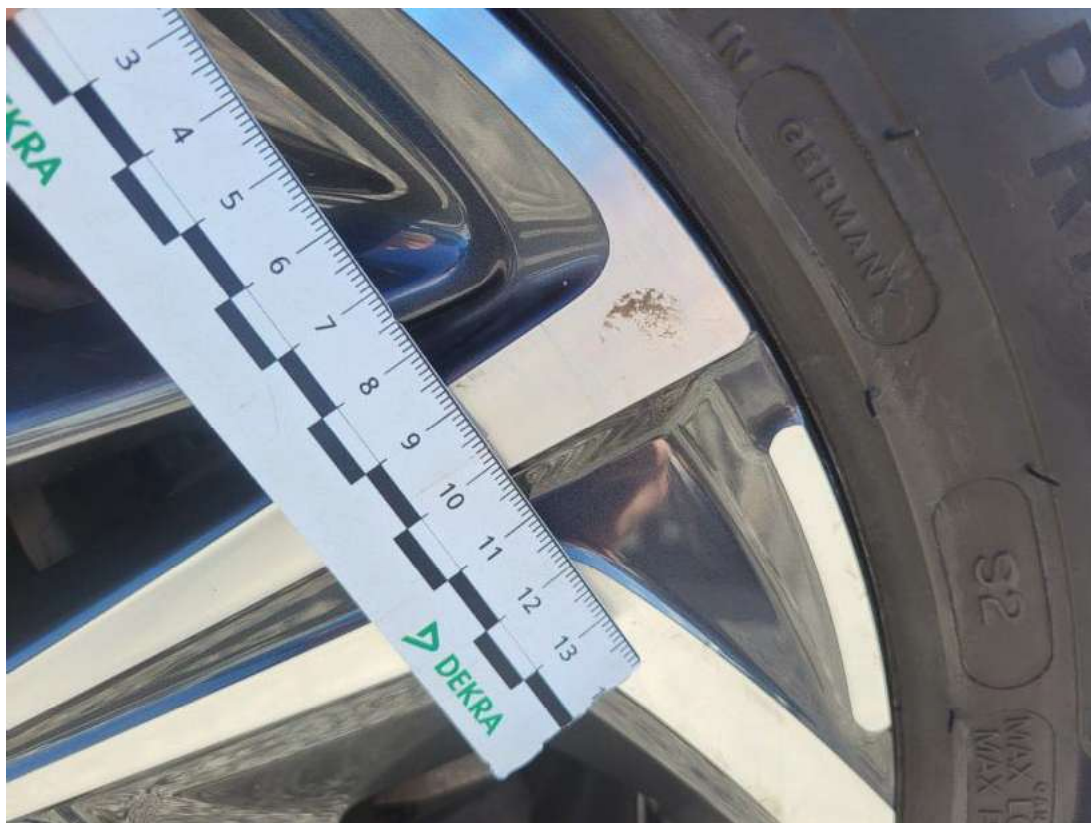
**Fot. 55**

| Poz. | Nazwa pozycji | Opis uszkodzeń | Kwalifik. | Naprawa [rbg] |
|---|---|---|---|---|
| 15 | Tarcza koła aluminiowa tył L | zarysowanie | | |

Felga aluminiowa tylna L - Rysa/odprysk 1

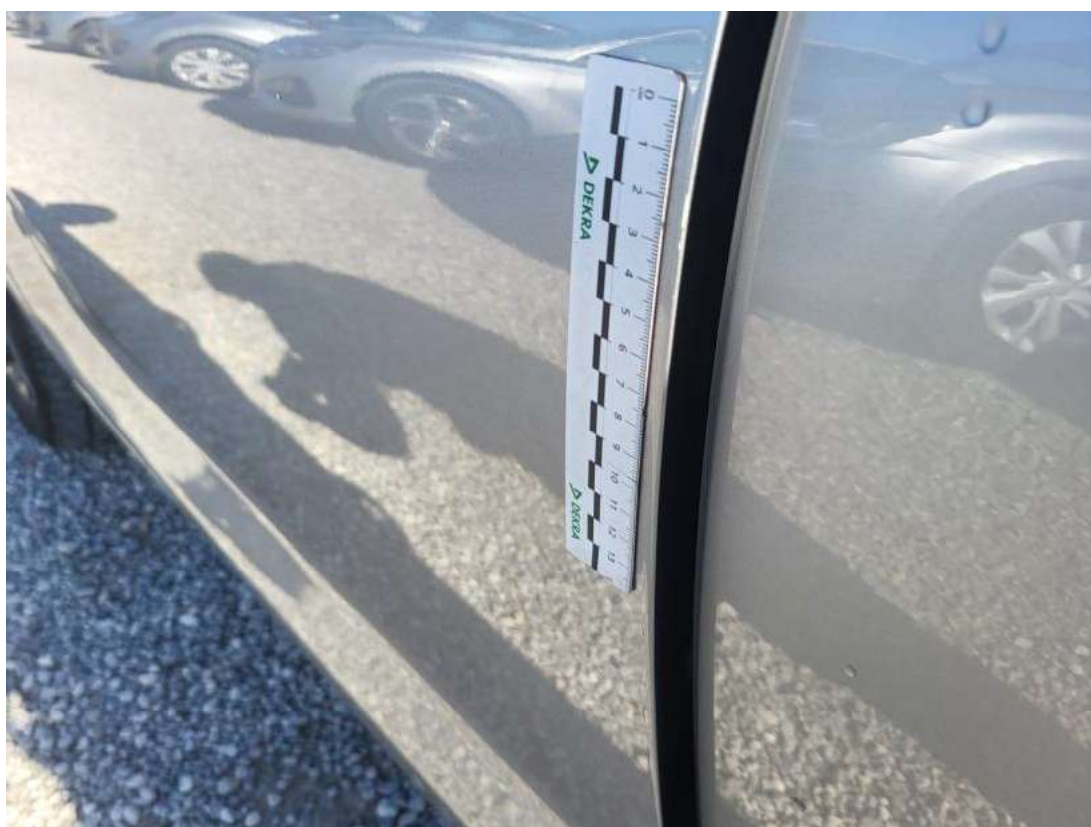
**Fot. 56**

| Poz. | Nazwa pozycji | Opis uszkodzeń | Kwalifik. | Naprawa [rbg] |
|---|---|---|---|---|
| 12 | Drzwi przednie (nieuzbrojone) L | zarysowanie | | |

Drzwi przed L - Rysa/odprysk 1

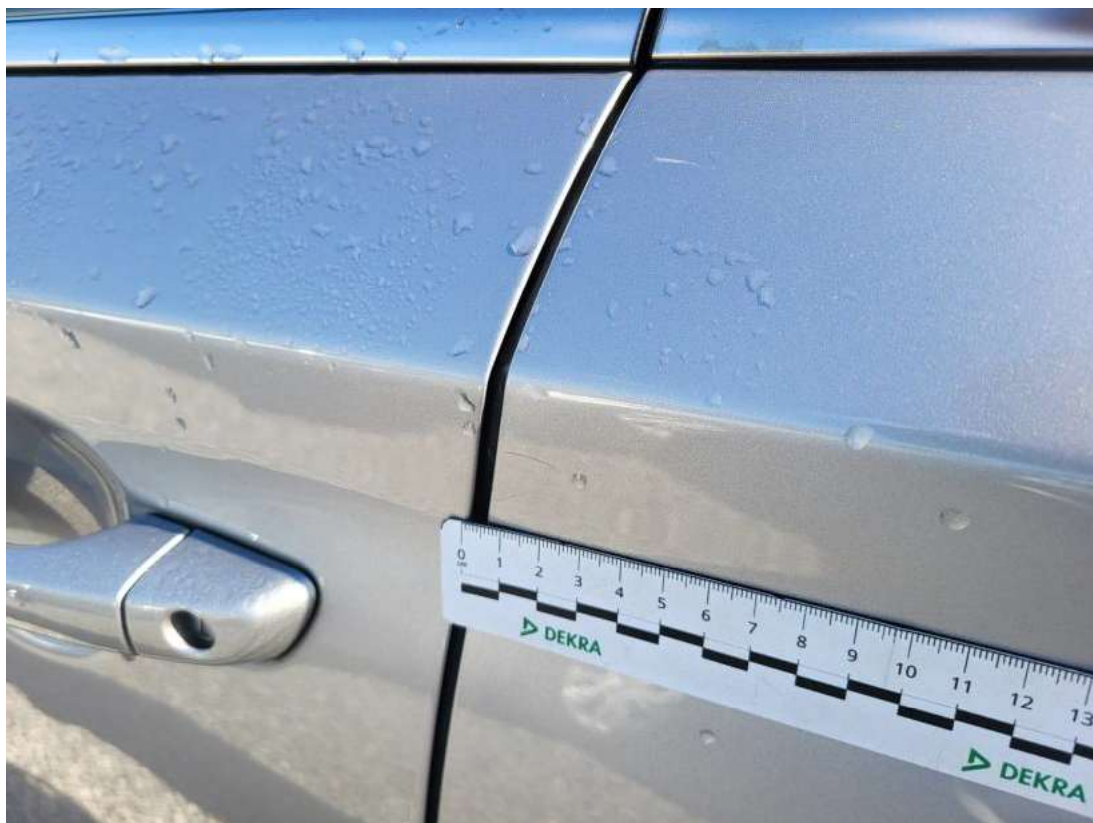
**Fot. 57**

Drzwi tylne L - Rysa/odprysk 1

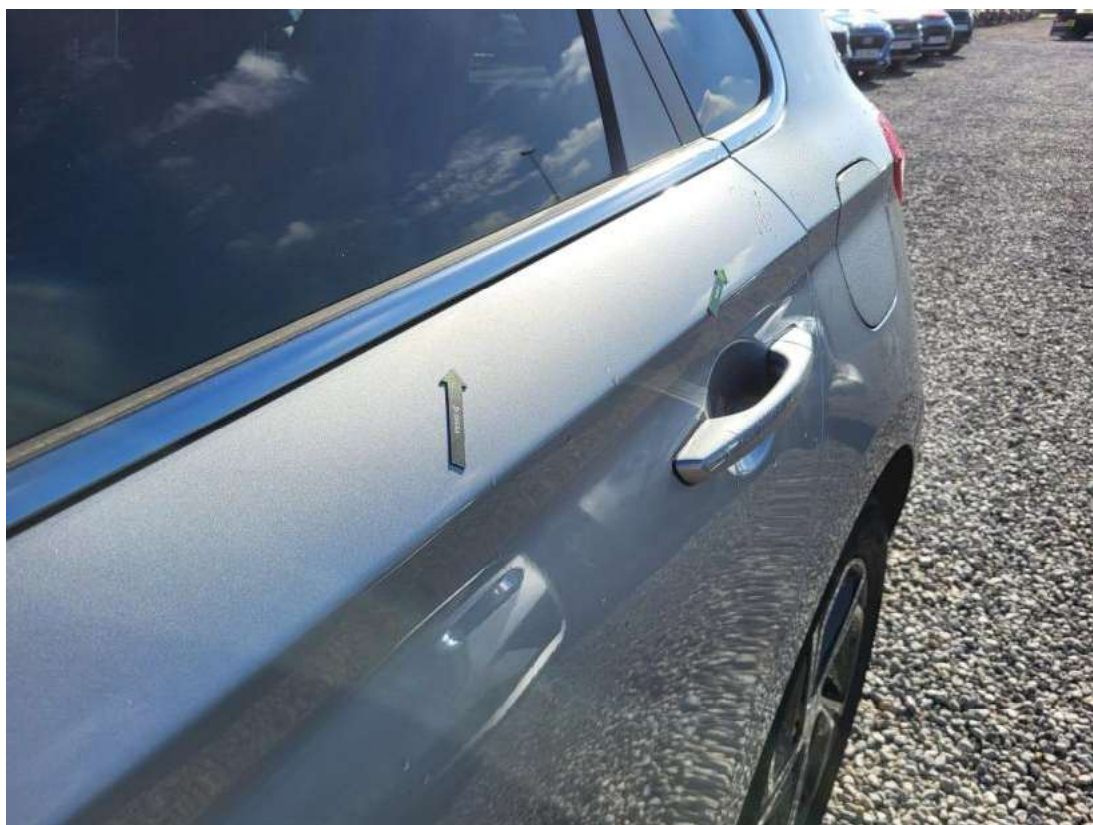
**Fot. 58**

| Poz. | Nazwa pozycji | Opis uszkodzeń | Kwalifik. | Naprawa [rbg] |
|---|---|---|---|---|
| 4 | Drzwi tylne (nieuzbrojone) L | zarysowanie, wgniecenie | NA | 2.5 |

Drzwi tylne L - Wgniecenie/odkształcenie 1

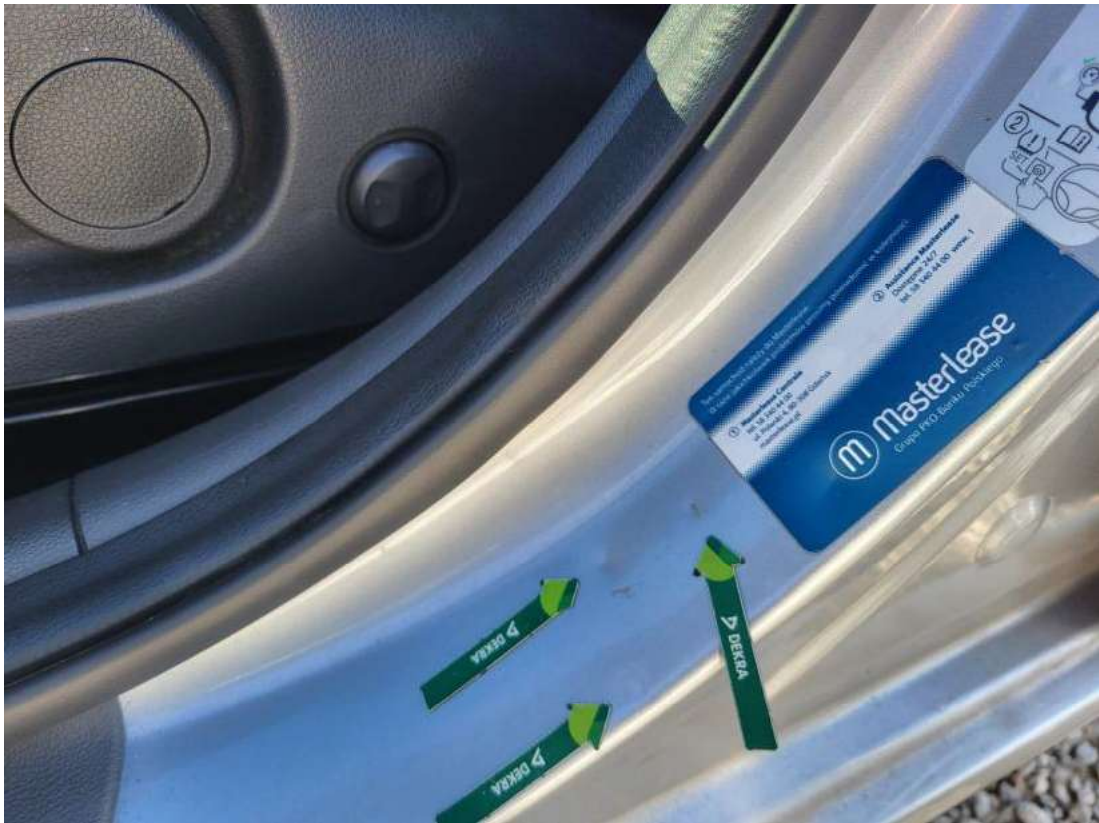
**Fot. 59**

| Poz. | Nazwa pozycji | Opis uszkodzeń | Kwalifik. | Naprawa [rbg] |
|---|---|---|---|---|
| 6 | Rama drzwi przód L | wgniecenie | NA | 1 |

Słupek środkowy L - Wgniecienie/odkształcenie 1

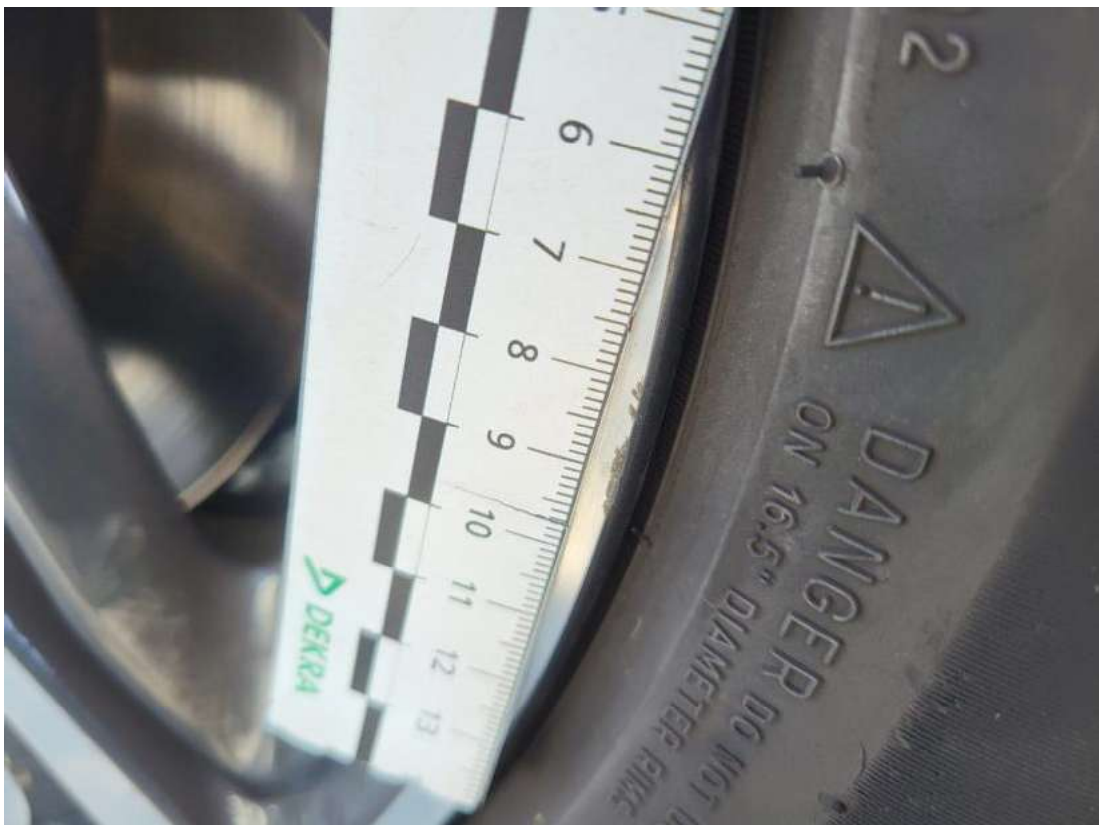
**Fot. 60**

| Poz. | Nazwa pozycji | Opis uszkodzeń | Kwalifik. | Naprawa [rbg] |
|---|---|---|---|---|
| 14 | Tarcza koła aluminiowa przód L | zarysowanie | | |

Felga Aluminiowa przednia L - Rysa/odprysk 1

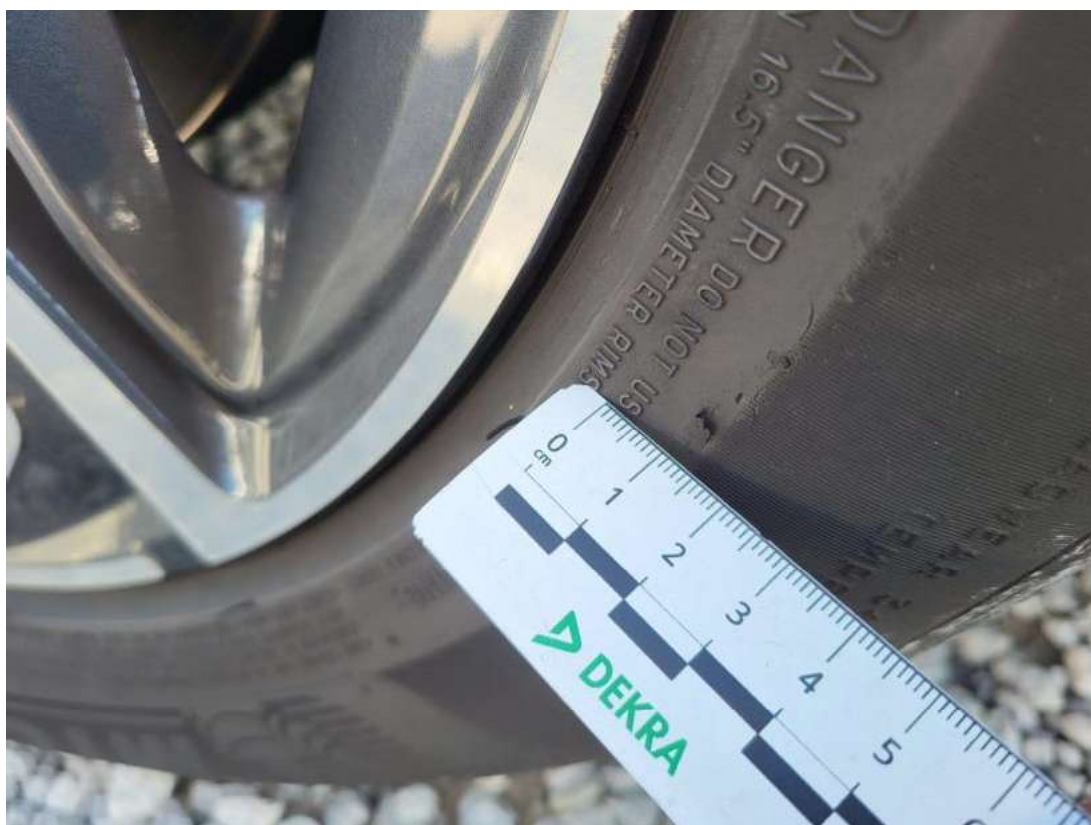
**Fot. 61**

| Poz. | Nazwa pozycji | Opis uszkodzeń | Kwalifik. | Naprawa [rbg] |
|---|---|---|---|---|
| 1 | Opona 205 / 55 / R / 16H 0.0mm L | rozerwanie | WY | |

Opona przednia L - Pęknięcie/rozerwanie 1

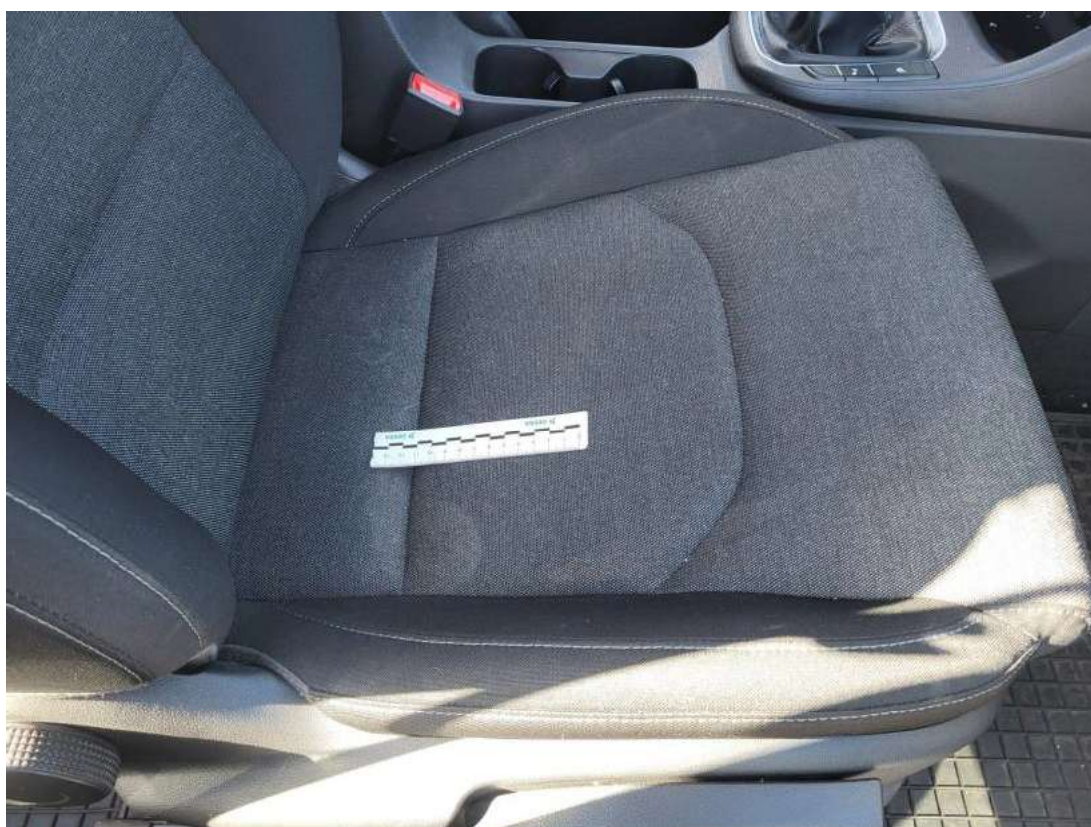
**Fot. 62**

Fotel prz. praw. - Inne 1

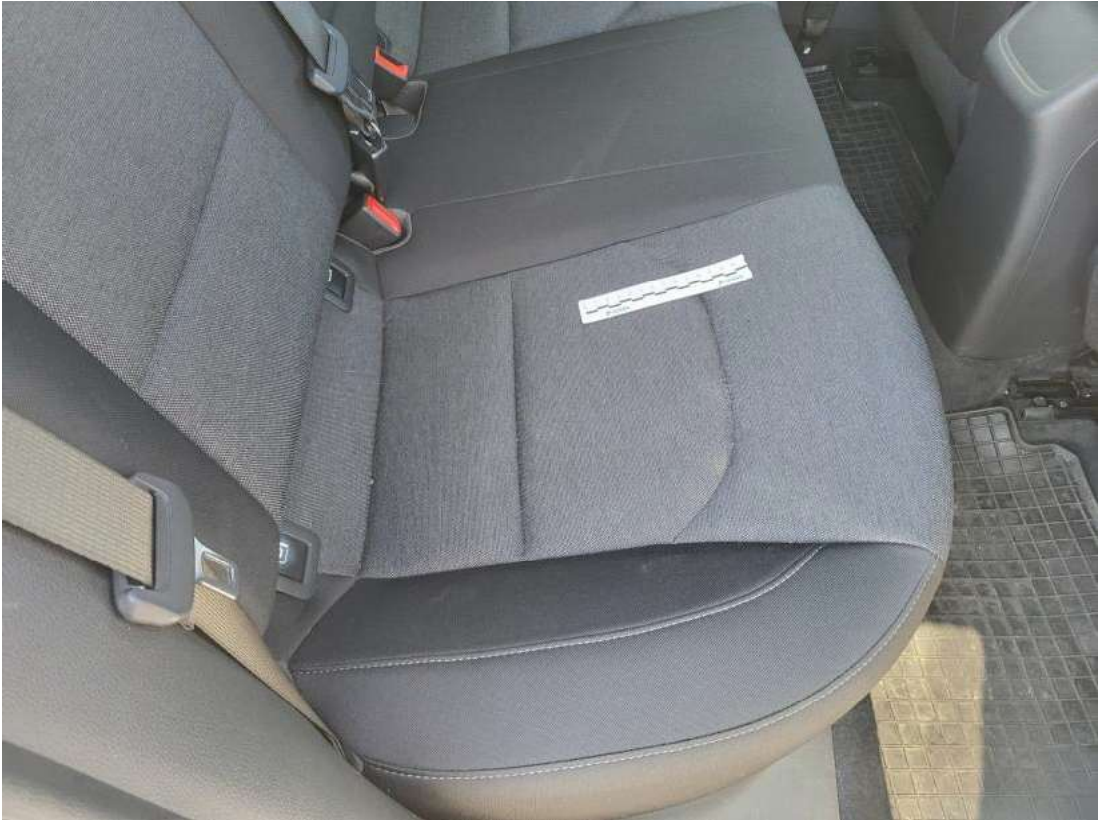
**Fot. 63**

Kanapa tyl. - Inne 1
