## Raport z oględzin pojazdu

| Numer raportu | 09754/10/26-15501 | Data raportu | 21-10-2026 |

| Marka, model | HYUNDAI i30 20-24 |
| Numer rejestracyjny | WJ9139K |

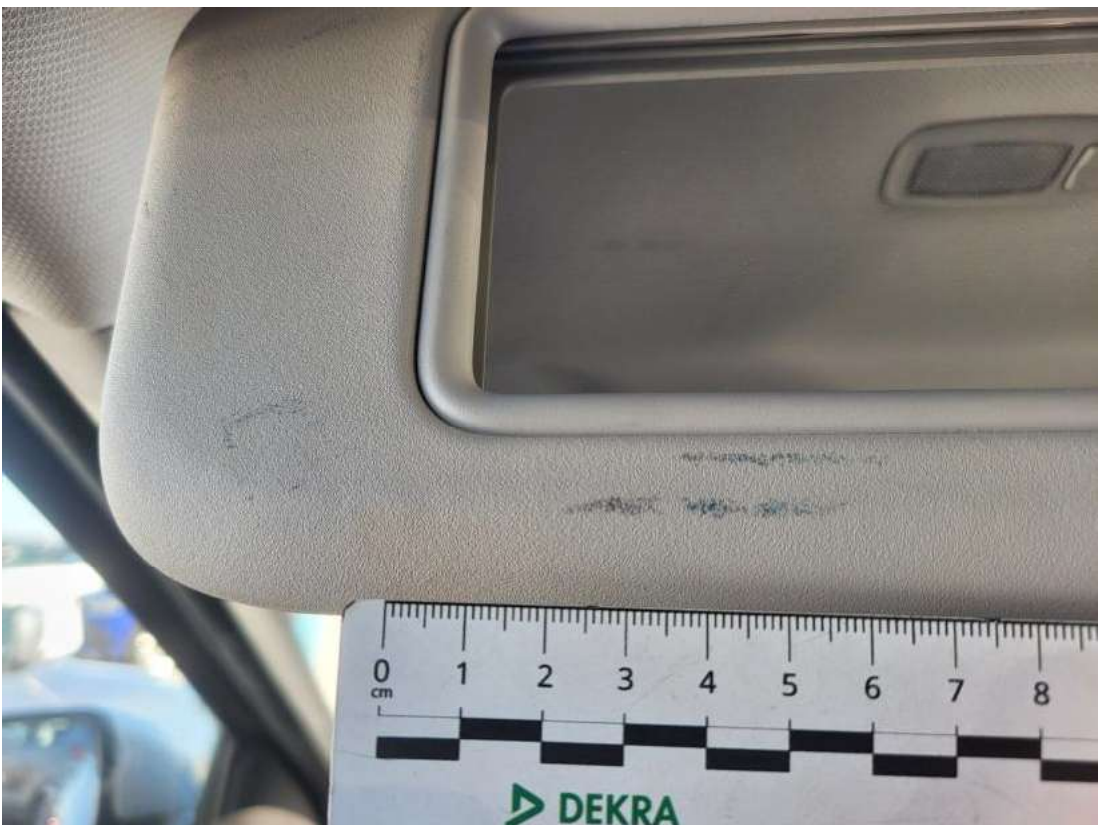
**Fot. 64**

Ostona p/słoneczna lewa - Inne 1

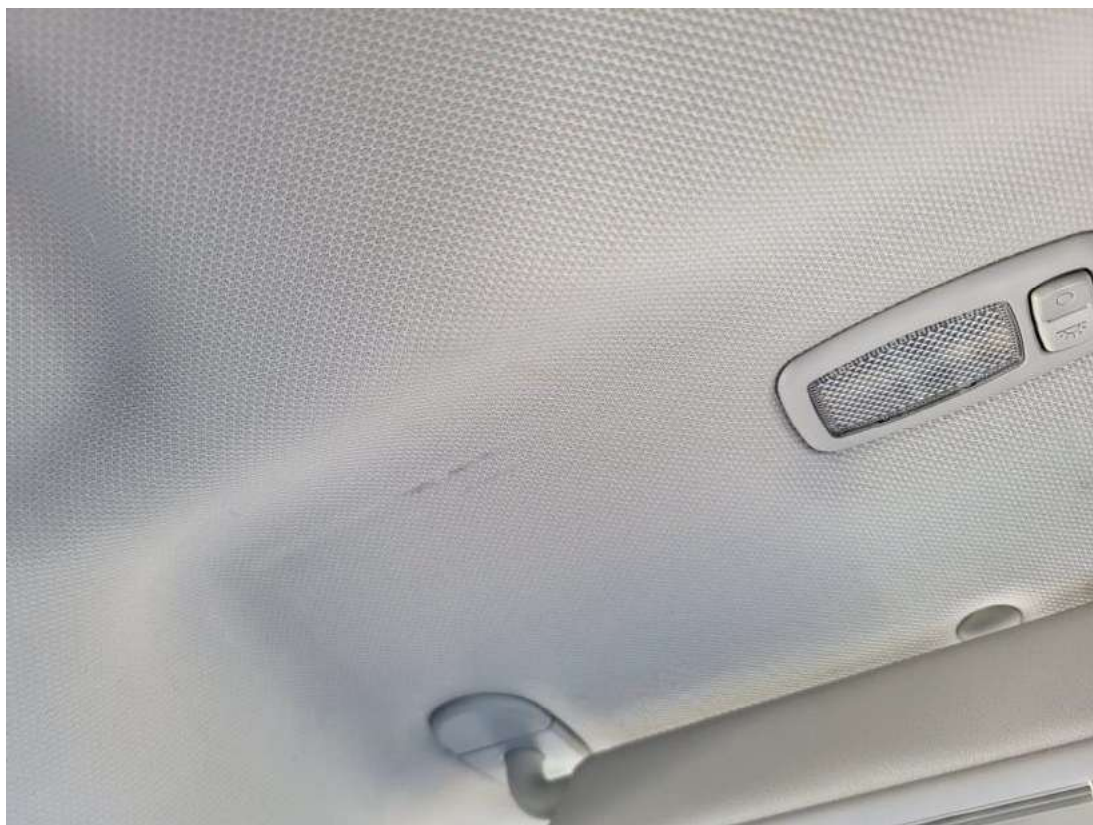
**Fot. 65**

Podsufitka - Inne 1

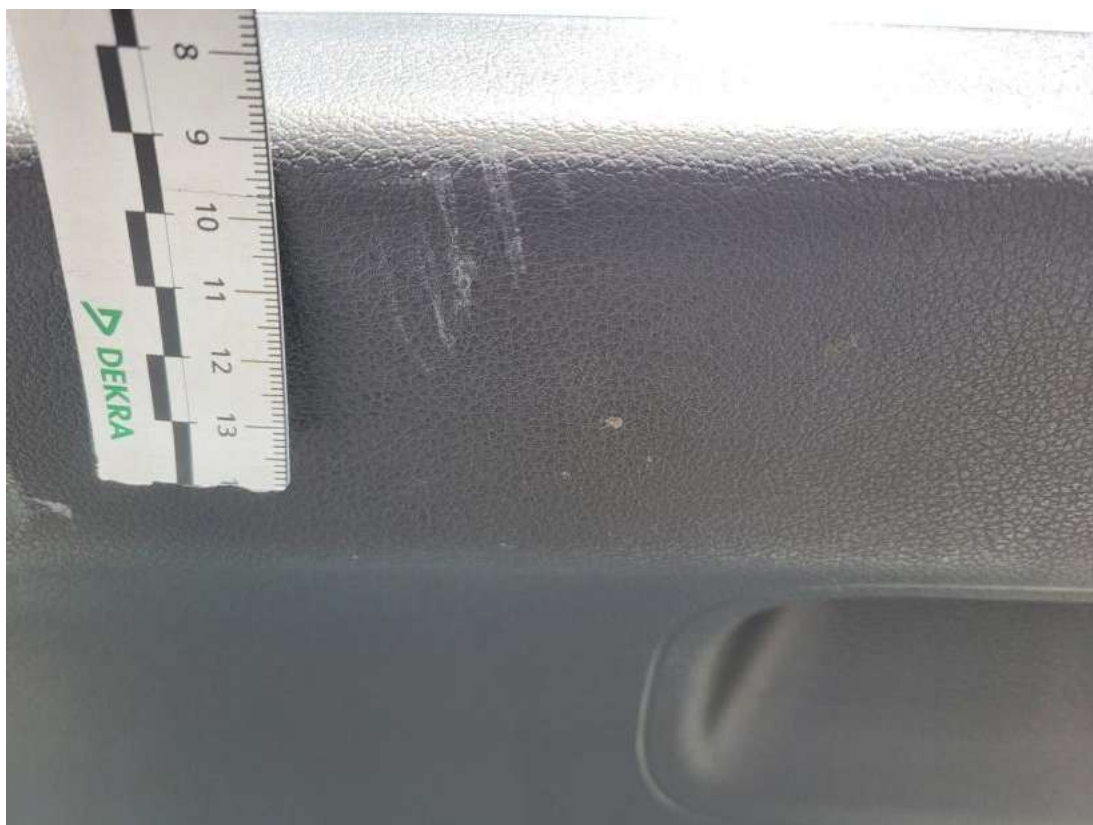
**Fot. 66**

| Poz. | Nazwa pozycji | Opis uszkodzeń | Kwalifik. | Naprawa [rbg] |
|---|---|---|---|---|
| 17 | Komplet nakładek pokrywy tylnej | zarysowanie | | |

Wykładzina pokrywy tylnej - Rysa/odprysk 1
