## Raport z oględzin pojazdu

| Numer raportu | 14078/10/26-15201 | Data raportu | 14-10-2026 |

| Marka, model | HYUNDAI i30 20-24 |
| Numer rejestracyjny | WD9210R |

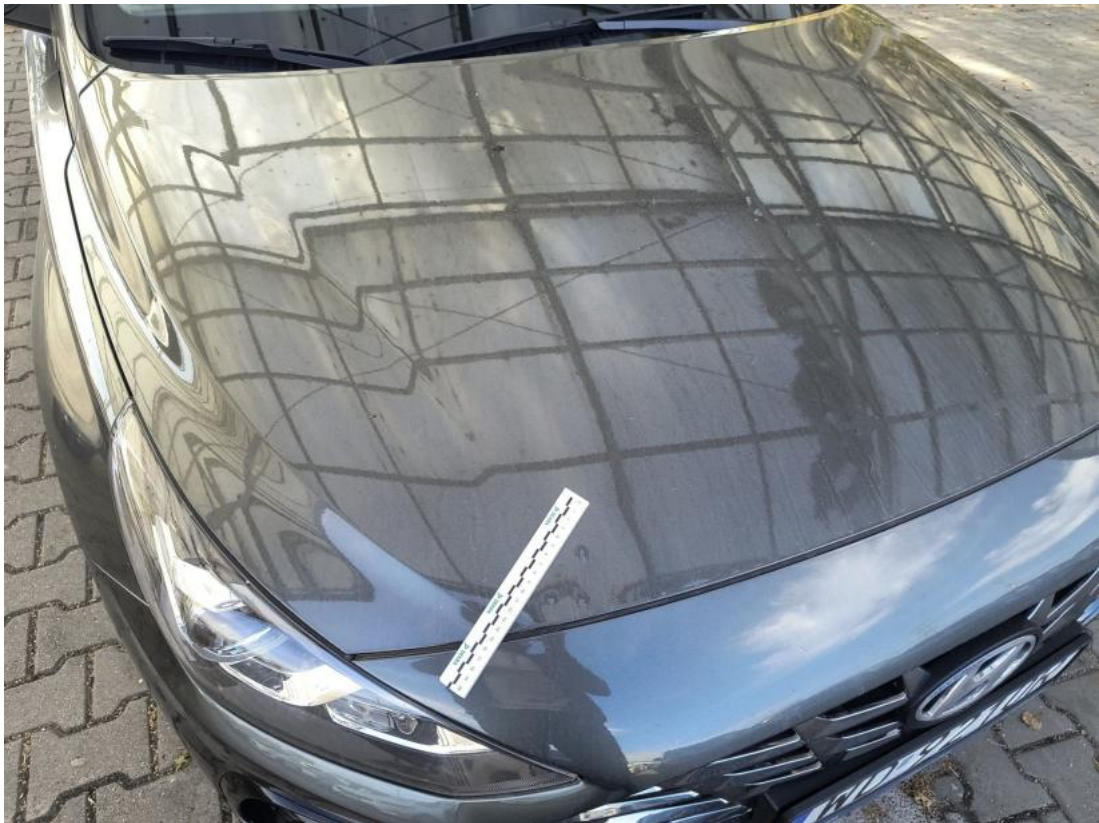
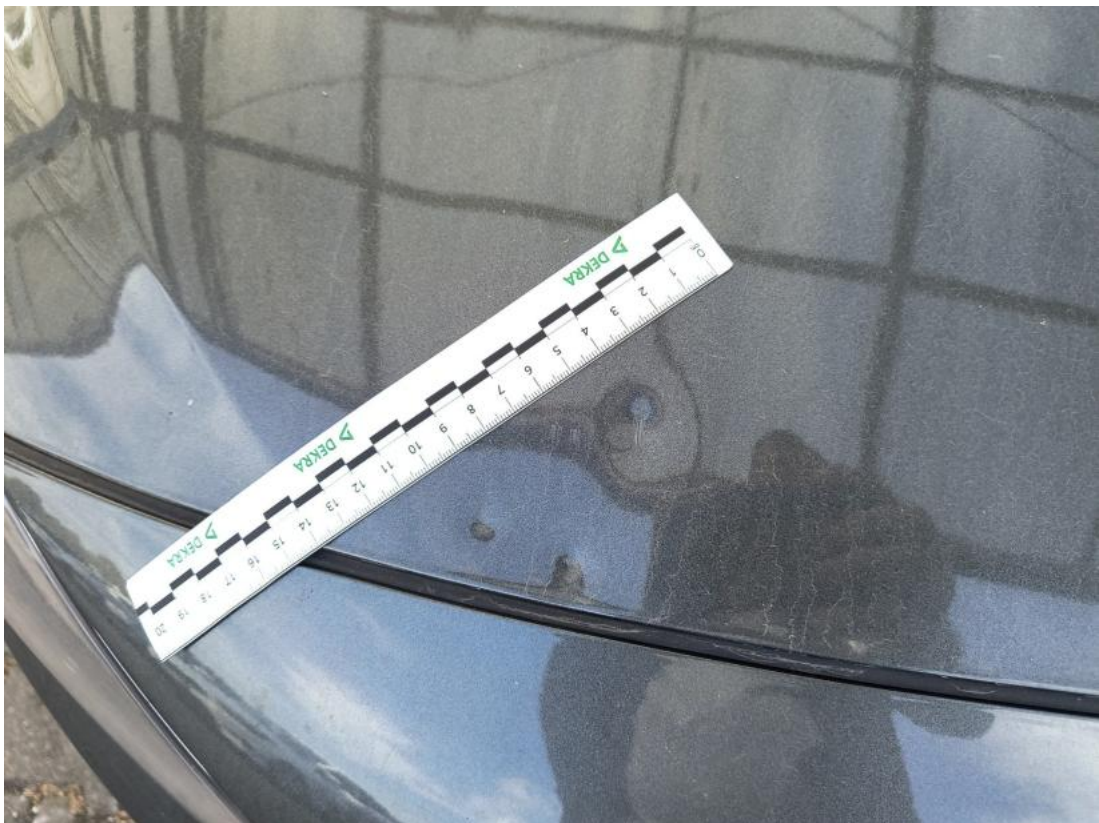
**Fot. 39**

| Poz. | Nazwa pozycji | Opis uszkodzeń | Kwalifik. | Naprawa [rbg] |
|---|---|---|---|---|
| 2 | Pokrywa przednia | wgniecenie | NA | 1.5 |

Pokrywa komory silnika - zdjęcie poglądowe 1

Pokrywa komory silnika - Wgniecenie/odkształcenie 1

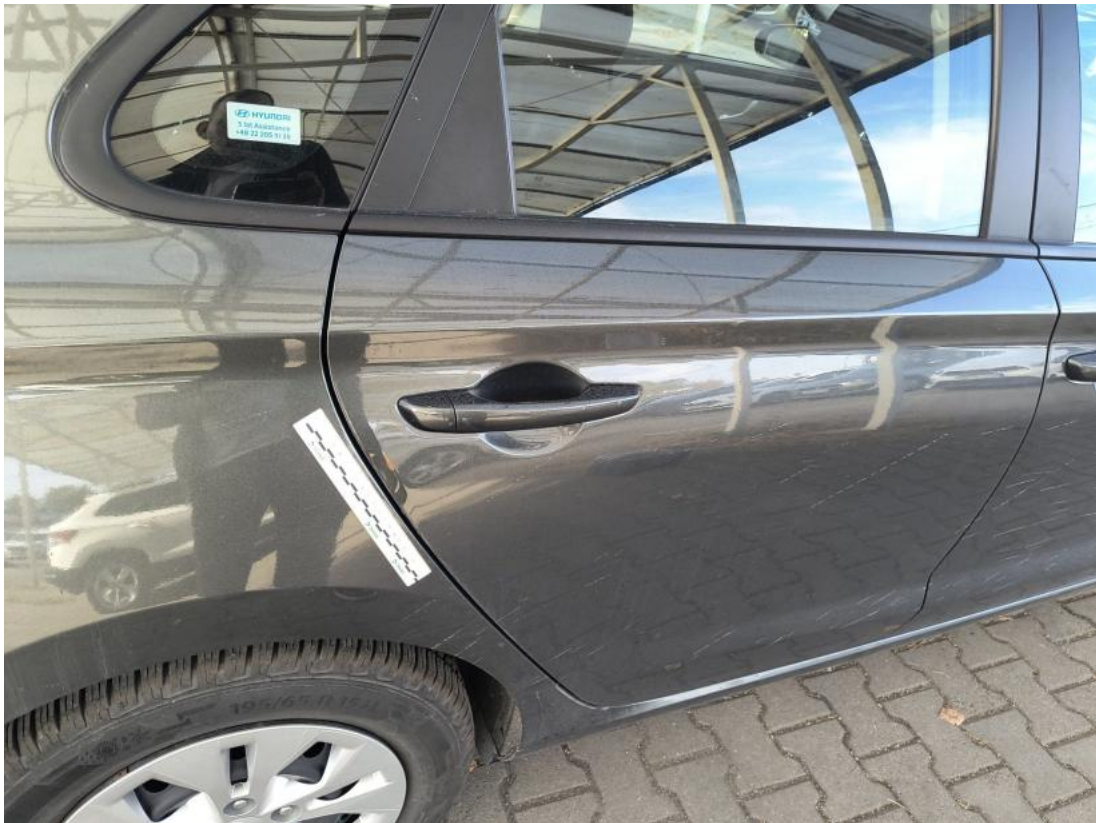
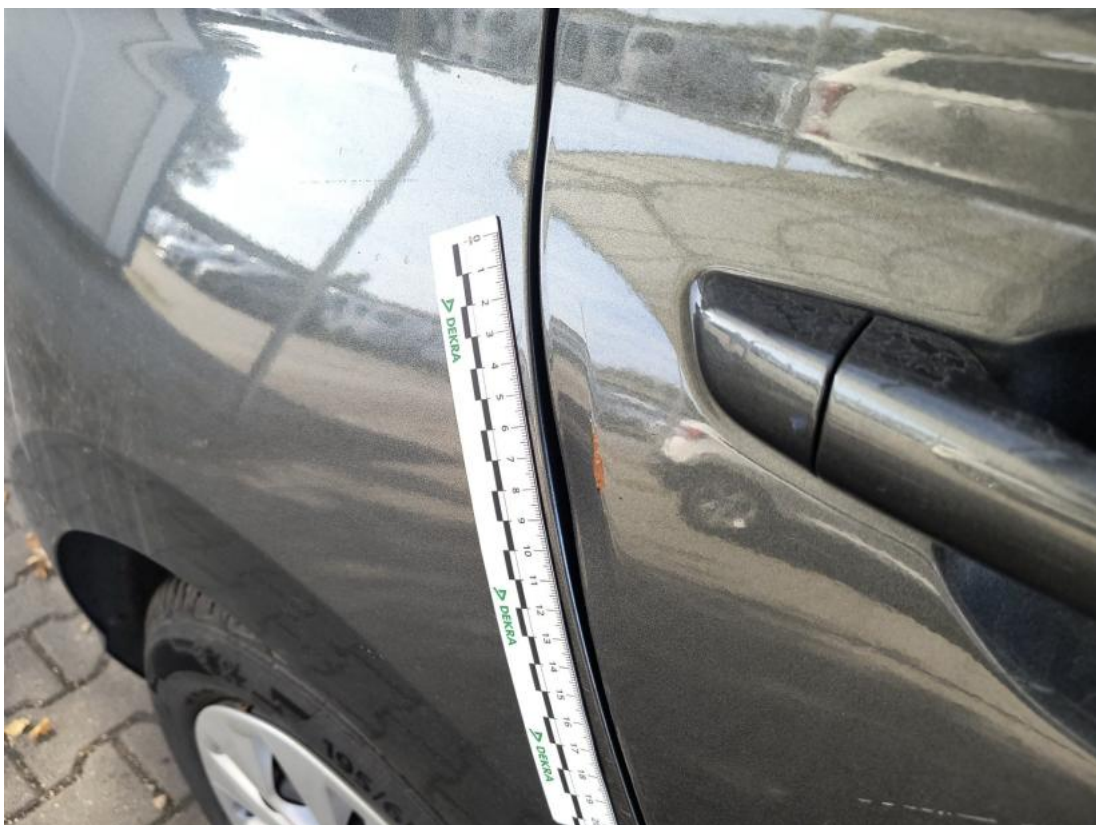
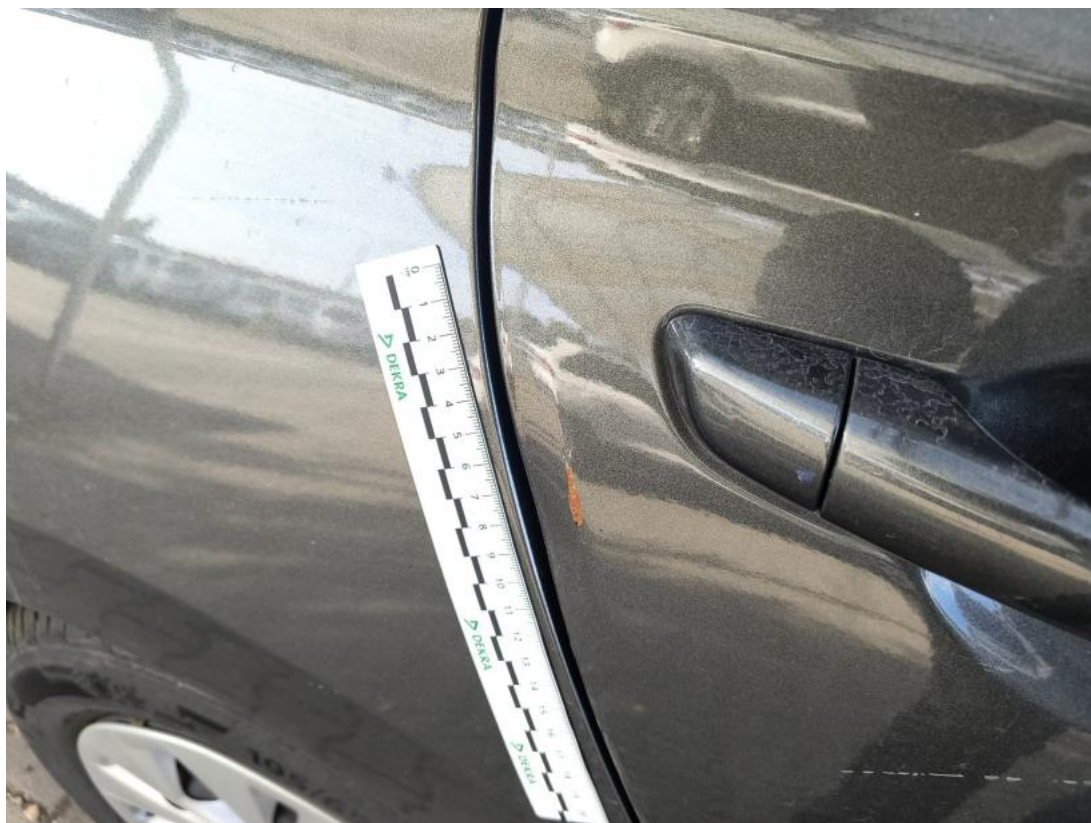
**Fot. 41**

| Poz. | Nazwa pozycji | Opis uszkodzeń | Kwalifik. | Naprawa [rbg] |
|---|---|---|---|---|
| 4 | Drzwi tylne (nieuzbrojone) R | wgniecenie | NA | 1.5 |

Drzwi tylne P - zdjęcie pogładowe 1

Drzwi tylne P - Wgniecenie/odkształcenie 1

Drzwi tylne P - Inne 1

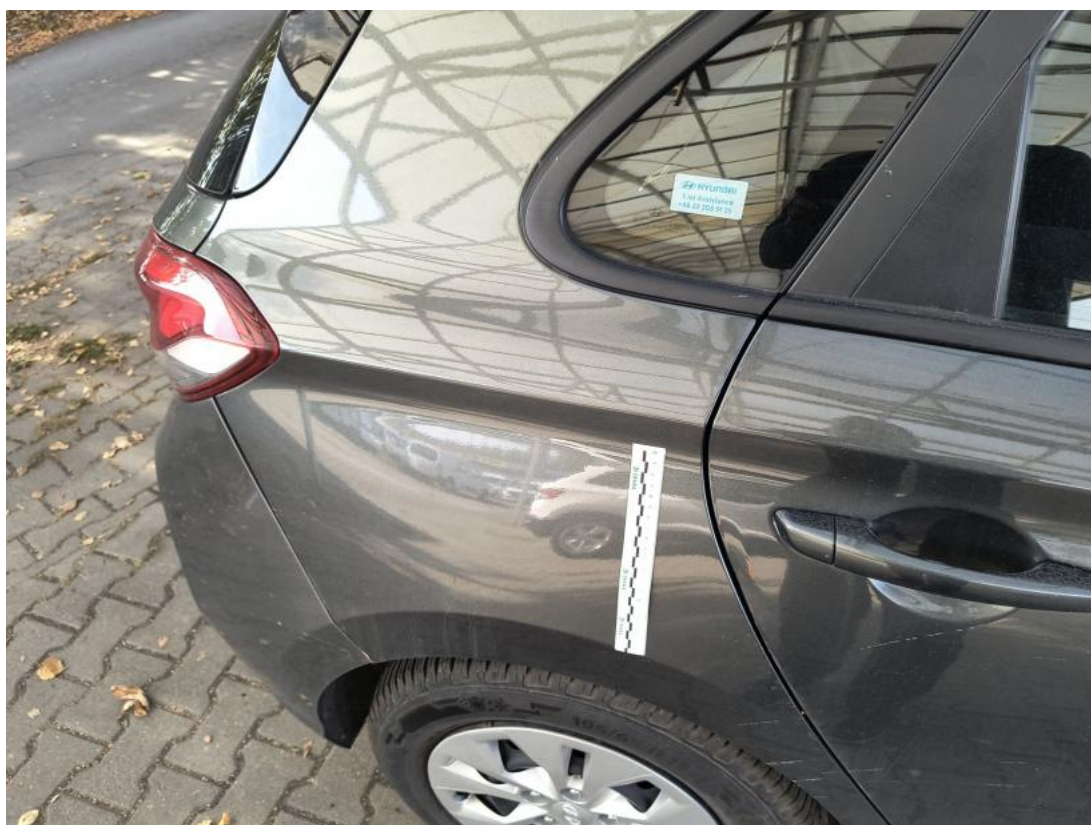
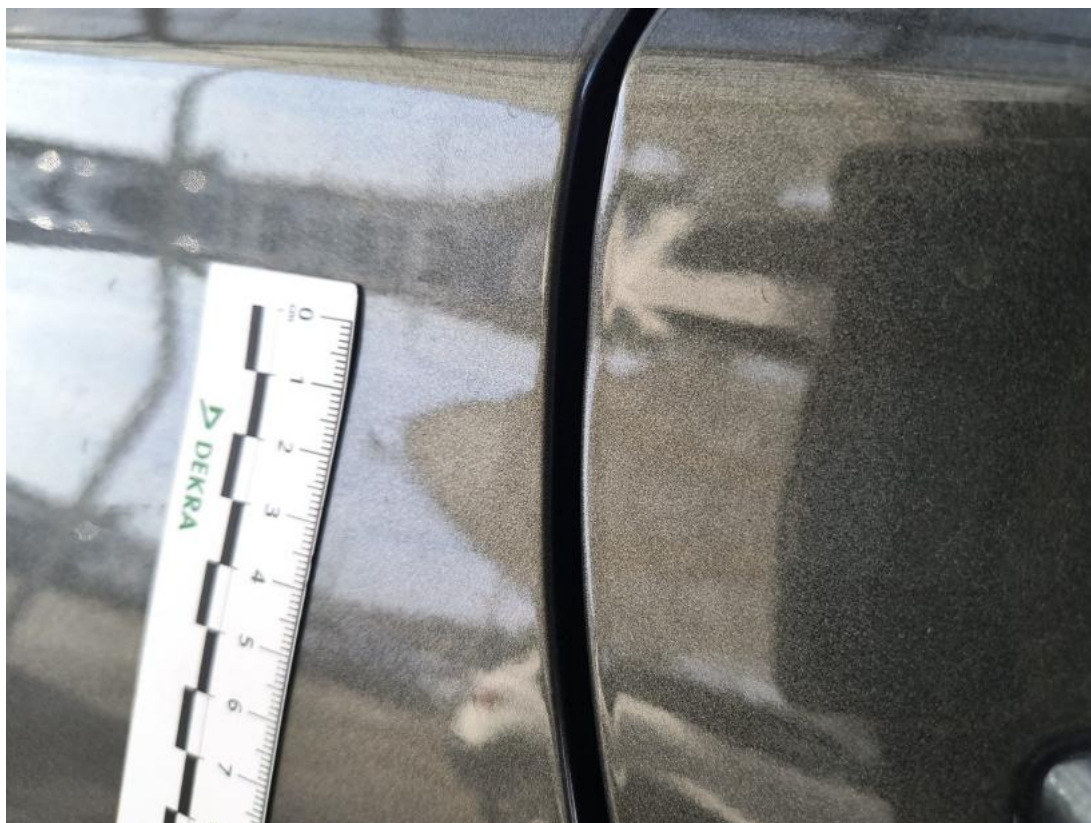
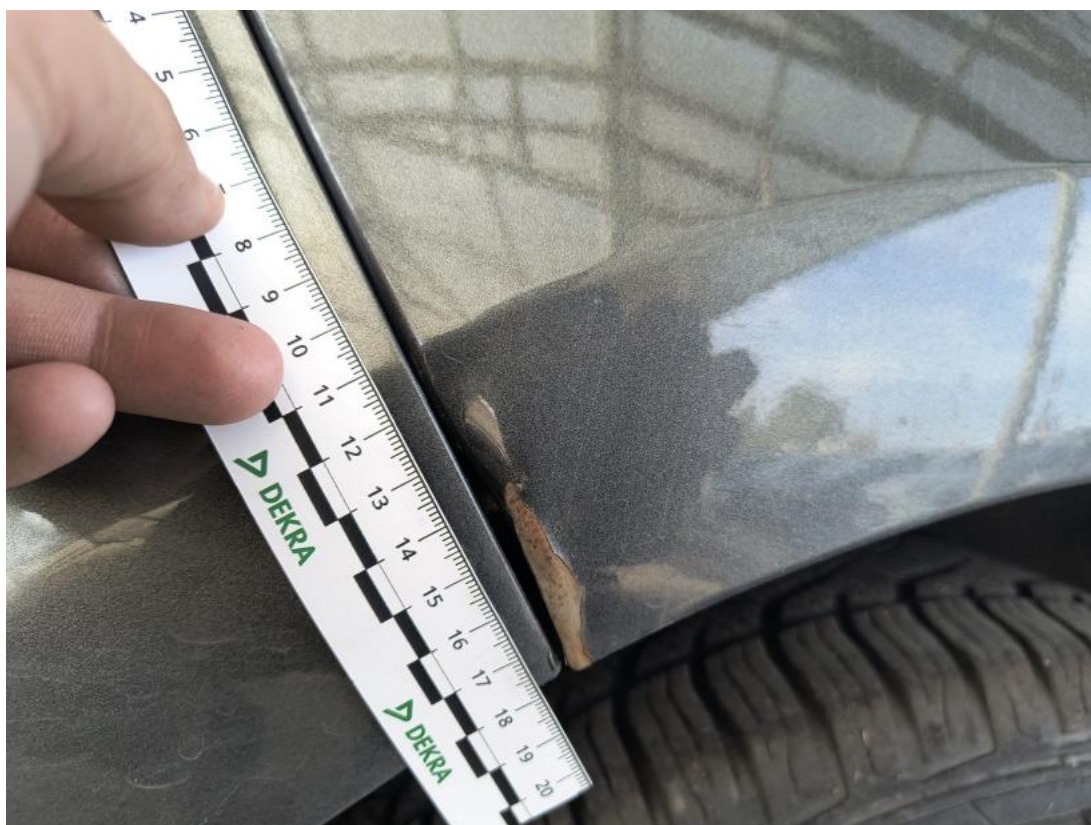
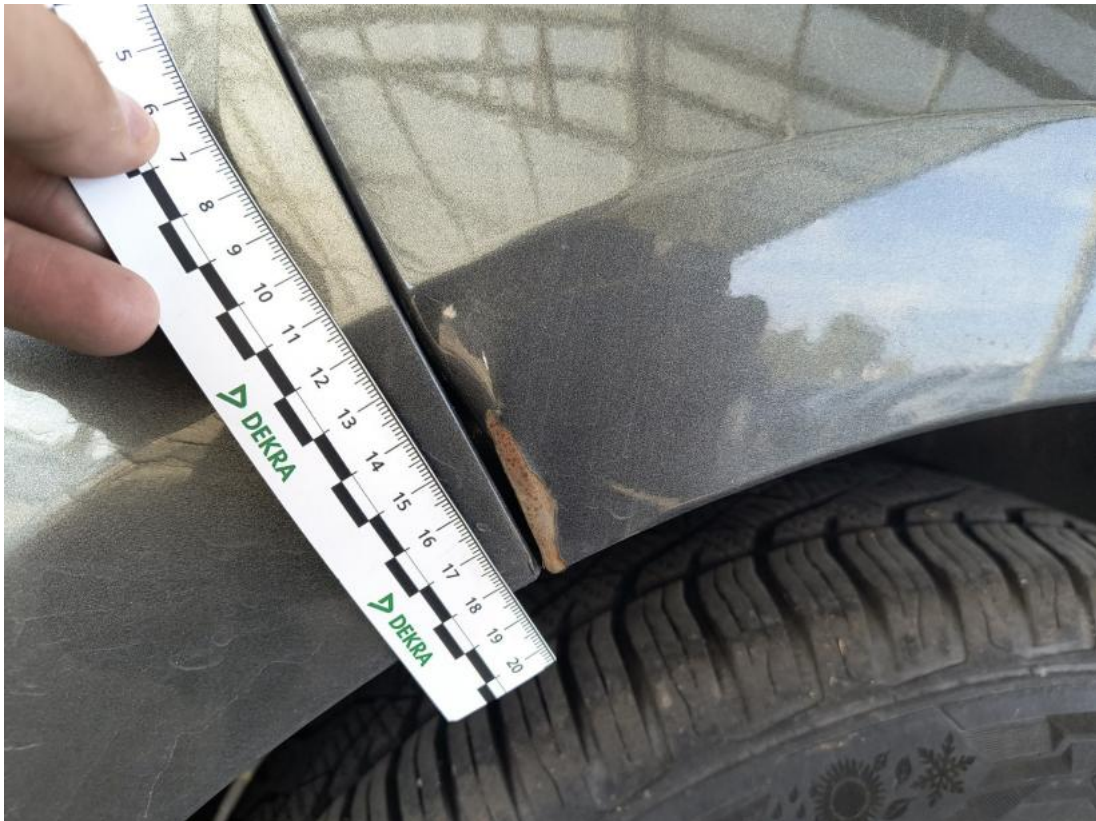
**Fot. 44**

| Poz. | Nazwa pozycji | Opis uszkodzeń | Kwalifik. | Naprawa [rbg] |
|---|---|---|---|---|
| 6 | Błotnik tylny R | wgniecenie, wgniecenie | NA | 1.8 |

Błotnik tylny P / Ściana boczna P - zdjęcie poglądowe 1

Błotnik tylny P / Ściana boczna P - Wgniecenie/odkształcenie 1

Błotnik tylny P / Ściana boczna P - Wgniecenie/odkształcenie 2

Błotnik tylny P / Ściana boczna P - Inne 1

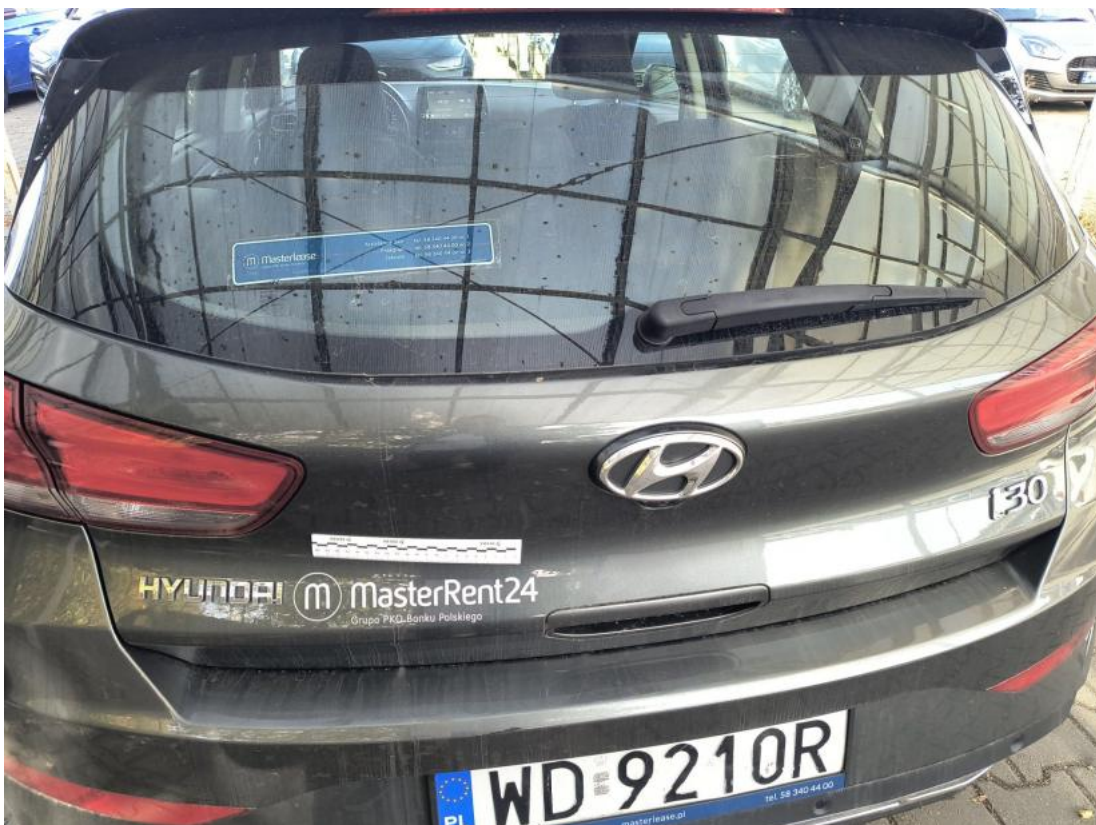
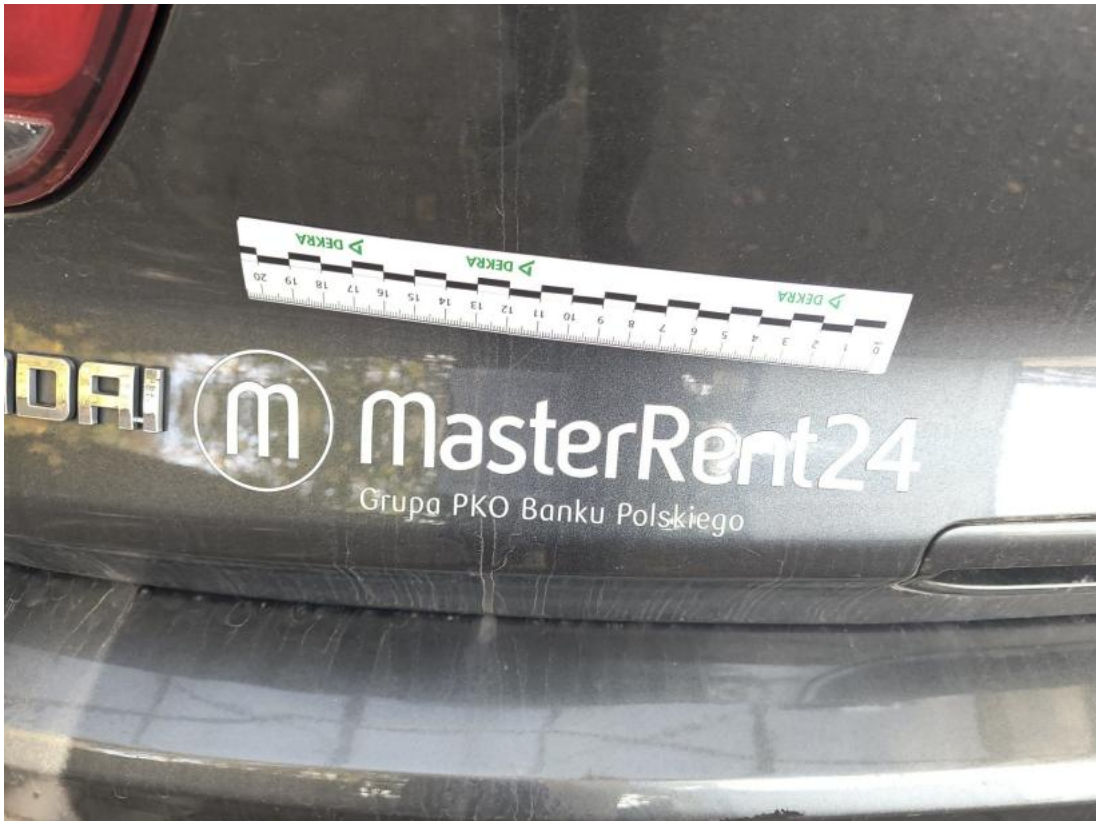
**Fot. 48**

Pokrywy bagażnika - zdjęcie poglądowe 1

Pokrywy bagażnika - Inne 1

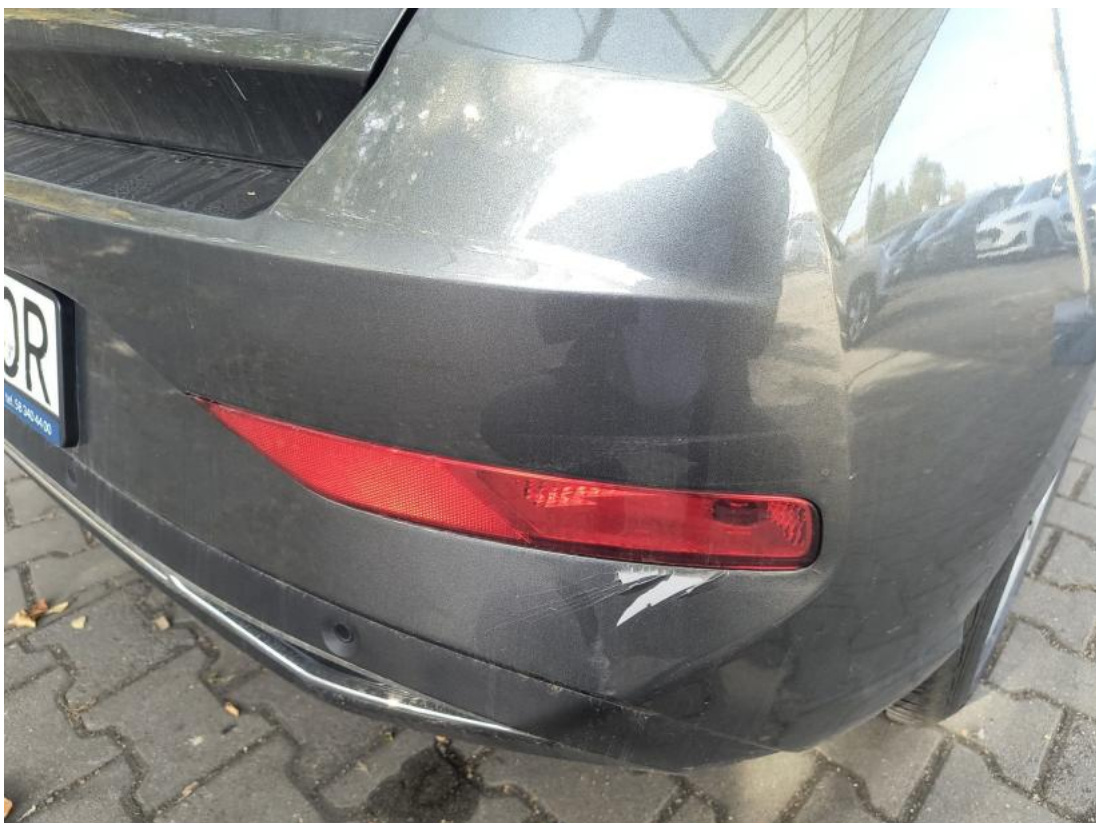
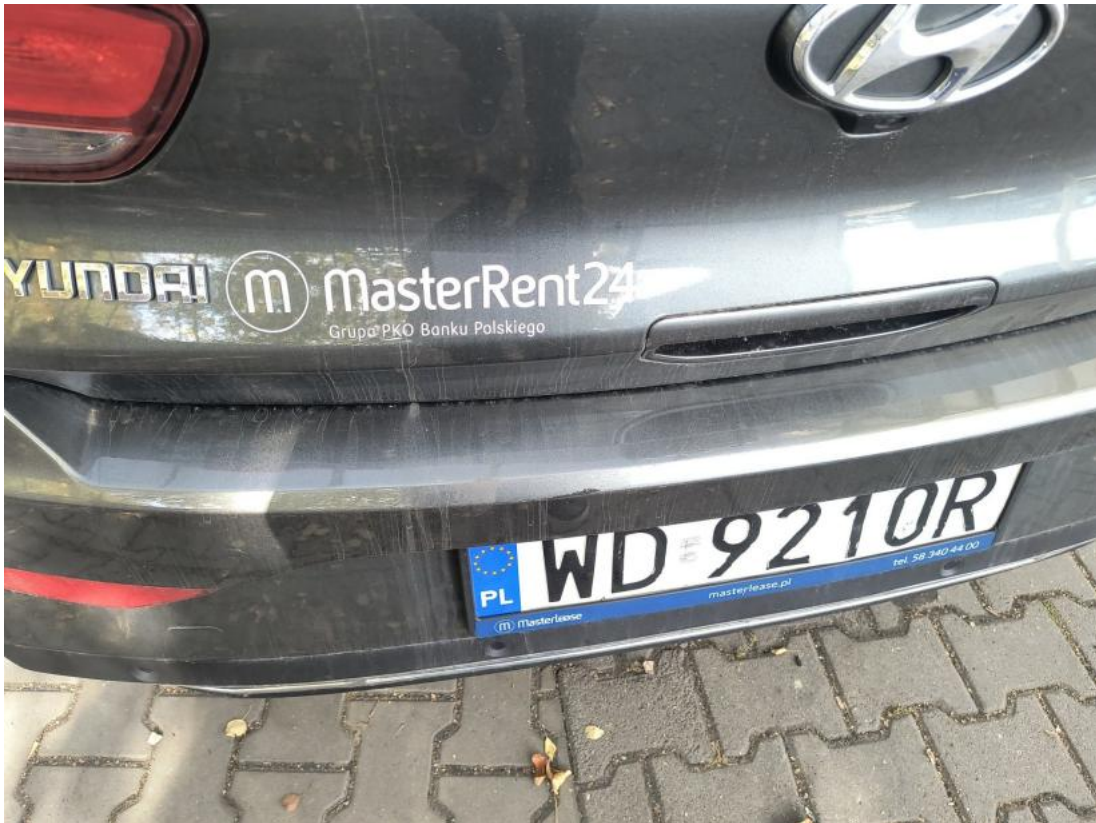
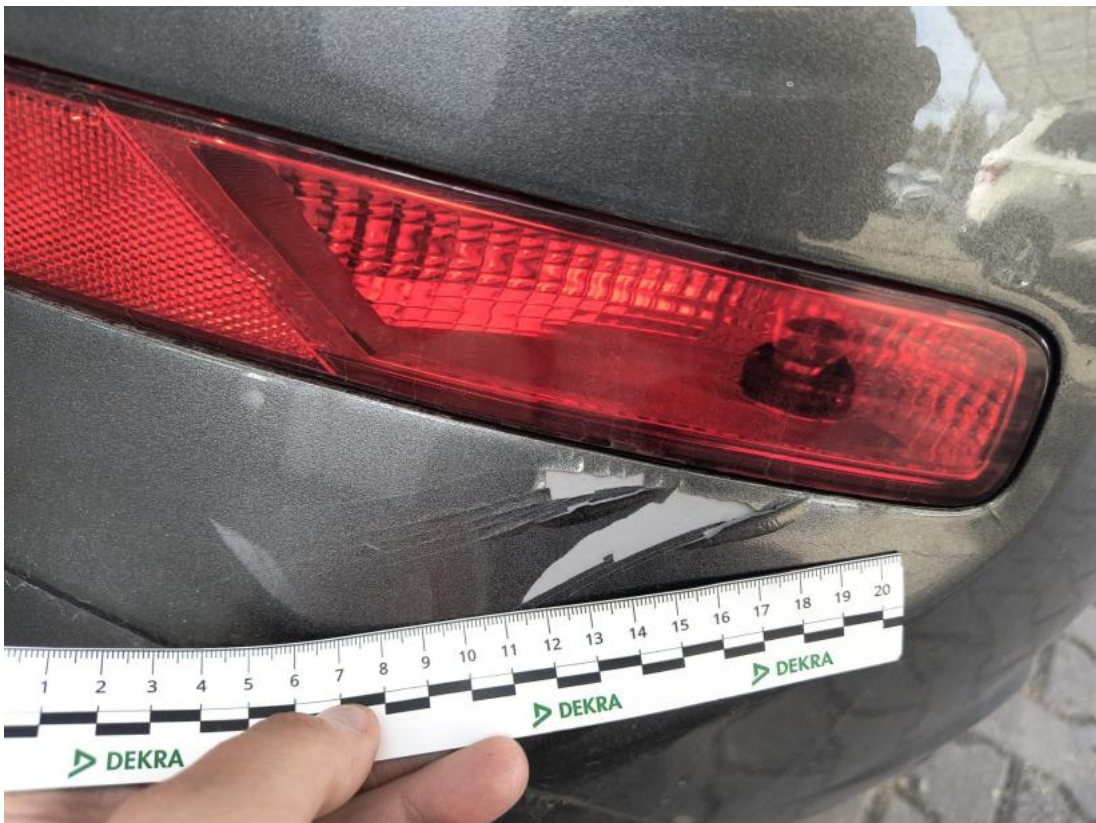
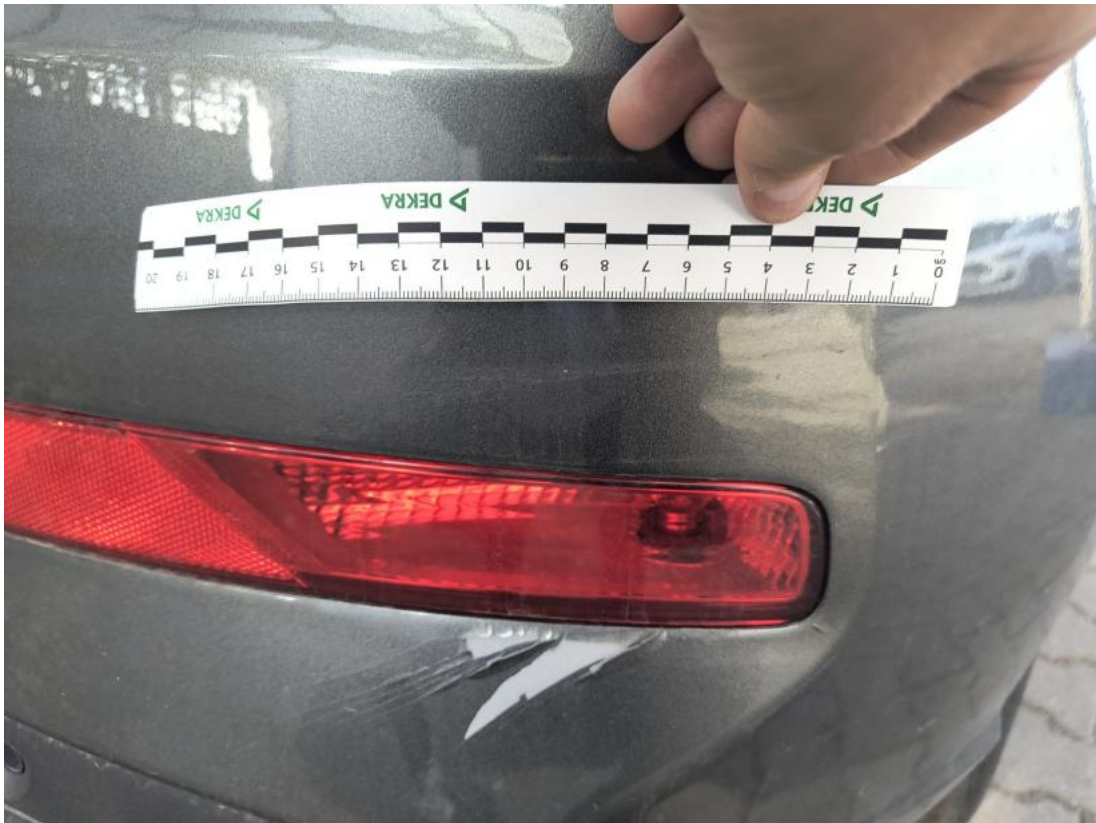
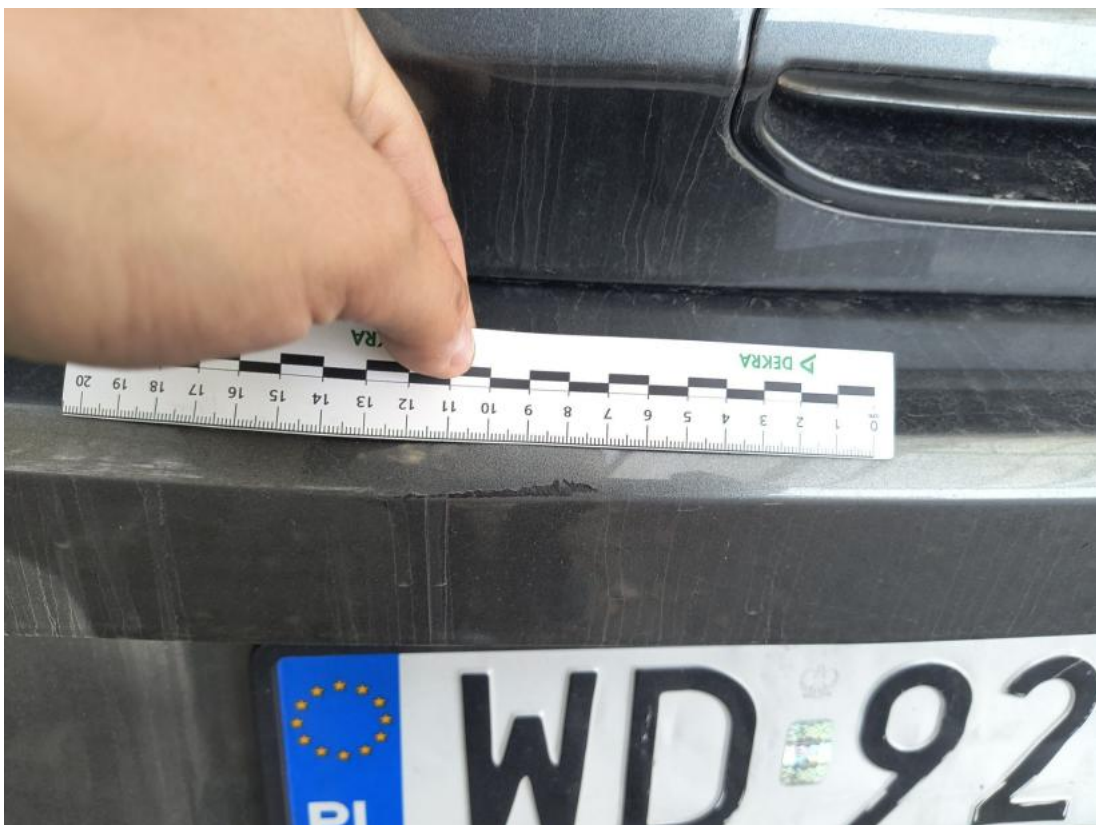
**Fot. 50**

| Poz. | Nazwa pozycji | Opis uszkodzeń | Kwalifik. | Naprawa [rbg] |
|---|---|---|---|---|
| 5 | Okładzina zderzaka tylnego | odpryski lakieru | NA | |

Zderzak tylny - zdjęcie poglądowe 1

Zderzak tylny - zdjęcie poglądowe 2

Zderzak tylny - Rysa/odprysk 1

Zderzak tylny - Rysa/odprysk 2

Zderzak tylny() - Rysa/odprysk 3

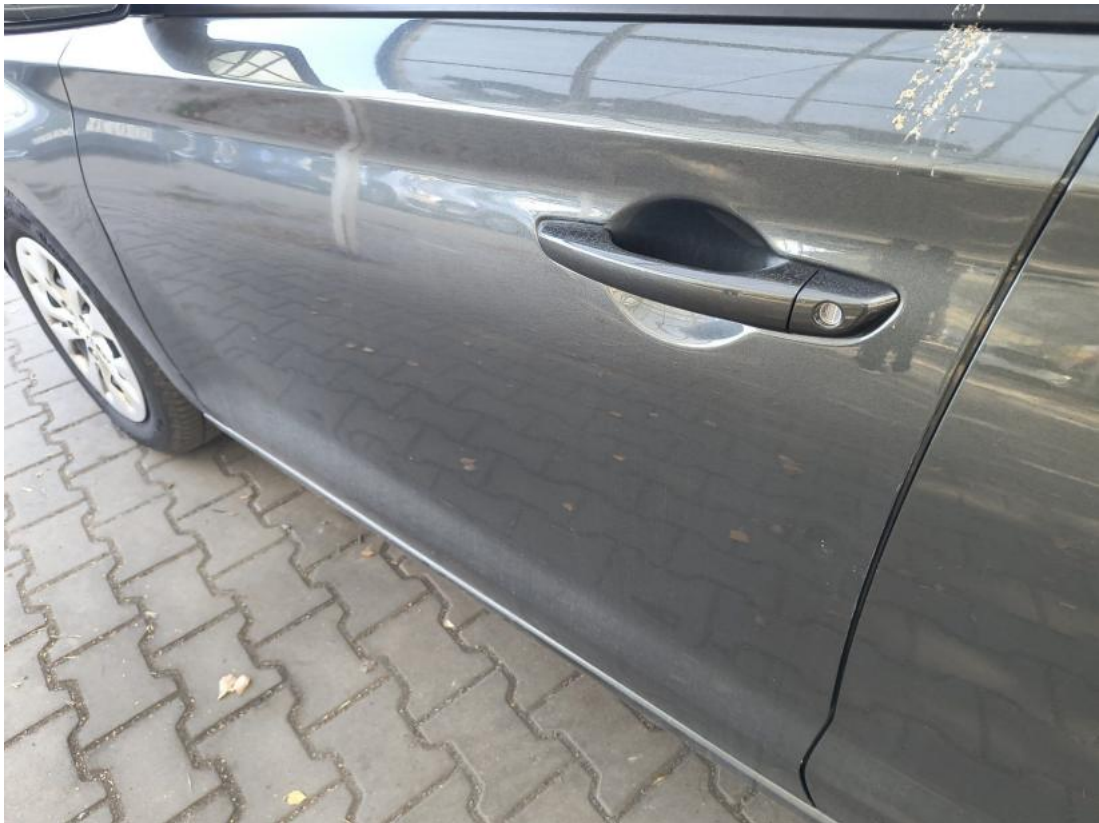
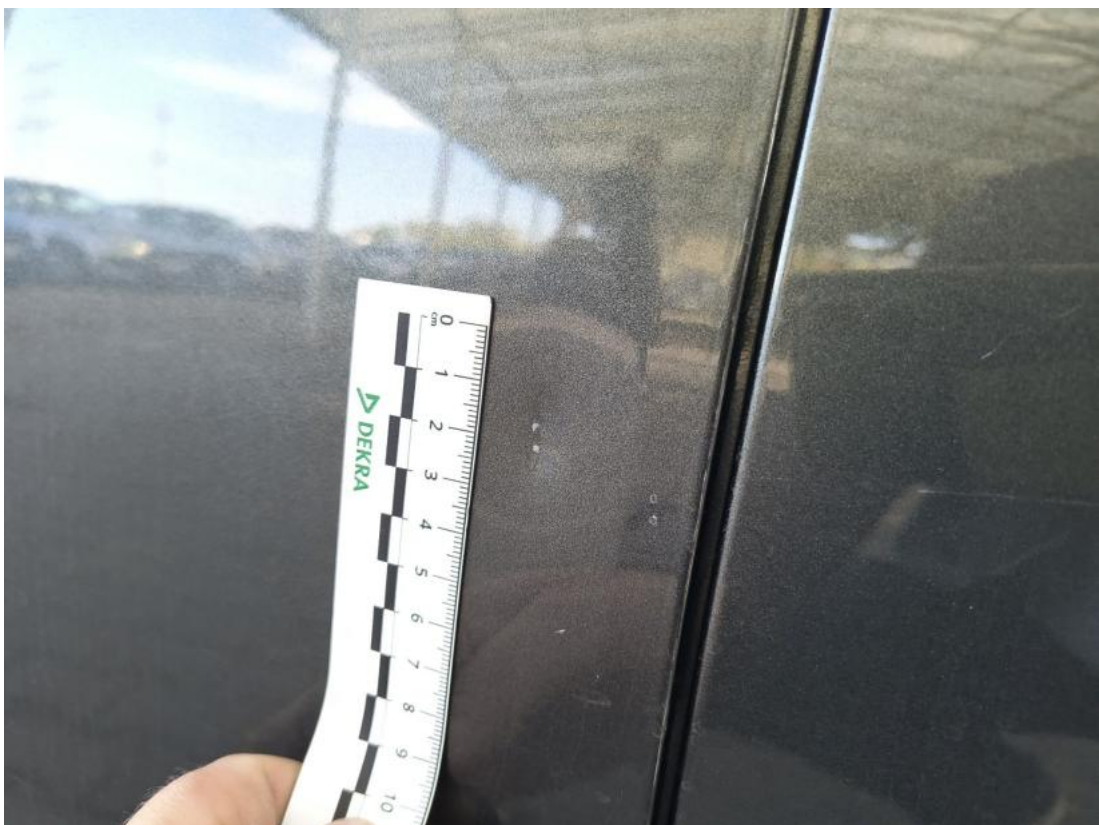
**Fot. 55**

| Poz. | Nazwa pozycji | Opis uszkodzeń | Kwalifik. | Naprawa [rbg] |
|---|---|---|---|---|
| 3 | Drzwi przednie (nieuzbrojone) L | wgniecenie | NA | 1.2 |

Drzwi przed L - zdjęcie poglądowe 1

Drzwi przed L - Wgniecenie/odkształcenie 1

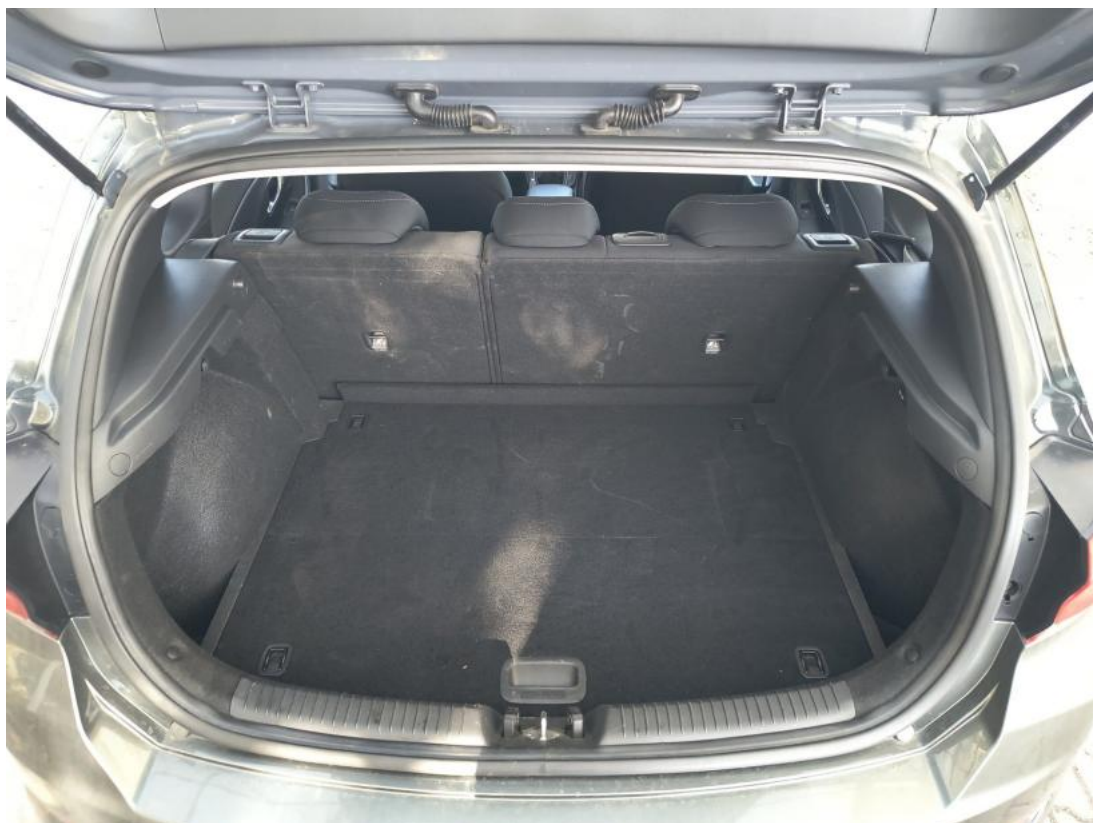
**Fot. 57**

| Poz. | Nazwa pozycji | Opis uszkodzeń | Kwalifik. | Naprawa [rbg] |
|---|---|---|---|---|
| 1 | Obicie półki tylnej | brak | WY | 0.2 |

Półka/roleta tylna - Inne 1
