## Raport z oględzin pojazdu

| Numer raportu | 220516/10/26-11401 | Data raportu | 12-10-2026 |

| Marka, model | KIA Ceed Kombi 21- |
| Numer rejestracyjny | CT694AC |

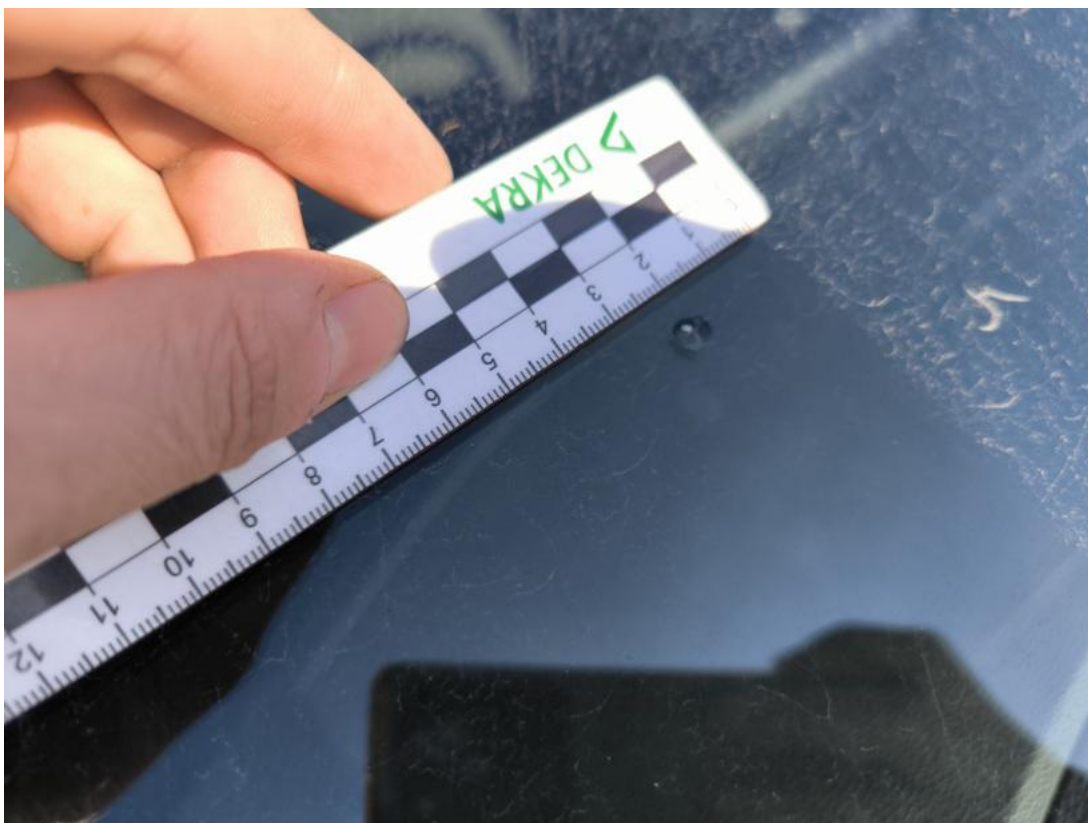
**Fot. 39**

| Poz. | Nazwa pozycji | Opis uszkodzeń | Kwalifik. | Naprawa [rbg] |
|---|---|---|---|---|
| 1 | Szyba przednia barwiona/ogrzew. | pęknięcie | WY | 2.3 |

Szyba czołowa atermiczna - Rysa/odprysk 1

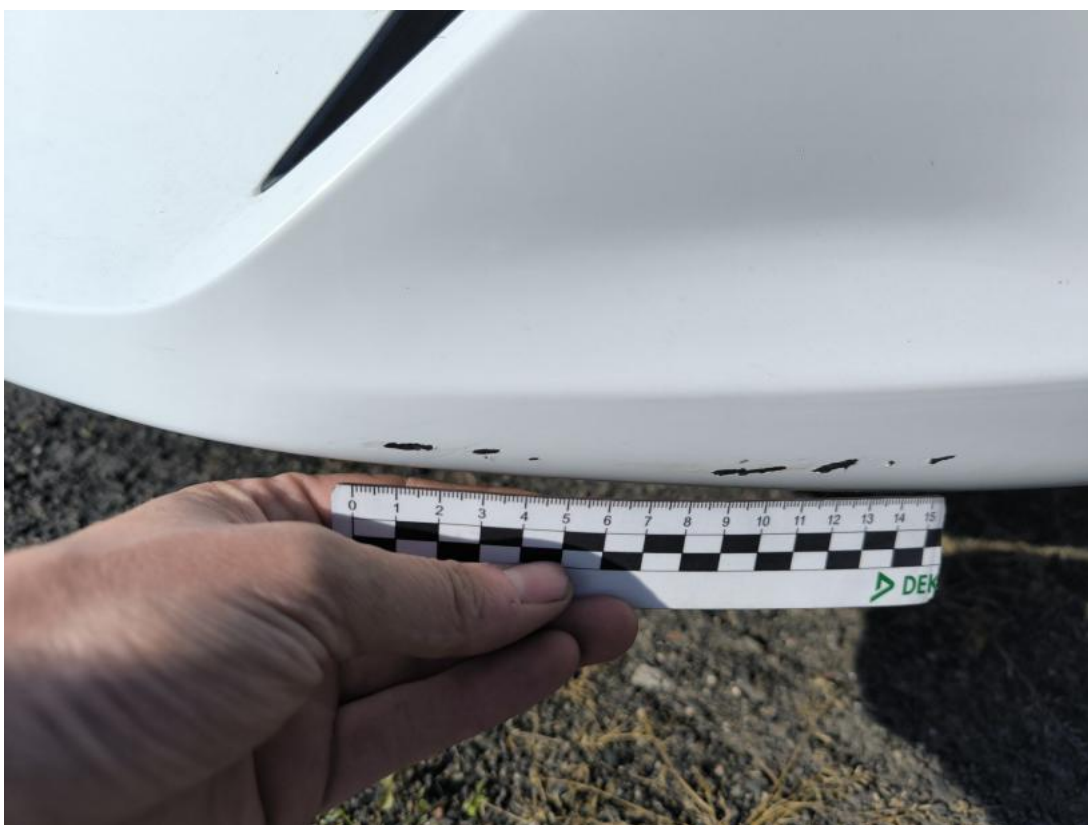
**Fot. 40**

| 7 | Okładzina zderzaka przedniego | rysa/odprysk | | |

Zderzak - Rysa/odprysk 1

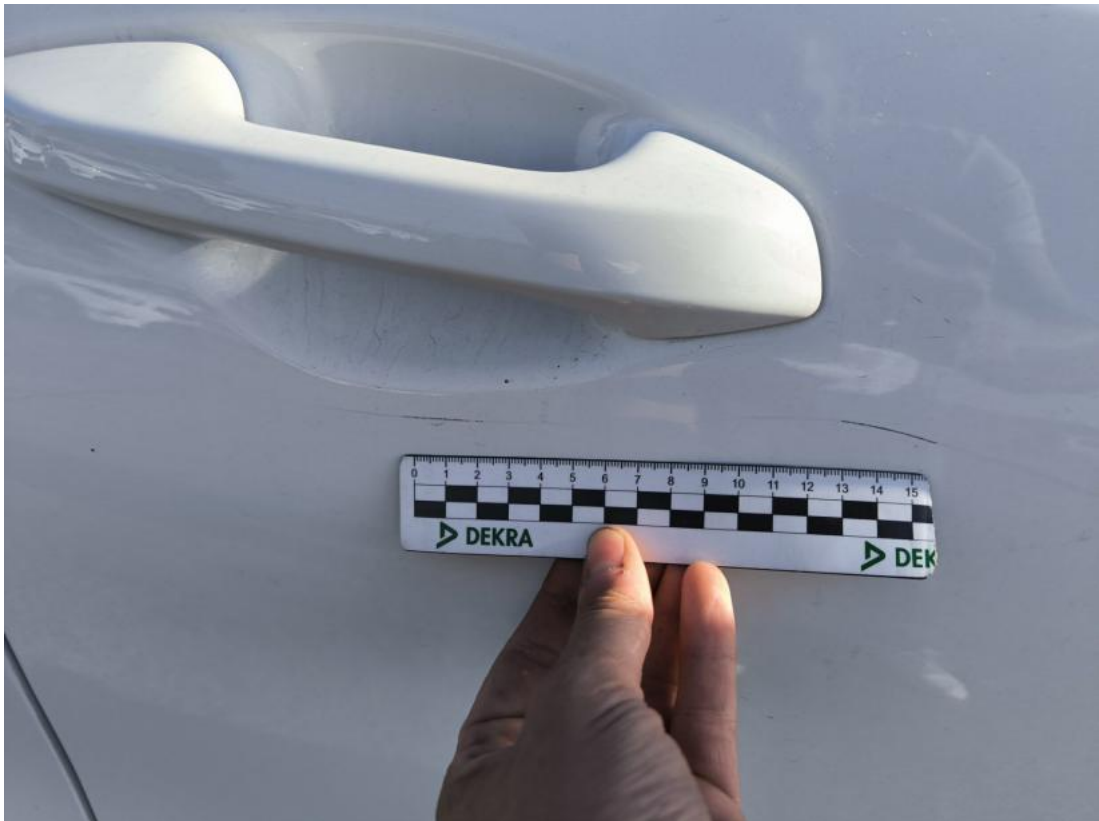
**Fot. 41**

| 3 | Drzwi przednie (nieuzbrojone) R | rysa/odprysk | NA | 0.5 |

Drzwi przednie P - Rysa/odprysk 1

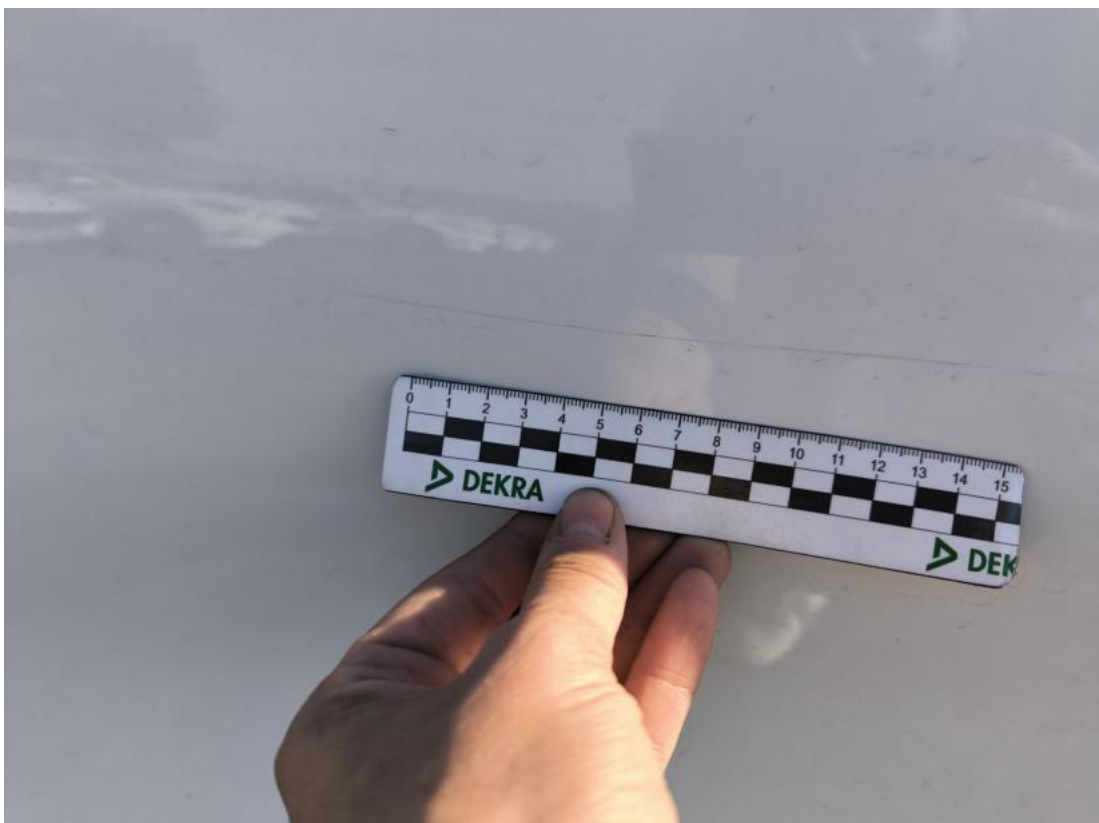
**Fot. 42**

| 4 | Drzwi tylne (nieuzbrojone) R | rysa/odprysk | NA | 0.5 |

Drzwi tylne P - Rysa/odprysk 1

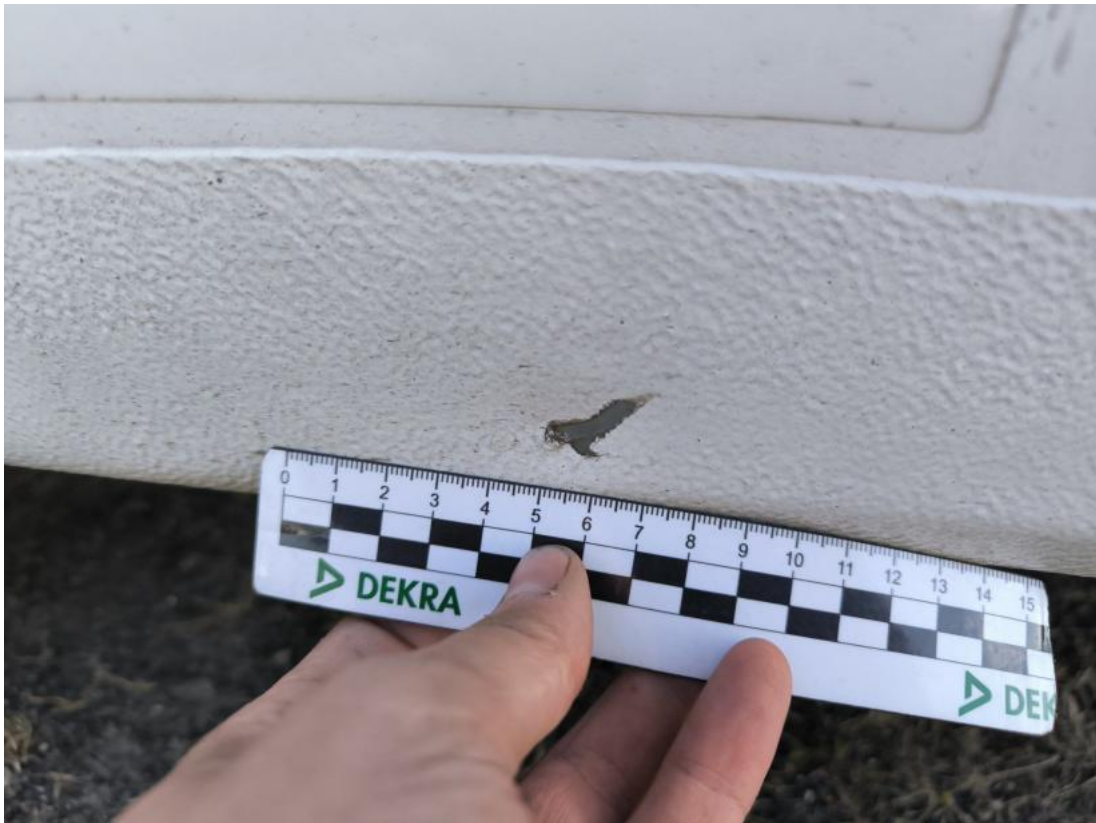
**Fot. 43**

| 5 | Próg R | rysa/odprysk, wgniecenie/odkształcenie | NA | 0.7 |

Próg P - Wgniecenie/odkształcenie 1

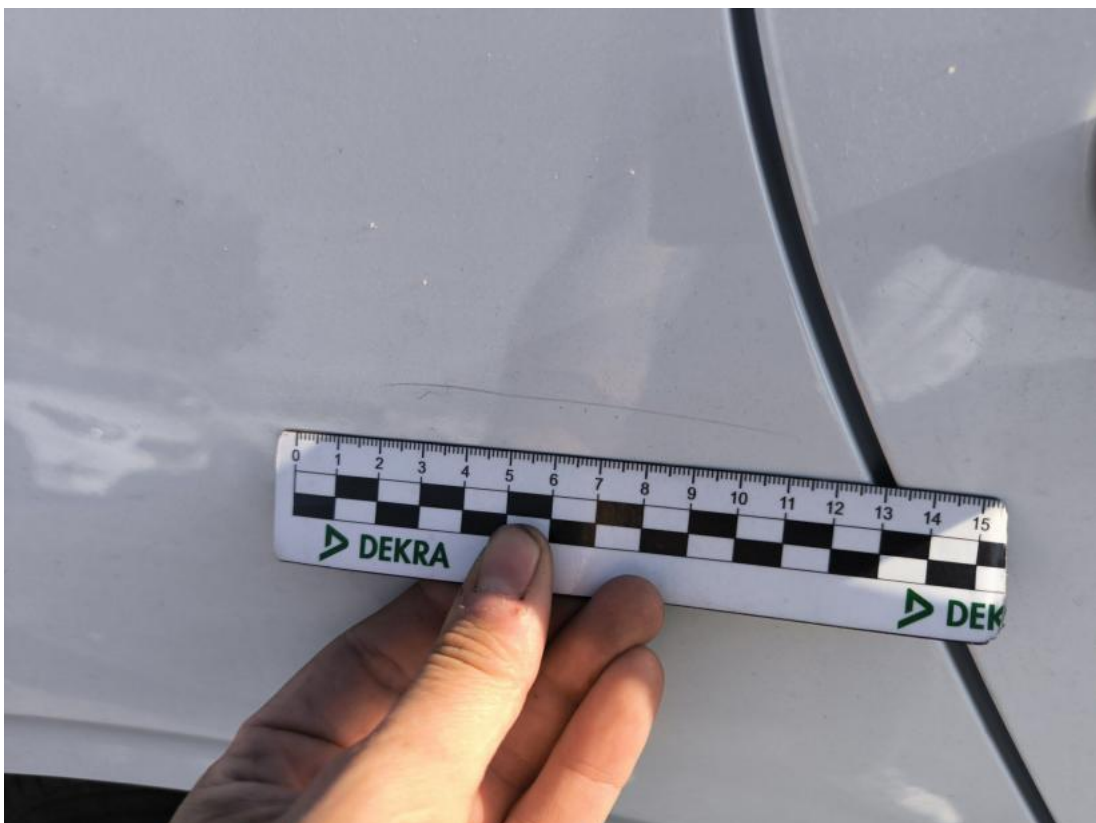
**Fot. 44**

| 6 | Błotnik tylny R | rysa/odprysk | NA | 0.5 |

Błotnik tylny P / Ściana boczna P - Rysa/odprysk 1

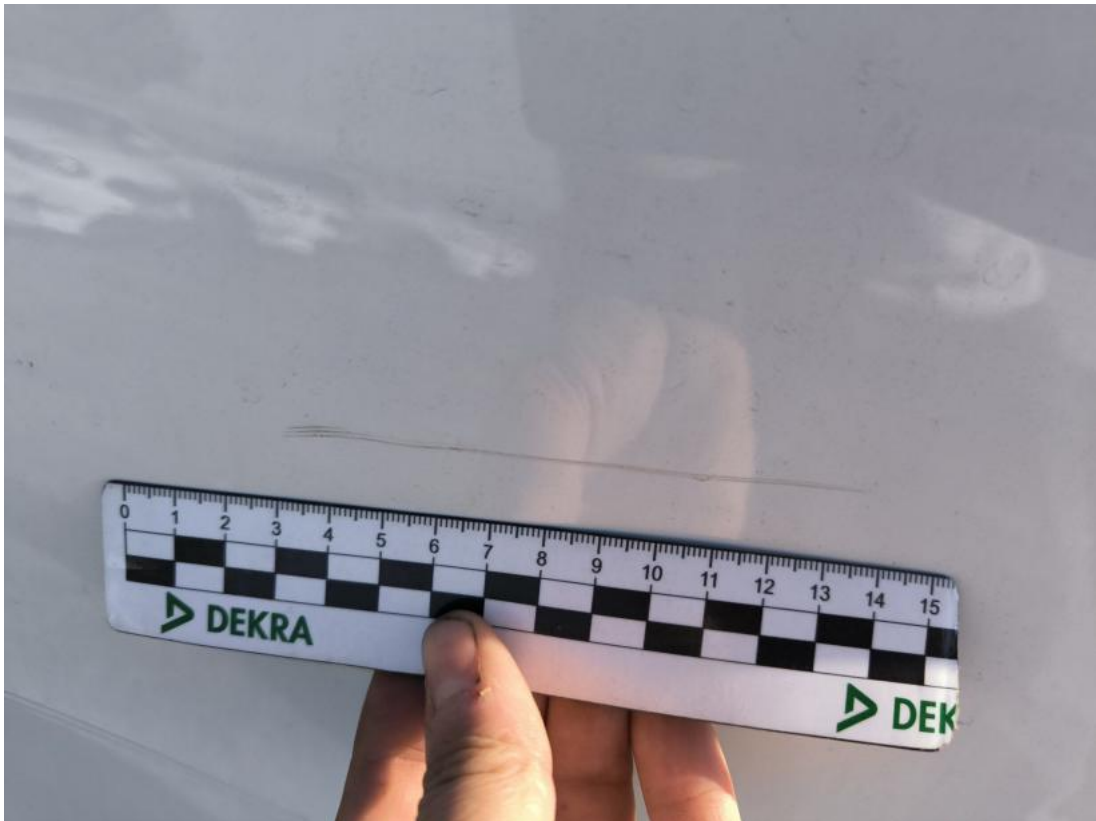
**Fot. 45**

Błotnik tylny P / Ściana boczna P - Rysa/odprysk 2

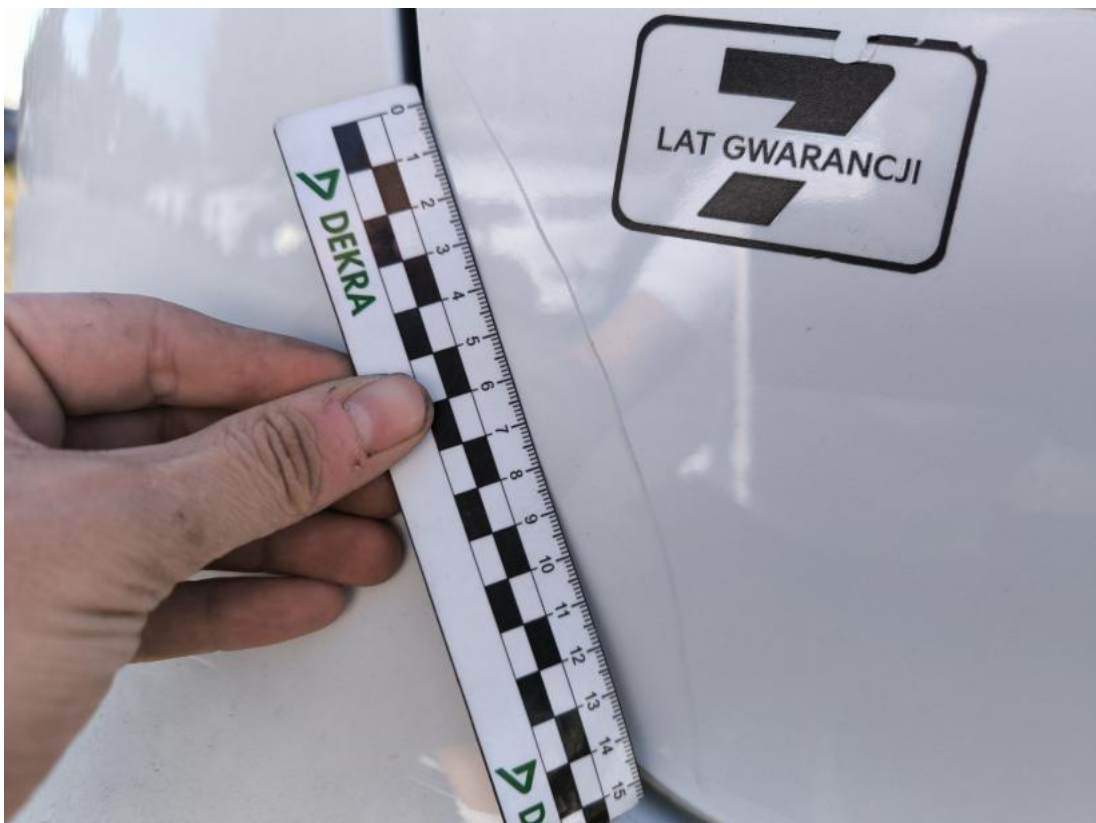
**Fot. 46**

| 8 | Okładzina zderzaka tylnego | rysa/odprysk | | |

Zderzak tylny - Rysa/odprysk 1

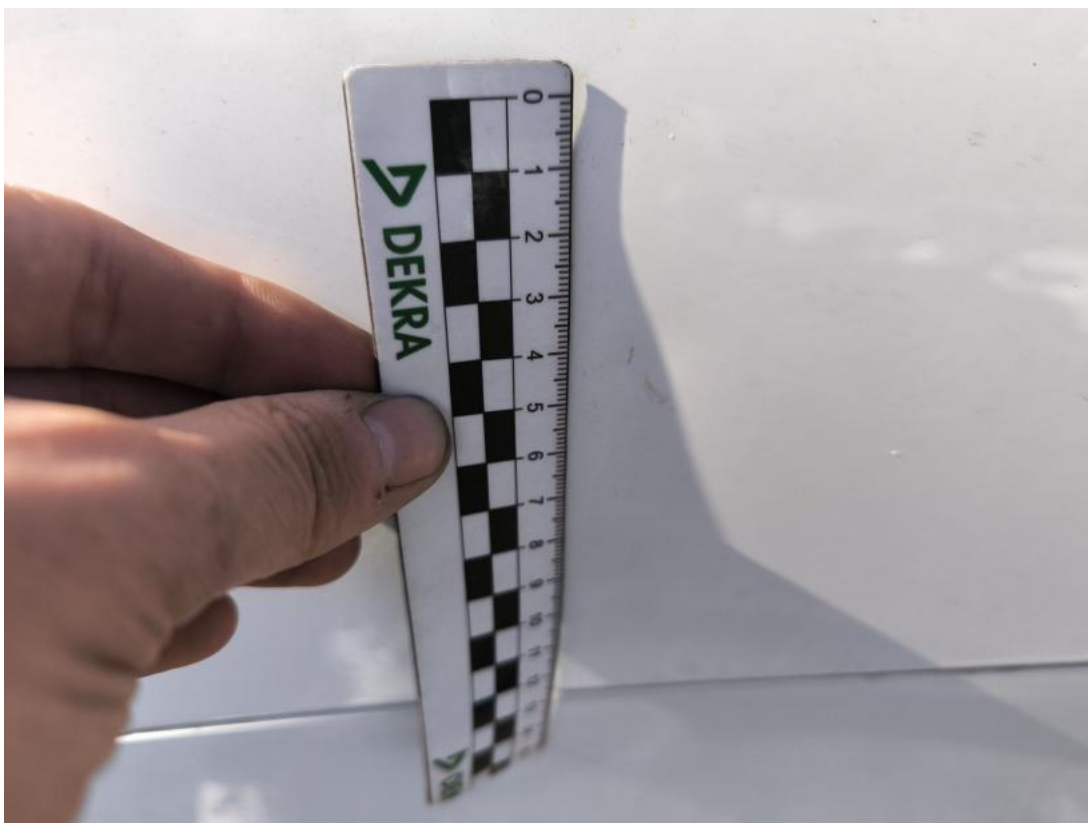
**Fot. 47**

| 9 | Błotnik tylny L | rysa/odprysk | | |

Błotnik tylny L / Ściana boczna L - Wgniecenie/odkształcenie 1

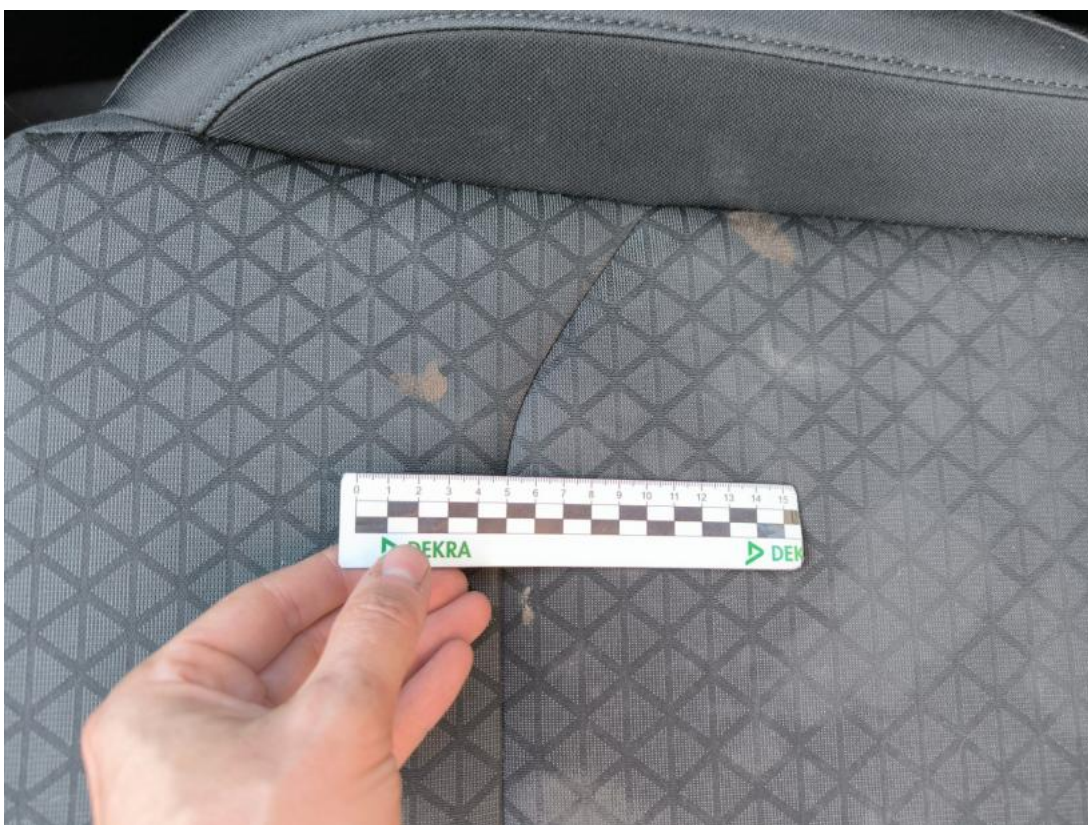
**Fot. 48**

Fotel prz. praw. - Inne 1

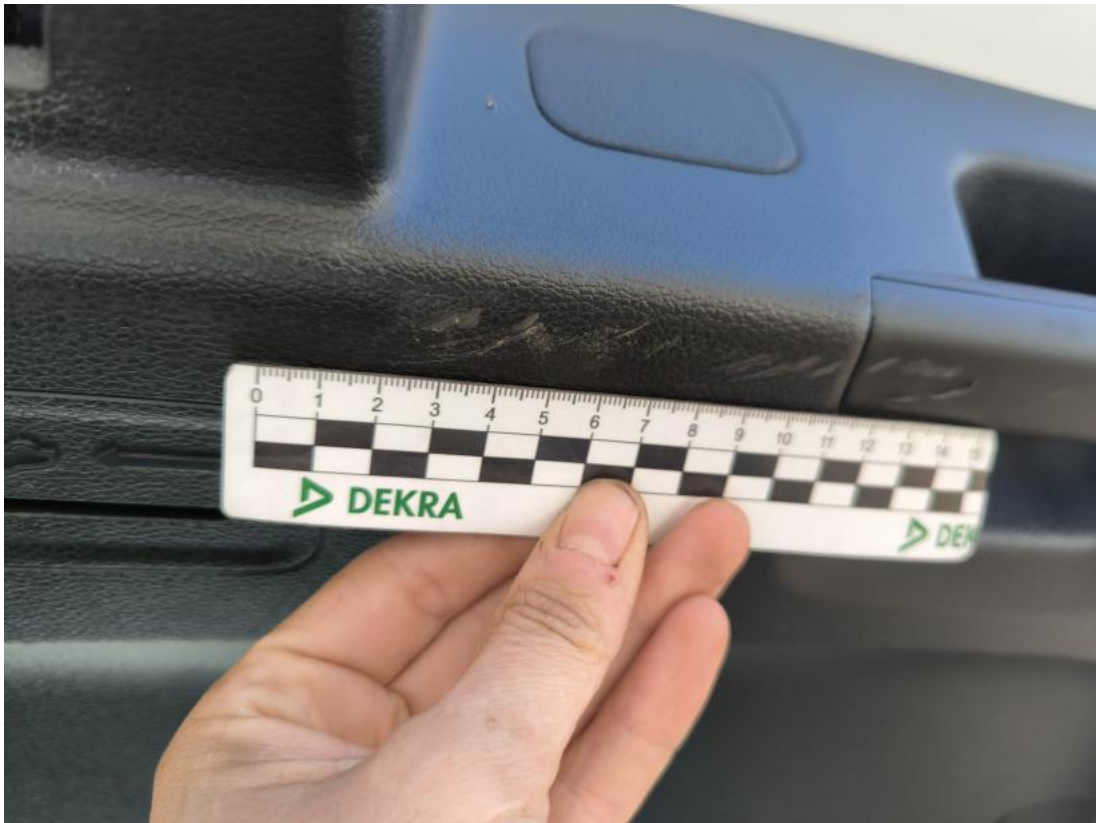
**Fot. 49**

| 10 | Nakładka pokrywy tylnej dół | zarysowanie | | |

Wykładzina pokrywy tylnej - Rysa/odprysk 1
