## Raport z oględzin pojazdu

| Numer raportu | 446843/10/26-9573 | Data raportu | 20-10-2026 |

| Marka, model | TOYOTA Proace City 1.5 D4-D... |
| Numer rejestracyjny | WD6813R |

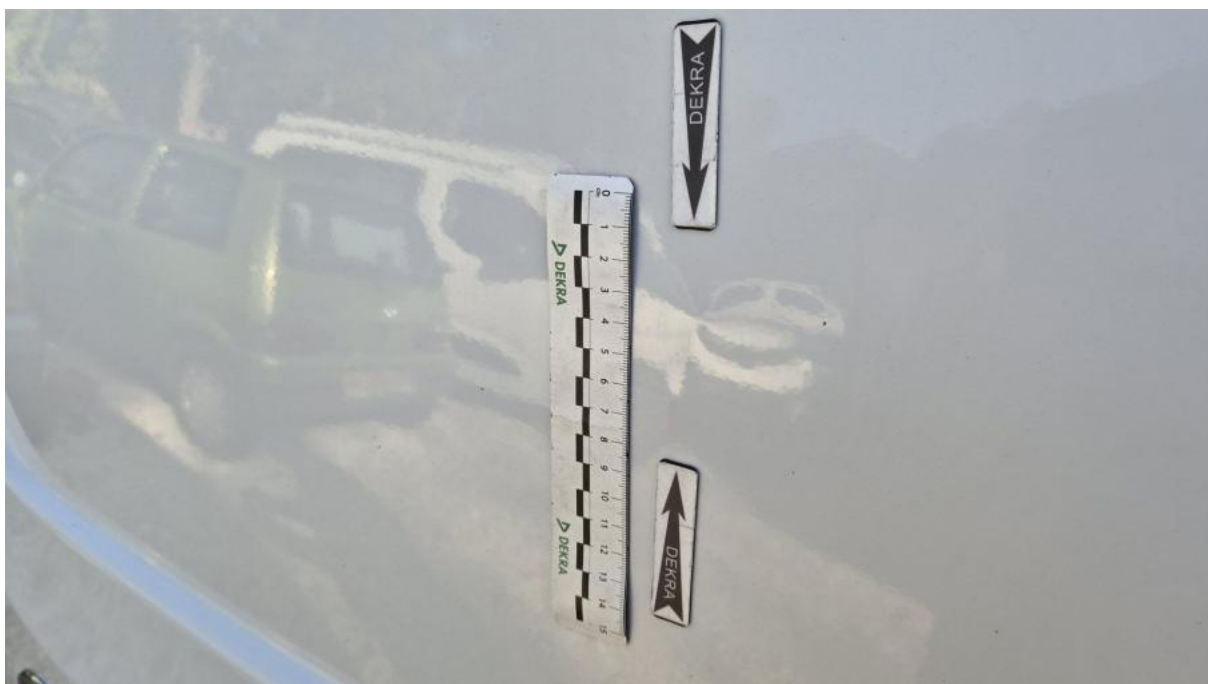
| 9 | Drzwi tylne, skrzydło lewe L | wgniecenie/odkształcenie | NA | 1 |

**Fot. 38**  
Drzwi przestrzeni ładunkowej L- Wgniecenie/odkształcenie 1

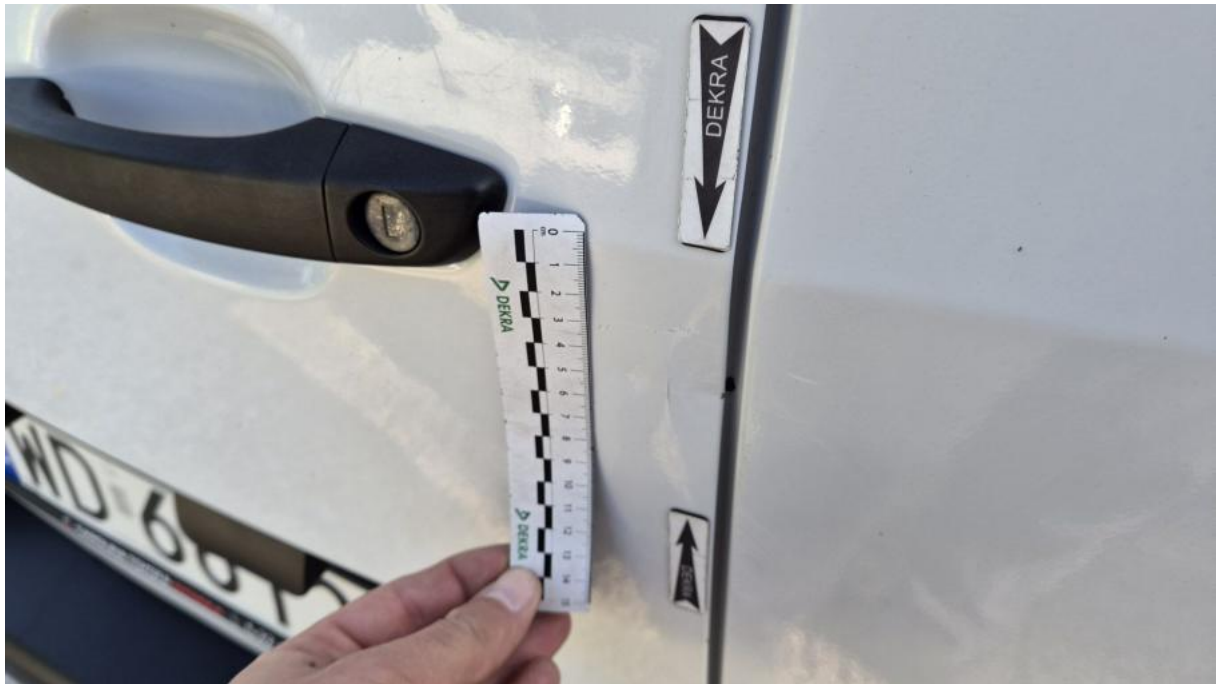
**Fot. 39**

Drzwi przestrzeni ładunkowej L- Wgniecenie/odkształcenie 2

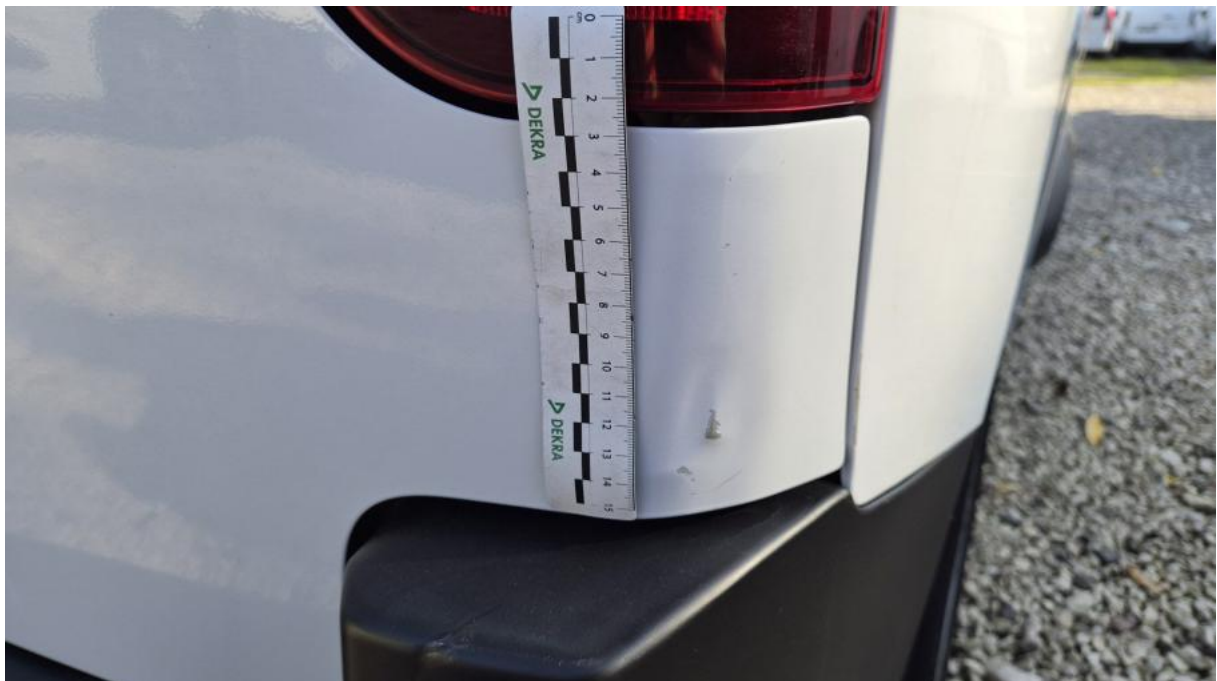
**Fot. 40**

| 10 | Drzwi tylne, skrzydło prawe R | wgniecenie/odkształcenie | NA | 1 |

Drzwi przestrzeni ładunkowej P- Wgniecenie/odkształcenie 1

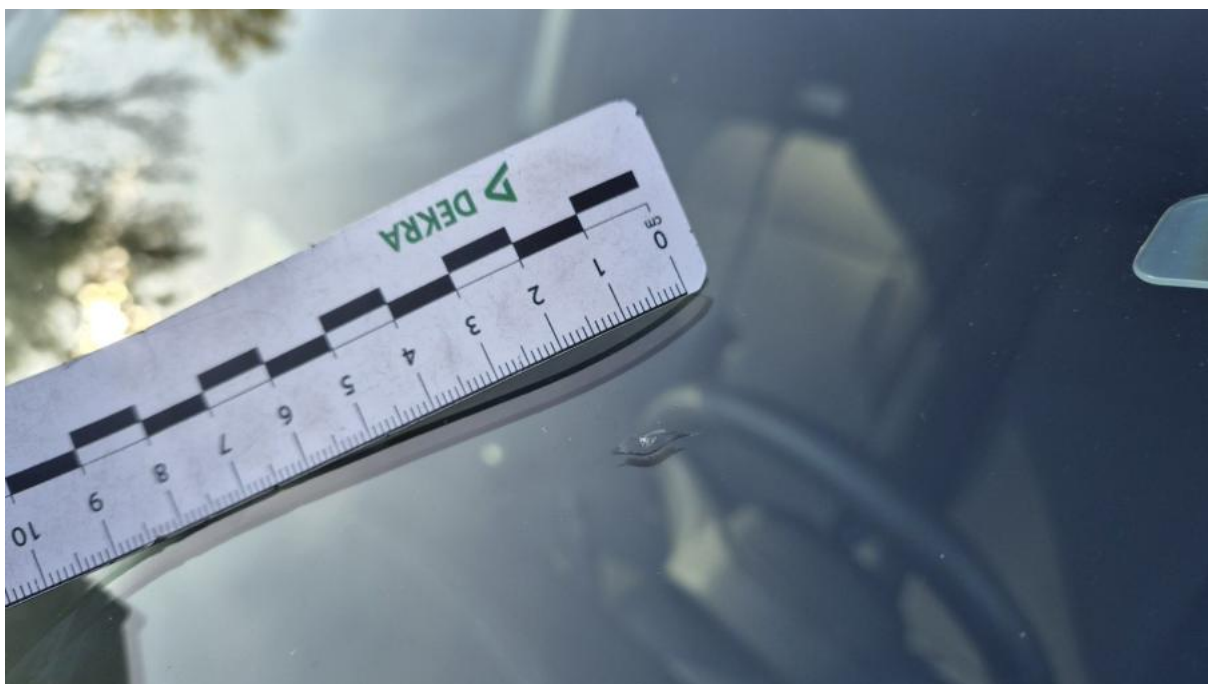
**Fot. 41**

| Poz. | Nazwa pozycji | Opis uszkodzeń | Kwalifik. | Naprawa [rbg] |
|---|---|---|---|---|
| 1 | Szyba przednia barwiona | pęknięcie/rozerwanie | WY | 1.5 |

Szyba czołowa - Pęknięcie/rozerwanie 1

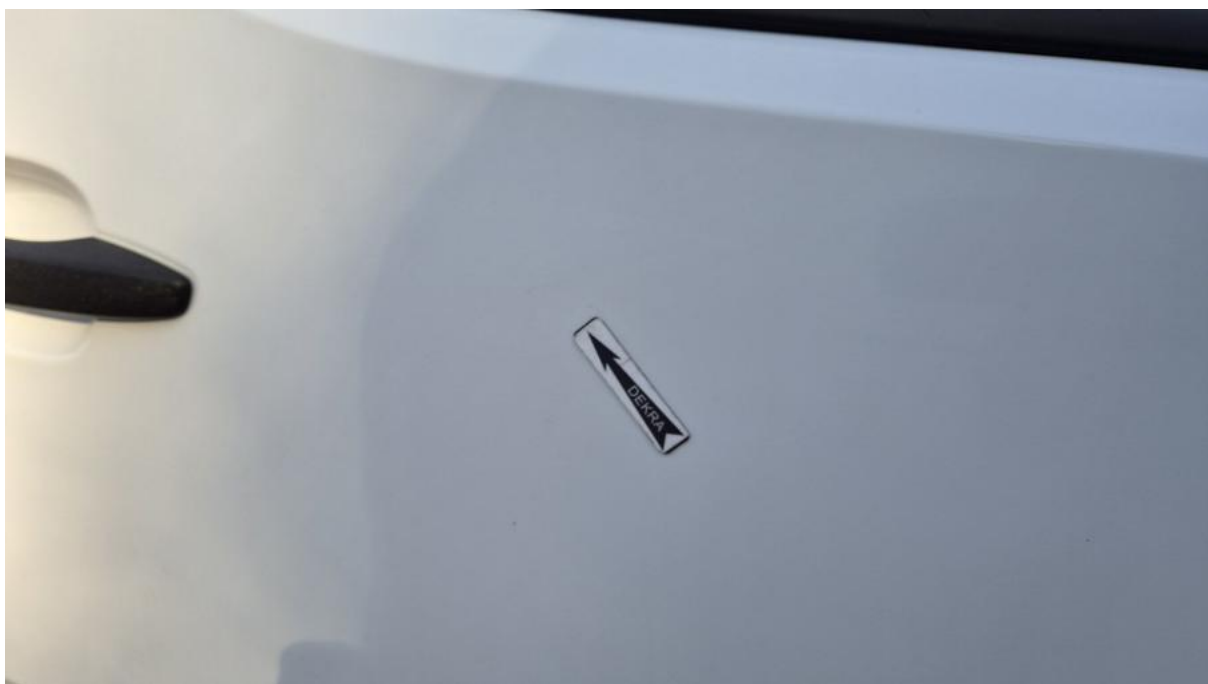
**Fot. 42**

| 11 | Poszycie drzwi przednich R | wgniecenie/odkształcenie | | |

Drzwi przednie P - Wgniecenie/odkształcenie 1

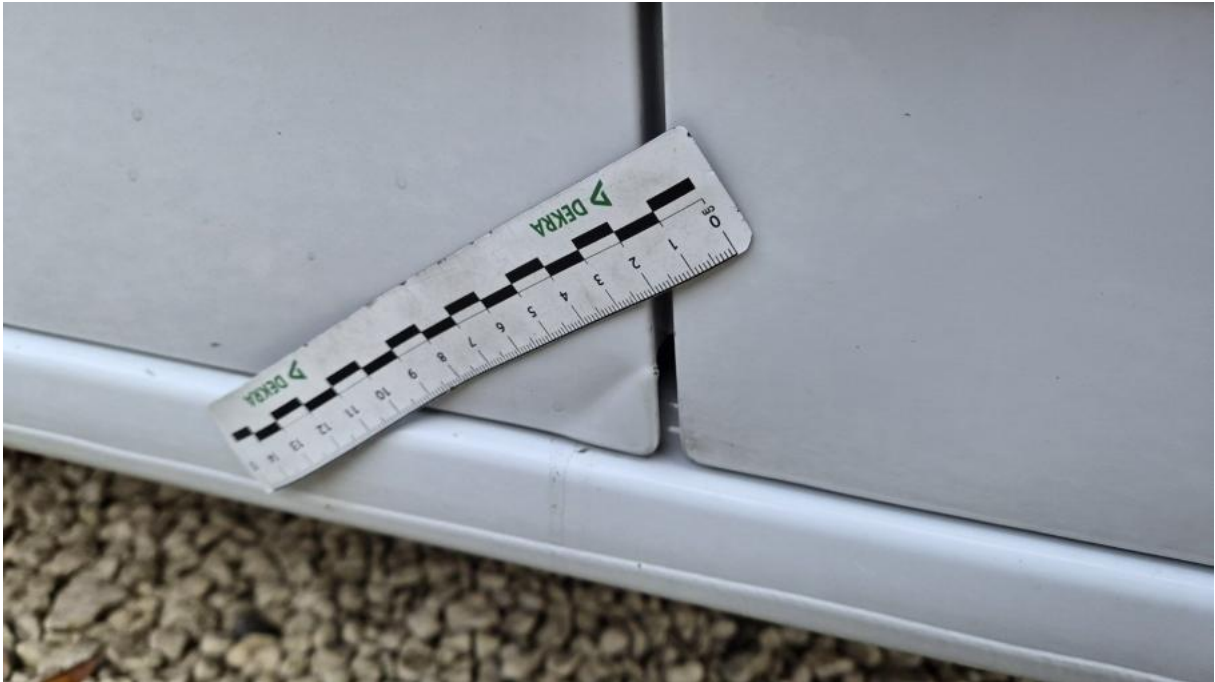
**Fot. 43**

| 6 | Poszycie drzwi tylnych R | wgniecenie/odkształcenie | NA | 1 |

Drzwi tylne P - Wgniecenie/odkształcenie 1

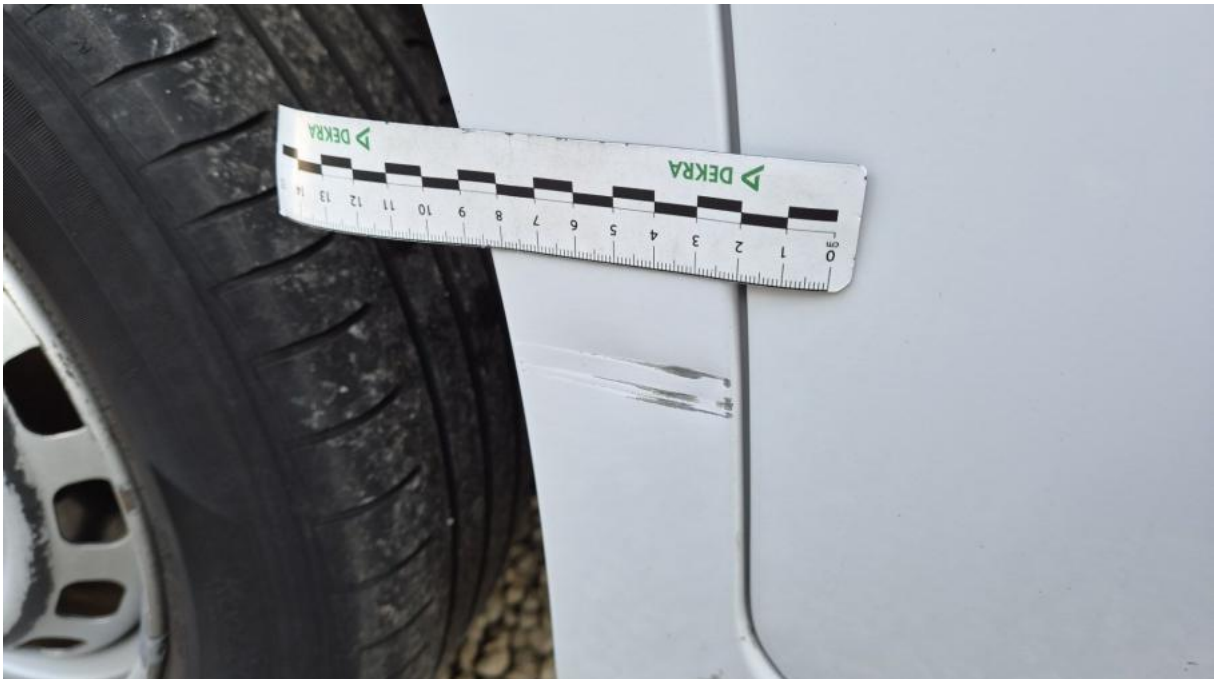
**Fot. 44**

| 8 | Błotnik tylny R | wgniecenie/odkształcenie | NA | 1 |

Błotnik tylny P / Ściana boczna P - Wgniecenie/odkształcenie 1

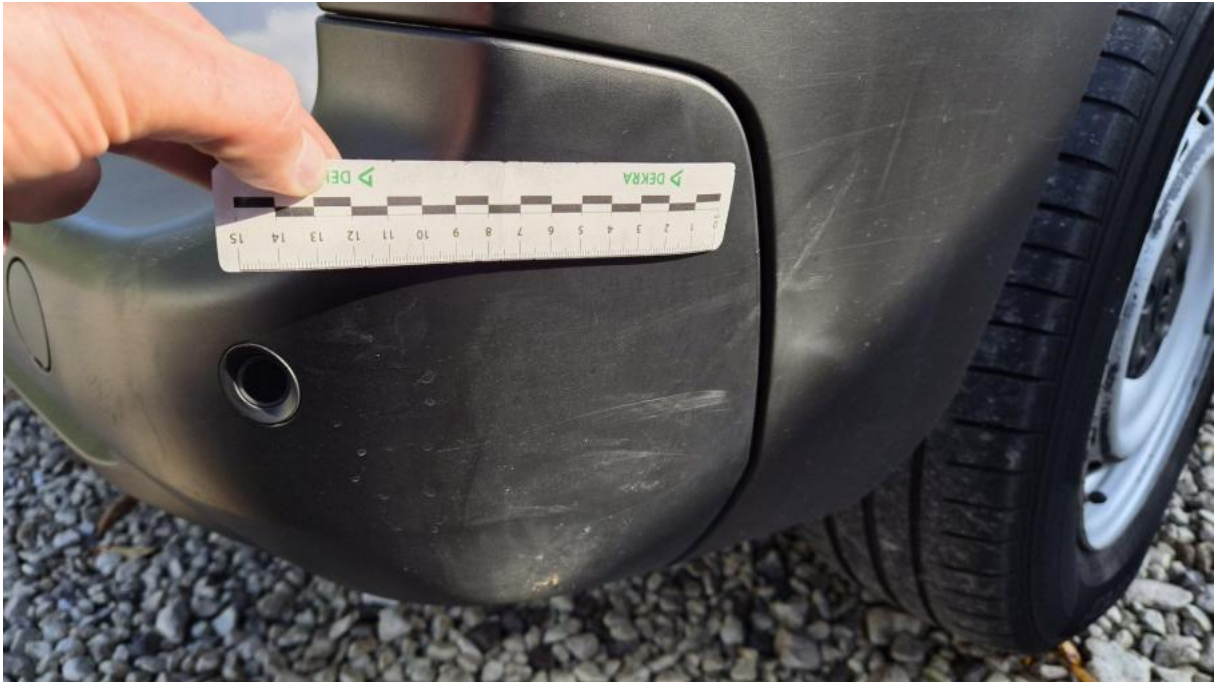
**Fot. 45**

Zderzak tylny - Rysa/odprysk 1

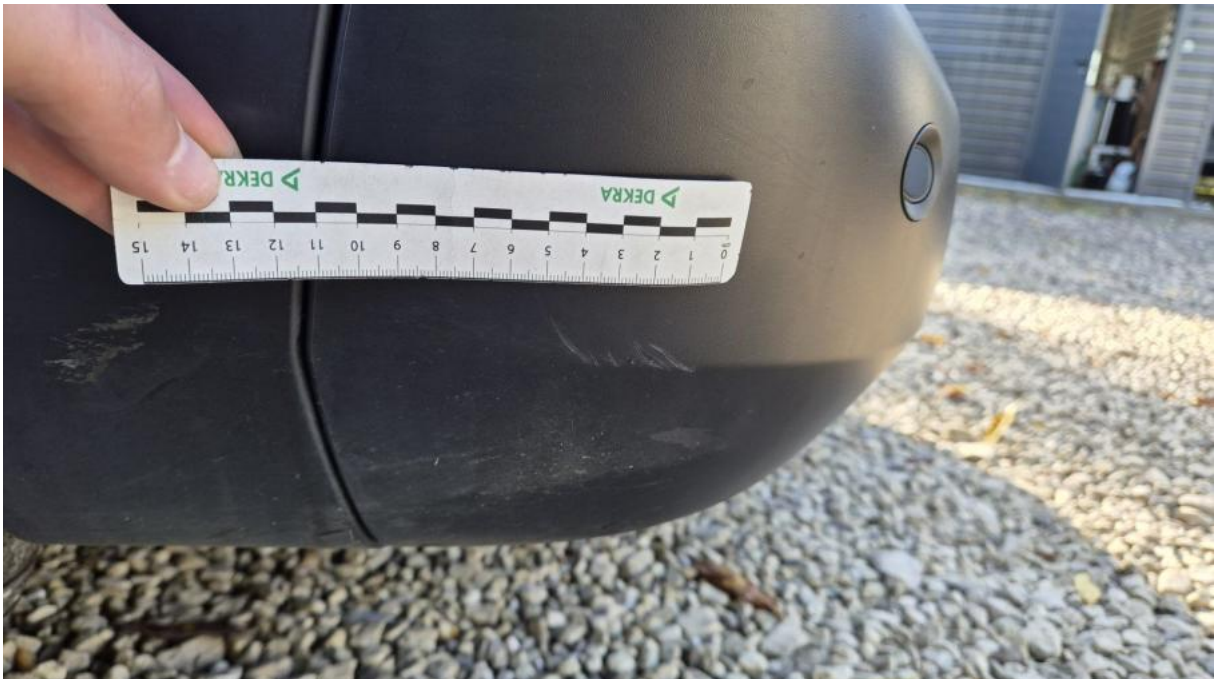
**Fot. 46**

Zderzak tylny - Rysa/odprysk 2

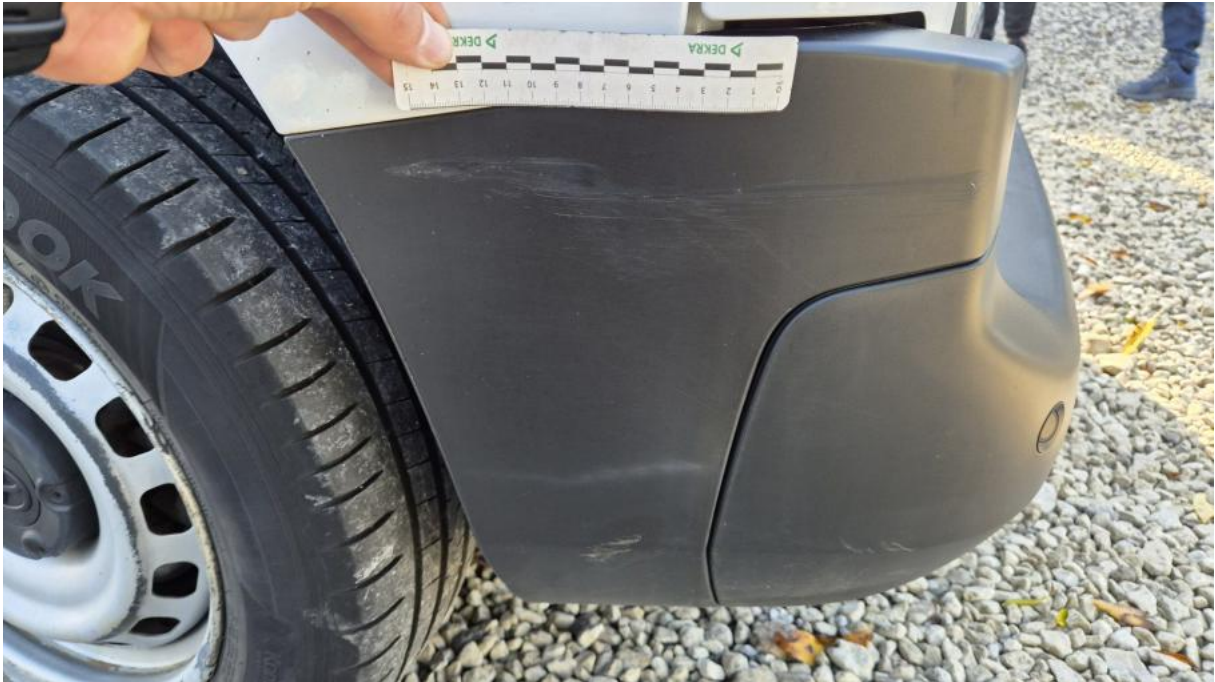
**Fot. 47**

Zderzak tylny cz L - Rysa/odprysk 1

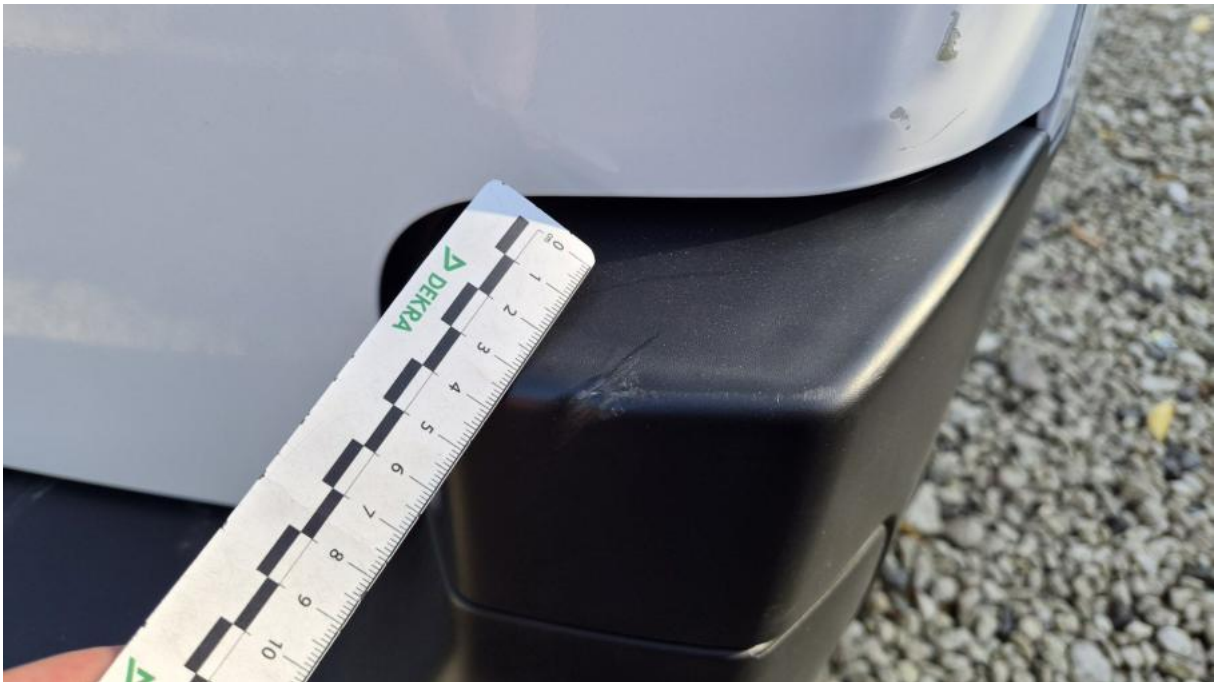
**Fot. 48**

Zderzak tylny cz P - Wgniecenie/odkształcenie 1

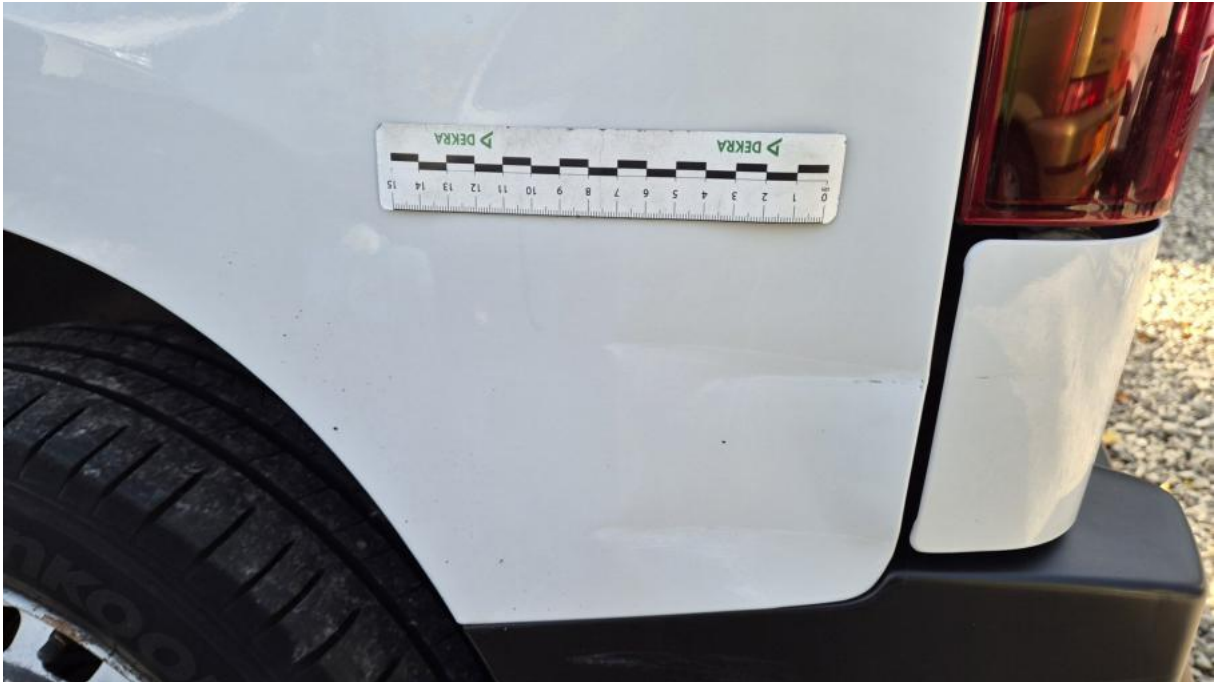
**Fot. 49**

| 7 | Błotnik tylny L | wgniecenie/odkształcenie | NA | 1 |

Błotnik tylny L / Ściana boczna L - Wgniecenie/odkształcenie 1

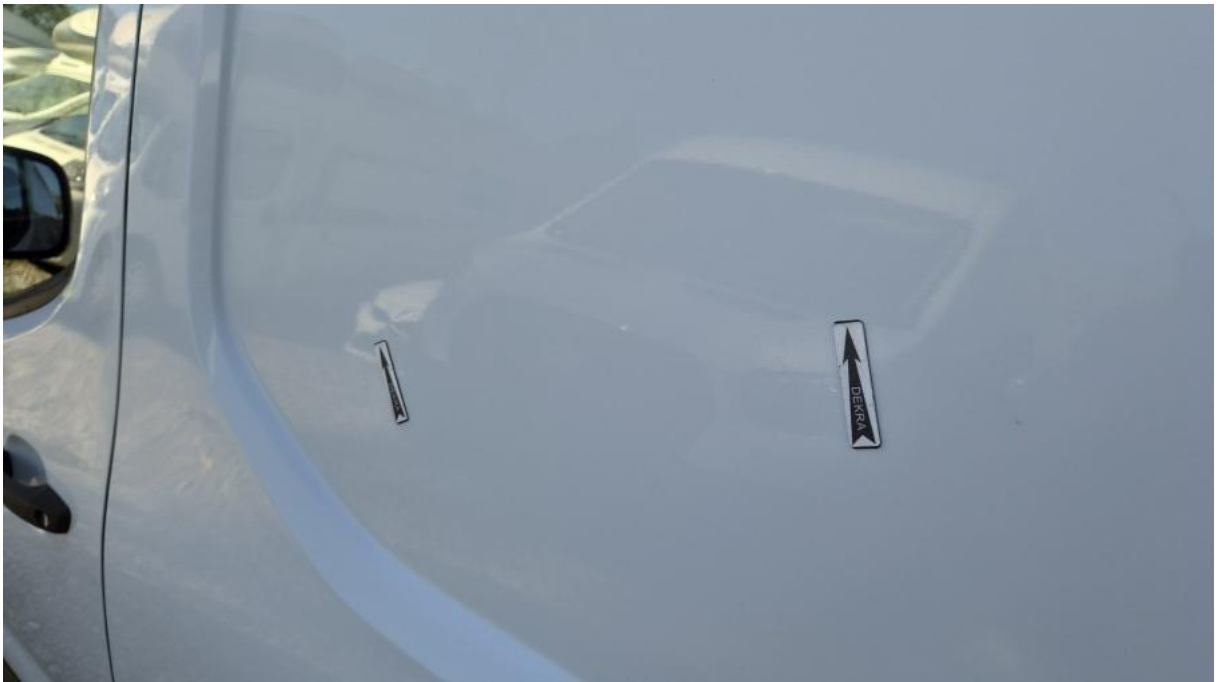
**Fot. 50**

Błotnik tylny L / Ściana boczna L - Wgniecenie/odkształcenie 2

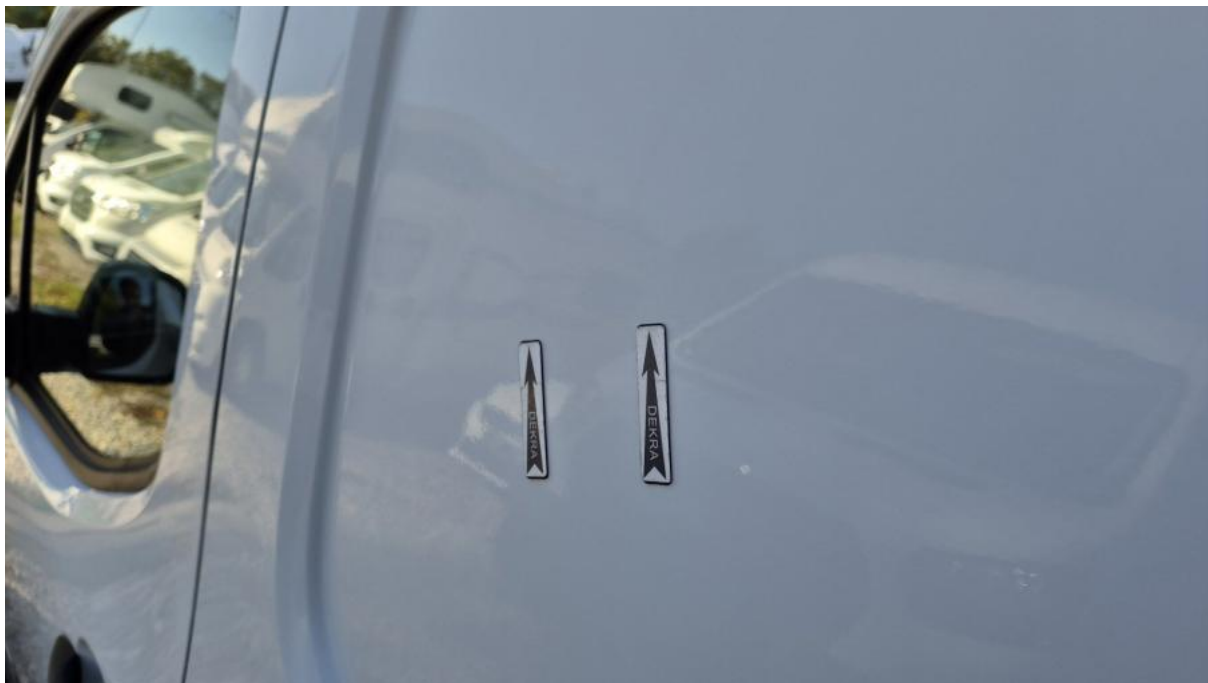
**Fot. 51**

Błotnik tylny L / Ściana boczna L() - Wgniecenie/odkształcenie 3

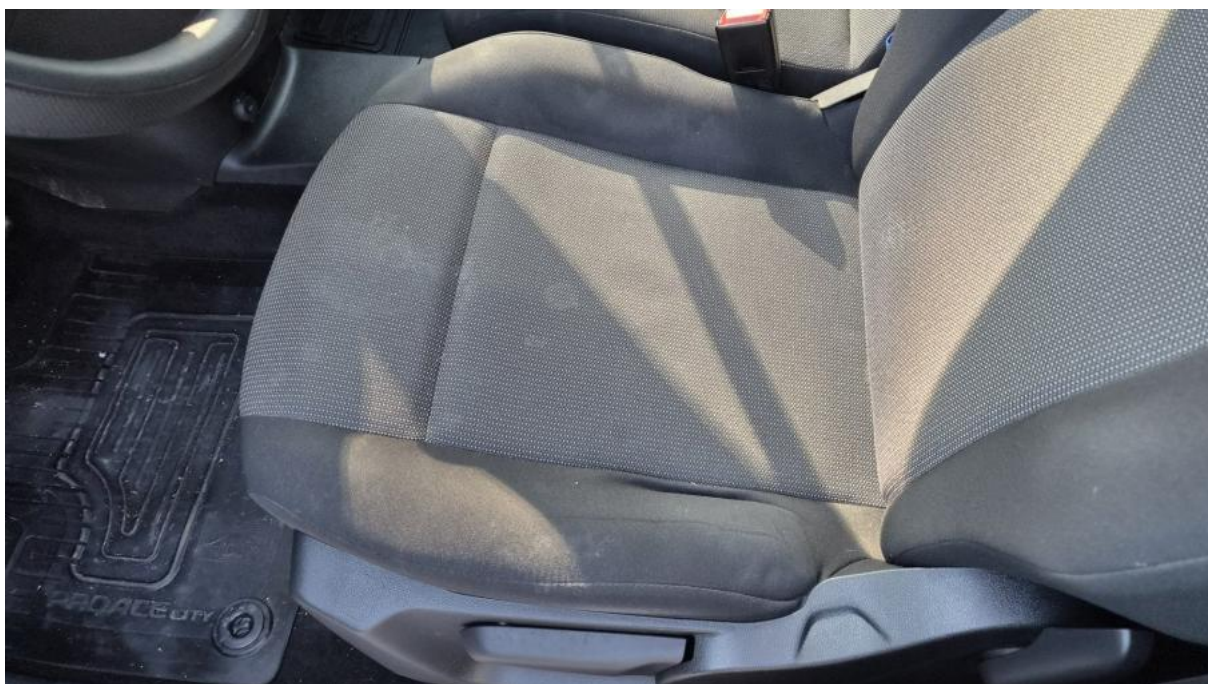
**Fot. 52**

Fotel prz. lew. - Inne 1

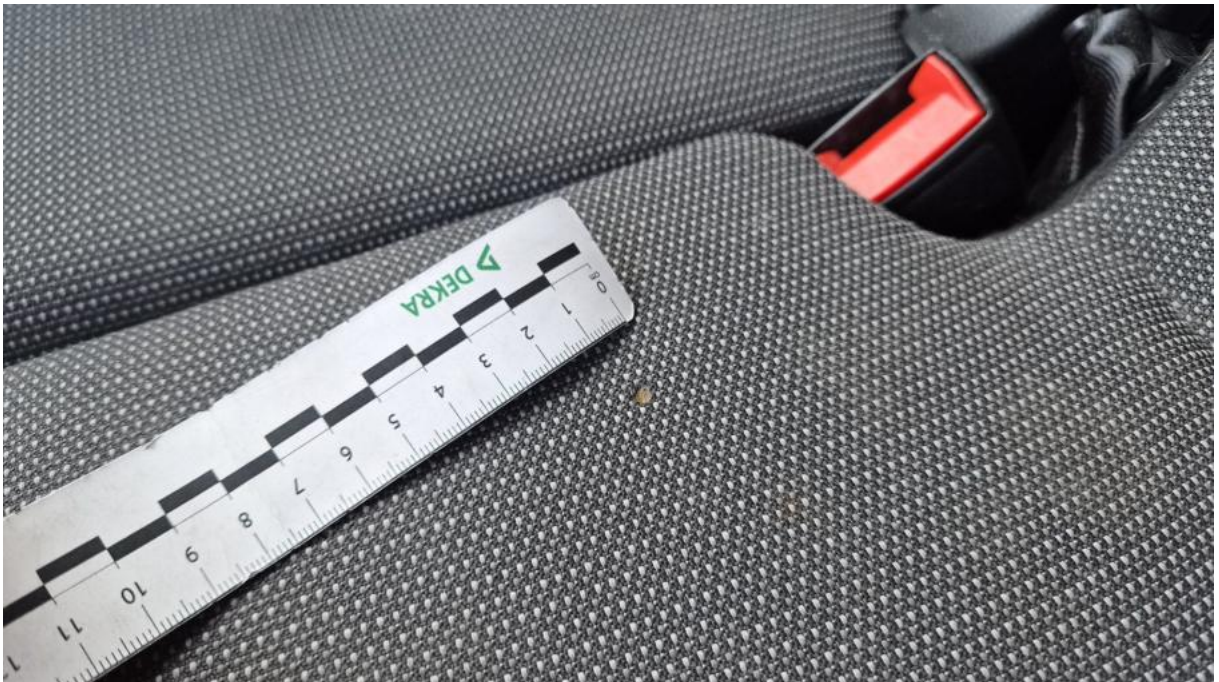
**Fot. 54**

Fotel prz. praw. - Inne 1

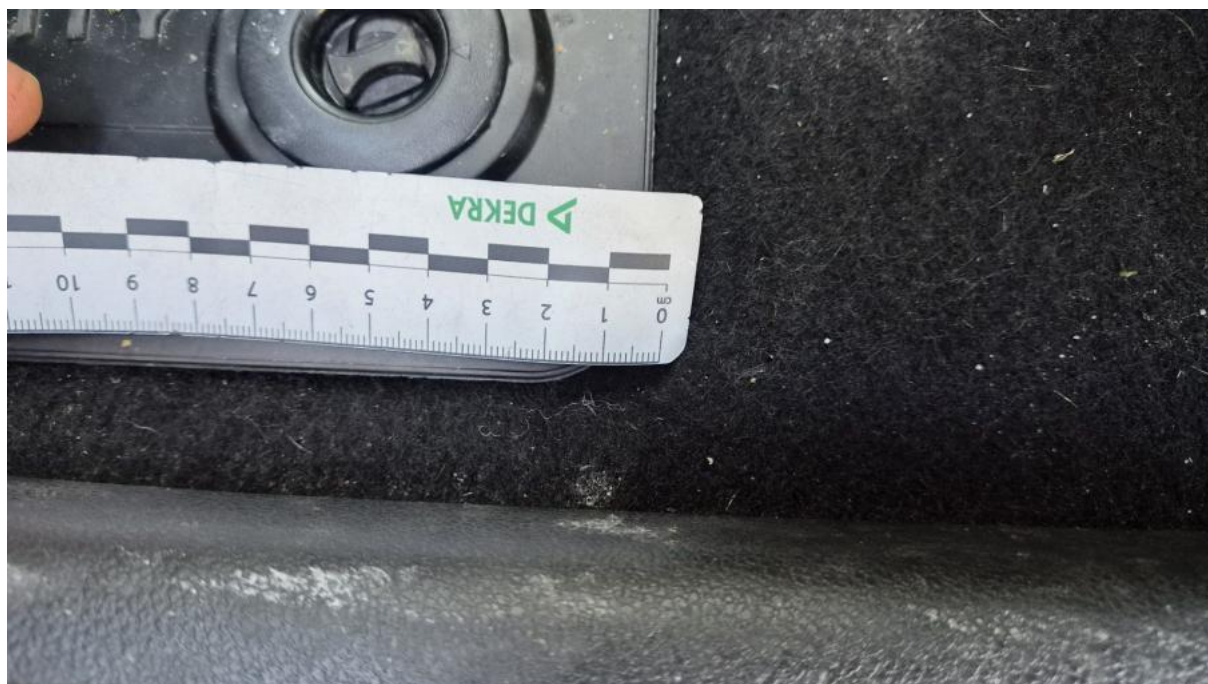
**Fot. 55**

| 5 | Dywaniki podłogi przód | przepalenie | WY | 1.2 |

Wykładzina podłogi - Inne 1
