## Raport z oględzin pojazdu

| Numer raportu | 440879/8/26-9571 | Data raportu | 24-08-2026 |

| Numer identyfikacyjny (VIN) | <b>SJNFAAZE1U0183360</b> |
| Marka, model | NISSAN Leaf 17-22 |

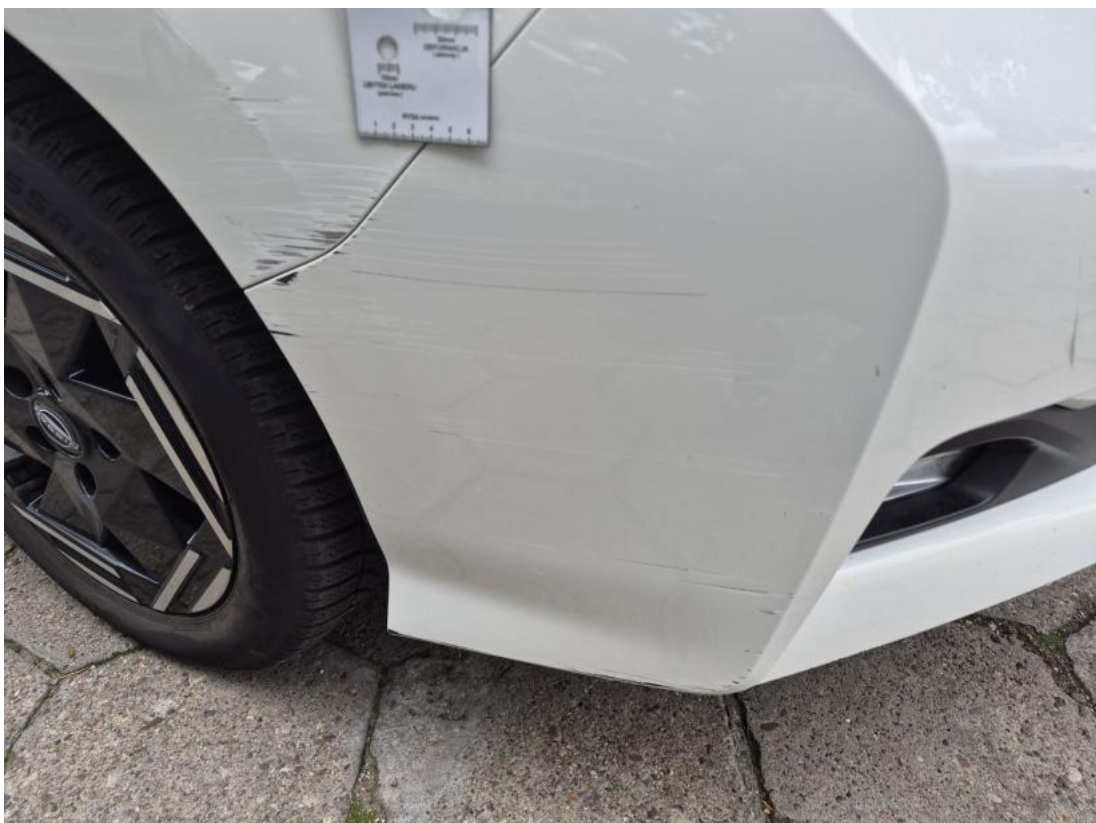
**Fot. 42**

| 5 | Okladzina zderzaka przedniego | rysa/odprysk, rysa/odprysk, rysa/odprysk | NA | 1 |

Zderzak - Rysa/odprysk 1

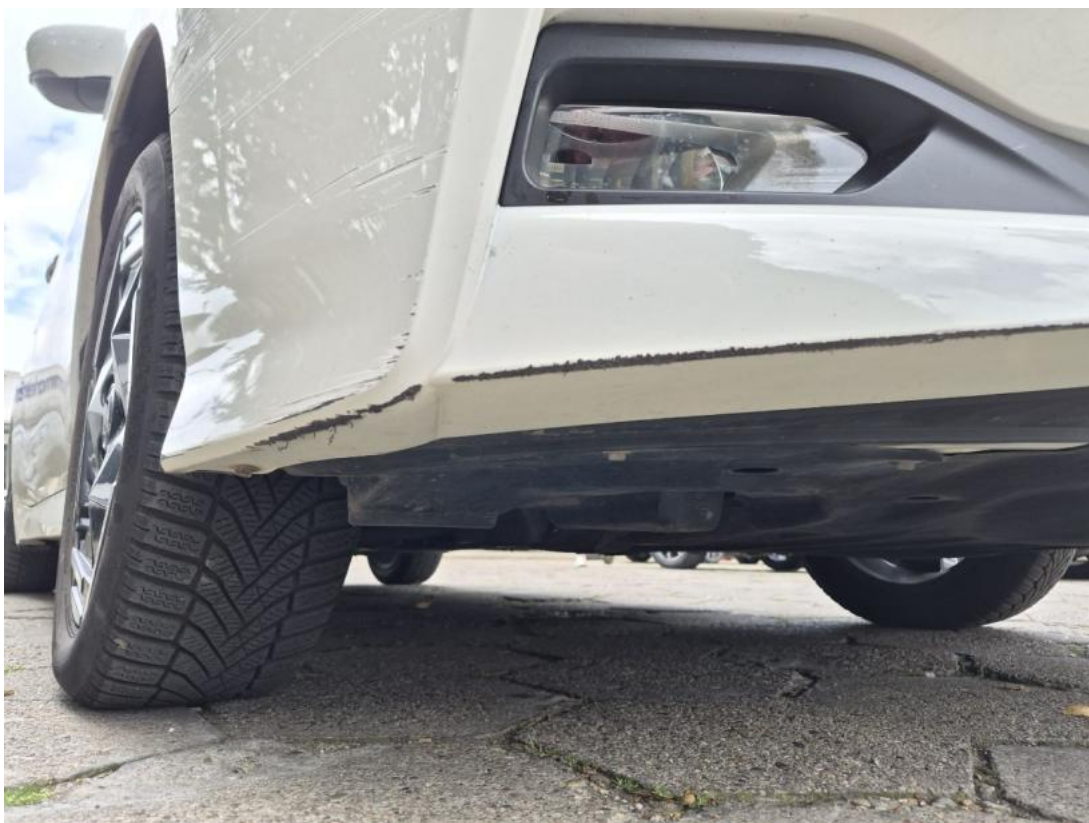
**Fot. 43**

Zderzak - Rysa/odprysk 2

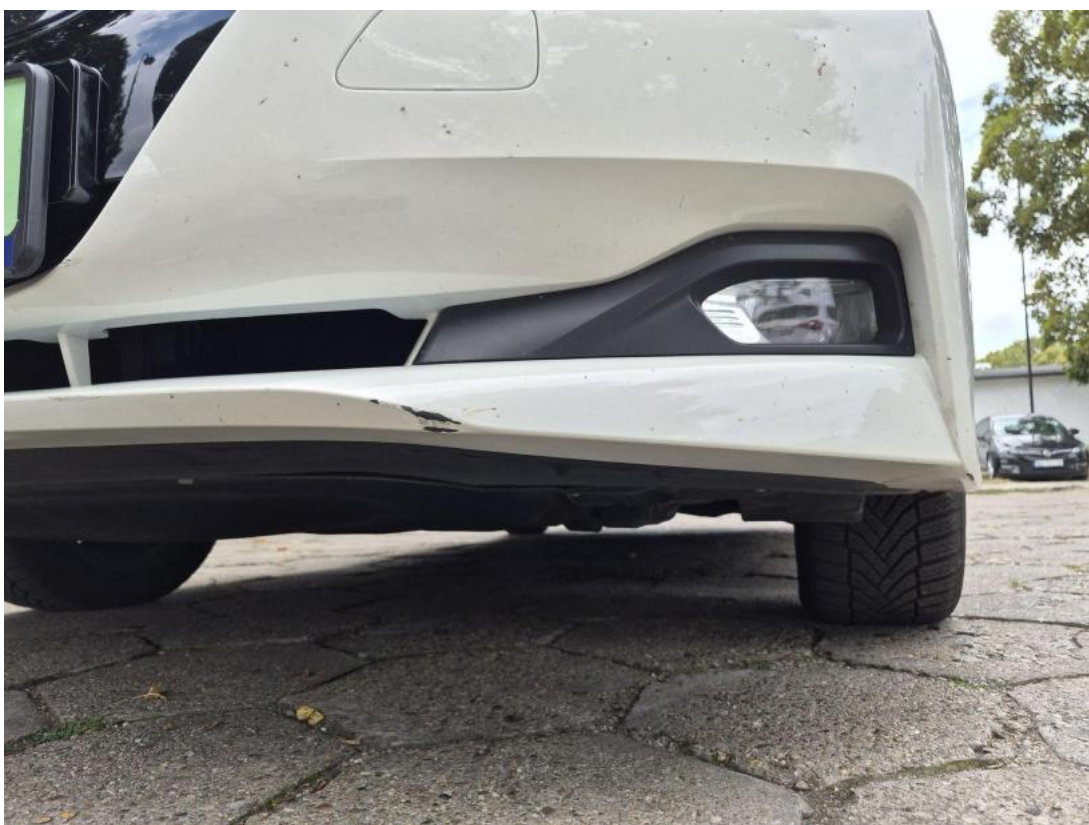
**Fot. 44**

Zderzak() - Rysa/odprysk 3

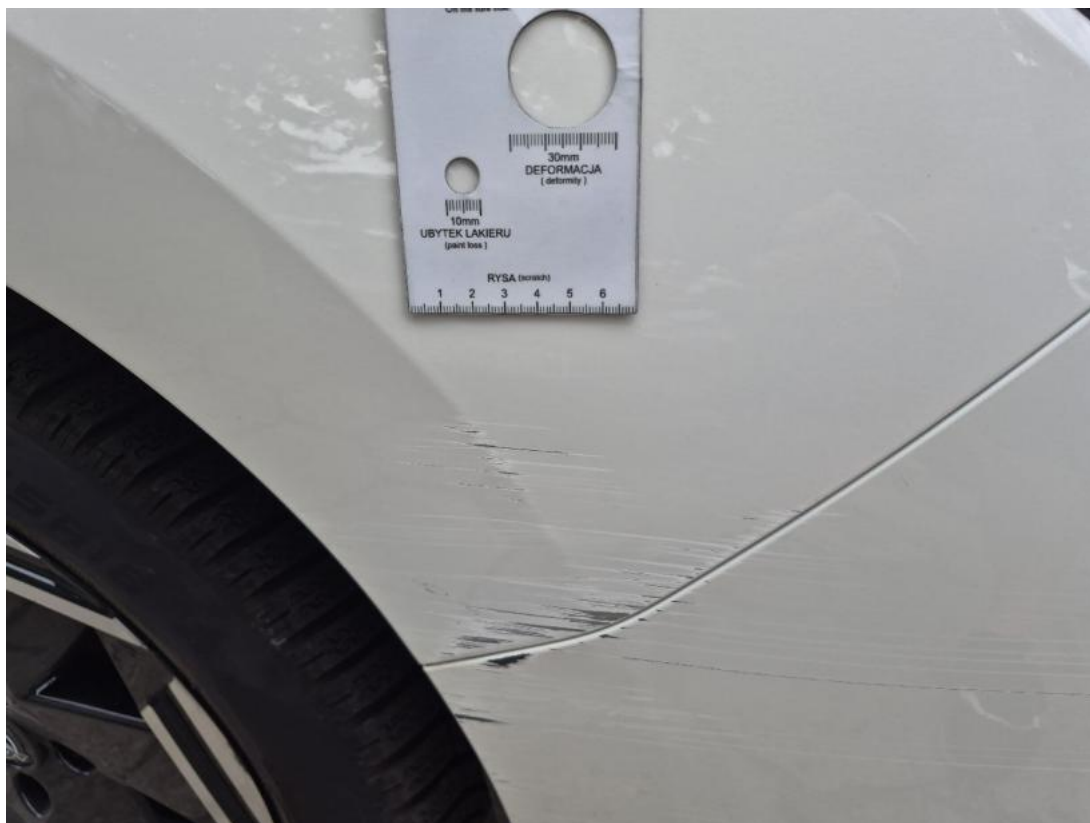
**Fot. 45**

| 6 | Blotnik przedni R | rysa/odprysk | NA | 1 |

Błotnik przedni P - Rysa/odprysk 1

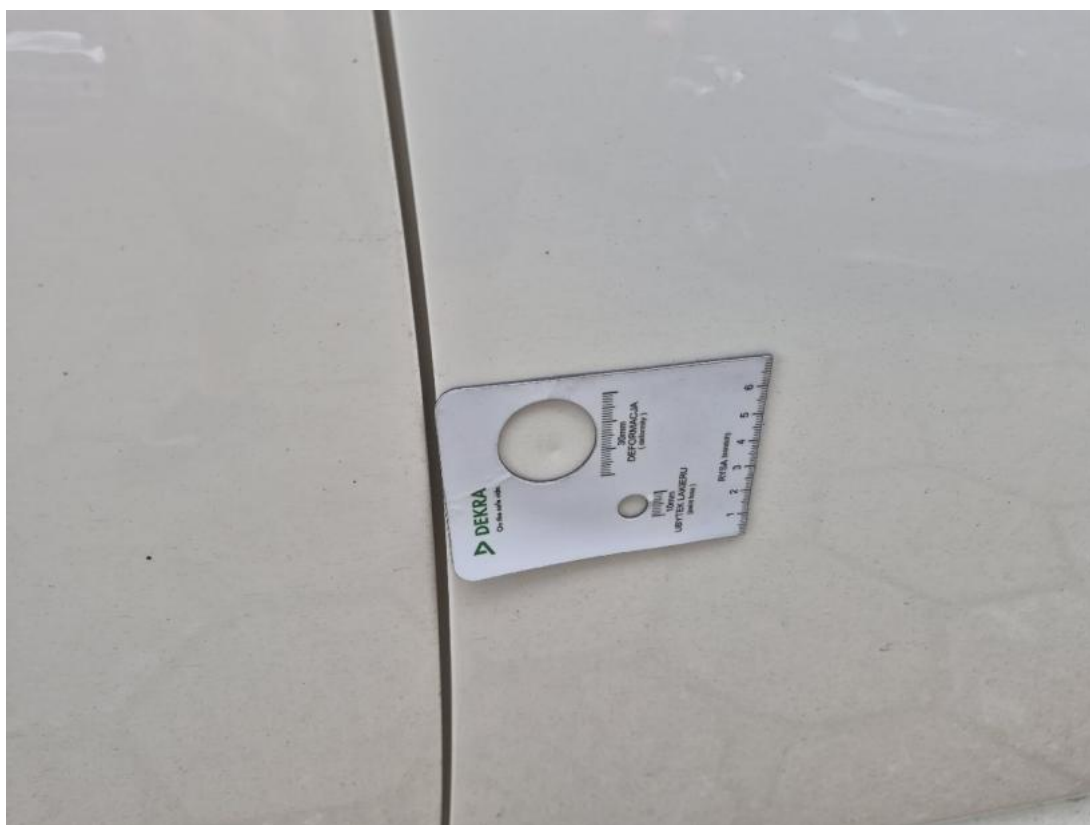
**Fot. 46**

| 12 | Drzwi przednie (nieuzbrojone) R | wgniecenie/odkształcenie | | |

Drzwi przednie P - Wgniecenie/odkształcenie 1

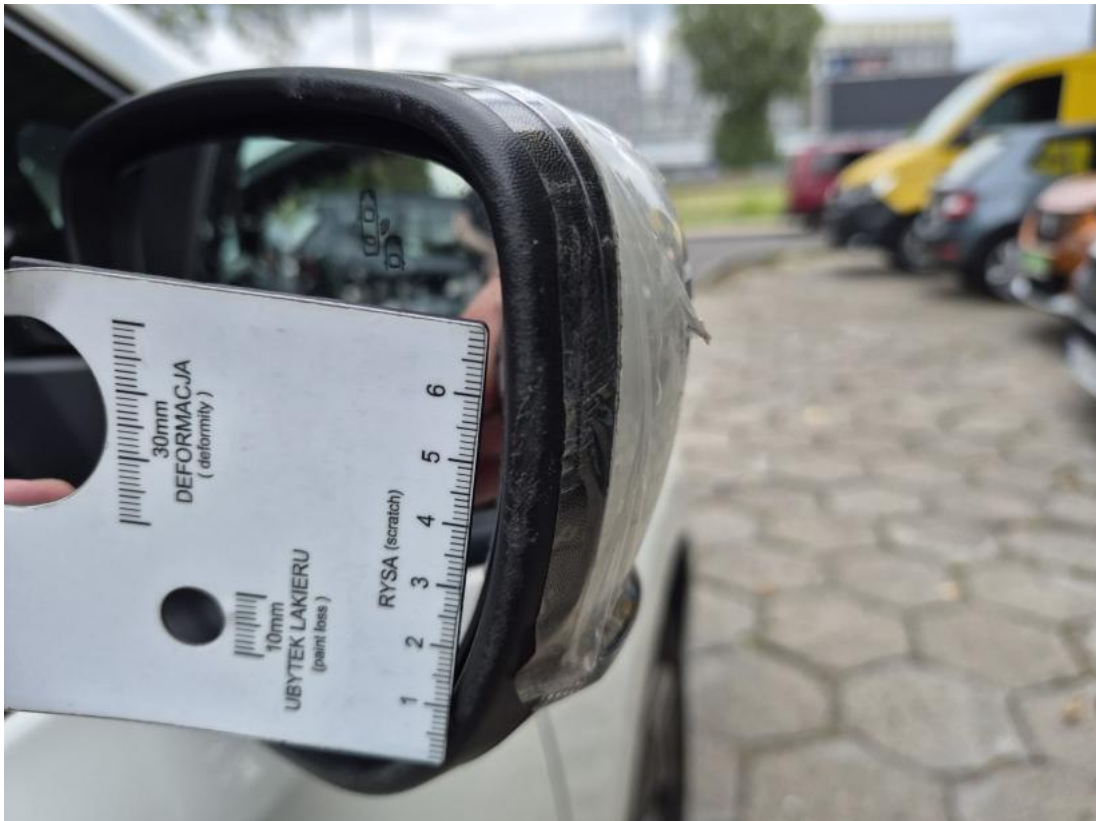
**Fot. 47**

| 3 | Lusterko zewn.ustaw.elekt.r./ogrzew. R | rysa/odprysk | WY | 0.4 |

Lusterko zew P - Rysa/odprysk 1

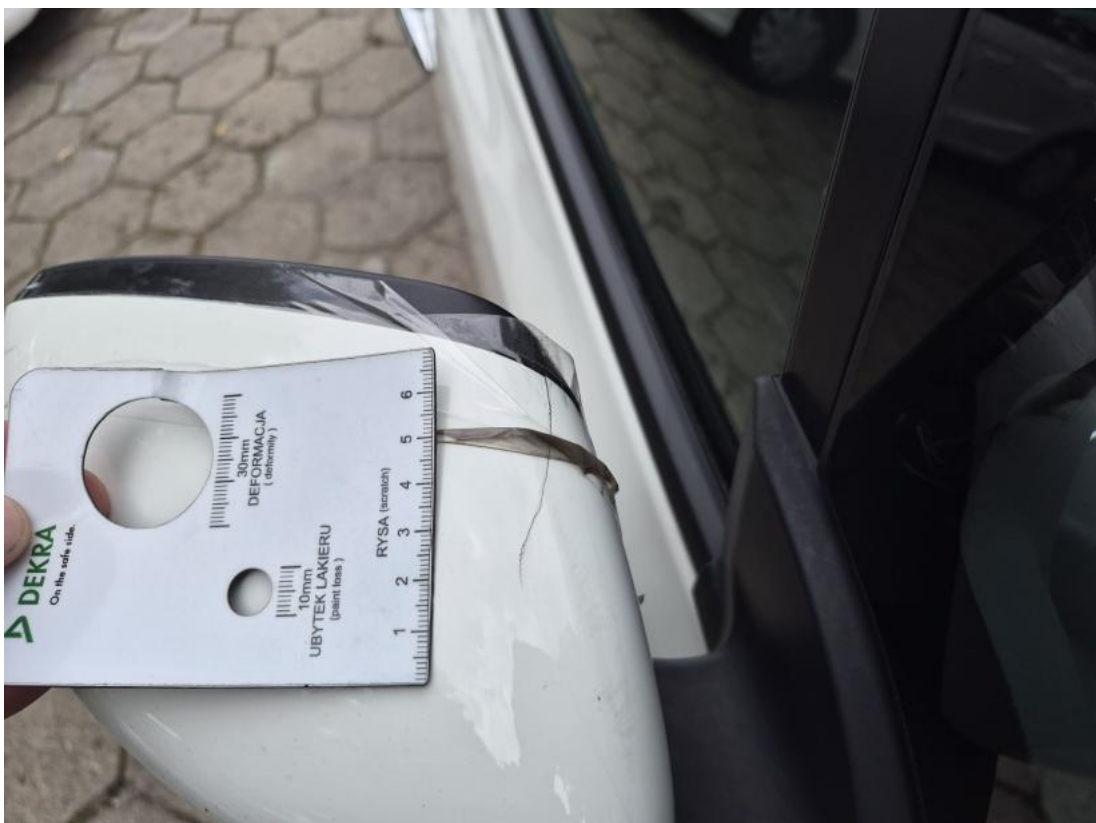
**Fot. 48**

| 4 | Oslona lusterka zewnetrznego R | pęknięcie/rozerwanie | WY | |

Lusterko zew P - Pęknięcie/rozerwanie 1

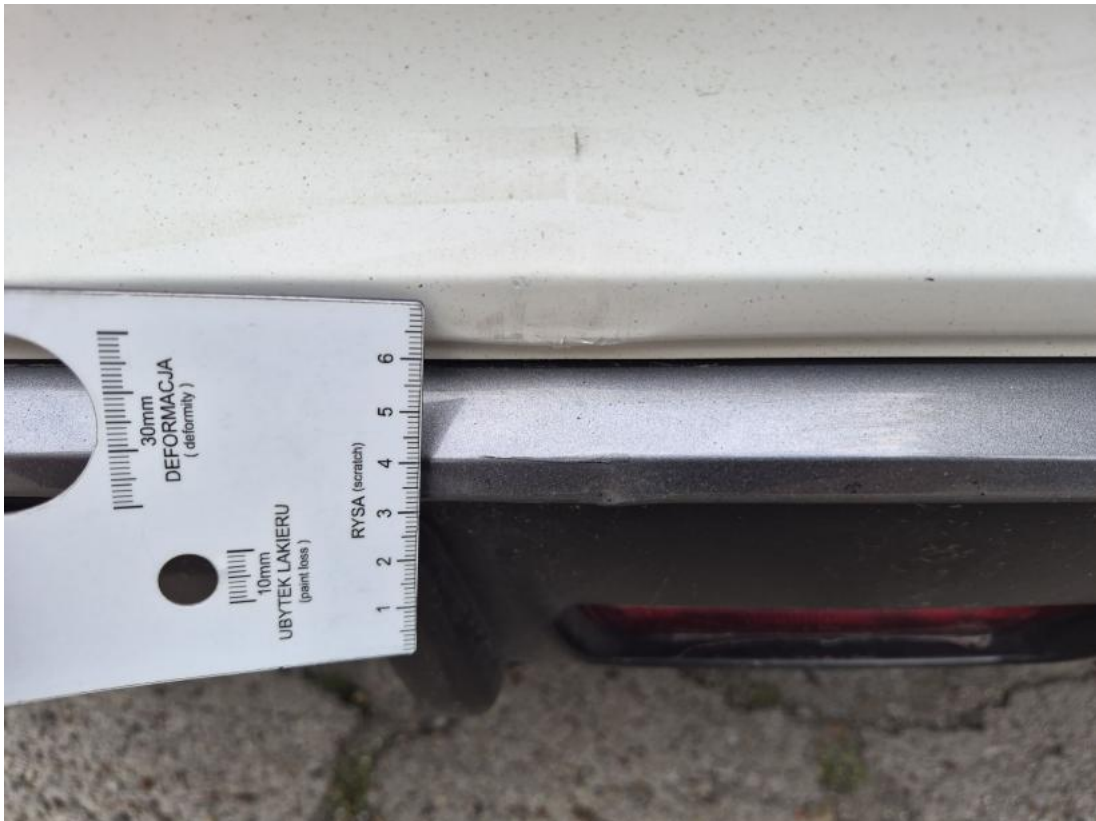
**Fot. 49**

| 9 | Listwa ozdobna zderzaka tylnego, dolna | wgniecenie/odkształcenie | NA | 1 |

Spojler zderzaka tylnego - Wgniecenie/odkształcenie 1

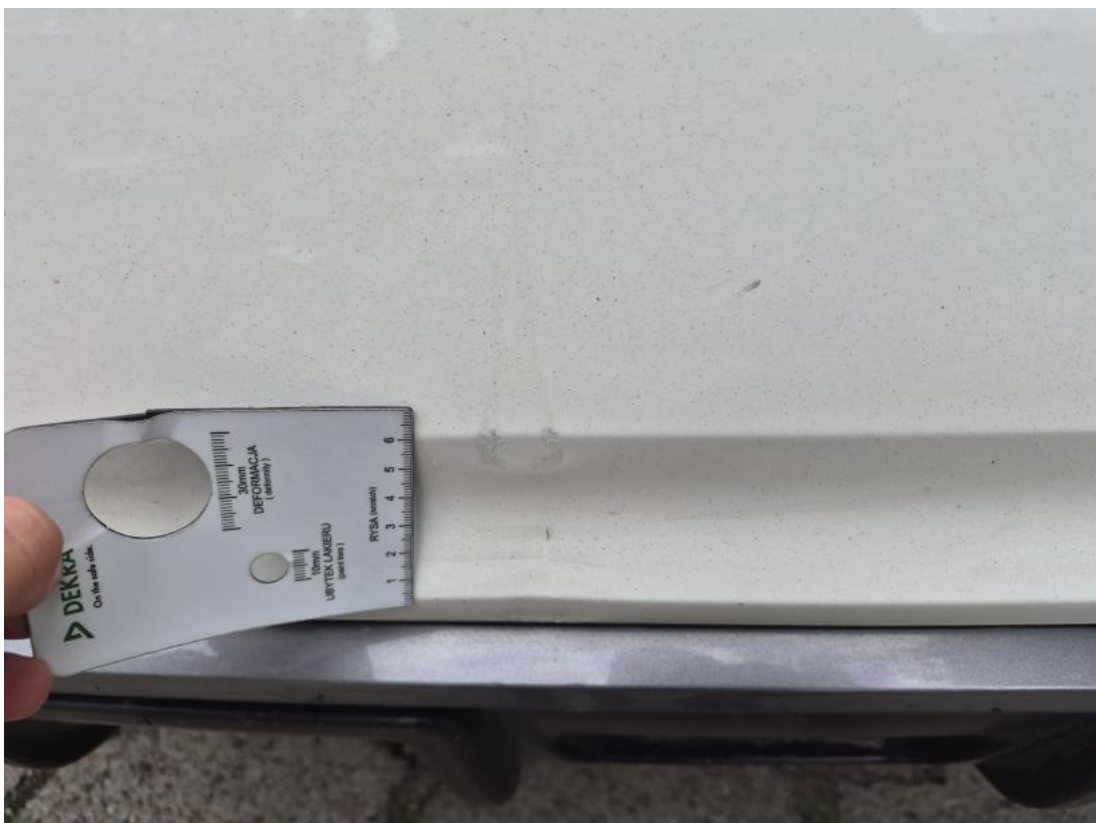
**Fot. 50**

| 8 | Okladzina zderzaka tylnego | wgniecenie/odkształcenie | NA | 1 |

Zderzak tylny - Wgniecenie/odkształcenie 1

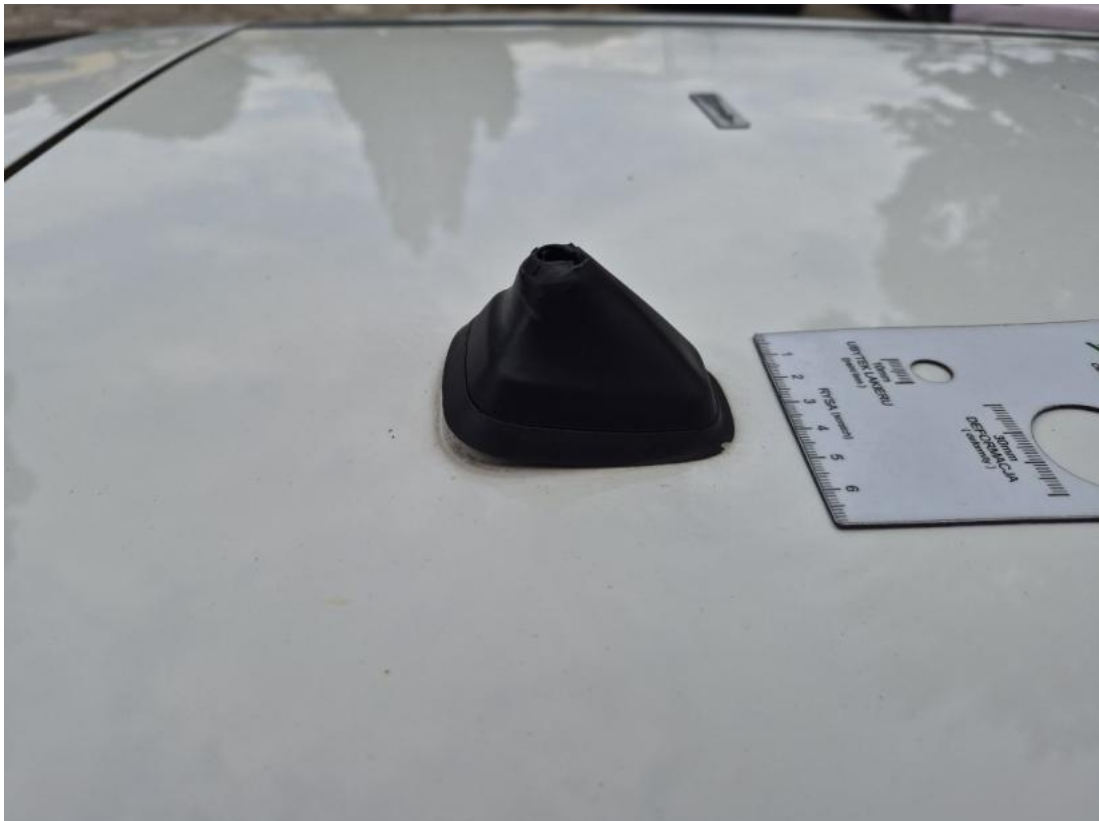
**Fot. 51**

| 1 | Antena dachowa | brak | WY | |
| 2 | Mocowanie anteny dachowej | inne | WY | 1.9 |

Antena - Inne 1

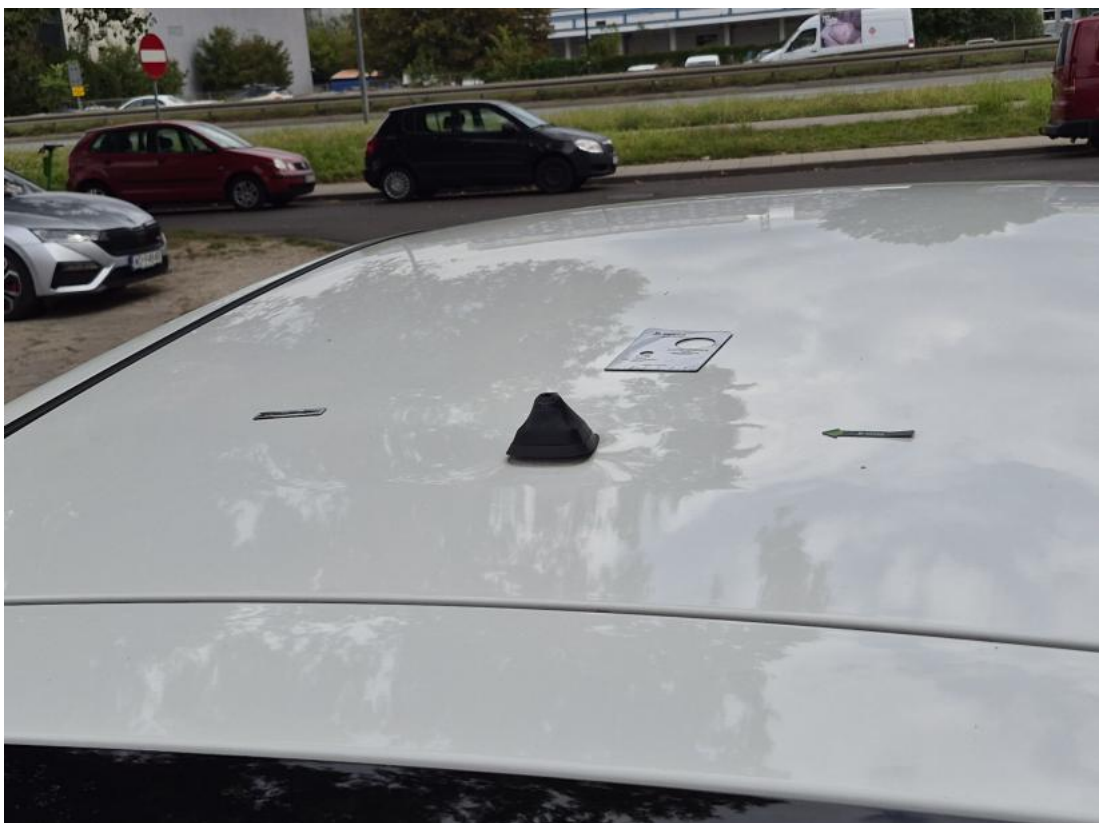
**Fot. 52**

| 7 | Dach | wgniecenie/odkształcenie | NA | 2 |

Dach - Wgniecenie/odkształcenie 1

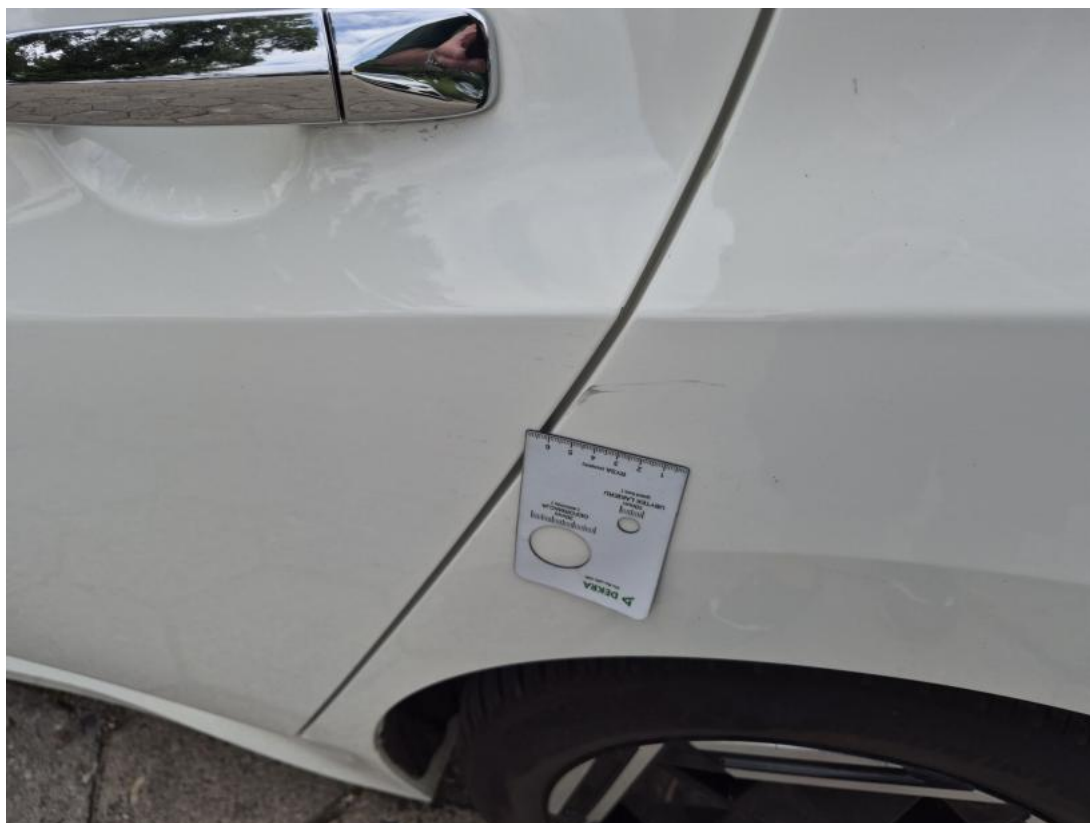
**Fot. 53**

| 13 | Blotnik tylny L | rysa/odprysk | | |

Błotnik tylny L / Ściana boczna L - Rysa/odprysk 1

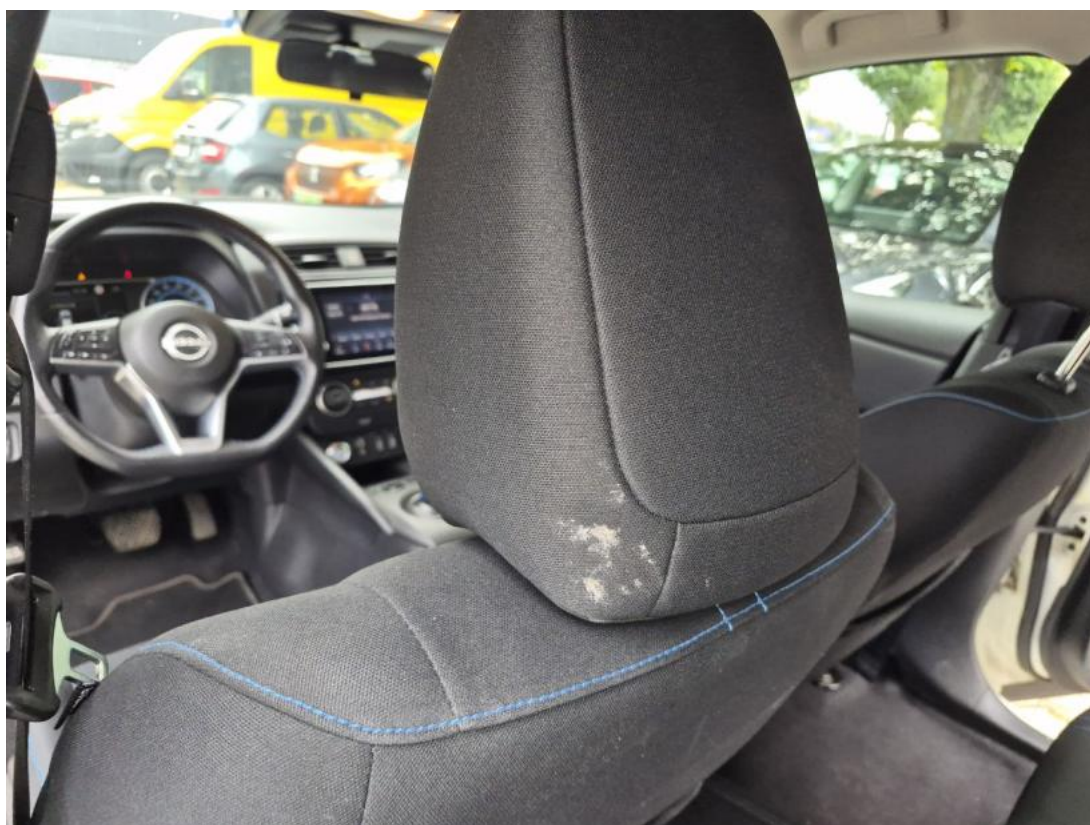
**Fot. 54**

| 11 | Zaglówek 1.rząd L | zabrudzenie | NA | |

Zagłówek fotela prz. L - Inne 1

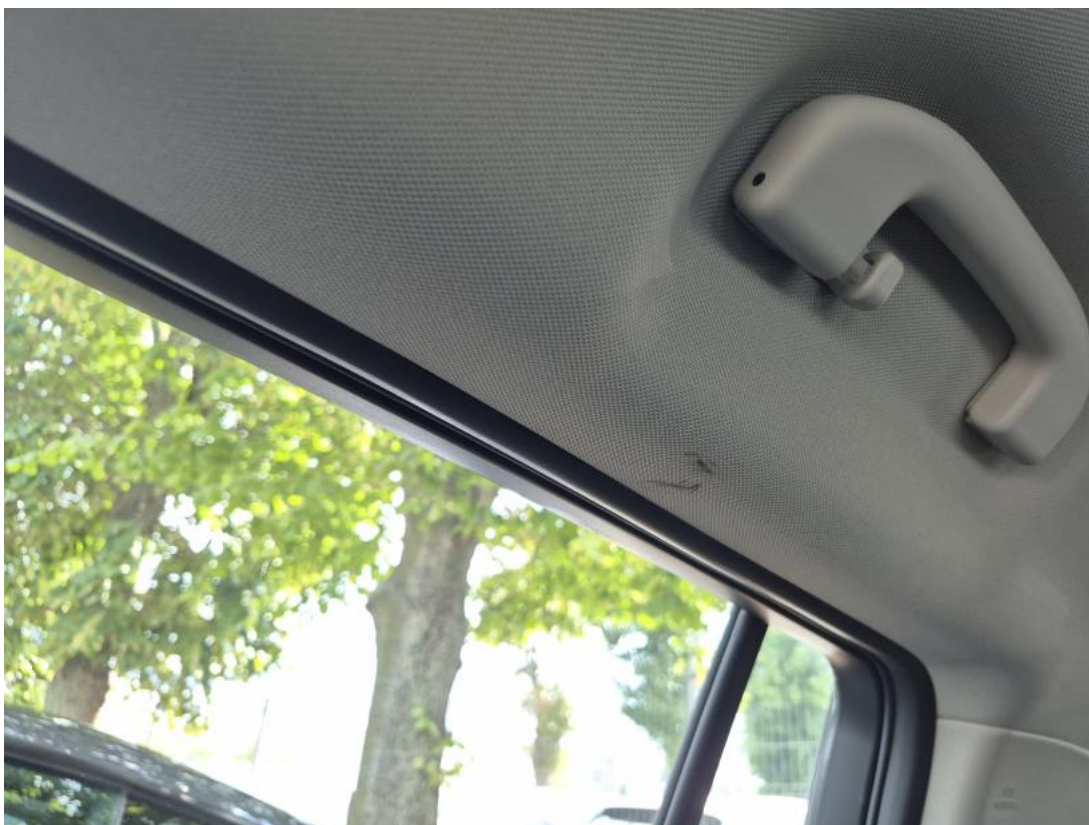
**Fot. 55**

| 10 | Podsufitka | zabrudzenie | NA | |

Podsufitka - Inne 1
