## Raport z oględzin pojazdu

| Numer raportu | 220678/10/26-11401 | Data raportu | 28-10-2026 |

| Marka, model | SKODA Fabia III Hatchback 14... |
| Numer rejestracyjny | WD8679S |

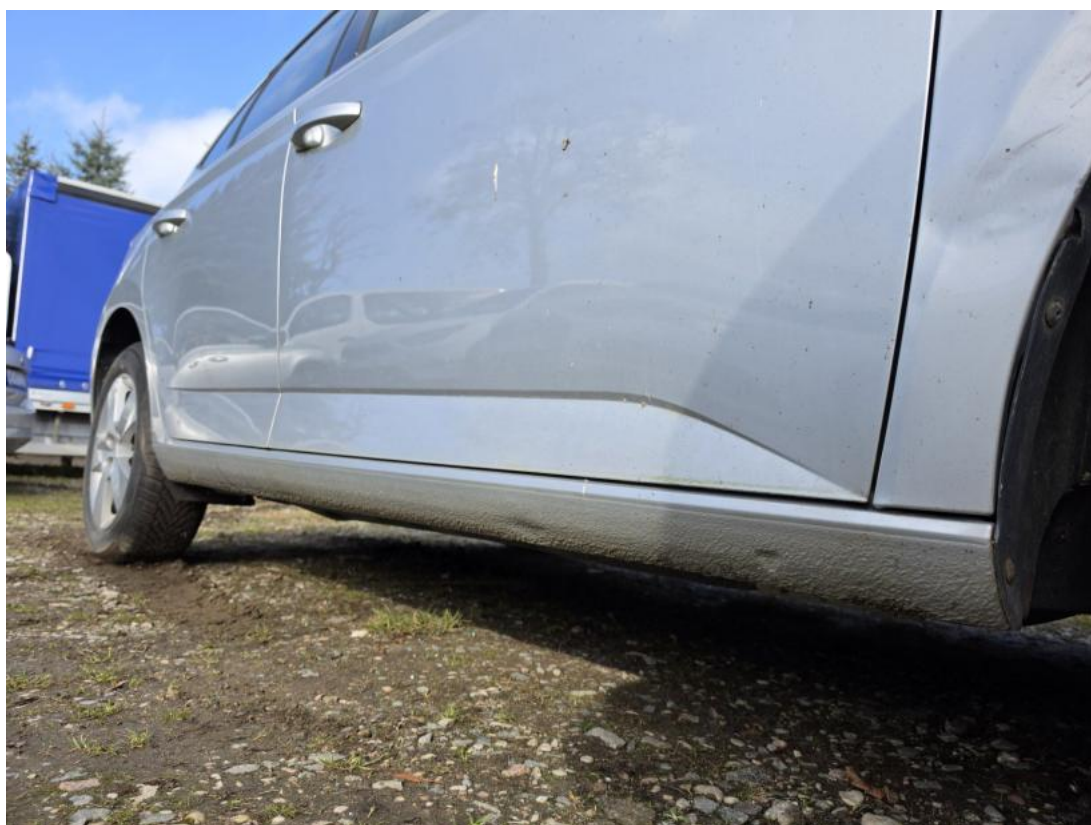
**Fot. 4**

| Poz. | Nazwa pozycji | Opis uszkodzeń | Kwalifik. | Naprawa [rbg] |
|---|---|---|---|---|
| 2 | Próg R | wgniecenie/odkształcenie | NA | 0.7 |

Próg prawy (widok od przodu)

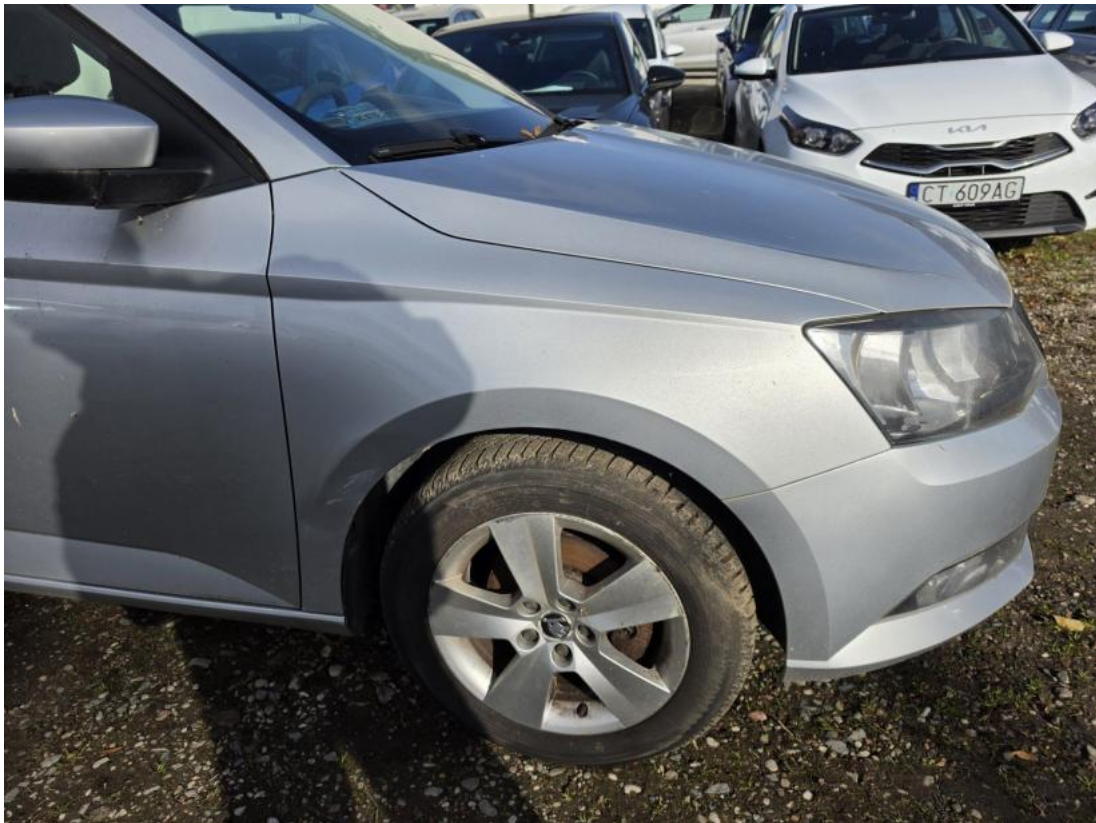
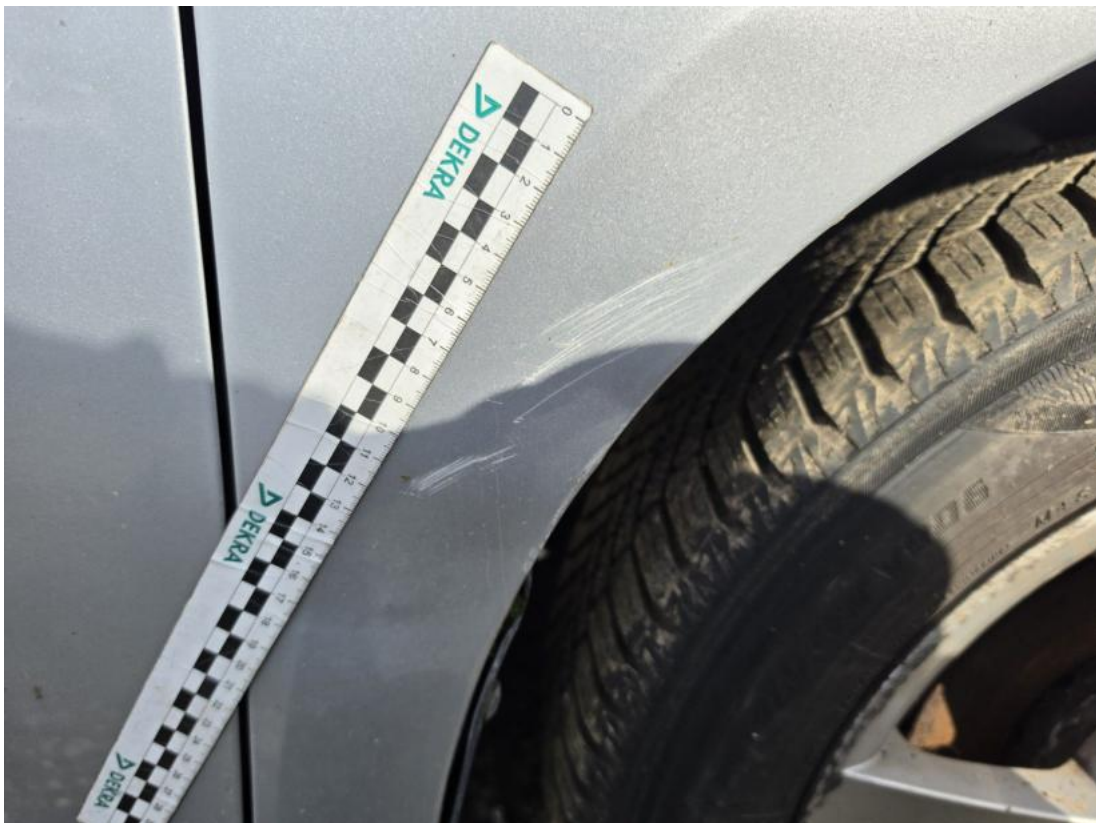
| Poz. | Nazwa pozycji | Opis uszkodzeń | Kwalifik. | Naprawa [rbg] |
|---|---|---|---|---|
| 1 | Łotnik przedni R | rysa/odprysk, wgniecenie/odkształcenie | NA | 0.8 |

Błotnik przedni P - zdjęcie poglądowe 1

Błotnik przedni P - zdjęcie poglądowe 2

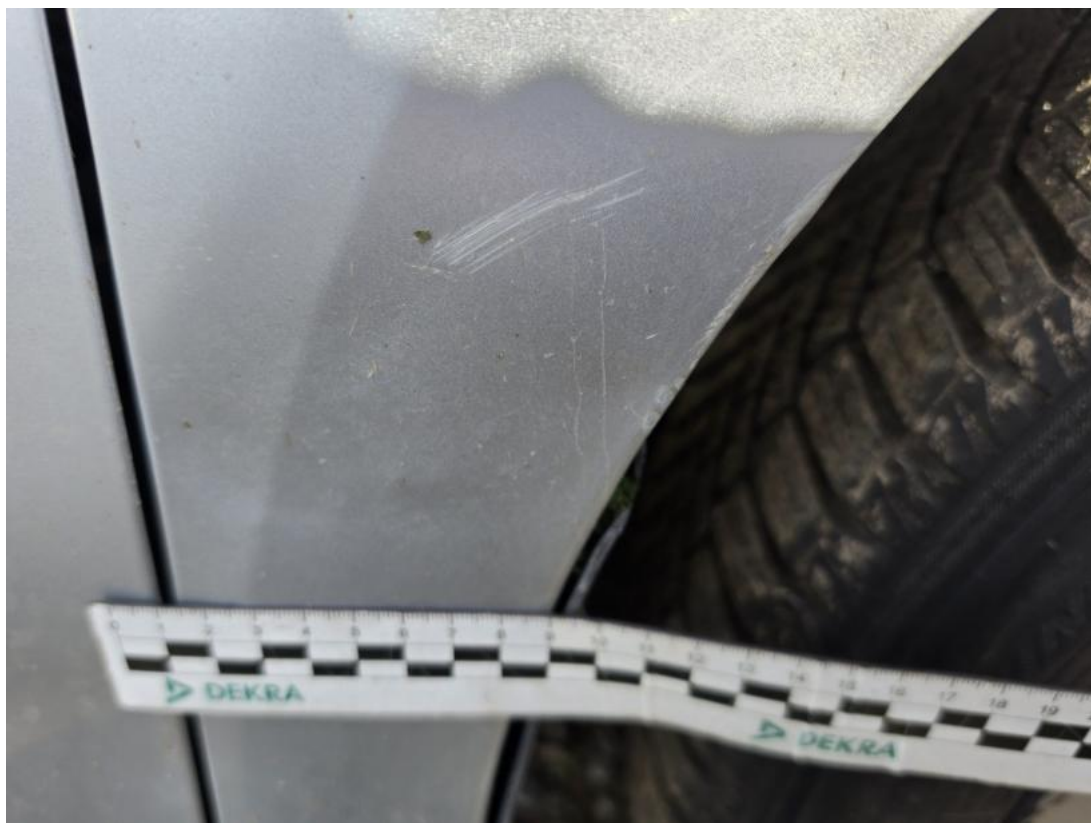
**Fot. 37**

Błotnik przedni P - Wgniecenie/odkształcenie 1

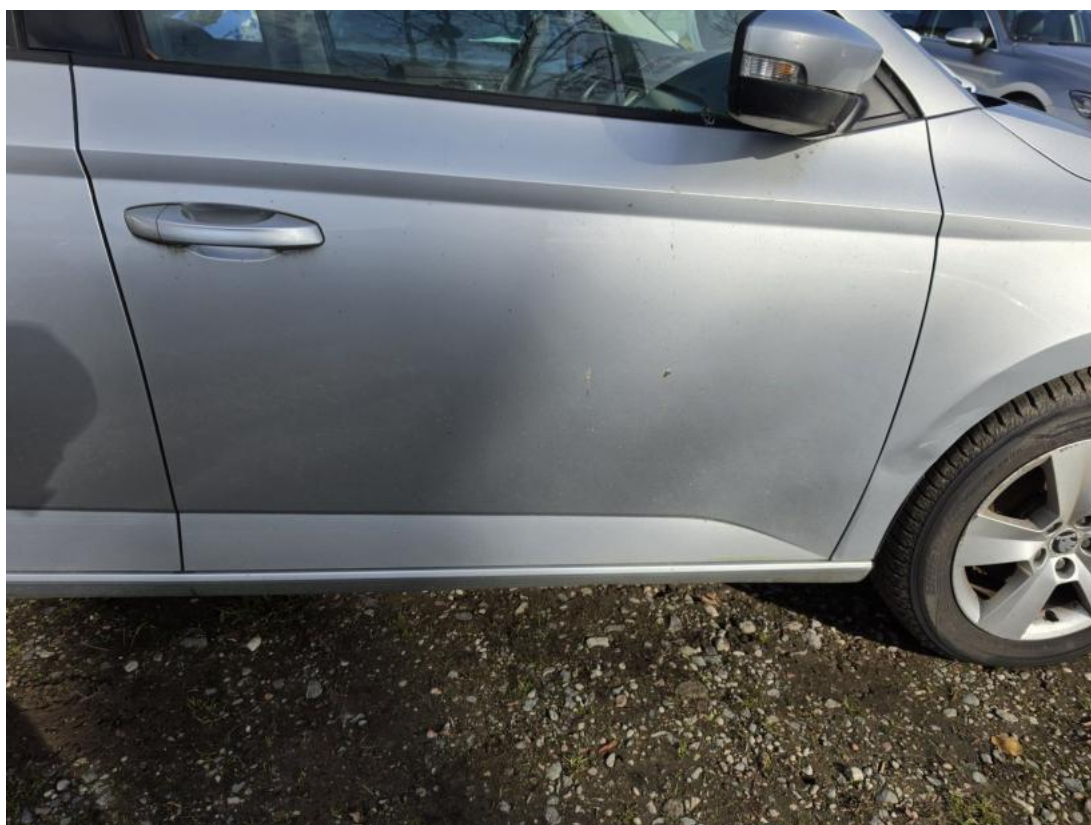
**Fot. 38**

| Poz. | Nazwa pozycji | Opis uszkodzeń | Kwalifik. | Naprawa [rbg] |
|---|---|---|---|---|
| 4 | Drzwi przednie (nieuzbrojone) R | rysa/odprysk | | |

Drzwi przednie P - zdjęcie poglądowe 1

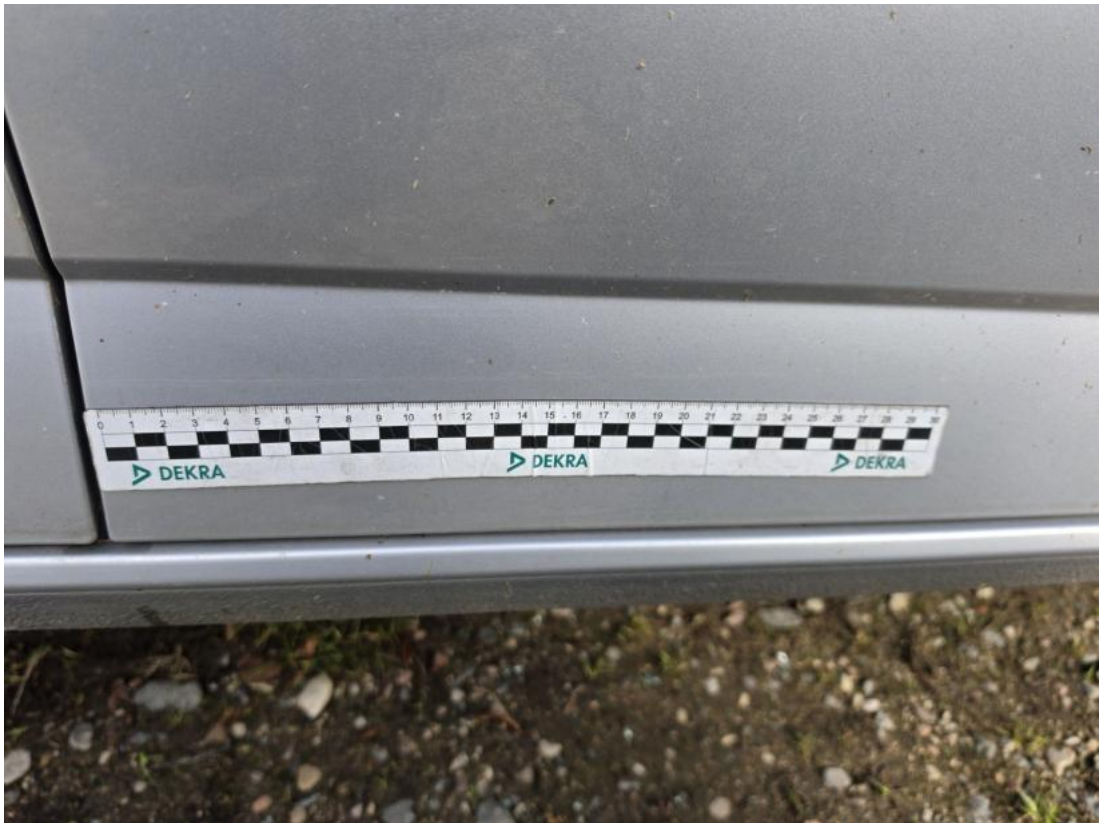
**Fot. 39**

Drzwi przednie P - Rysa/odprysk 1

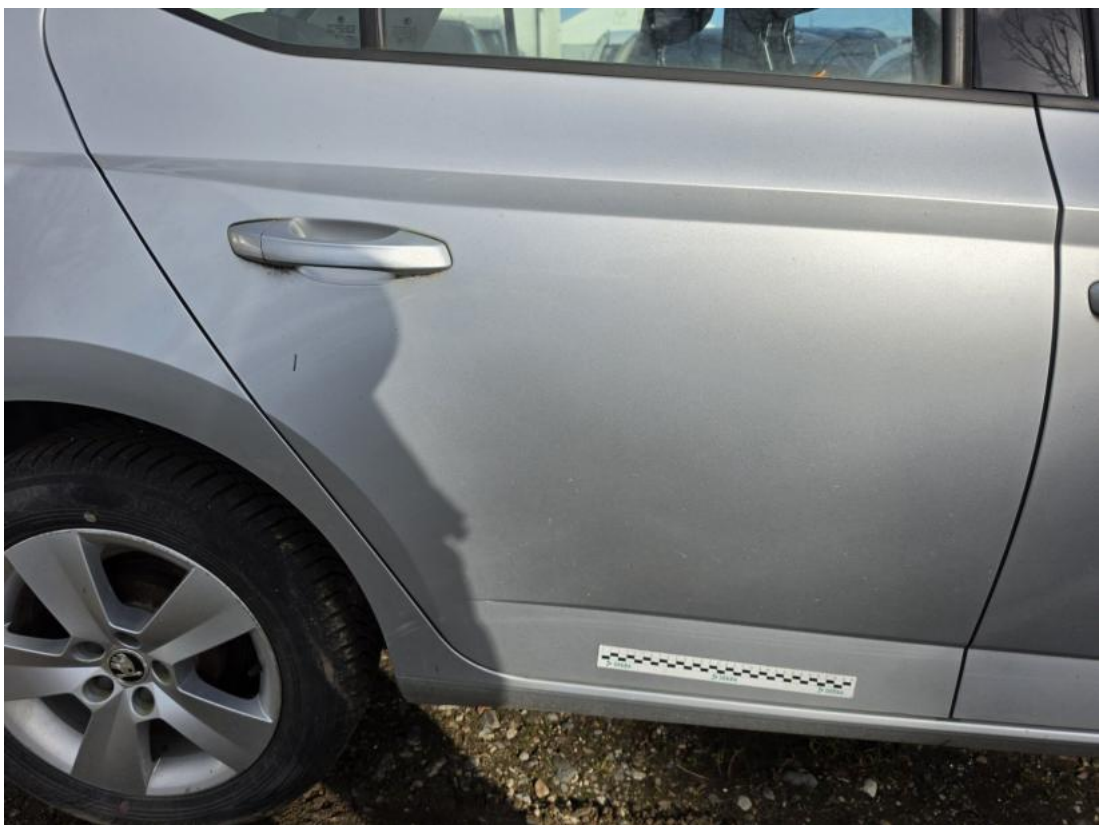
**Fot. 40**

| Poz. | Nazwa pozycji | Opis uszkodzeń | Kwalifik. | Naprawa [rbg] |
|---|---|---|---|---|
| 5 | Drzwi tylne (nieuzbrojone) R | rysa/odprysk | | |

Drzwi tylne P - zdjęcie pogładowe 1

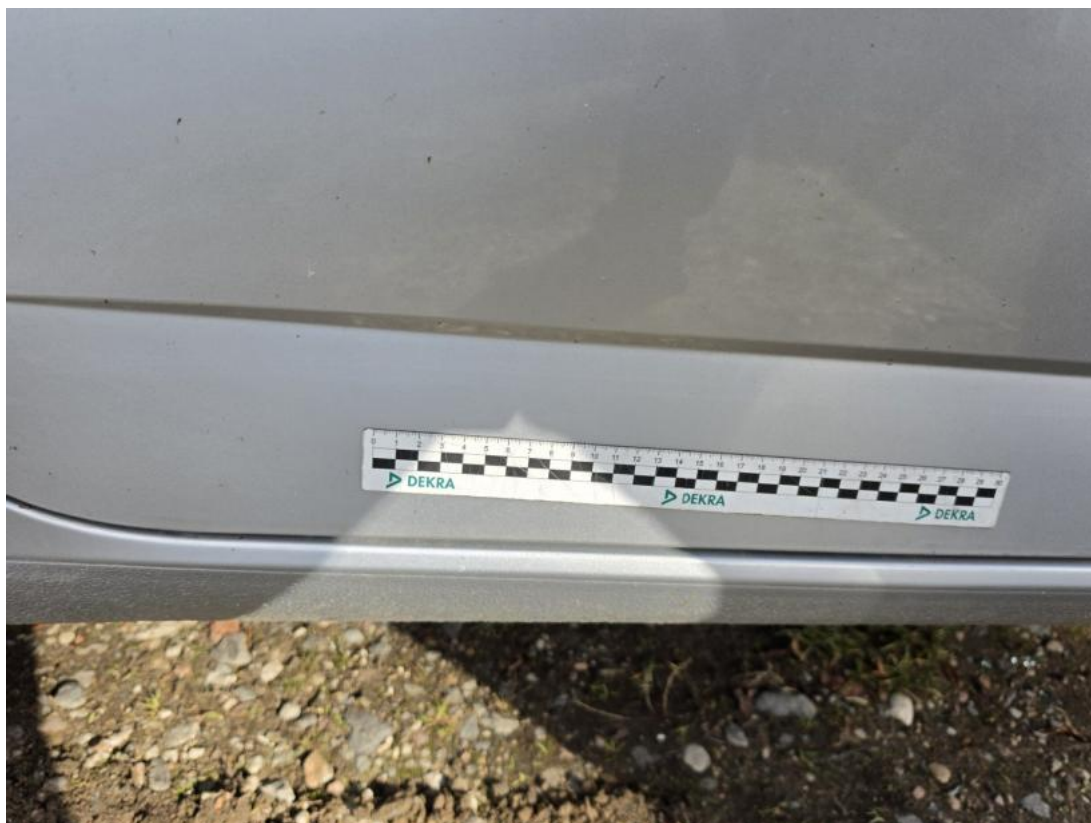
**Fot. 41**

Drzwi tylne P - Rysa/odprysk 1

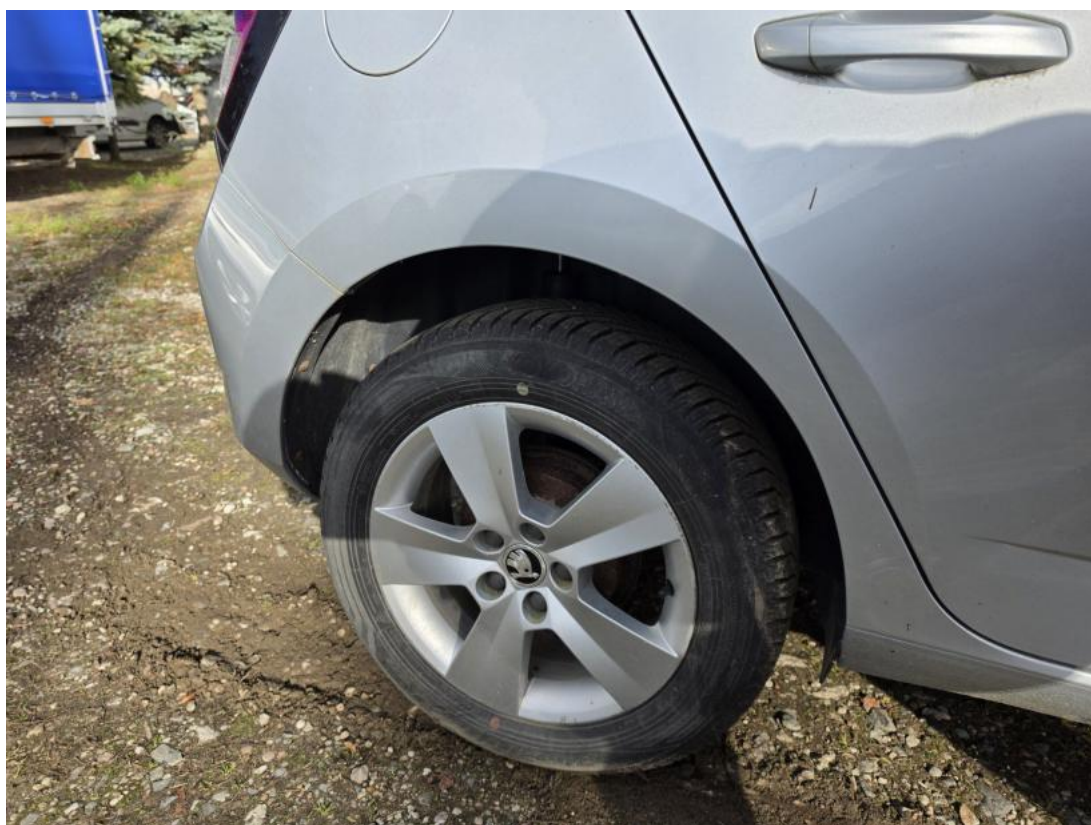
**Fot. 42**

| Poz. | Nazwa pozycji | Opis uszkodzeń | Kwalifik. | Naprawa [rbg] |
|---|---|---|---|---|
| 6 | Łotnik tylny R | rysa/odprysk | | |

Błotnik tylny P / Ściana boczna P - zdjęcie poglądowe 1

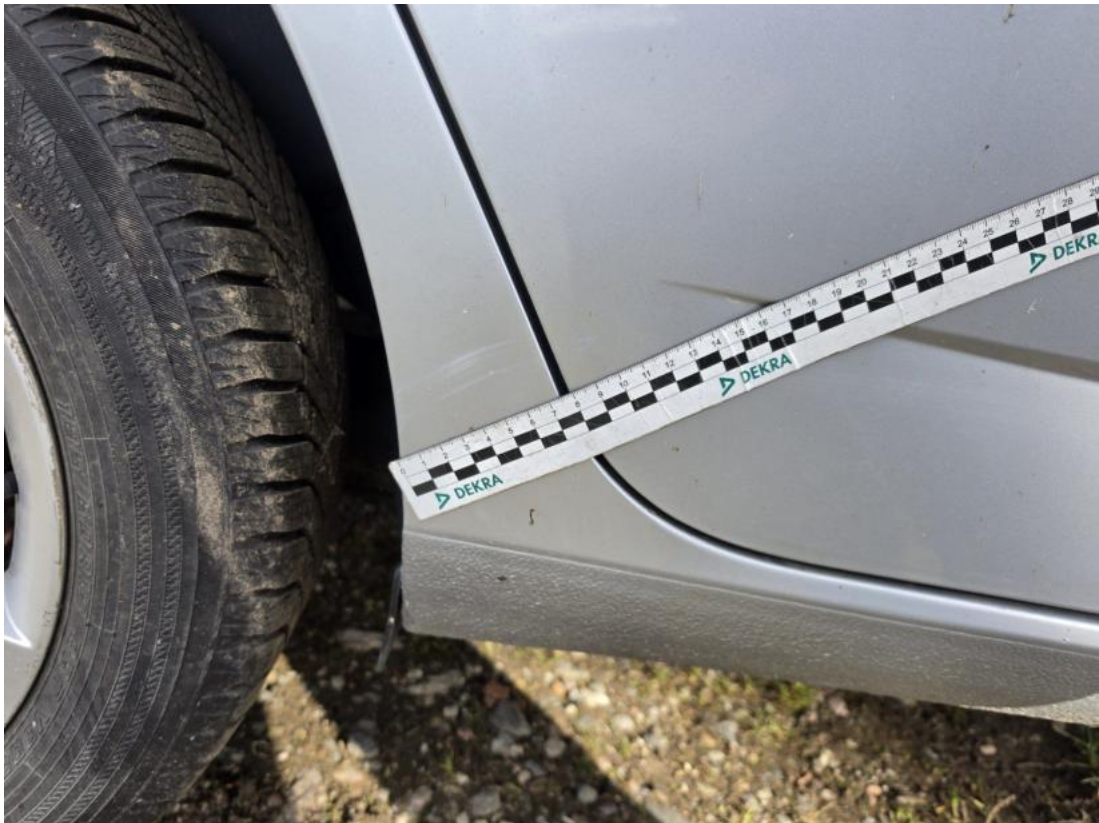
**Fot. 43**

Błotnik tylny P / Ściana boczna P - Rysa/odprysk 1

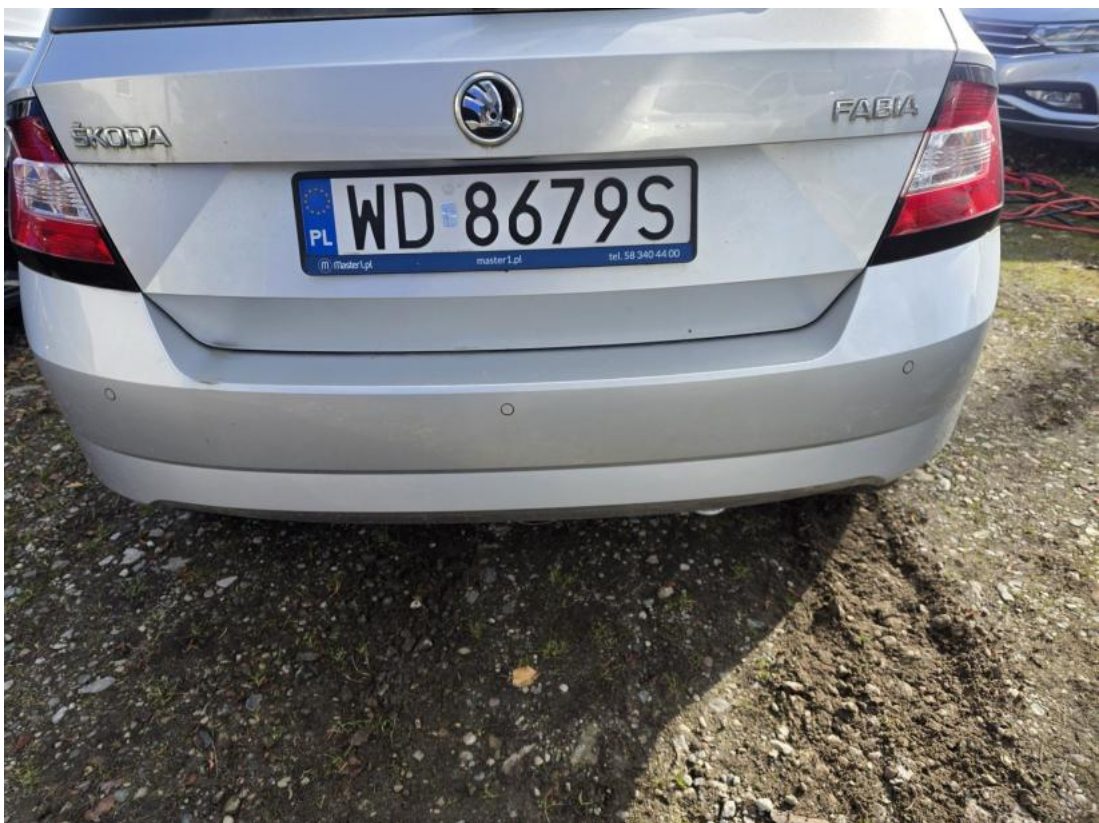
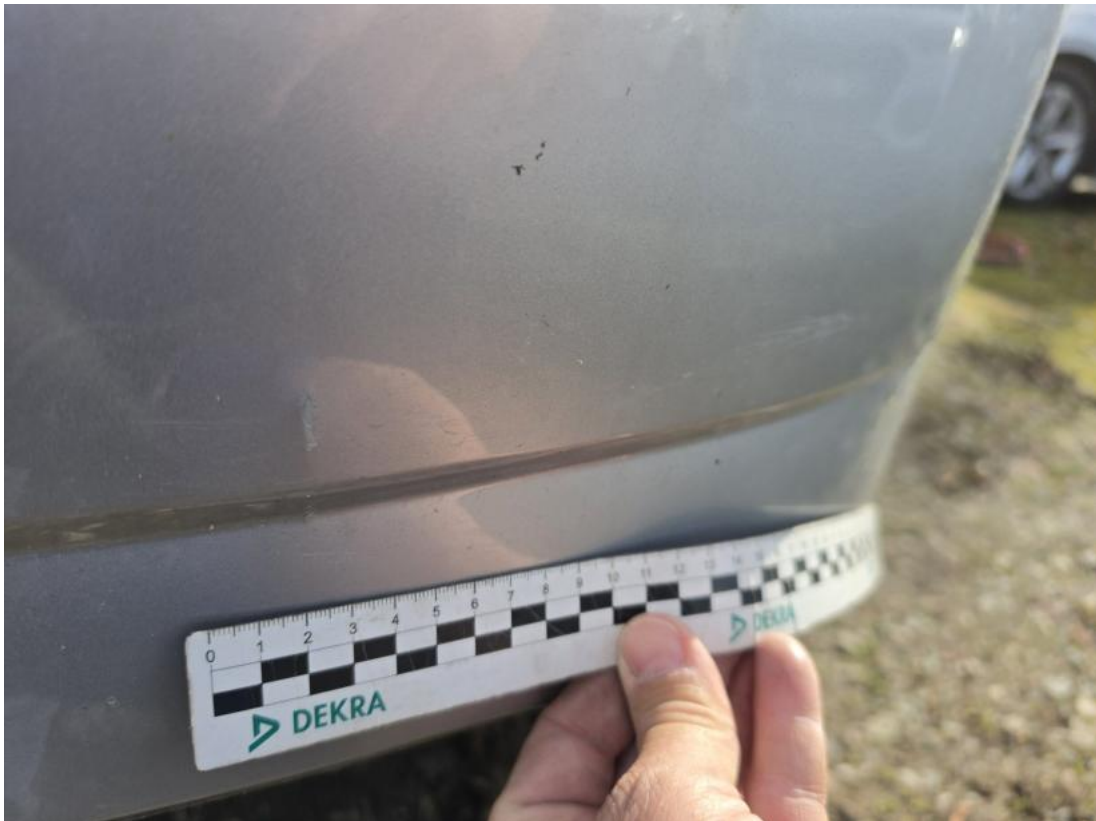
| Poz. | Nazwa pozycji | Opis uszkodzeń | Kwalifik. | Naprawa [rbg] |
|---|---|---|---|---|
| 3 | Okładzina zderzaka tylnego | rysa/odprysk, wgniecenie/odkształcenie | NA | 1 |

Zderzak tylny cz P - zdjęcie poglądowe 1

Zderzak tylny cz P - zdjęcie poglądowe 2

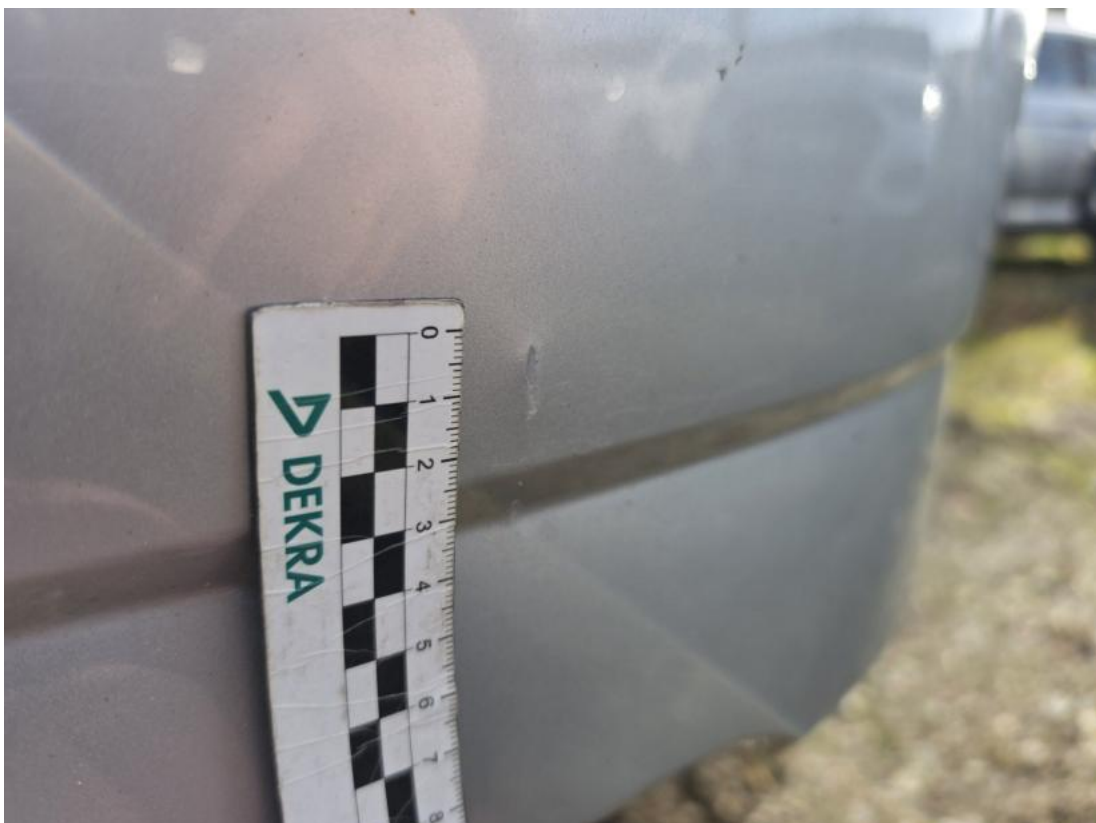
**Fot. 46**

Zderzak tylny cz P - Wgniecenie/odkształcenie 1

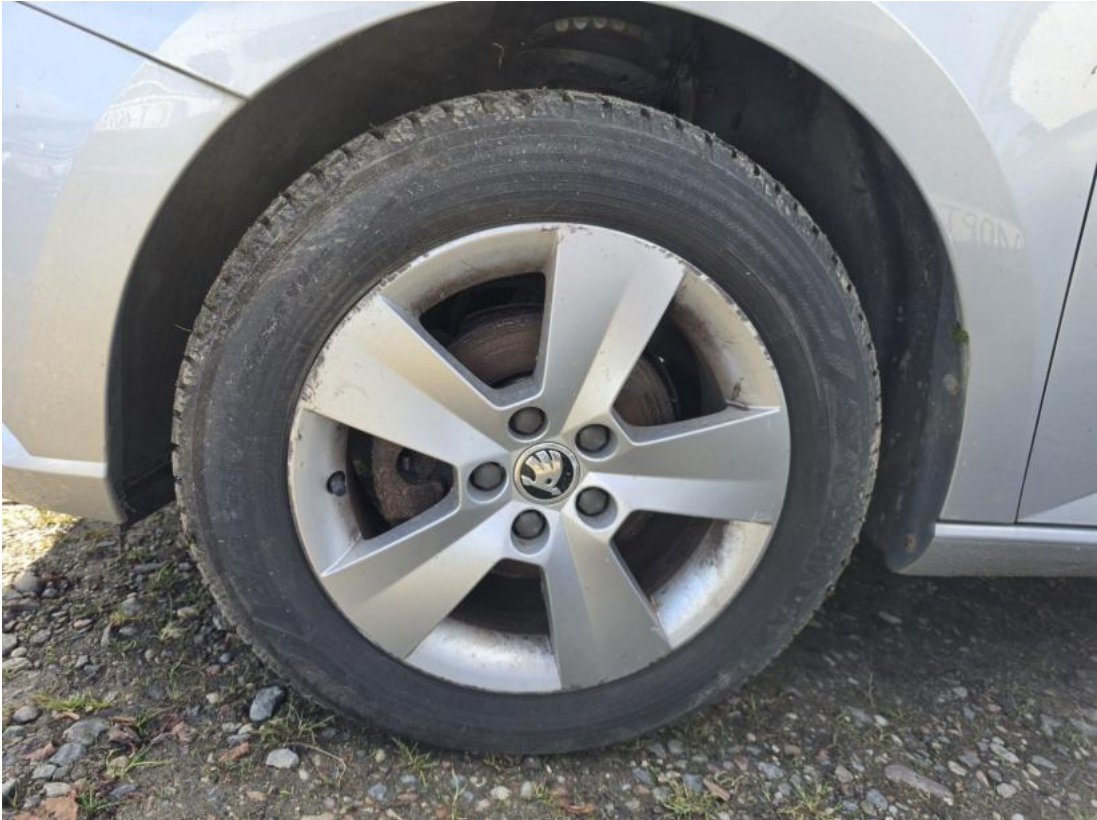
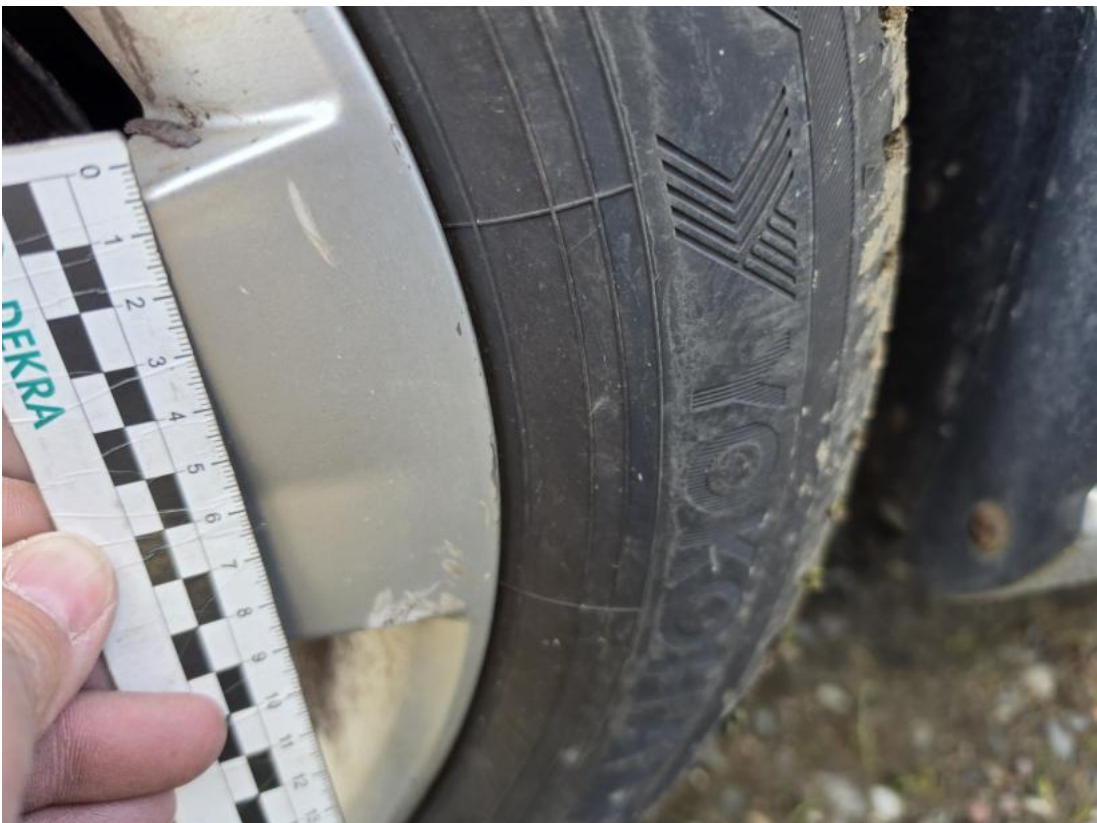
| Poz. | Nazwa pozycji | Opis uszkodzeń | Kwalifik. | Naprawa [rbg] |
|---|---|---|---|---|
| 8 | Tarcza koła aluminiowa przód L | rysa/odprysk | | |

Felga Aluminiowa przednia L - zdjęcie pogładowe 1

Felga Aluminiowa przednia L - zdjęcie pogładowe 2

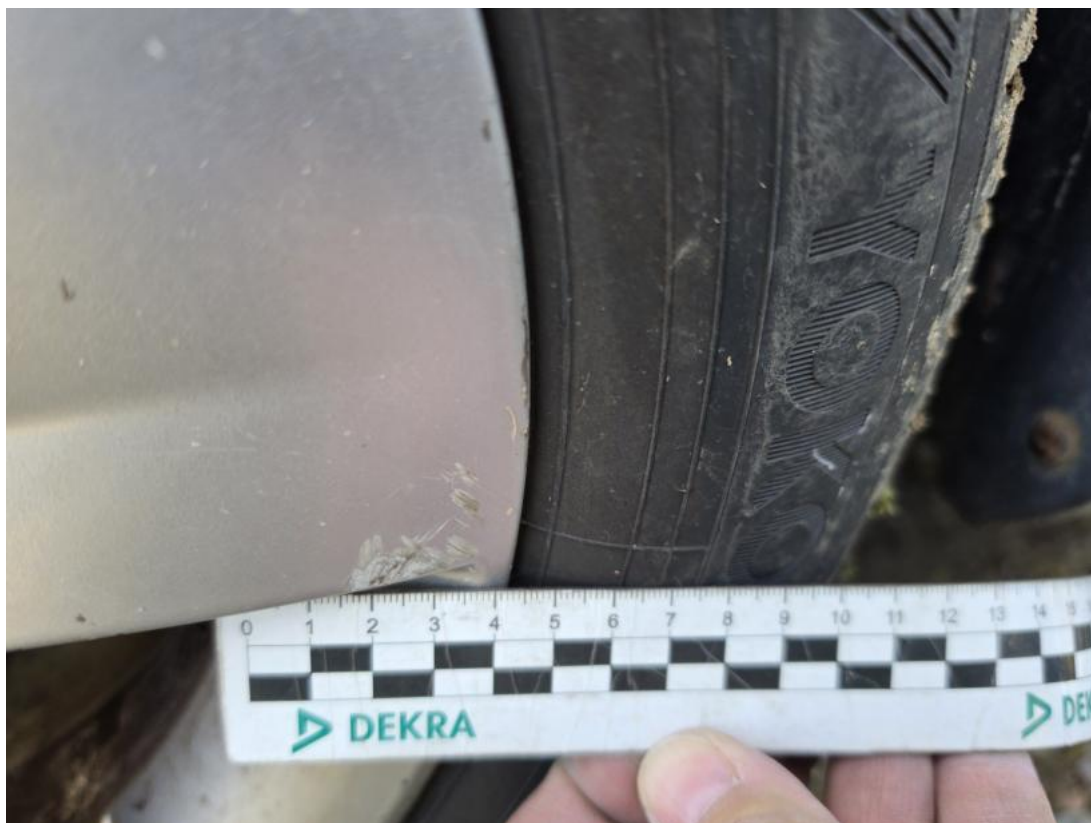
**Fot. 49**

Felga Aluminiowa przednia L - Rysa/odprysk 1

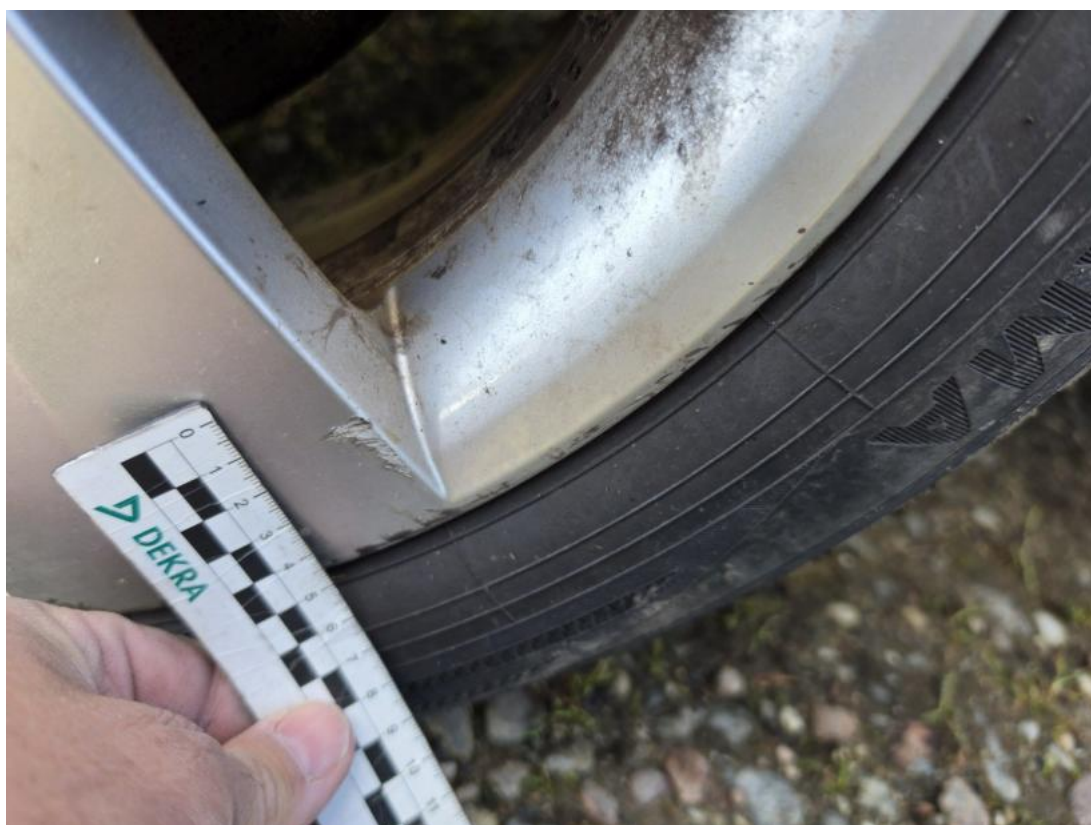
**Fot. 50**

Felga Aluminiowa przednia L - Rysa/odprysk 2

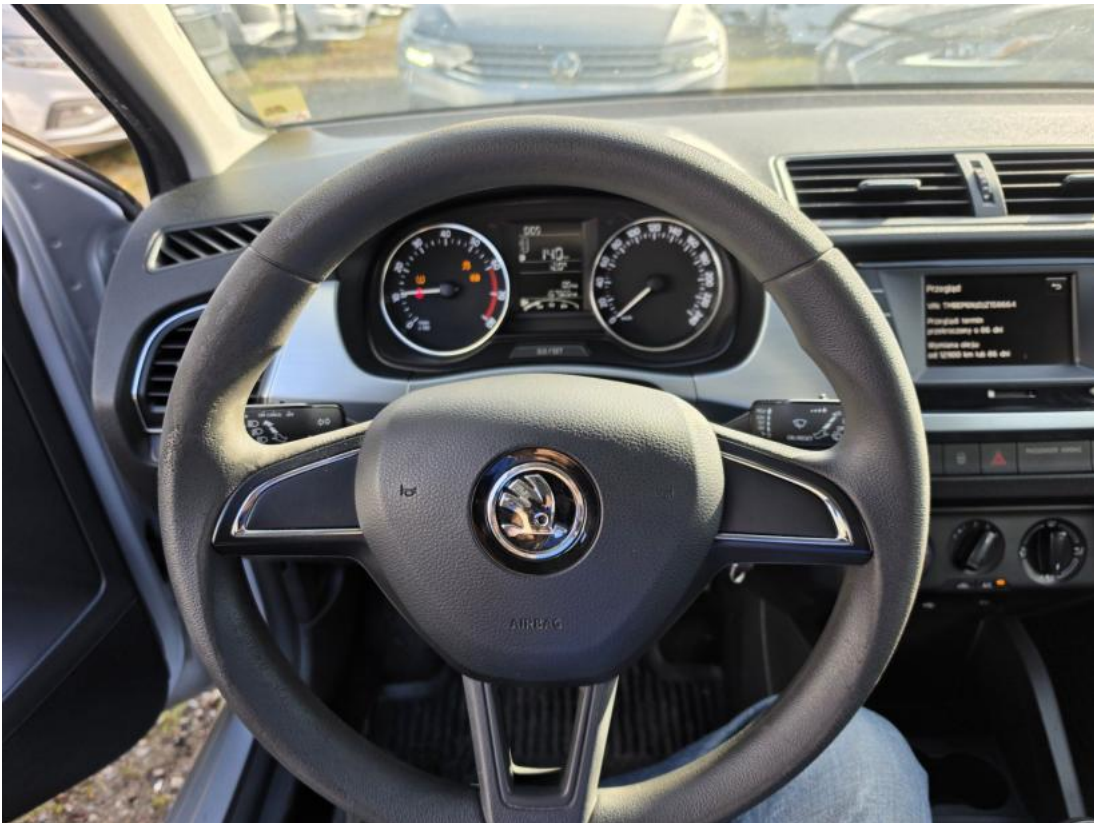
**Fot. 51**

| Poz. | Nazwa pozycji | Opis uszkodzeń | Kwalifik. | Naprawa [rbg] |
|---|---|---|---|---|
| 7 | Kierownica przystosowana do Airbag | ubytki materiału | | |

Koło kierownicy - zdjęcie poglądowe 1

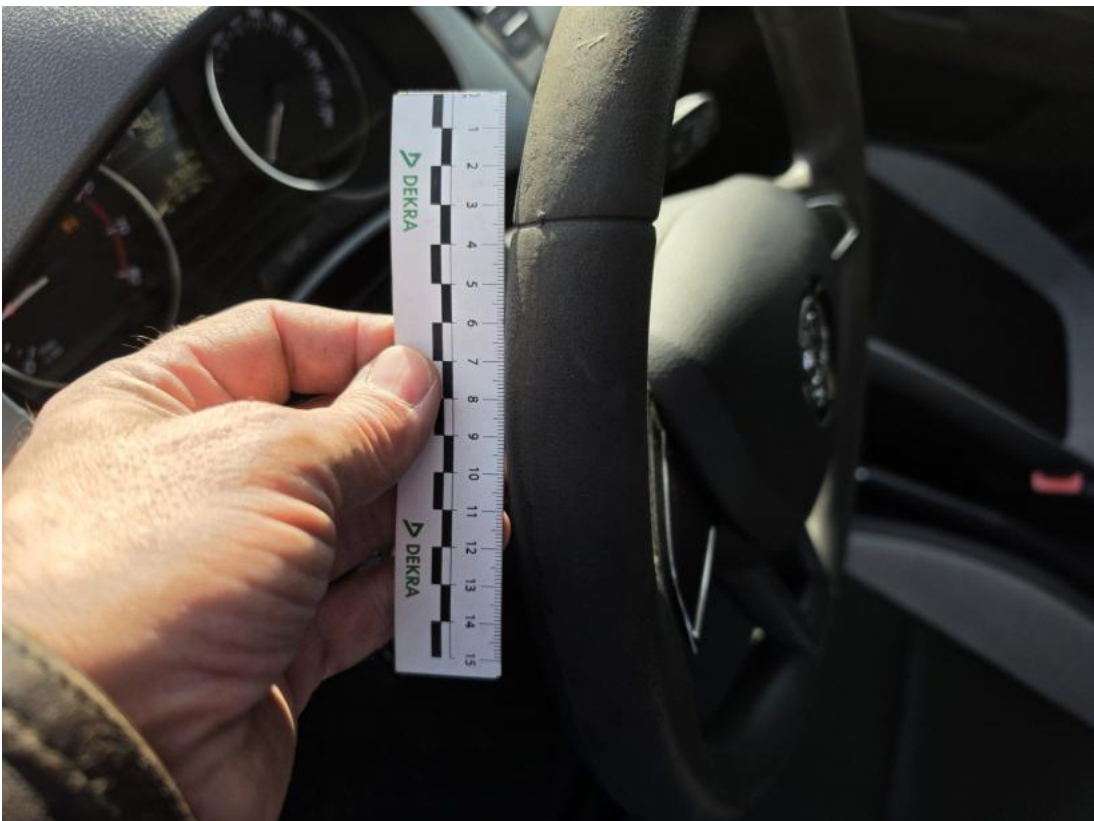
**Fot. 52**

Koło kierownicy - Inne 1
