## Raport z oględzin pojazdu

| Numer raportu | 220677/10/26-11401 | Data raportu | 28-10-2026 |

| Numer identyfikacyjny (VIN) | <b>TMBEP6NJ1JZ144014</b> |
| Marka, model | SKODA Fabia III Hatchback 14... |

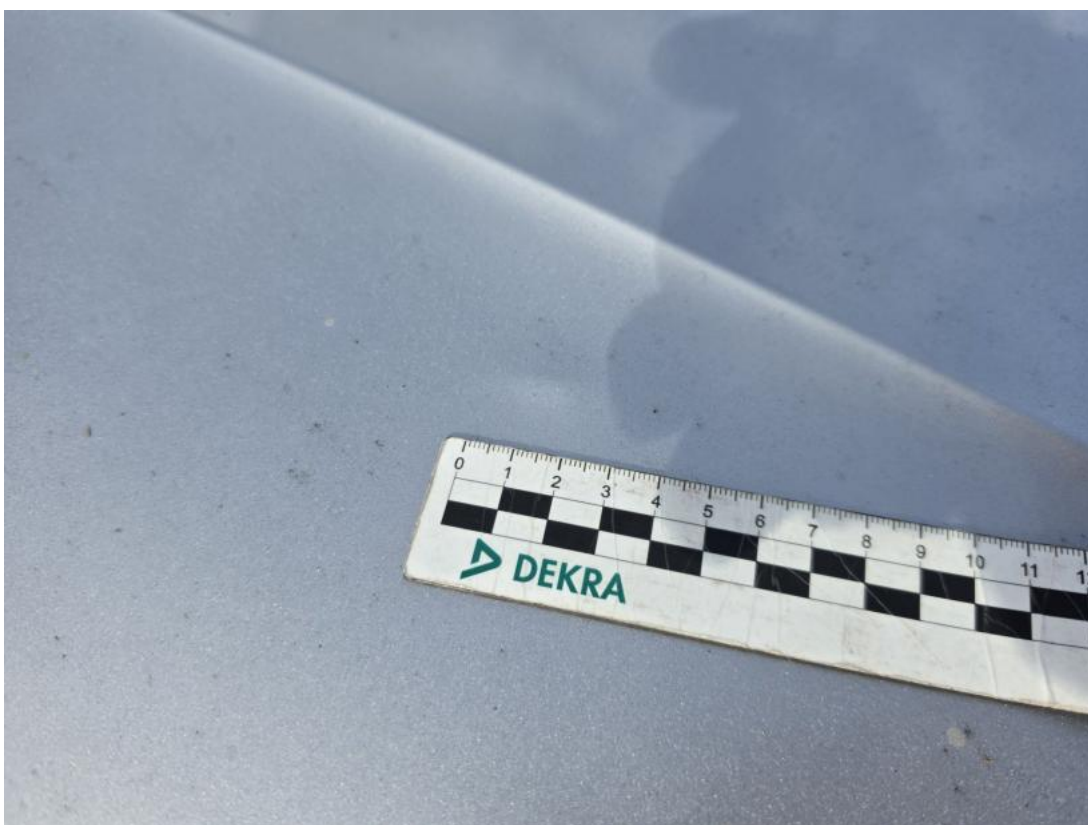
**Fot. 36**

| Poz. | Nazwa pozycji | Opis uszkodzeń | Kwalifik. | Naprawa [rbg] |
|---|---|---|---|---|
| 4 | Pokrywa przednia | wgniecenie/odkształcenie | | |

Pokrywa komory silnika - Wgniecenie/odkształcenie 1

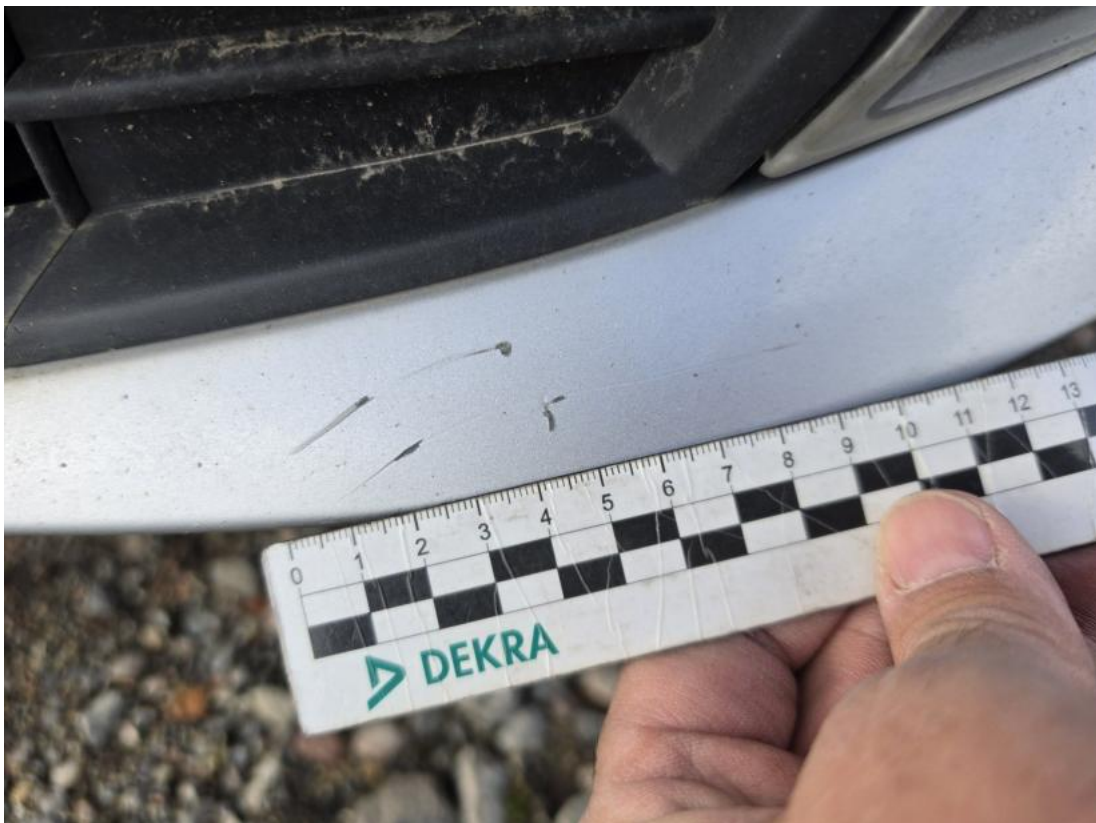
**Fot. 38**

| Poz. | Nazwa pozycji | Opis uszkodzeń | Kwalifik. | Naprawa [rbg] |
|---|---|---|---|---|
| 3 | Okladzina zderzaka przedniego | rysa/odprysk | | |

Zderzak przedni cz dolna - Rysa/odprysk 1

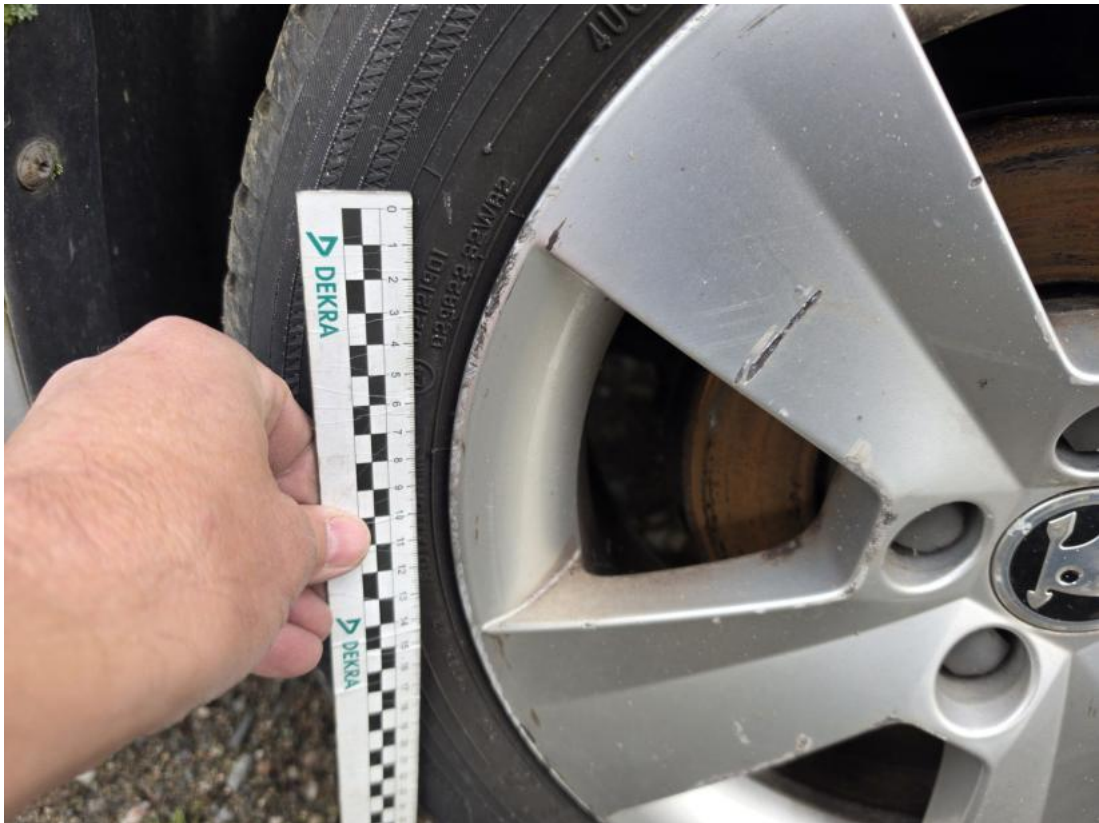
**Fot. 41**

| Poz. | Nazwa pozycji | Opis uszkodzeń | Kwalifik. | Naprawa [rbg] |
|---|---|---|---|---|
| 7 | Tarcza koła aluminiowa przód R | rysa/odprysk | | |

Felga aluminiowa przednia P - Rysa/odprysk 1

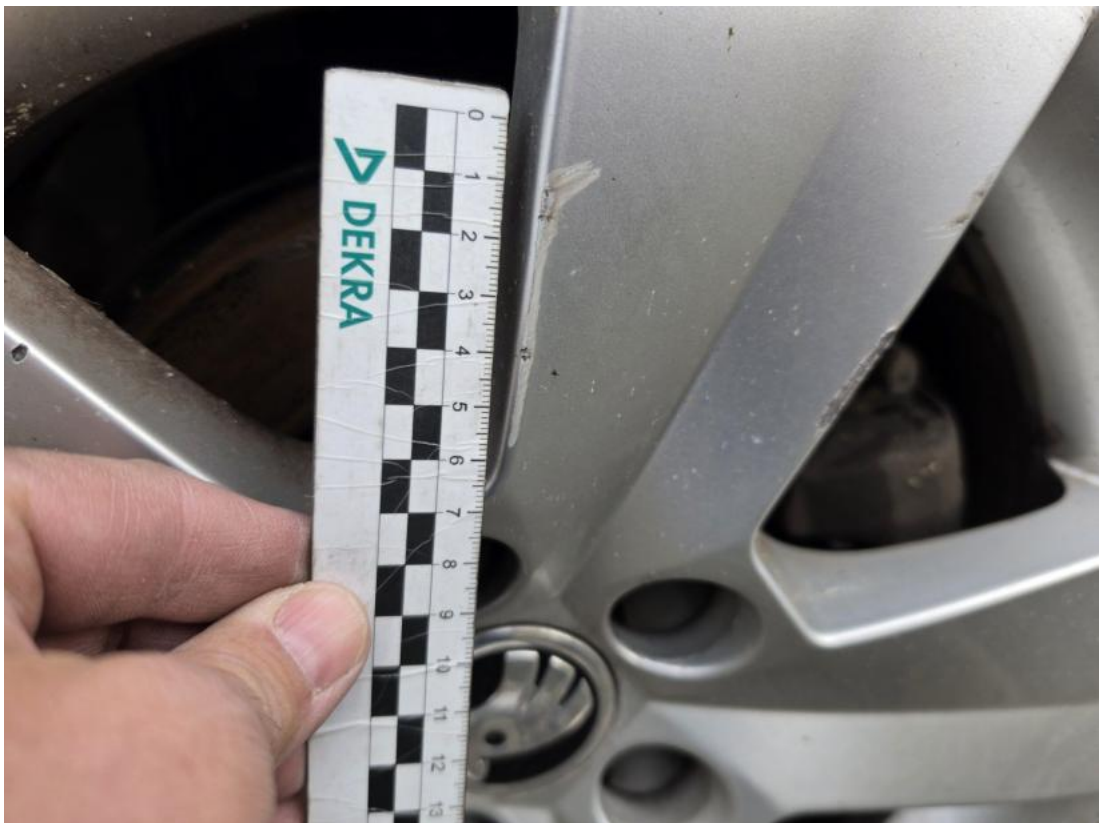
**Fot. 42**

Felga aluminiowa przednia P - Rysa/odprysk 2

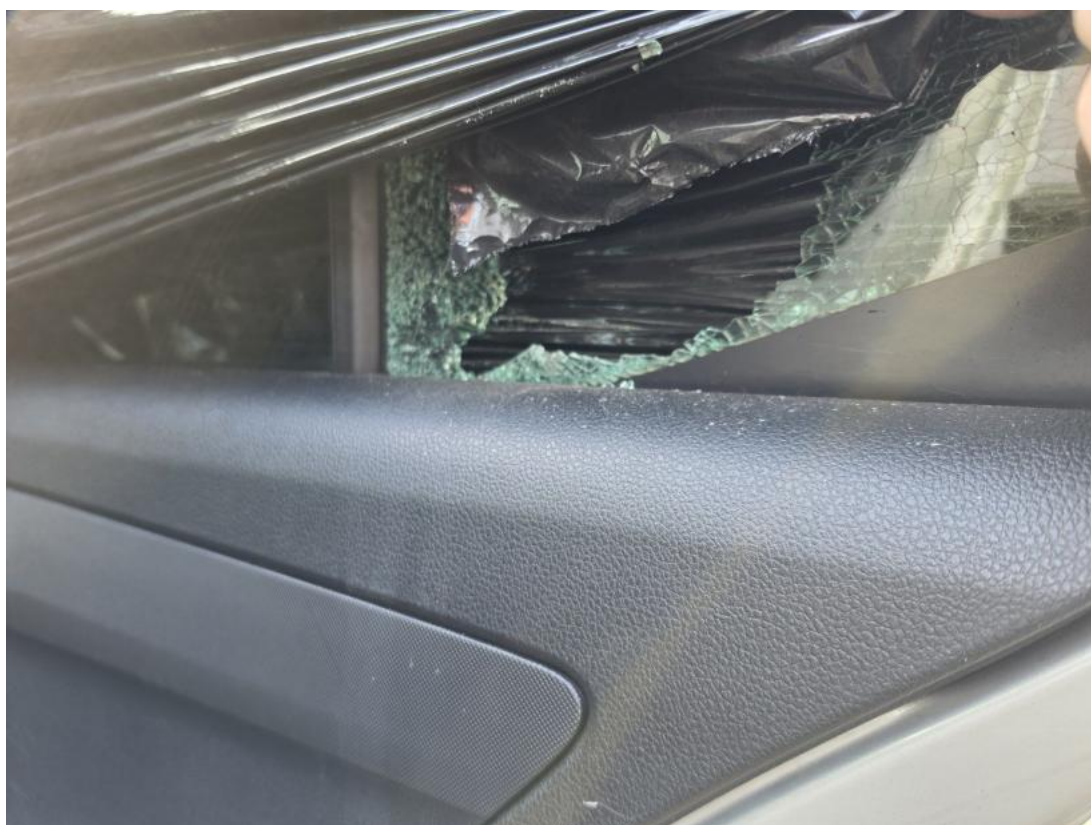
**Fot. 44**

| Poz. | Nazwa pozycji | Opis uszkodzeń | Kwalifik. | Naprawa [rbg] |
|---|---|---|---|---|
| 1 | Szyba tylna drzwi tylnych R | pęknięcie | WY | 0.6 |

Szyba trójkątna drzwi tylnych P - Inne 1

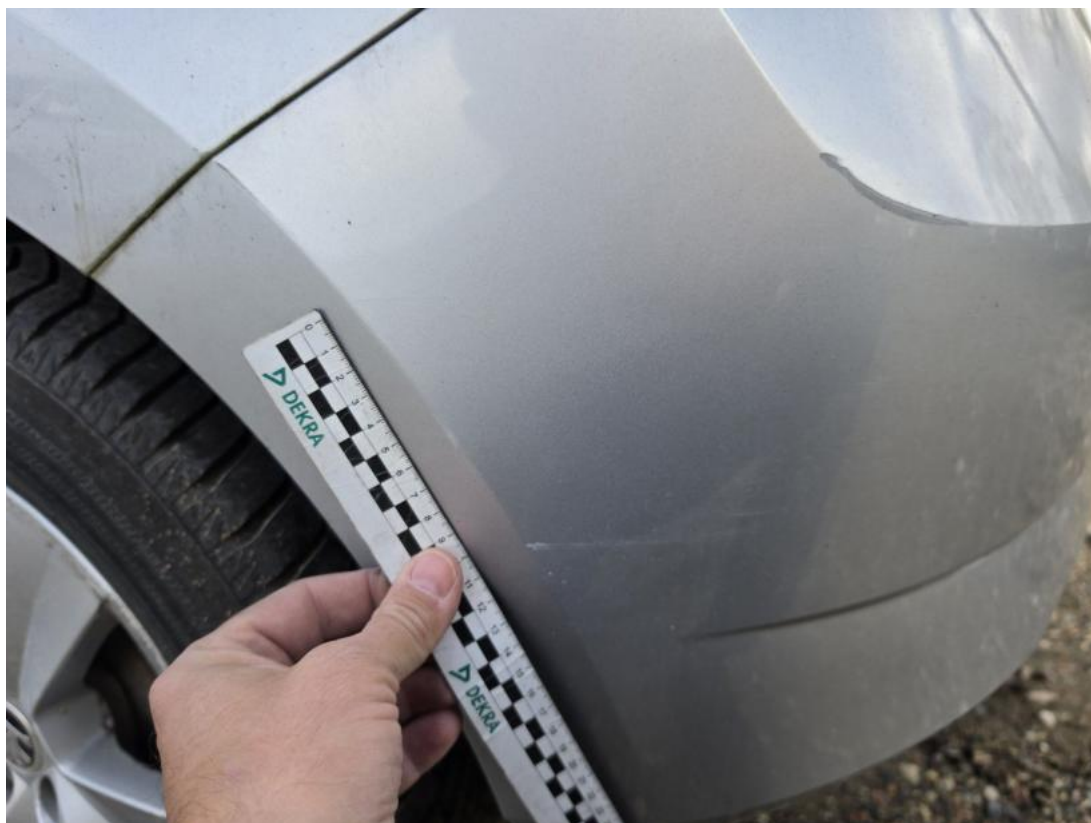
**Fot. 47**

| Poz. | Nazwa pozycji | Opis uszkodzeń | Kwalifik. | Naprawa [rbg] |
|---|---|---|---|---|
| 2 | Okladzina zderzaka tylnego | rysa/odprysk | NA | 0.8 |

Zderzak tylny cz L - Rysa/odprysk 1

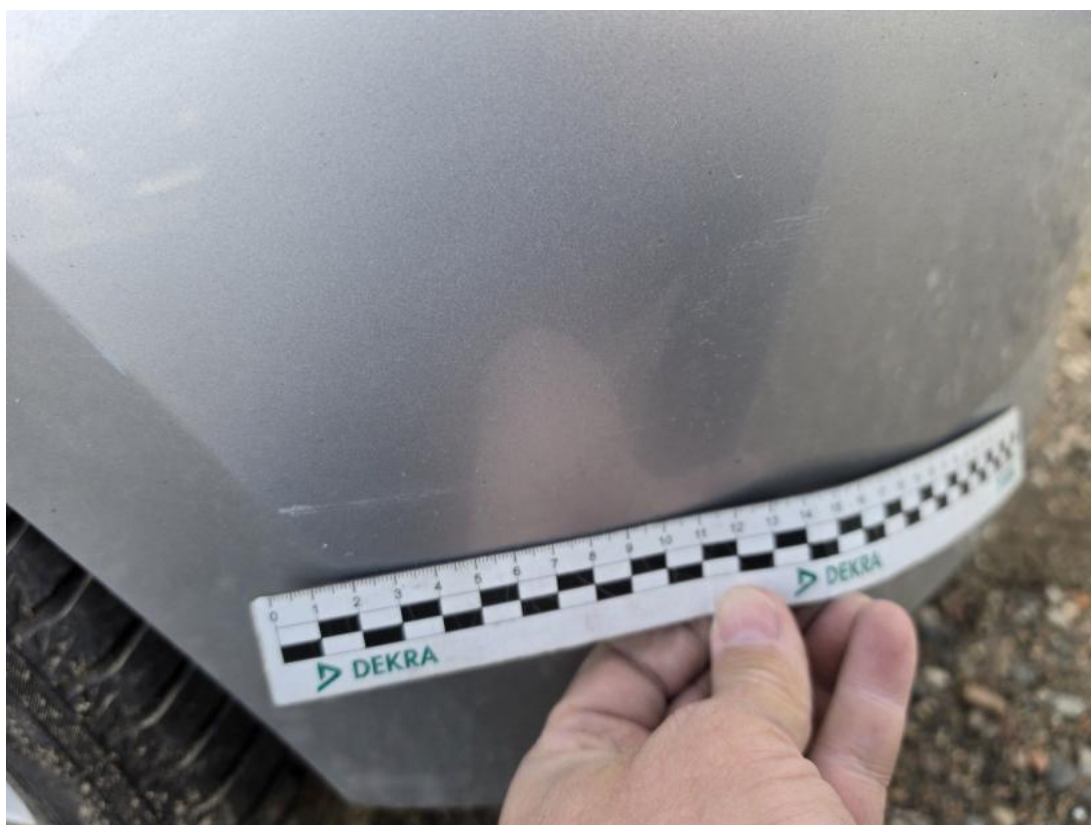
**Fot. 48**

Zderzak tylny cz L - Rysa/odprysk 2

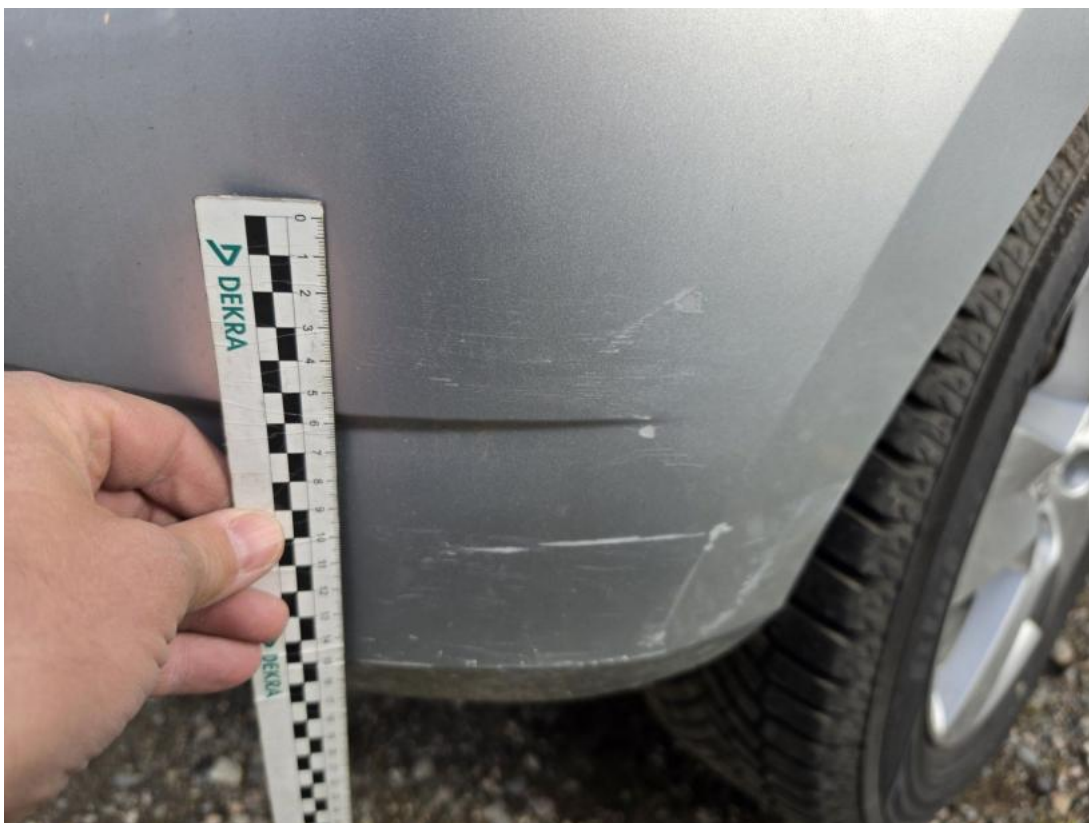
**Fot. 51**

Zderzak tylny cz P - Rysa/odprysk 1

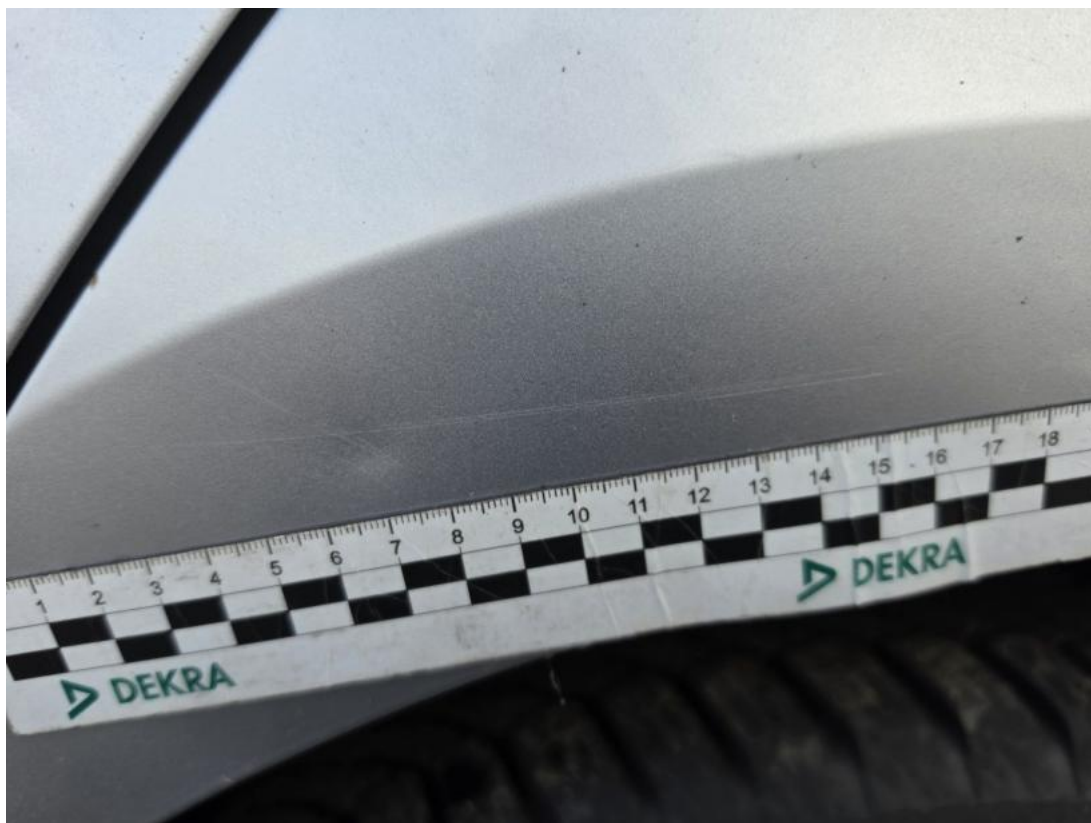
**Fot. 53**

| Poz. | Nazwa pozycji | Opis uszkodzeń | Kwalifik. | Naprawa [rbg] |
|---|---|---|---|---|
| 5 | Błotnik tylny L | wgniecenie/odkształcenie | | |

Błotnik tylny L / Ściana boczna L - Rysa/odprysk 1

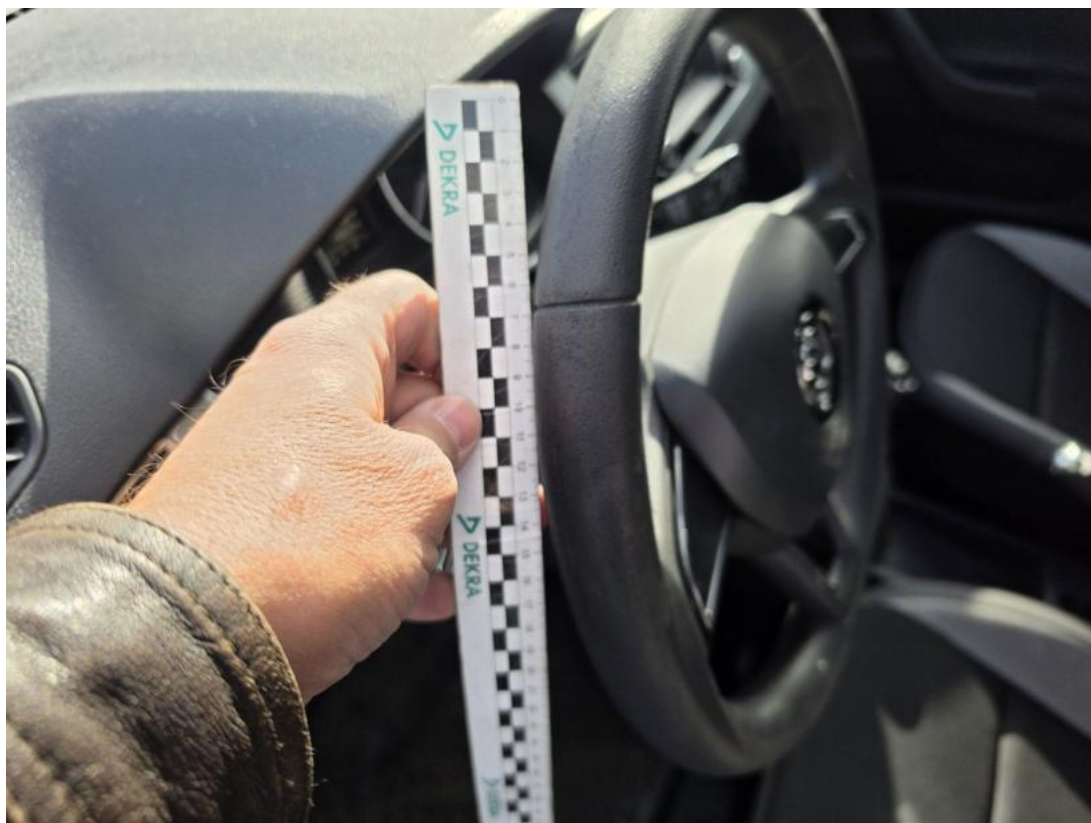
**Fot. 55**

| Poz. | Nazwa pozycji | Opis uszkodzeń | Kwalifik. | Naprawa [rbg] |
|---|---|---|---|---|
| 6 | Kierownica przystosowana do Airbag | ubytki materiału | | |

Koło kierownicy - Rysa/odprysk 1
