## Raport z oględzin pojazdu

| Numer raportu | 212188/4/26-3705 | Data raportu | 08-04-2026 |

| Marka, model | SKODA Octavia IV Kombi 20-24 |
| Numer rejestracyjny | GD2G258 |

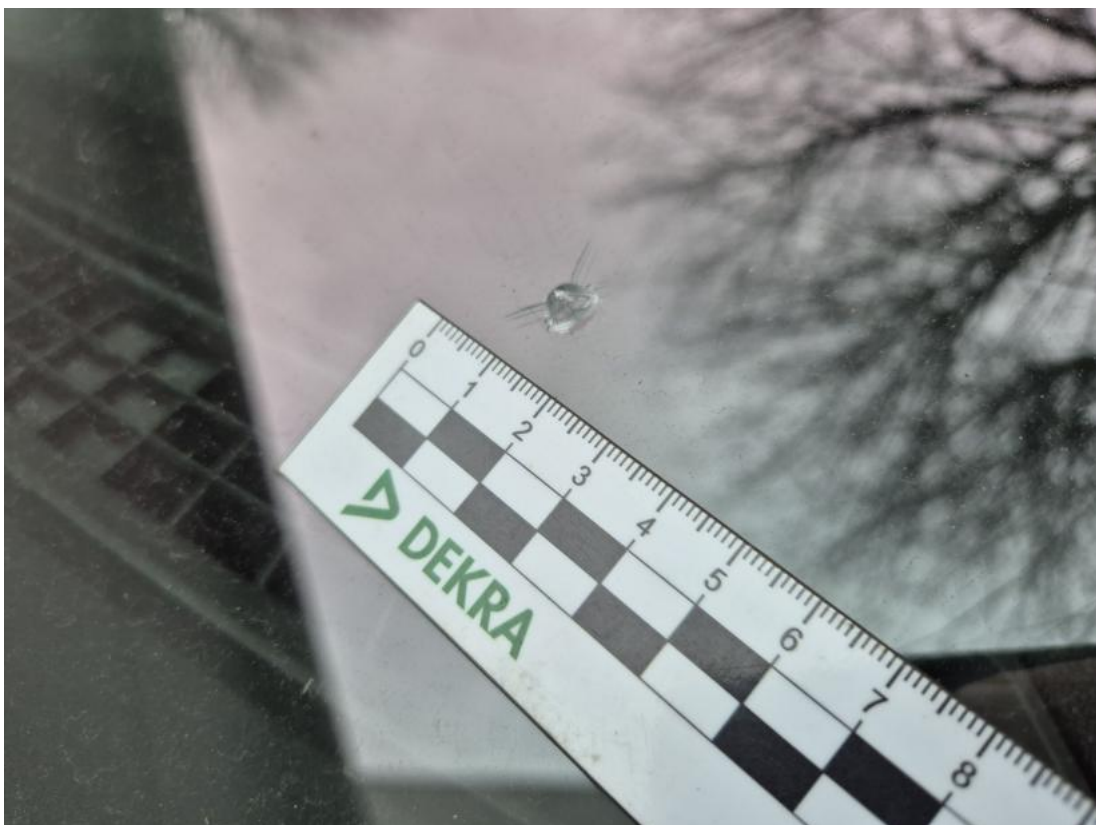
| Poz. | Nazwa pozycji | Opis uszkodzeń | Kwalifik. | Naprawa [rbg] |
|---|---|---|---|---|
| 2 | Kpl.montażowy/naprawczy-kpl.do klejenia | pęknięcie | WY | |

**Fot. 32**  
Szyba czołowa - Pęknięcie/rozerwanie 1

| Poz. | Nazwa pozycji | Opis uszkodzeń | Kwalifik. | Naprawa [rbg] |
|---|---|---|---|---|
| 1 | Szyba przednia barwiona | | WY | 3 |

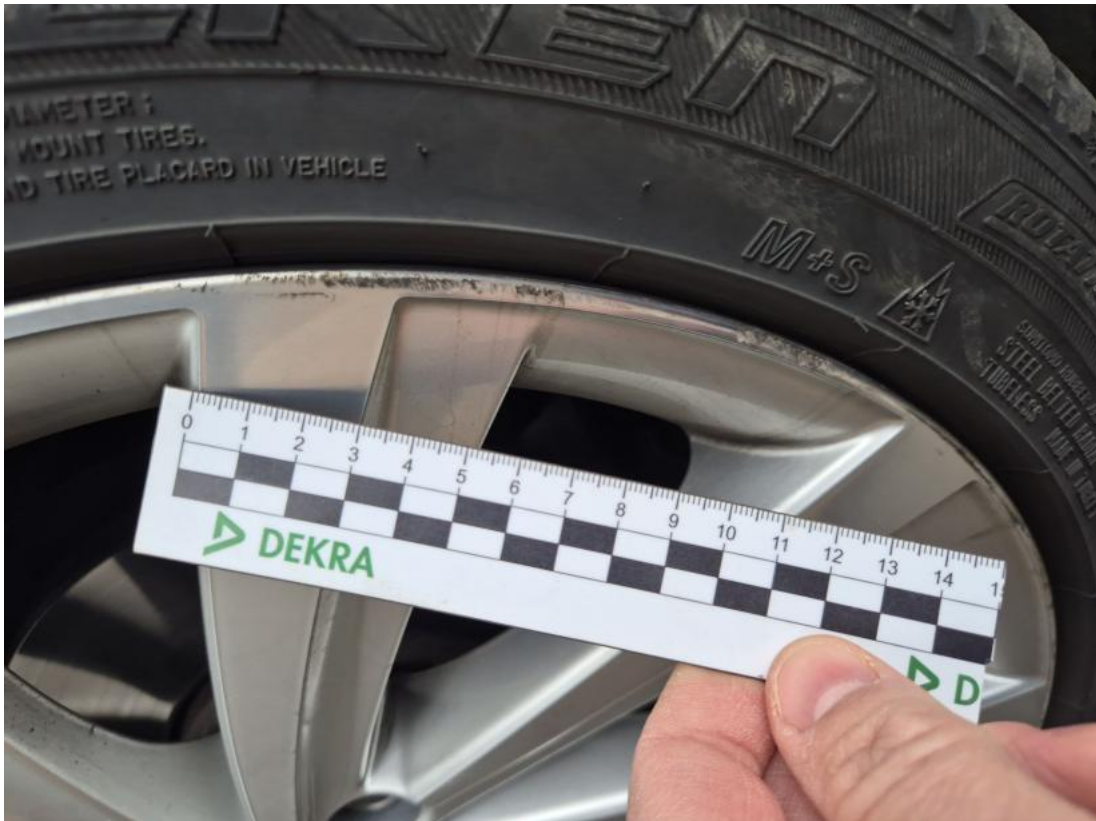
**Fot. 33**

Felga aluminiowa przednia P - Rysa/odprysk 1

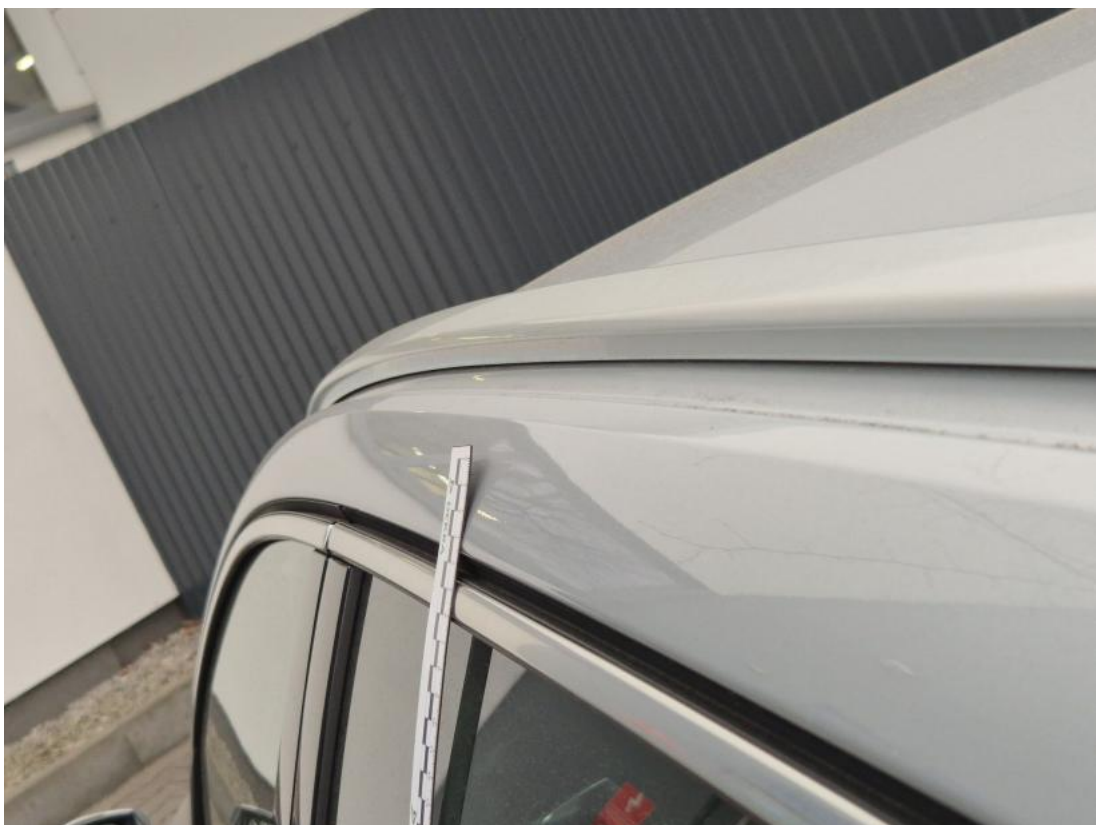
**Fot. 34**

| Poz. | Nazwa pozycji | Opis uszkodzeń | Kwalifik. | Naprawa [rbg] |
|---|---|---|---|---|
| 4 | Rama dachu L | wgniecenie | | |

Rama dachu L - Wgniecenie/odkształcenie 1

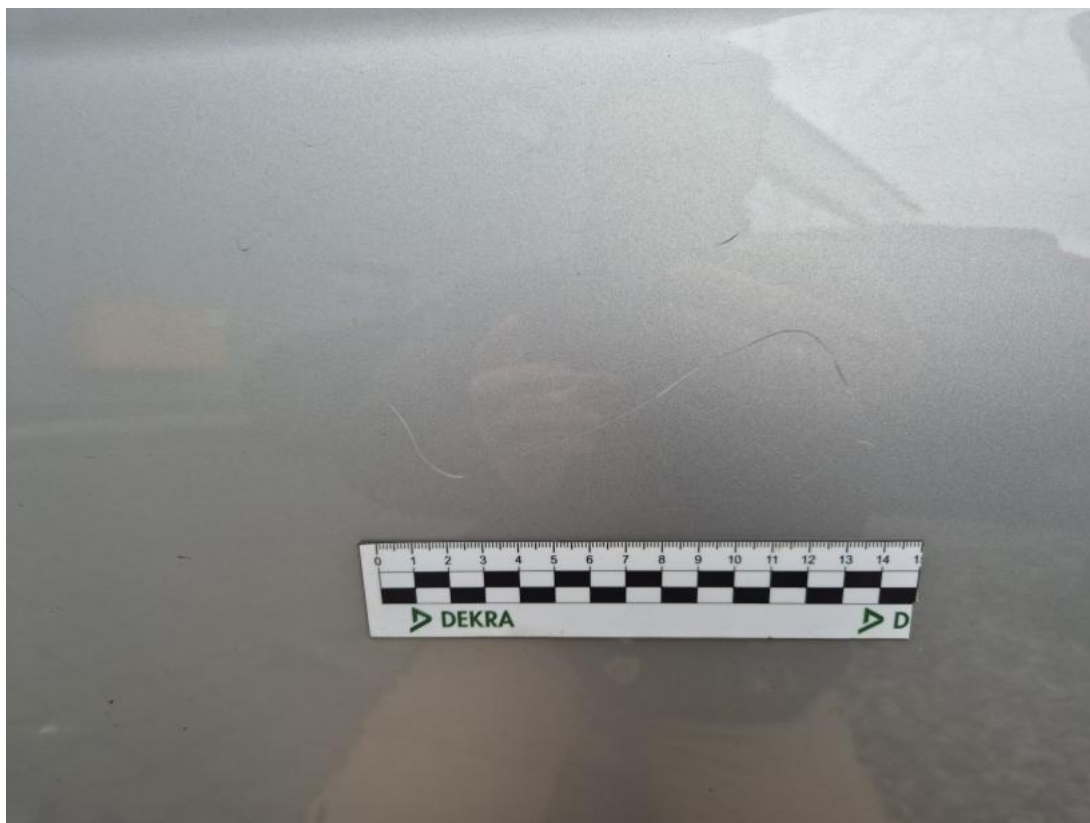
**Fot. 35**

| Poz. | Nazwa pozycji | Opis uszkodzeń | Kwalifik. | Naprawa [rbg] |
|---|---|---|---|---|
| 3 | Drzwi przednie (nieuzbrojone) L | zarysowanie | NA | 0.3 |

Drzwi przed L - Rysa/odprysk 1

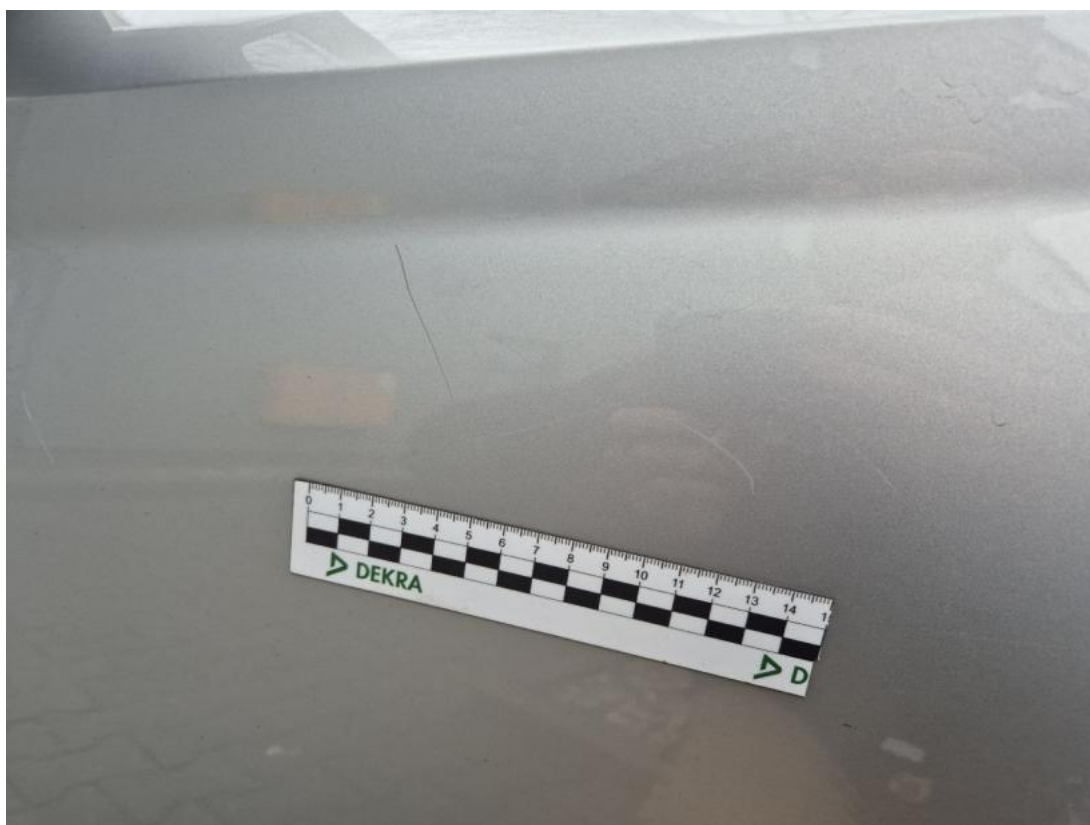
**Fot. 36**

Drzwi przed L - Rysa/odprysk 2
