## Raport z oględzin pojazdu

| Numer raportu | 213220/9/26-3705 | Data raportu | 29-09-2026 |

| Marka, model | SKODA Octavia IV 20-24 |
| Numer rejestracyjny | GD6J366 |

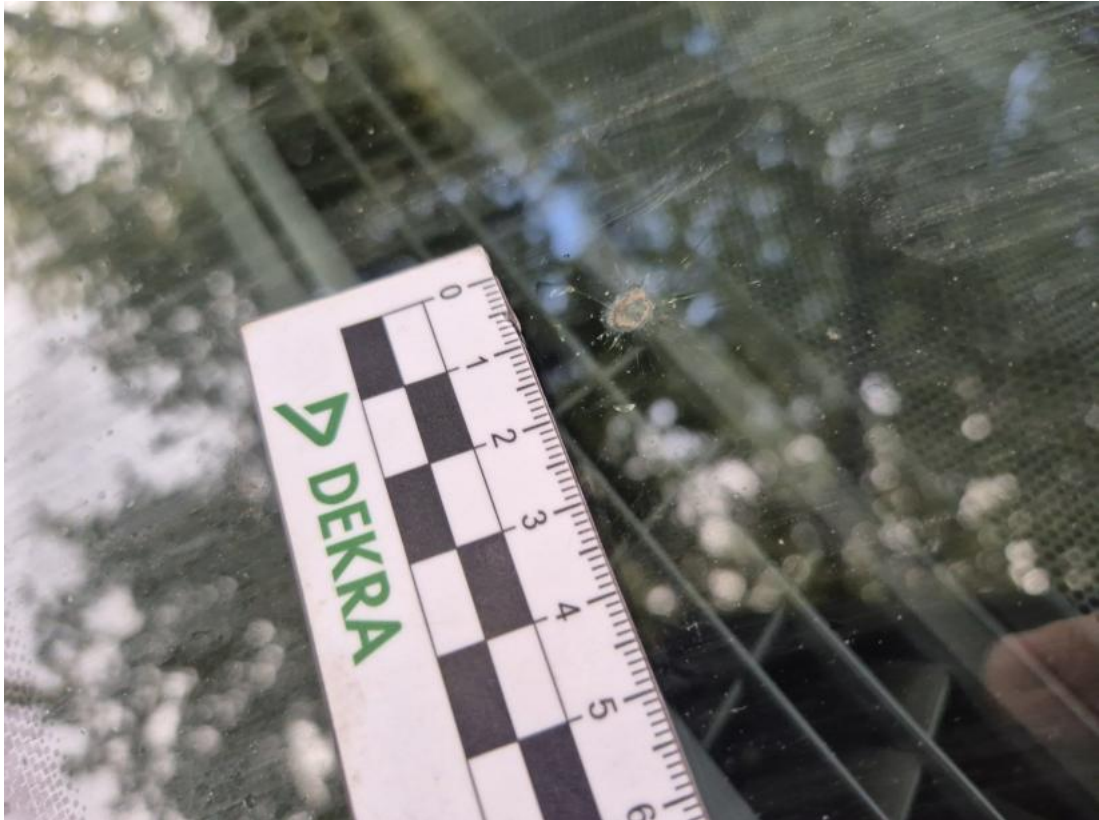
**Fot. 37**

| Poz. | Nazwa pozycji | Opis uszkodzeń | Kwalifik. | Naprawa [rbg] |
|---|---|---|---|---|
| 1 | Szyba przednia barwiona | pęknięcie | WY | 3 |

Szyba czołowa - Pęknięcie/rozerwanie 1

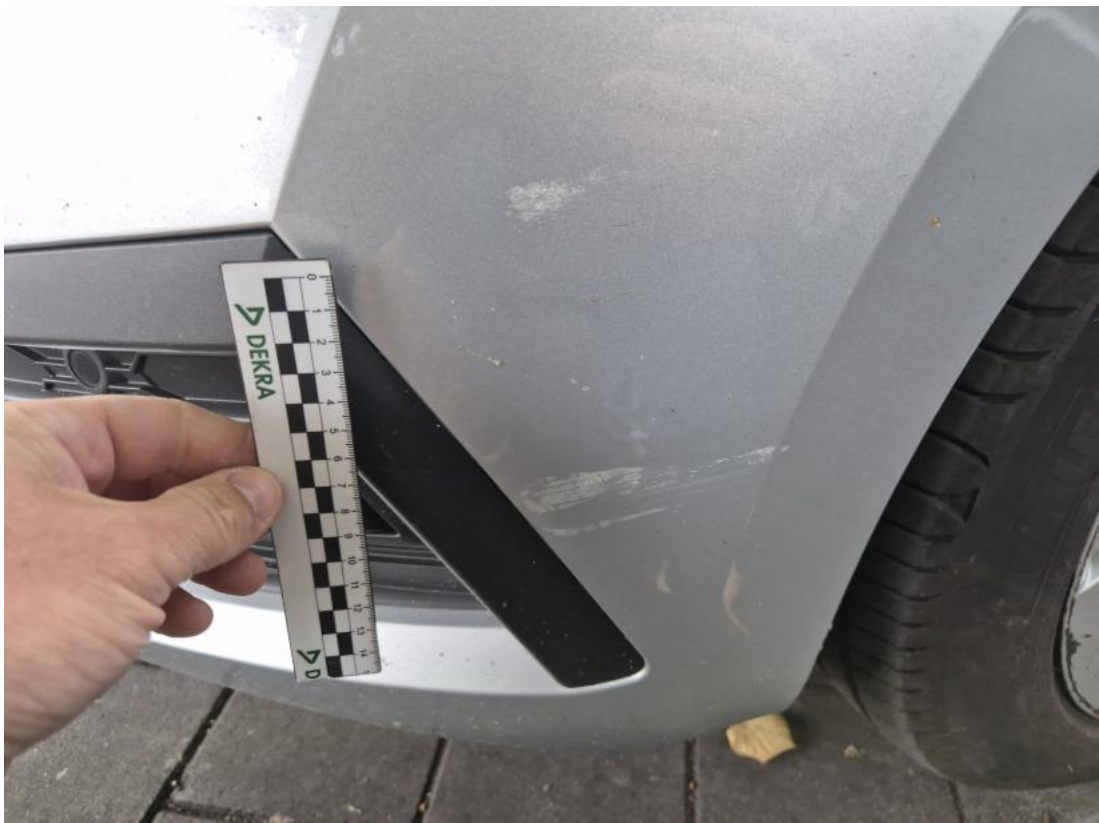
**Fot. 38**

| Poz. | Nazwa pozycji | Opis uszkodzeń | Kwalifik. | Naprawa [rbg] |
|---|---|---|---|---|
| 6 | Okladzina zderzaka przedniego | płytkie, , zarysowania eksploatacyjne | | |

Zderzak - Rysa/odprysk 1

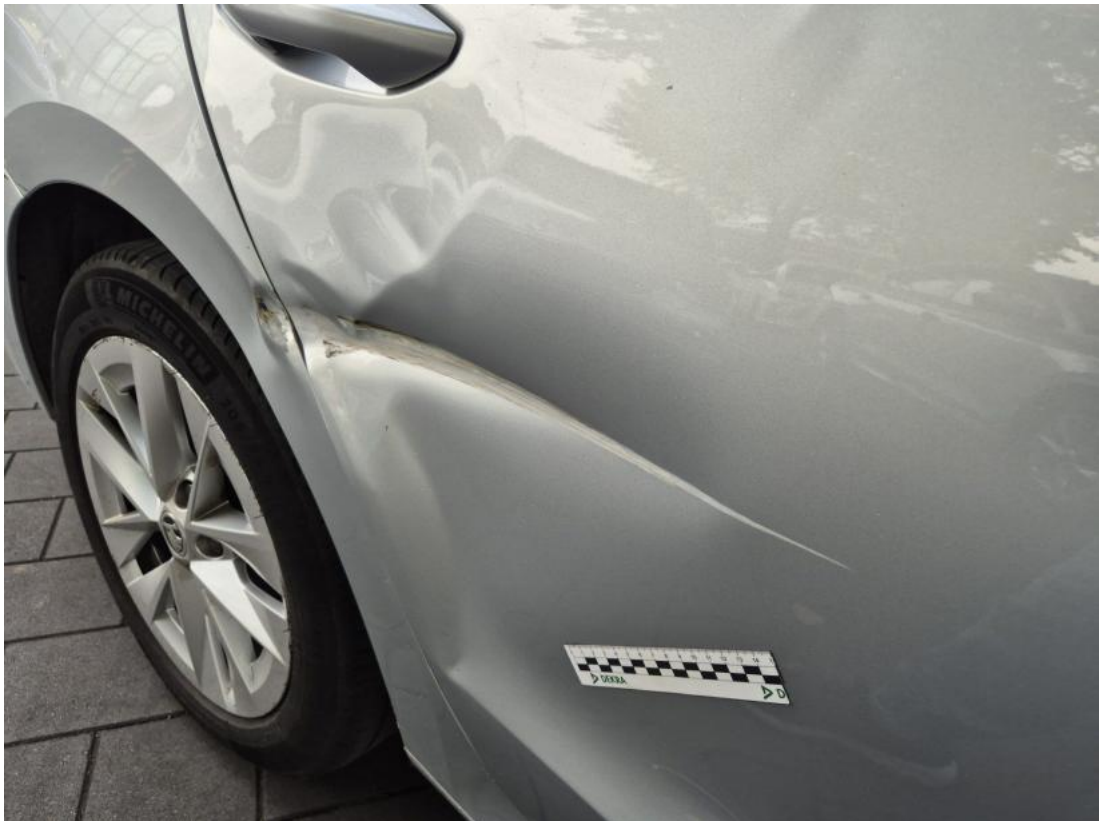
**Fot. 39**

Drzwi przednie P - Wgniecenie/odkształcenie 1

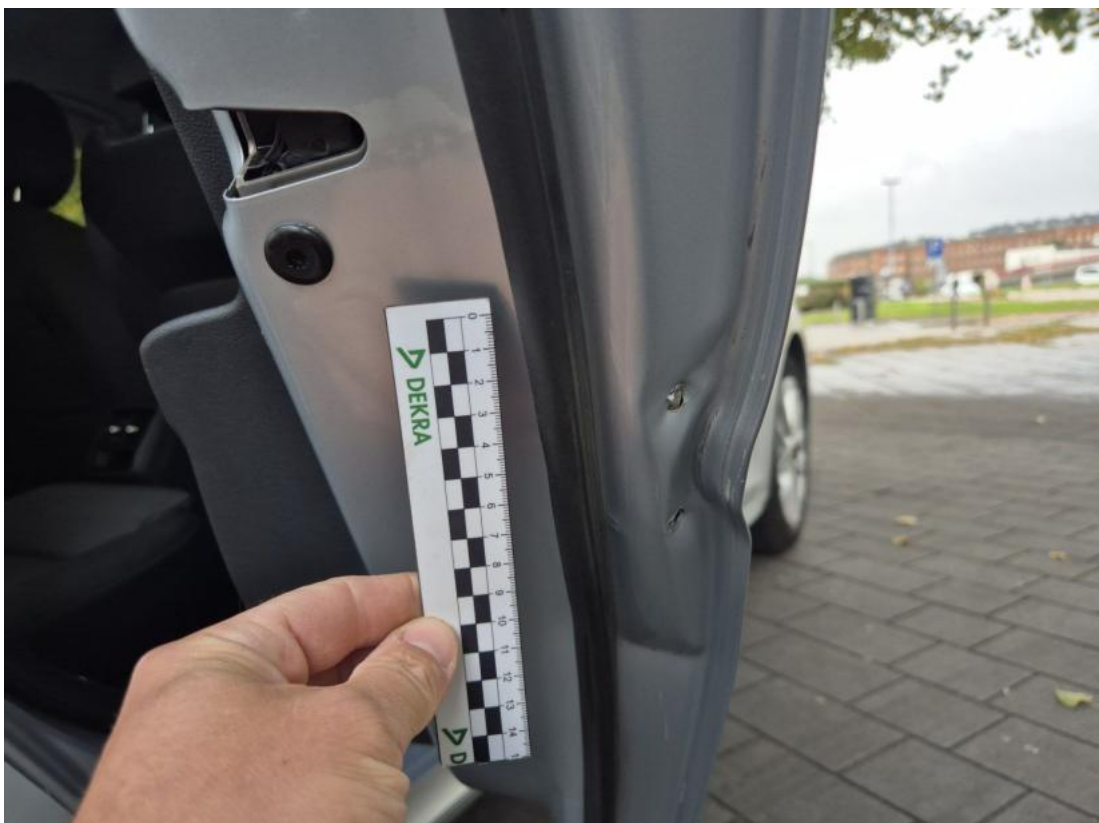
**Fot. 40**

Drzwi przednie P - Wgniecenie/odkształcenie 2

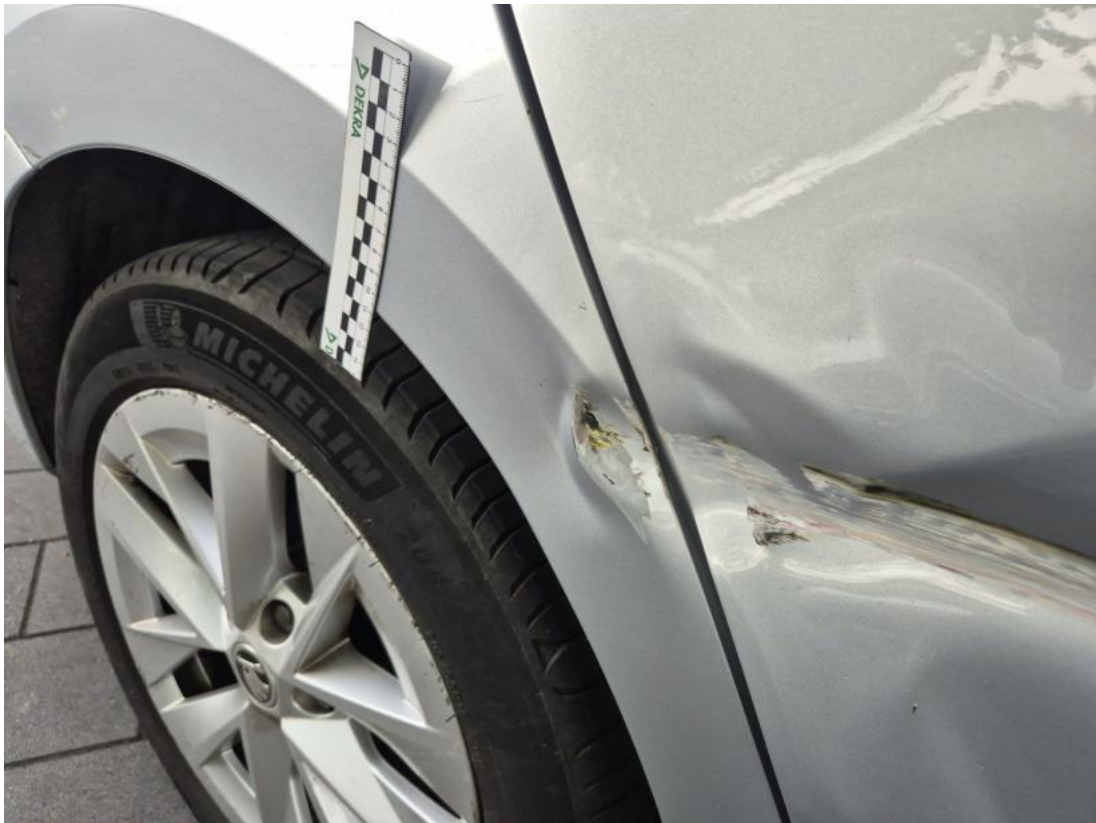
**Fot. 41**

| Poz. | Nazwa pozycji | Opis uszkodzeń | Kwalifik. | Naprawa [rbg] |
|---|---|---|---|---|
| 5 | Błotnik tylny R | wgniecenie/odkształcenie | NA | 3.5 |

Błotnik tylny P / Ściana boczna P - Wgniecenie/odkształcenie 1

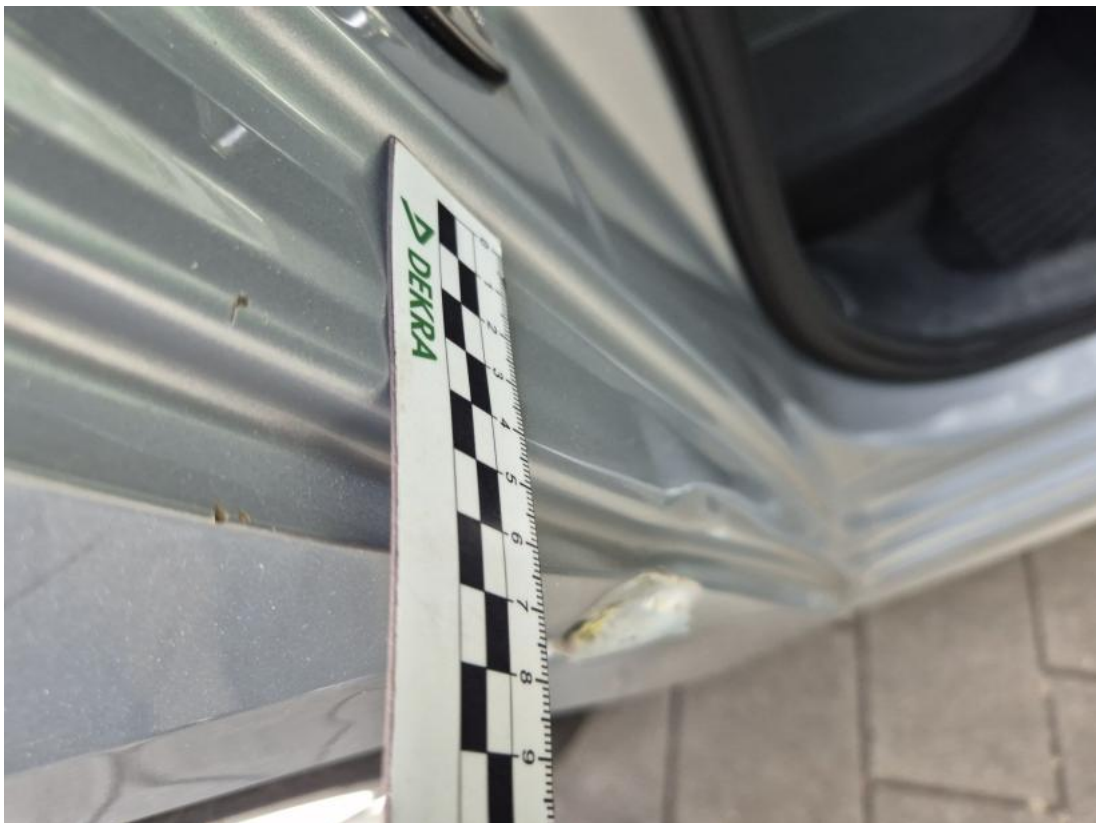
**Fot. 42**

Błotnik tylny P / Ściana boczna P - Wgniecenie/odkształcenie 2

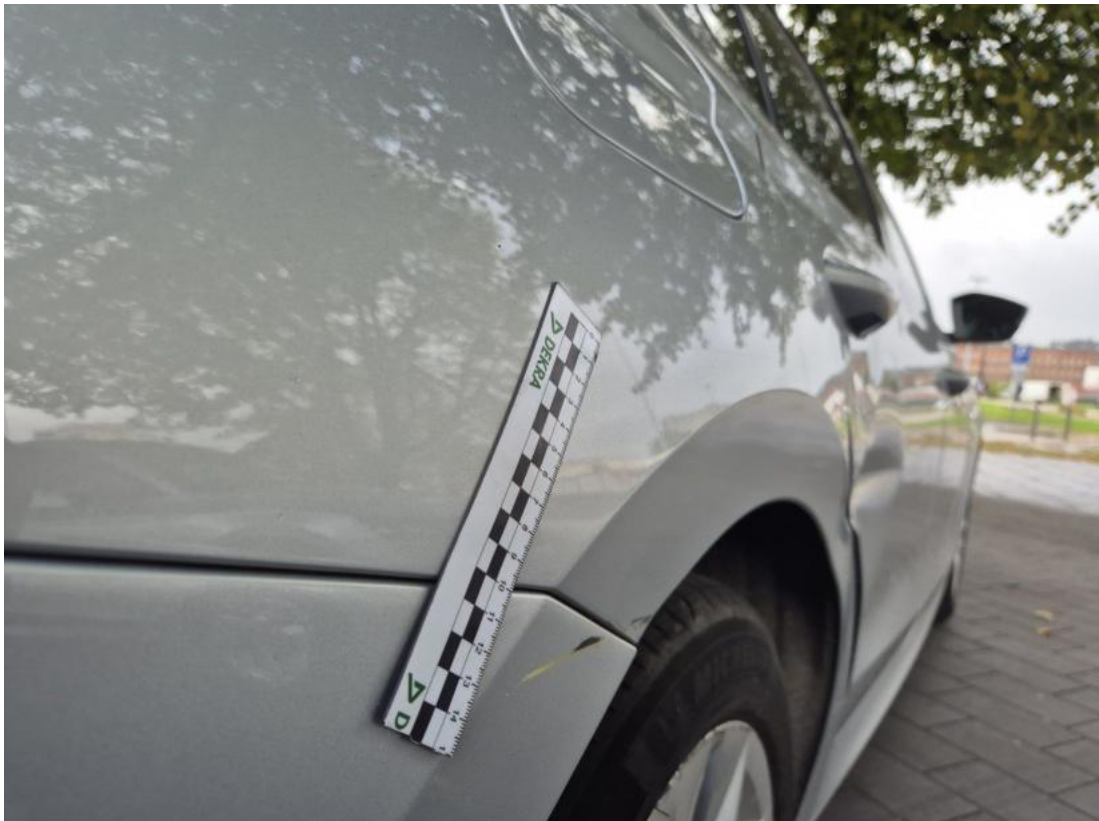
**Fot. 43**

Błotnik tylny P / Ściana boczna P() - Wgniecenie/odkształcenie 3

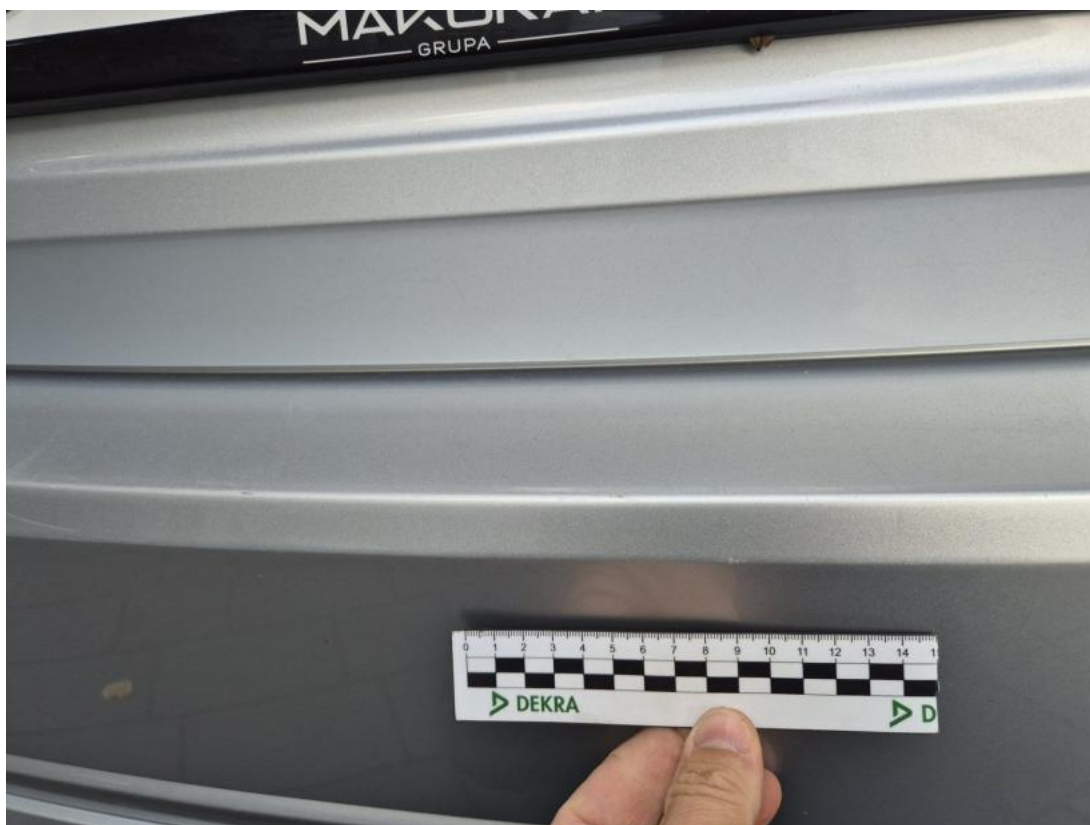
**Fot. 45**

Zderzak tylny - Rysa/odprysk 2

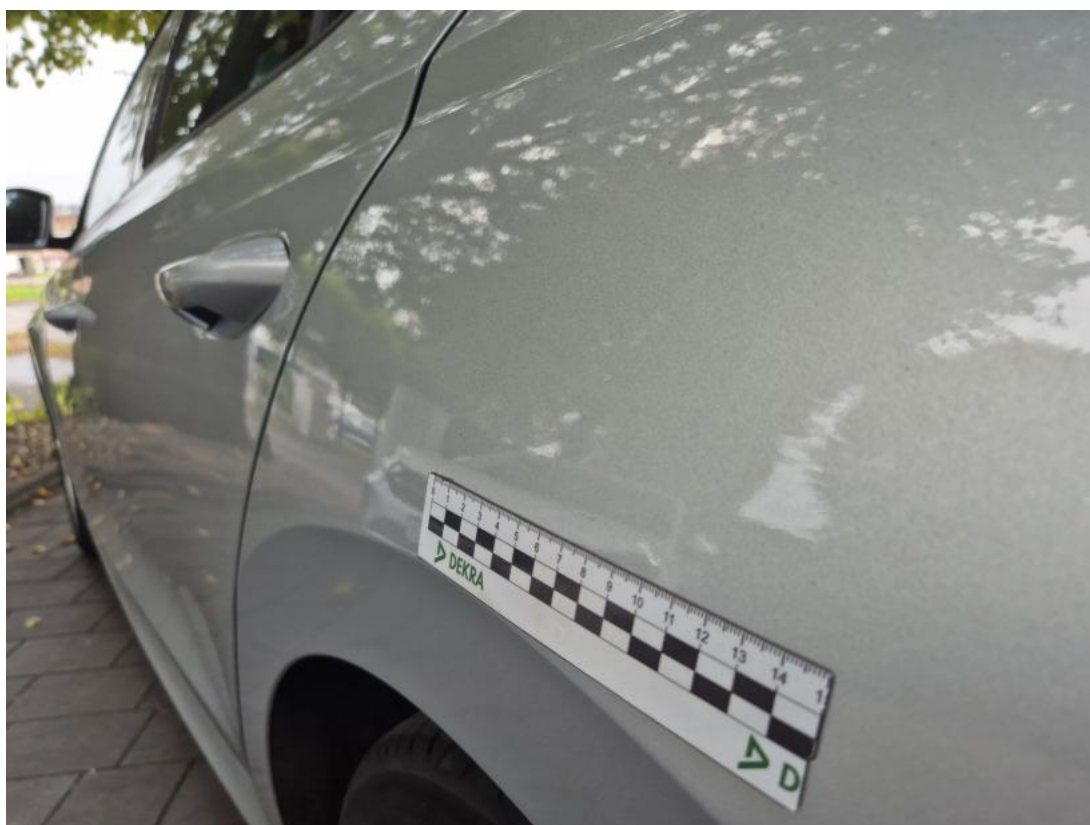
**Fot. 46**

| Poz. | Nazwa części | Przedział grubości powłoki lakierowej [µm] |
|---|---|---|
| 1 | Błotnik tylny lewy/ściana boczna lewa | 150 - 500 |

| Poz. | Nazwa pozycji | Opis uszkodzeń | Kwalifik. | Naprawa [rbg] |
|---|---|---|---|---|
| 7 | Błotnik tylny L | wgniecenie | | |

Błotnik tylny L / Ściana boczna L - Wgniecenie/odkształcenie 1
