## Raport z oględzin pojazdu

| Numer raportu | 218475/3/26-11401 | Data raportu | 06-03-2026 |

| Numer identyfikacyjny (VIN) | YV1UZZK5V7R1802022 |
| Marka, model | VOLVO XC60 21- |

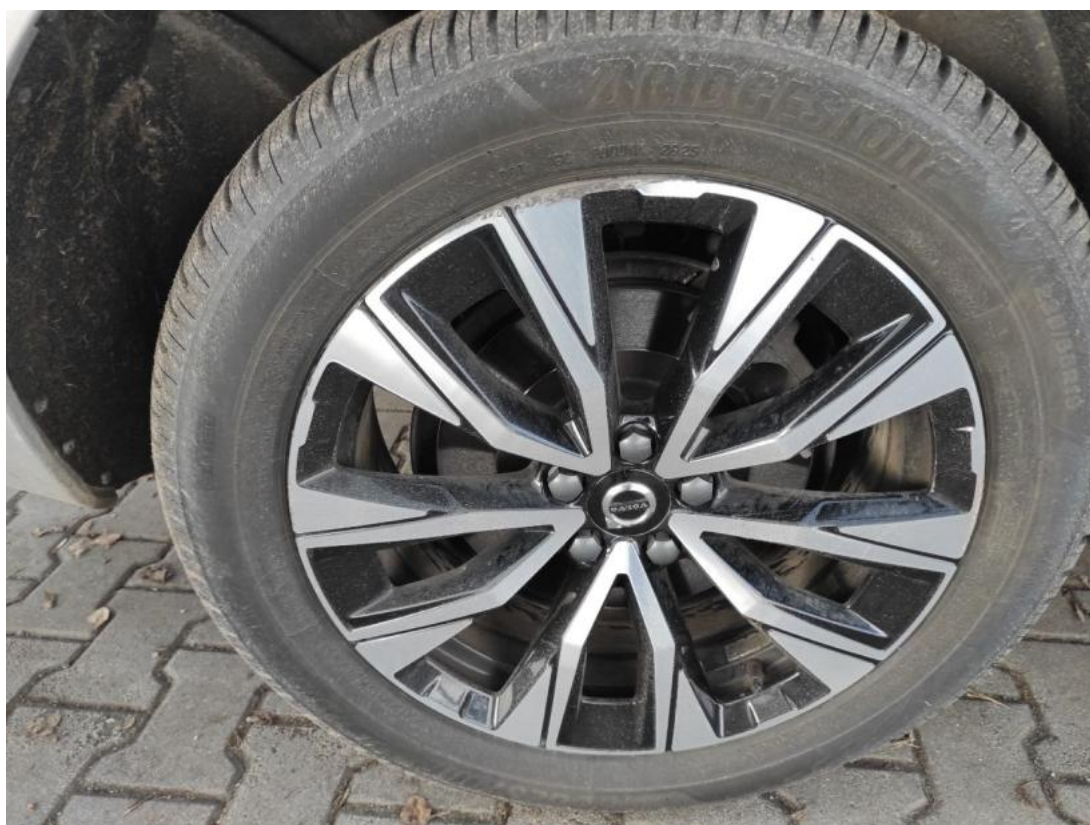
**Fot. 38**  
Felga tylna P - zdjęcie poglądowe 1

| Poz. | Nazwa pozycji | Opis uszkodzeń | Kwalifik. | Naprawa [rbg] |
|---|---|---|---|---|
| 1 | Tarcza koła aluminiowa tył R | rysa/odprysk, ubytki materiału | NA | 2 |

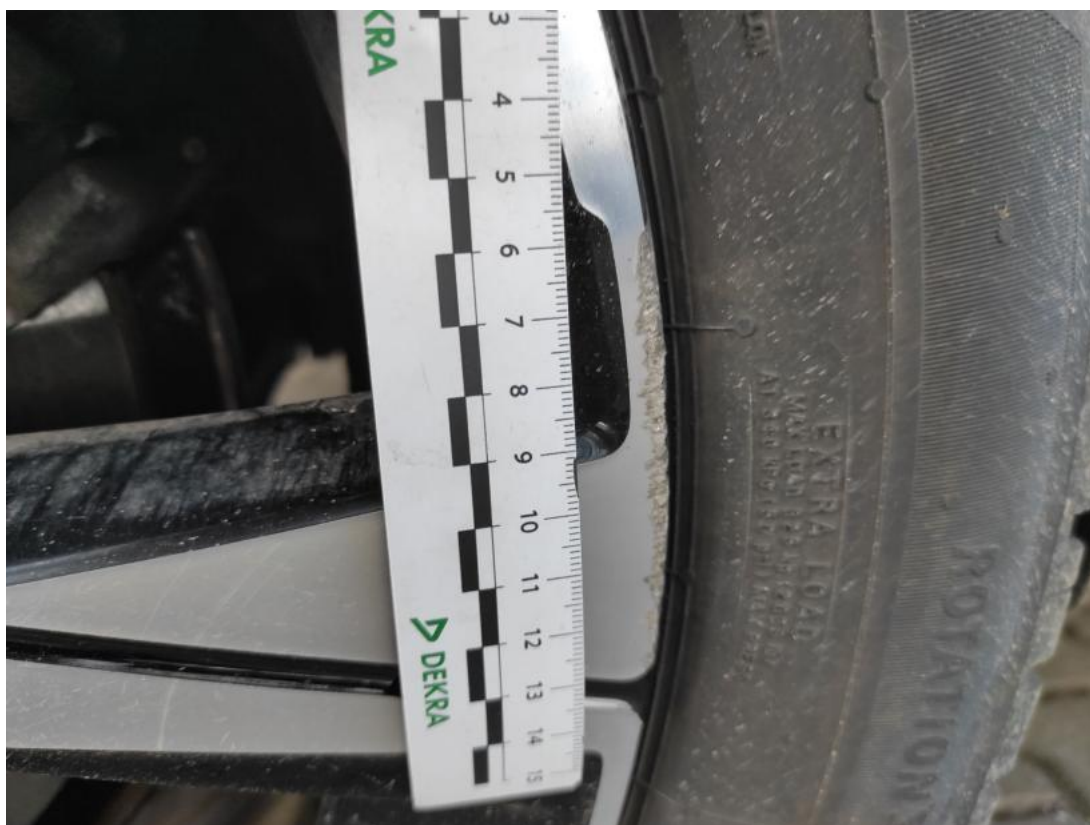
**Fot. 39**

Felga tylna P - Rysa/odprysk 1

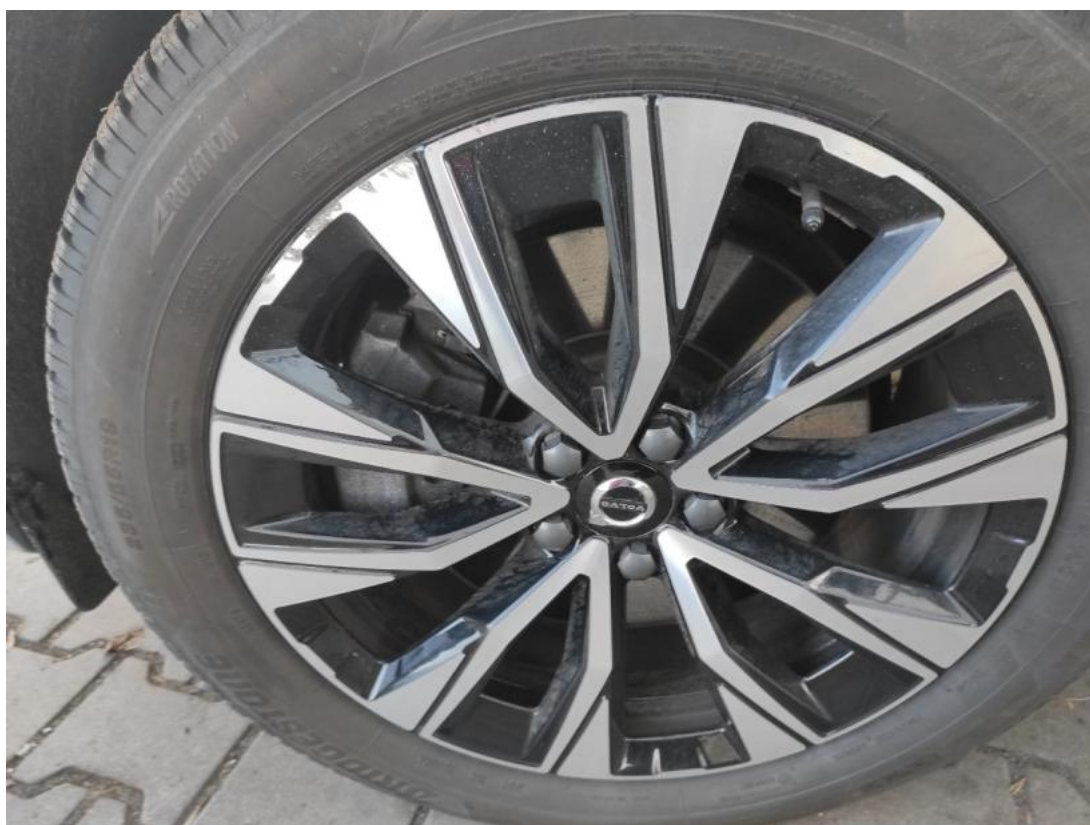
**Fot. 40**

| Poz. | Nazwa pozycji | Opis uszkodzeń | Kwalifik. | Naprawa [rbg] |
|---|---|---|---|---|
| 3 | Tarcza koła aluminiowa przód L | rysa/odprysk | | |

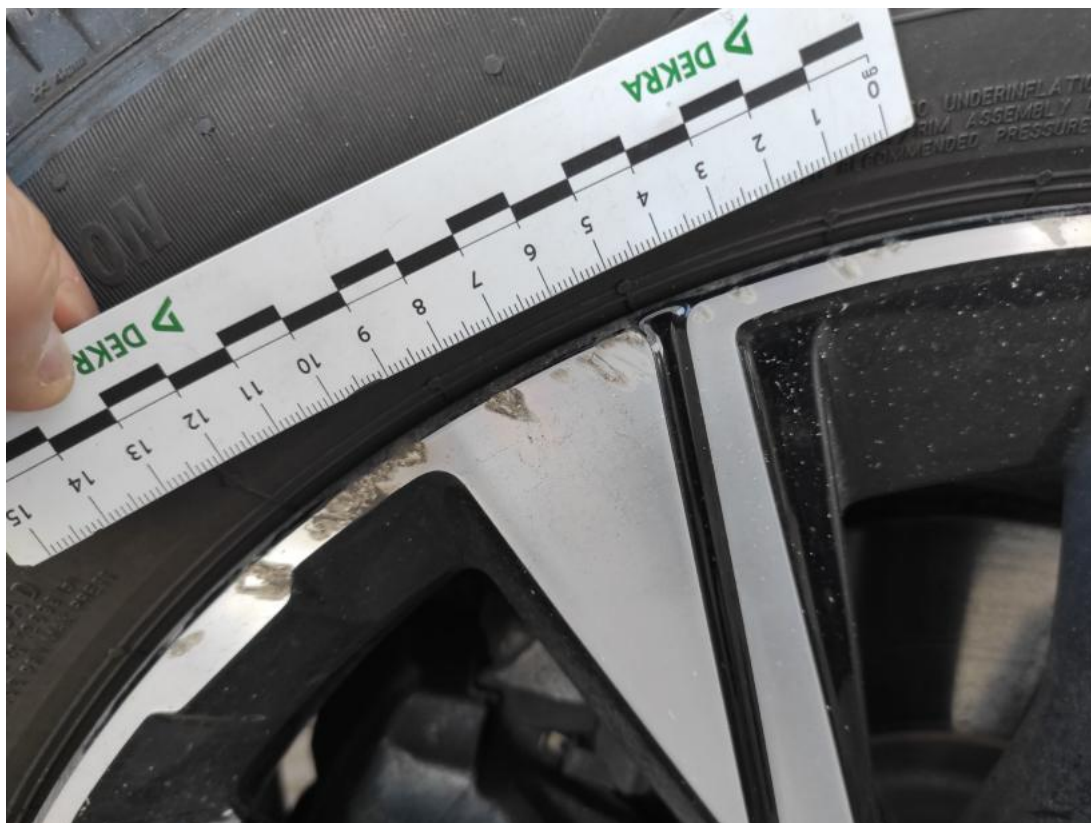
**Fot. 41**

Felga przednia L - Rysa/odprysk 1

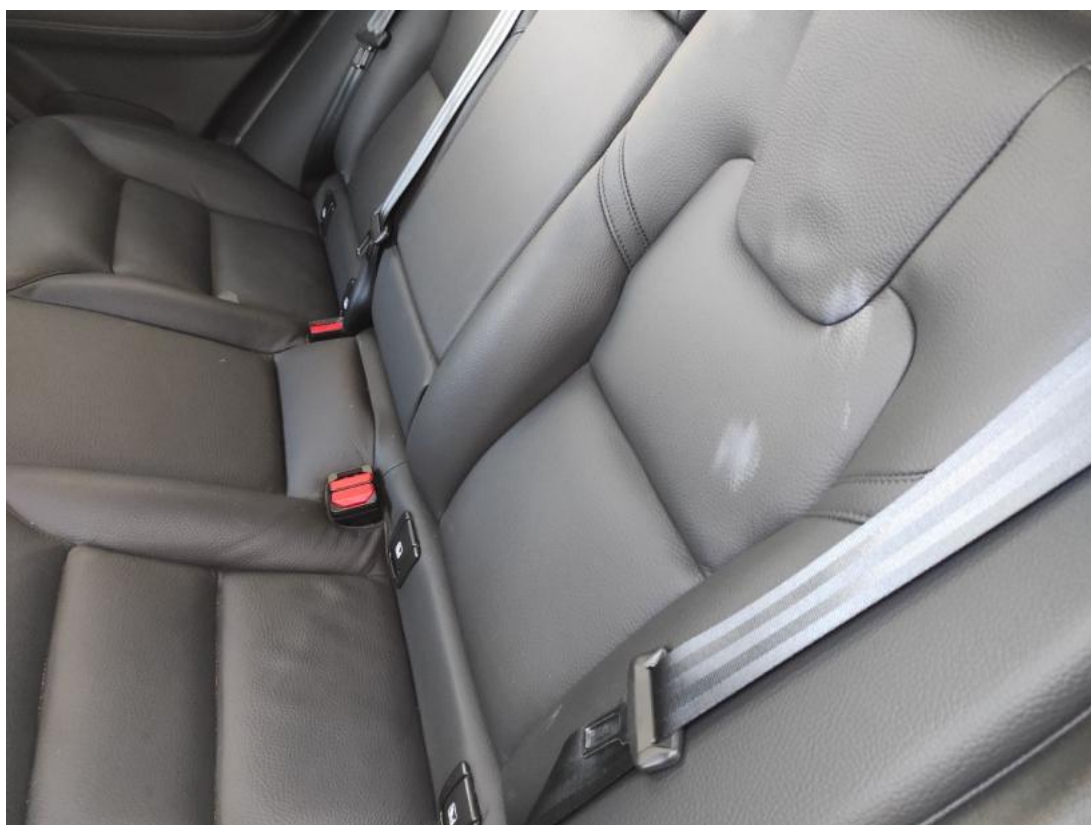
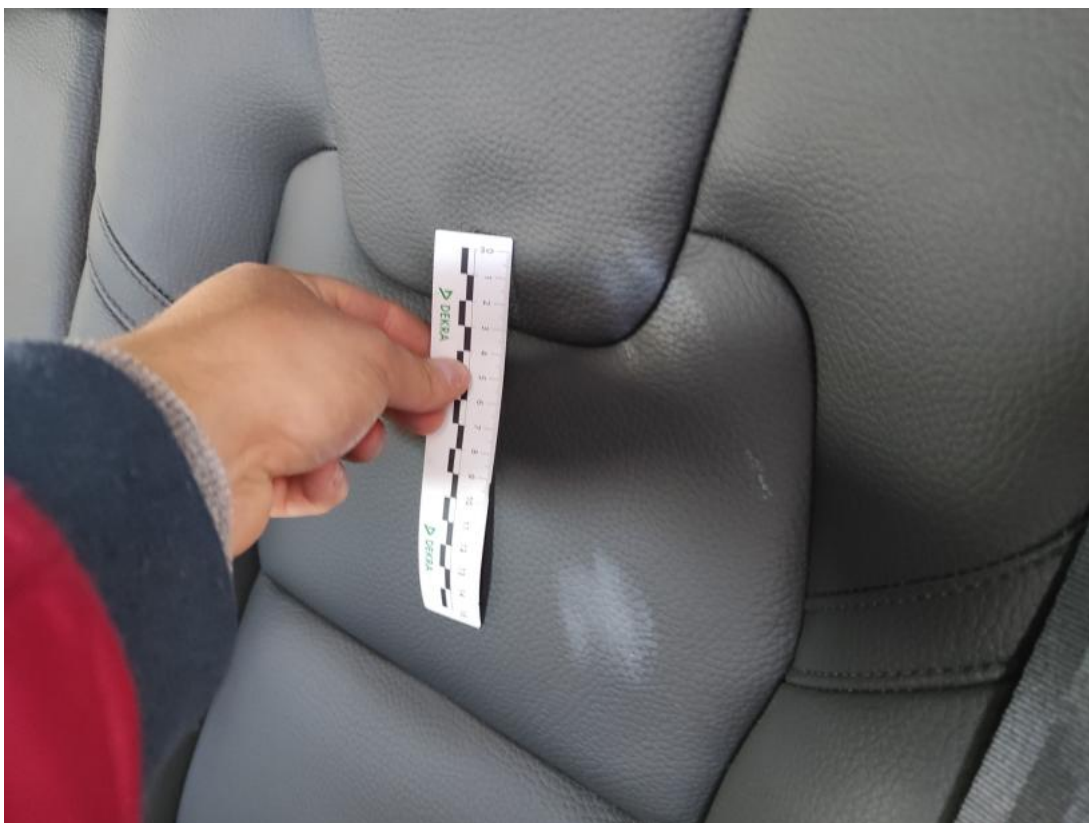
**Fot. 43**

| Poz. | Nazwa pozycji | Opis uszkodzeń | Kwalifik. | Naprawa [rbg] |
|---|---|---|---|---|
| 2 | Tapicerka oparcia 2.rząd L | zabrudzenie | NA | 0.5 |

Kanapa tyl. - Inne 1

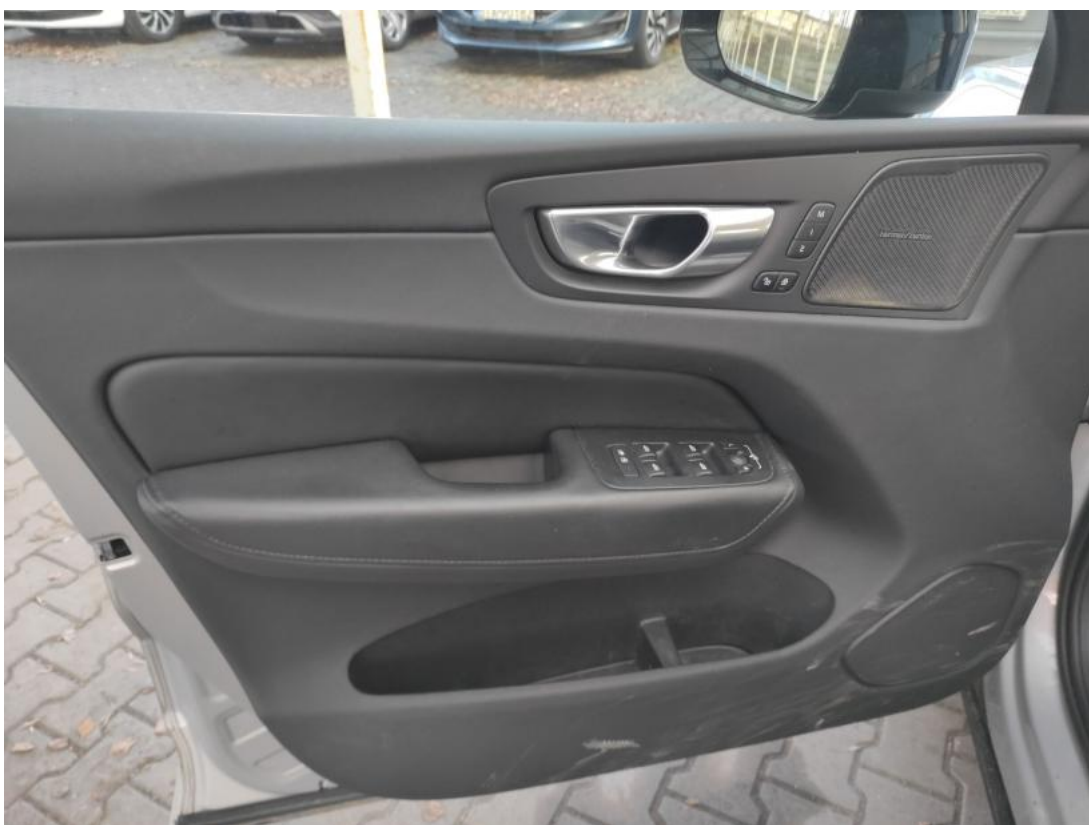
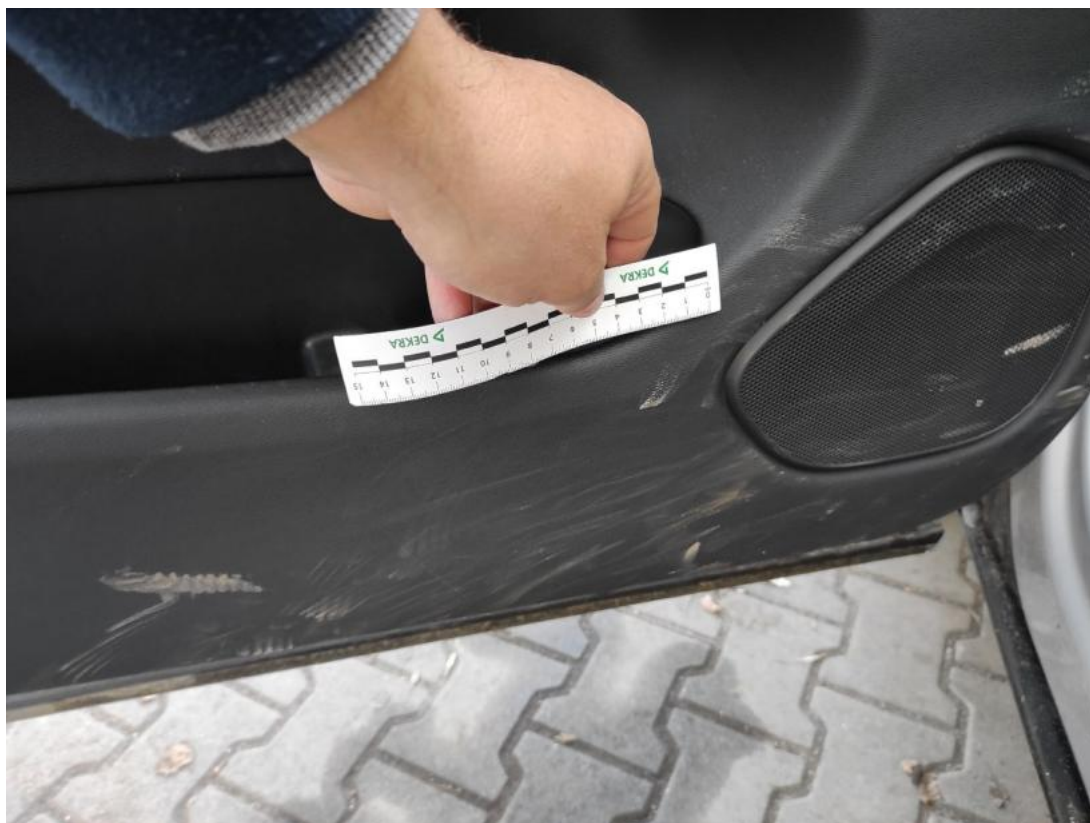
**Fot. 45**

| Poz. | Nazwa pozycji | Opis uszkodzeń | Kwalifik. | Naprawa [rbg] |
|---|---|---|---|---|
| 4 | Boczek tapicerski drzwi kpl. L | zabrudzenie | | |

Tapicerka drzwi przednich L - Inne 1

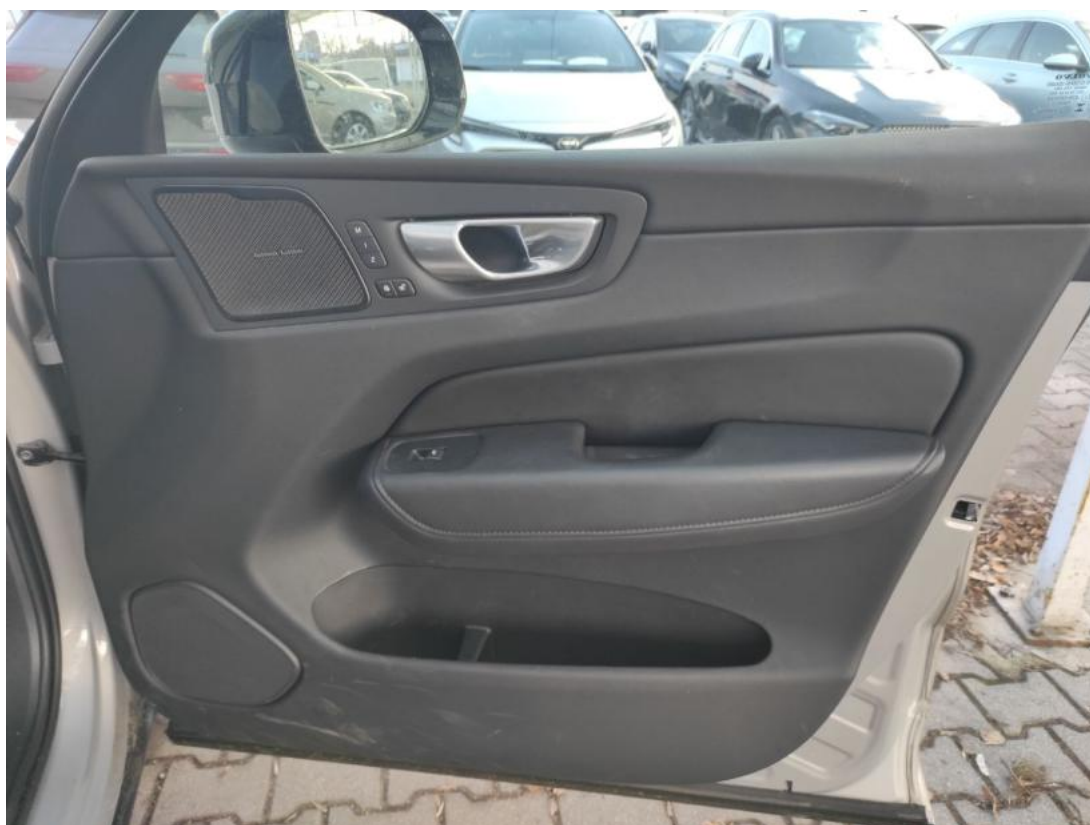
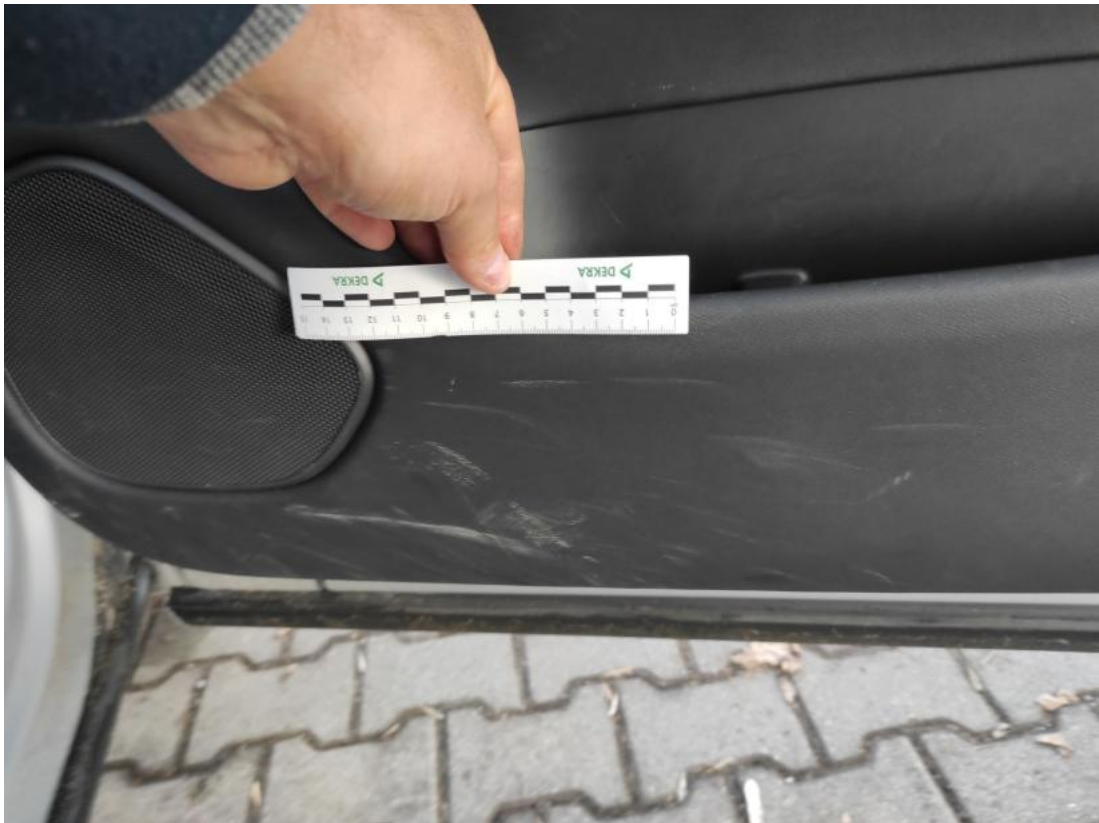
**Fot. 47**

| Poz. | Nazwa pozycji | Opis uszkodzeń | Kwalifik. | Naprawa [rbg] |
|---|---|---|---|---|
| 5 | Boczek tapicerski drzwi kpl. R | zabrudzenie | | |

Tapicerka drzwi przednich P - Inne 1

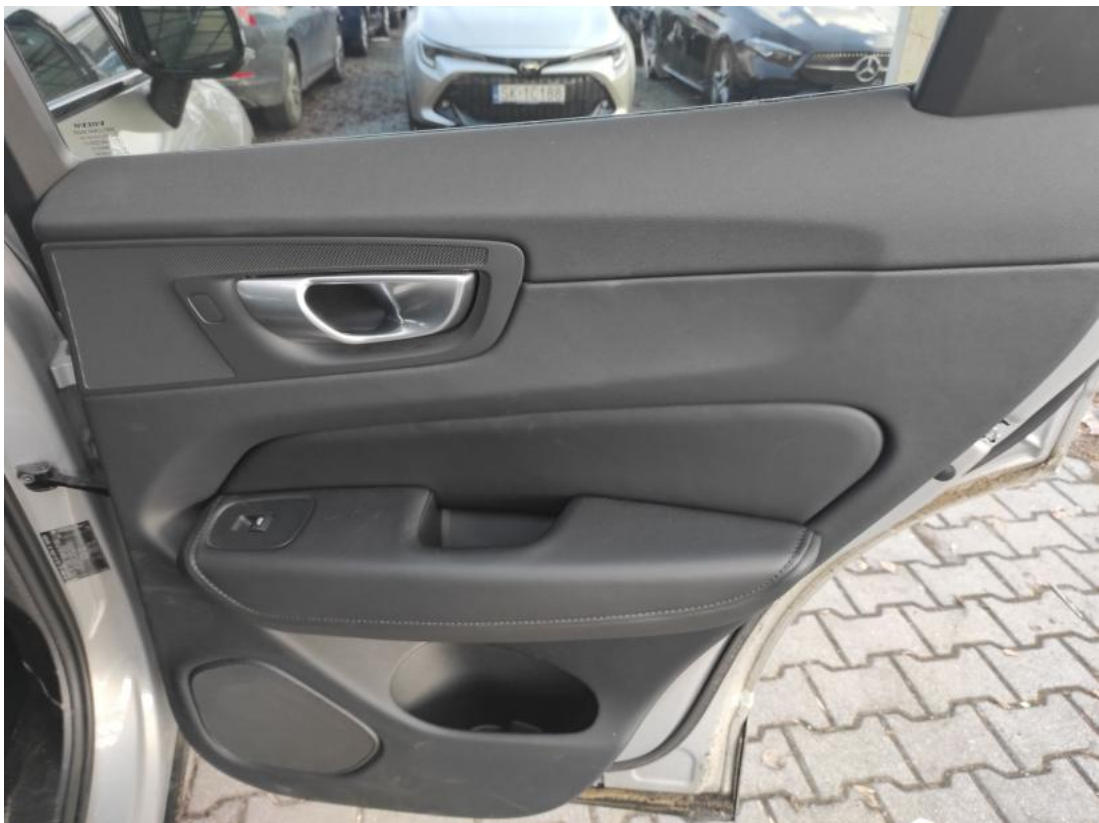
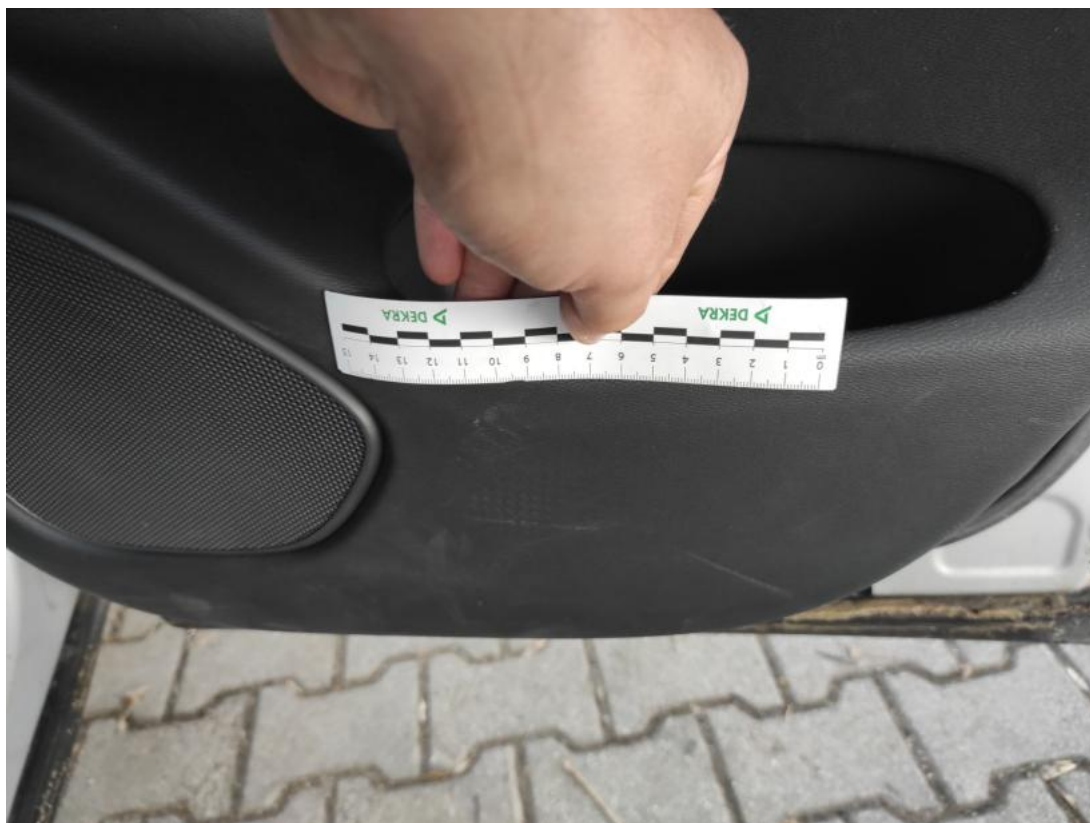
**Fot. 49**

| Poz. | Nazwa pozycji | Opis uszkodzeń | Kwalifik. | Naprawa [rbg] |
|---|---|---|---|---|
| 6 | Boczek tapicerski drzwi kpl. L | zabrudzenie | | |

Tapicerka drzwi tylnych L - Inne 1

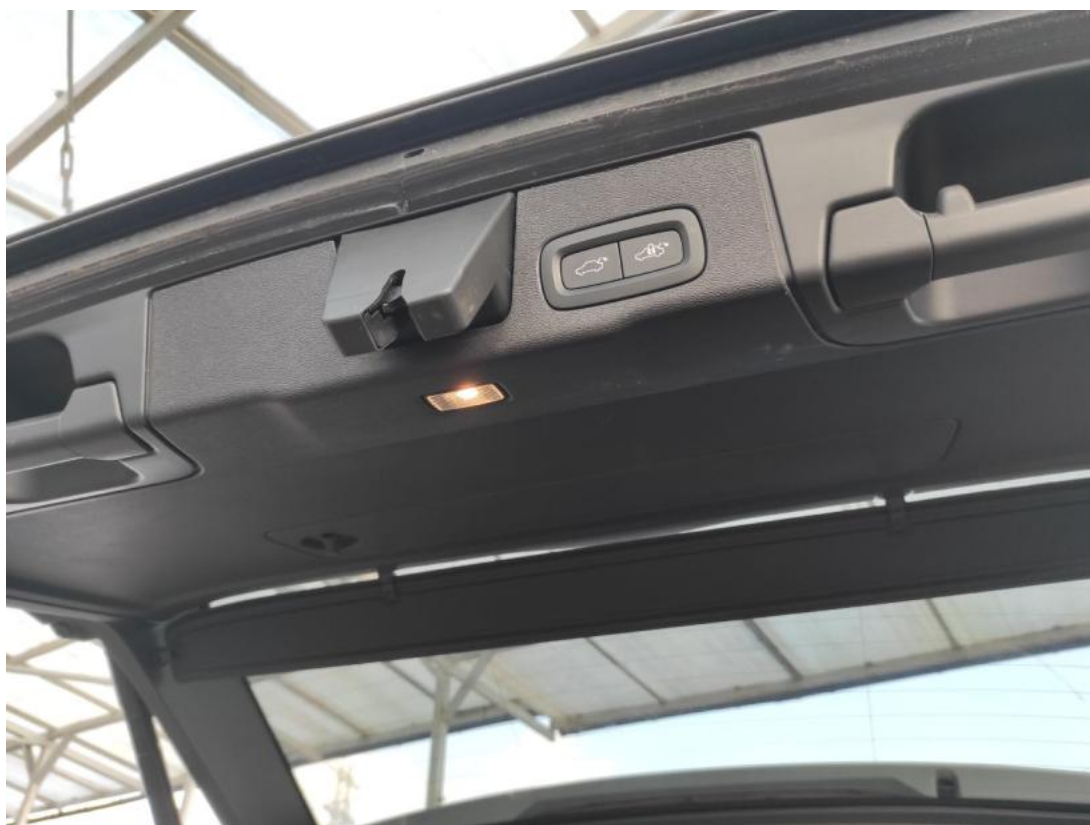
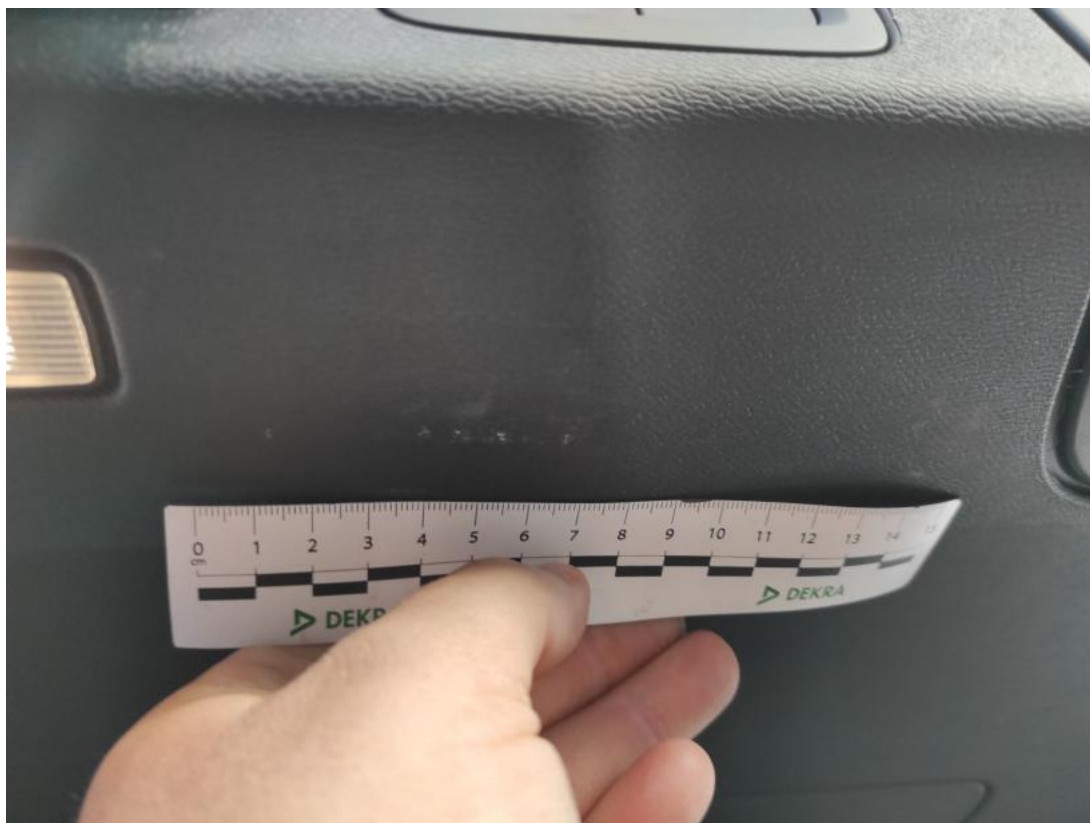
**Fot. 51**

| Poz. | Nazwa pozycji | Opis uszkodzeń | Kwalifik. | Naprawa [rbg] |
|---|---|---|---|---|
| 7 | Nakładka pokrywy tylnej dół | zarysowanie | | |

Wykładzina pokrywy tylnej - Rysa/odprysk 1
