## Raport z oględzin pojazdu

| Numer raportu | 218603/3/26-11401 | Data raportu | 13-03-2026 |

| Marka, model | BMW Seria 3 Touring [G21/G8... |
| Numer rejestracyjny | WD5678R |

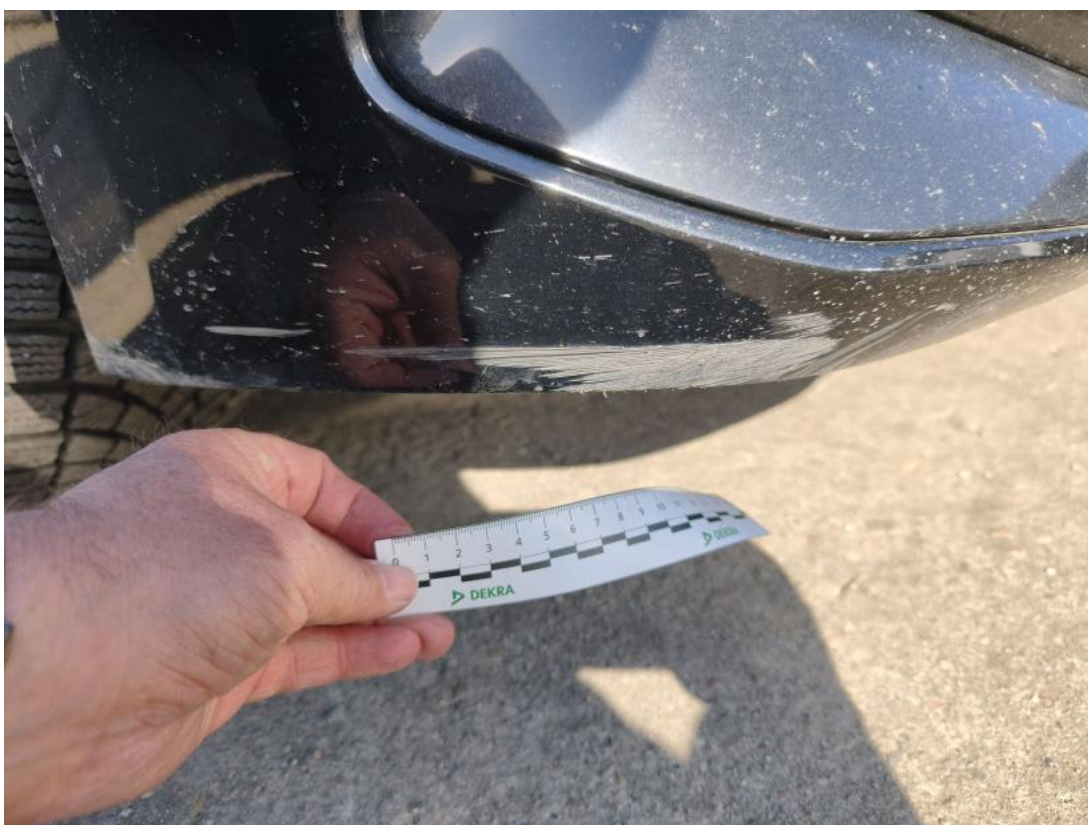
**Fot. 38**

| Poz. | Nazwa pozycji | Opis uszkodzeń | Kwalifik. | Naprawa [rbg] |
|---|---|---|---|---|
| 6 | Okladzina zderzaka przedniego | rysa/odprysk | | |

Zderzak - Rysa/odprysk 1

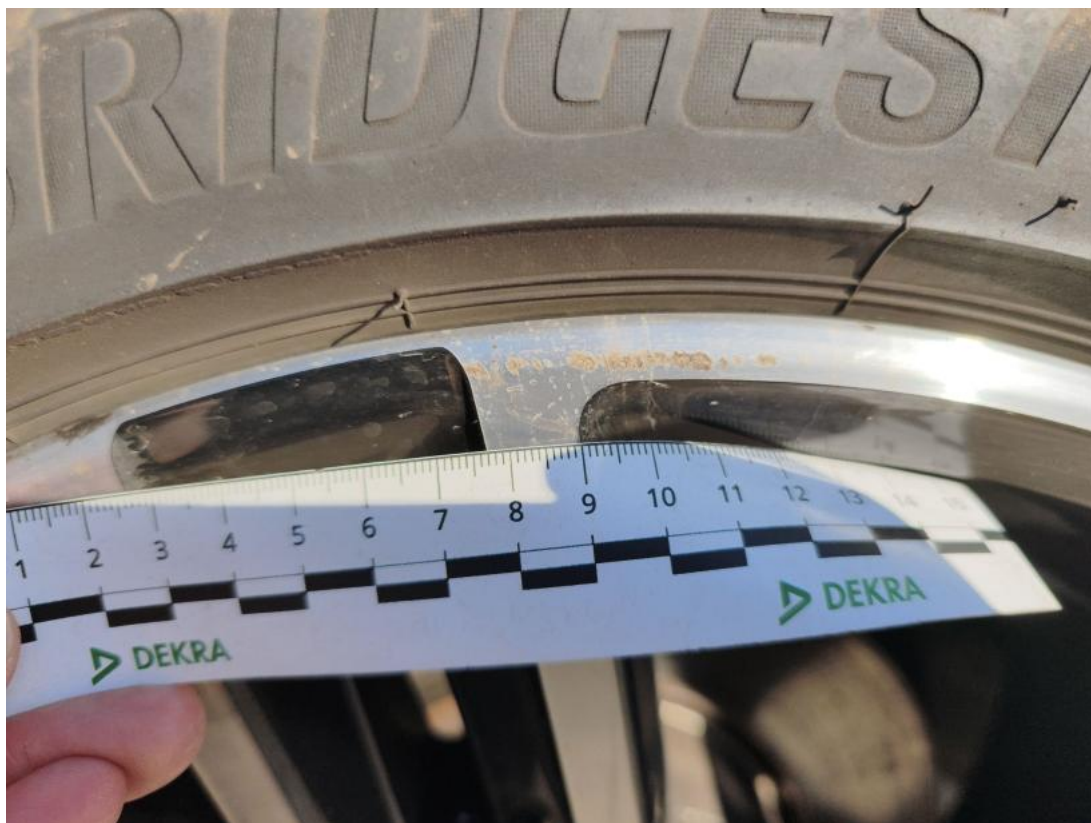
**Fot. 39**

| Poz. | Nazwa pozycji | Opis uszkodzeń | Kwalifik. | Naprawa [rbg] |
|---|---|---|---|---|
| 3 | Tarcza koła przód R | rysa/odprysk, ubytki materiału | NA | 2 |

Felga aluminiowa przednia P - Rysa/odprysk 1

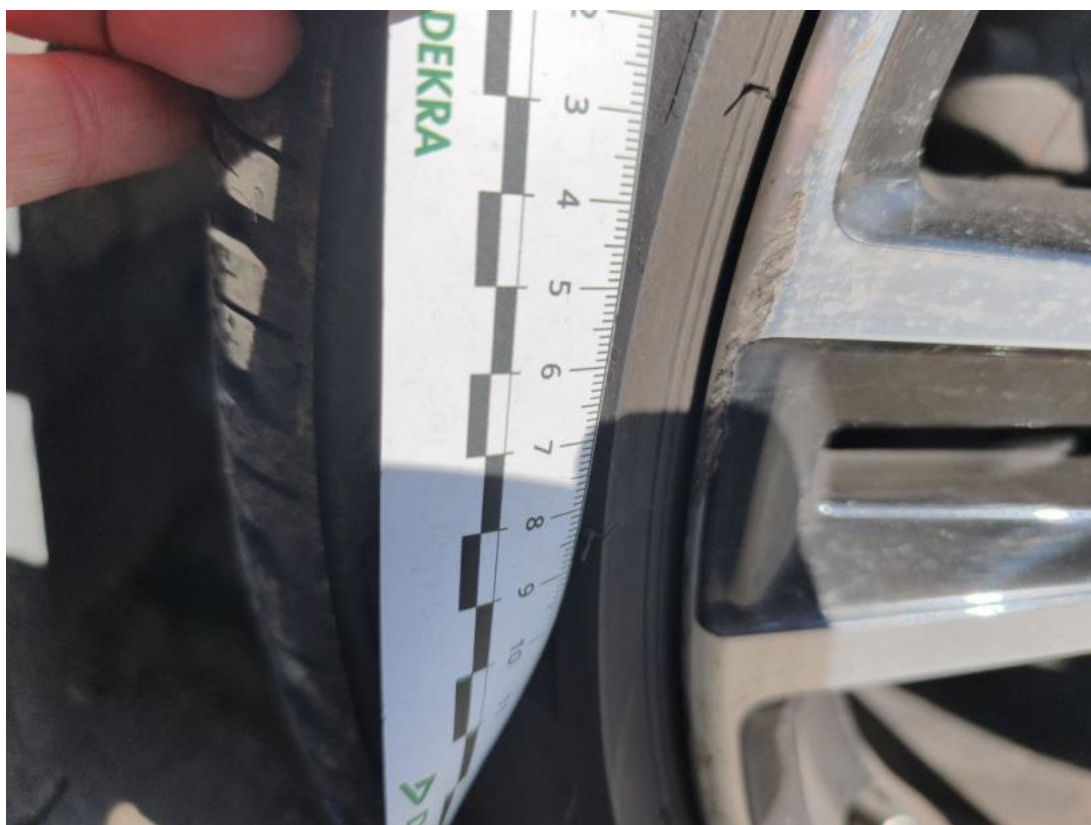
**Fot. 40**

Felga aluminiowa przednia P - Rysa/odprysk 2

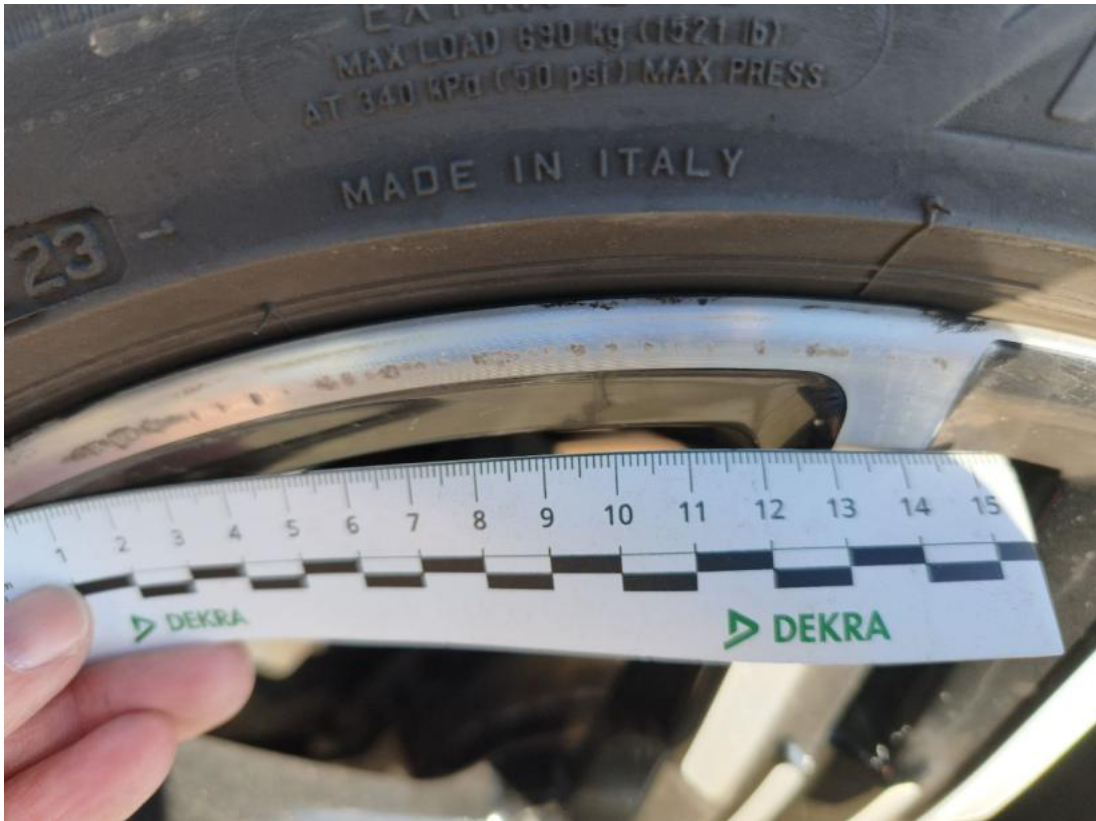
**Fot. 41**

Felga aluminiowa przednia P() - Rysa/odprysk 3

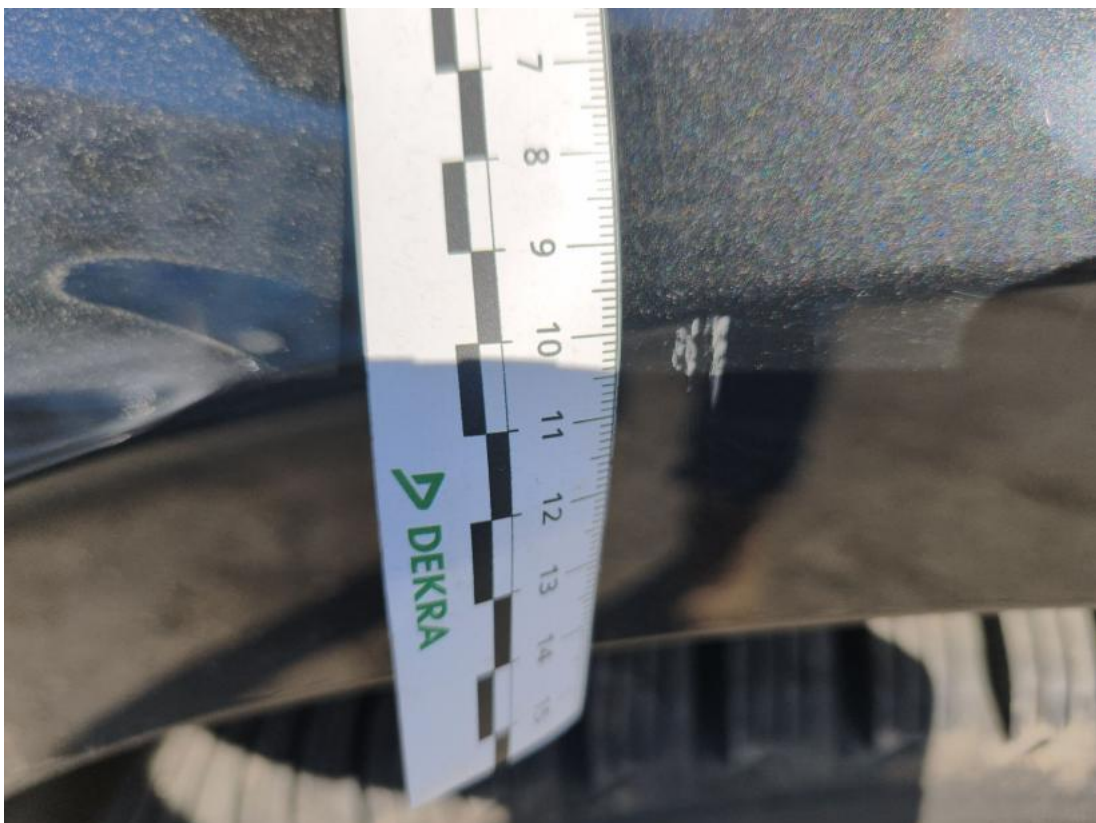
**Fot. 42**

| Poz. | Nazwa pozycji | Opis uszkodzeń | Kwalifik. | Naprawa [rbg] |
|---|---|---|---|---|
| 8 | Błotnik tylny R | rysa/odprysk | | |

Błotnik tylny P / Ściana boczna P - Rysa/odprysk 1

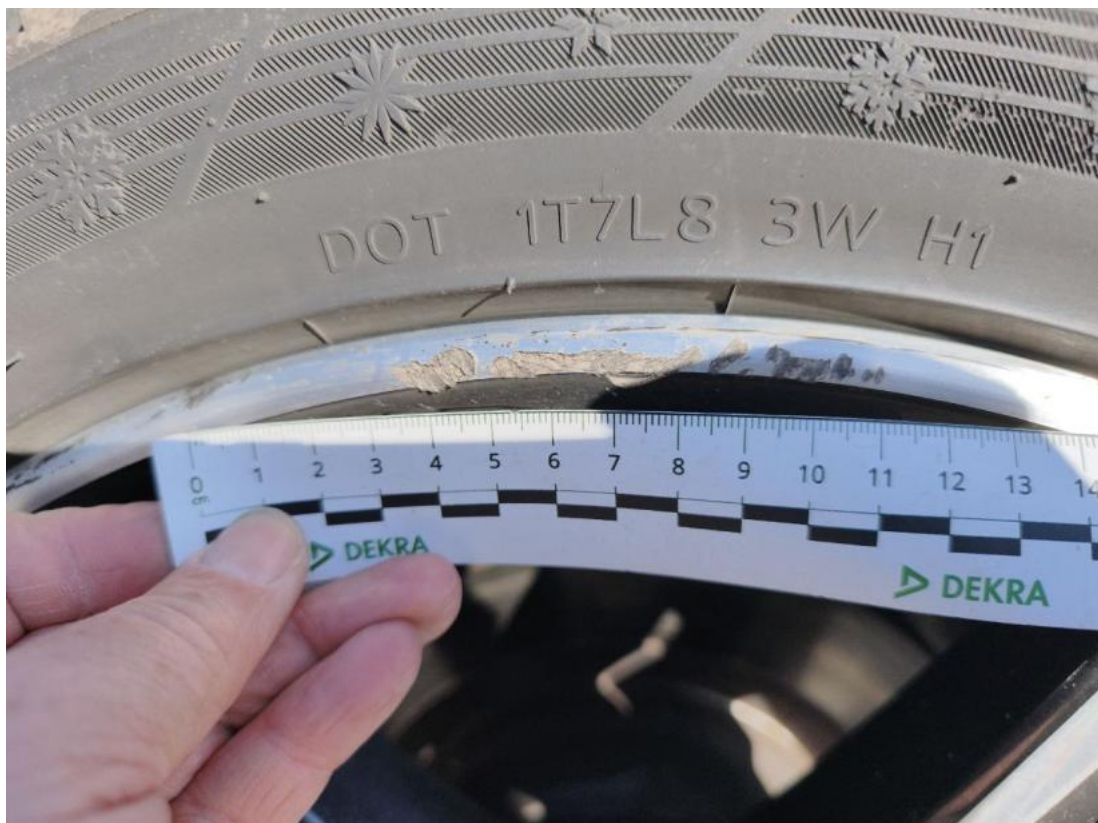
**Fot. 44**

| Poz. | Nazwa pozycji | Opis uszkodzeń | Kwalifik. | Naprawa [rbg] |
|---|---|---|---|---|
| 5 | Tarcza koła tył R | rysa/odprysk, ubytki materiału | NA | 2 |

Felga aluminiowa tylna P - Rysa/odprysk 1

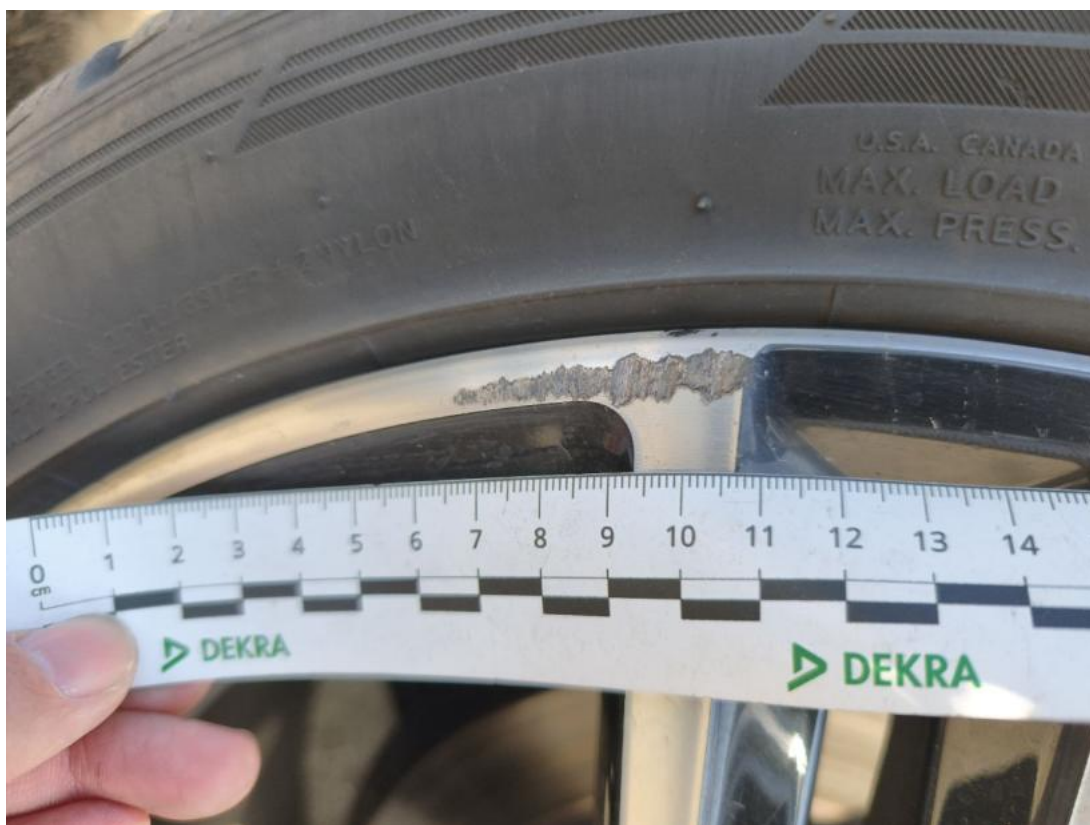
**Fot. 45**

Felga aluminiowa tylna P() - Rysa/odprysk 3

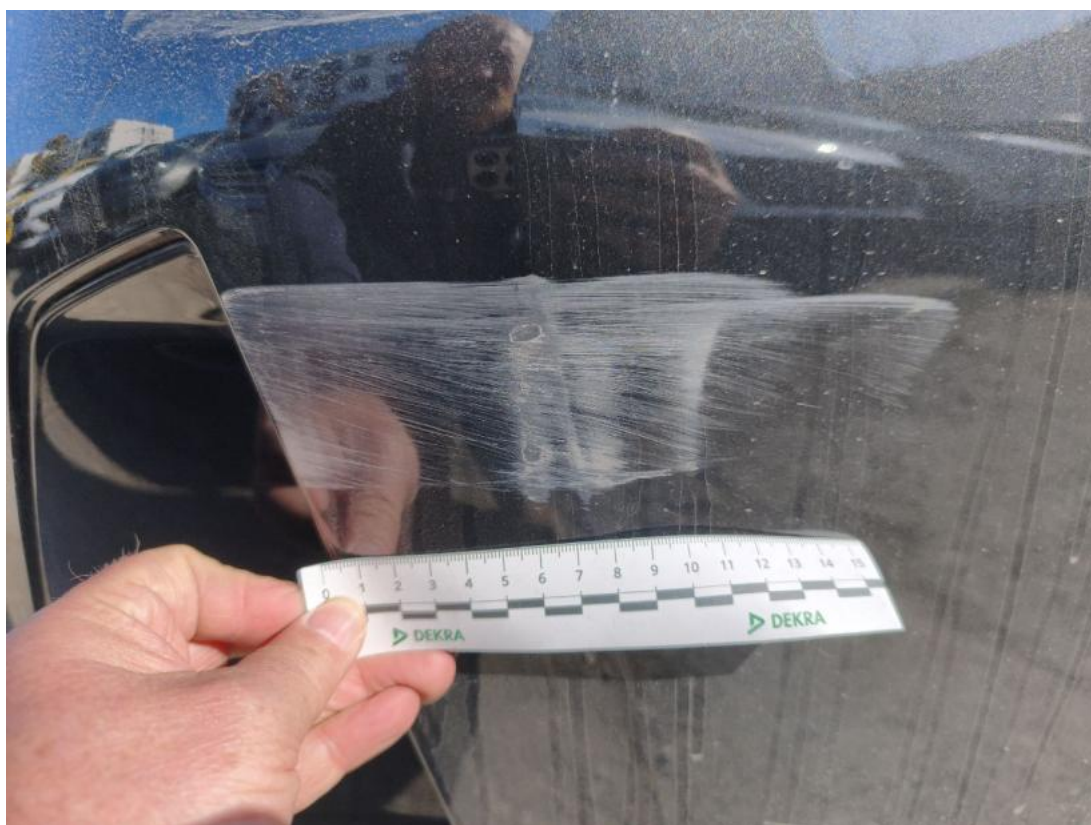
**Fot. 48**

| Poz. | Nazwa pozycji | Opis uszkodzeń | Kwalifik. | Naprawa [rbg] |
|---|---|---|---|---|
| 1 | Okladzina zderzaka tylnego | rysa/odprysk, wgniecenie/odkształcenie | NA | 1 |

Zderzak tylny - Rysa/odprysk 1

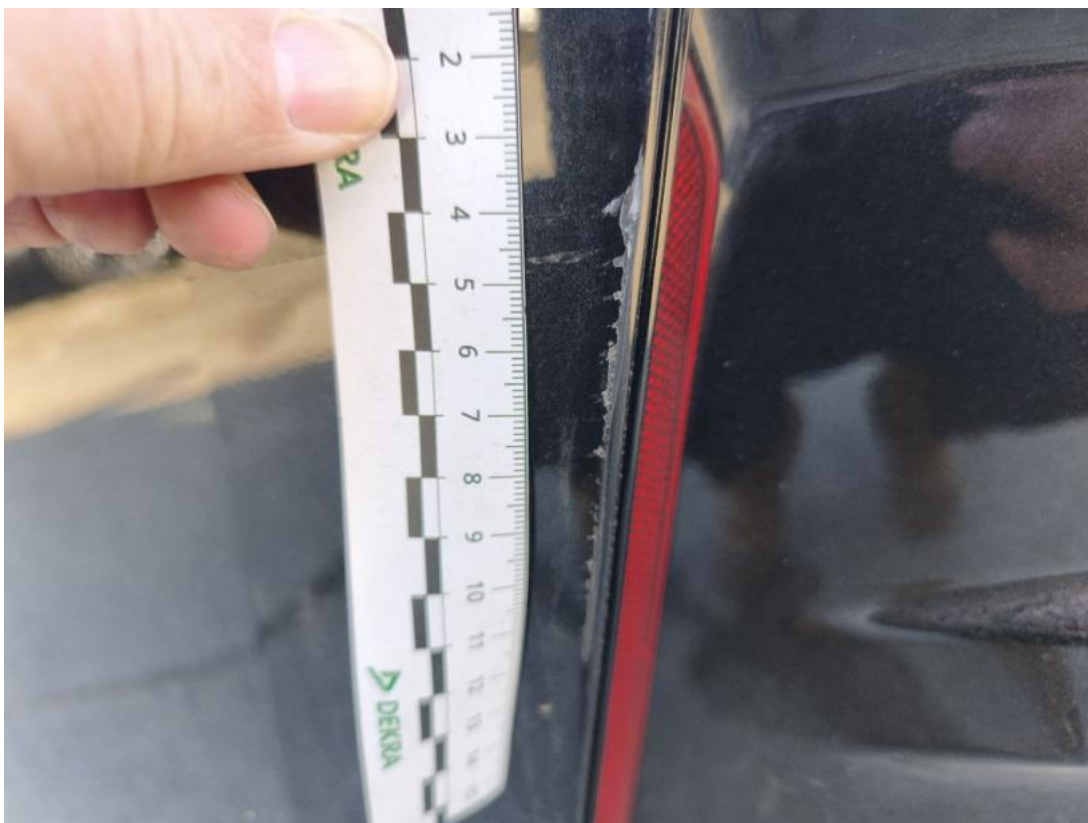
**Fot. 49**

Zderzak tylny - Rysa/odprysk 2

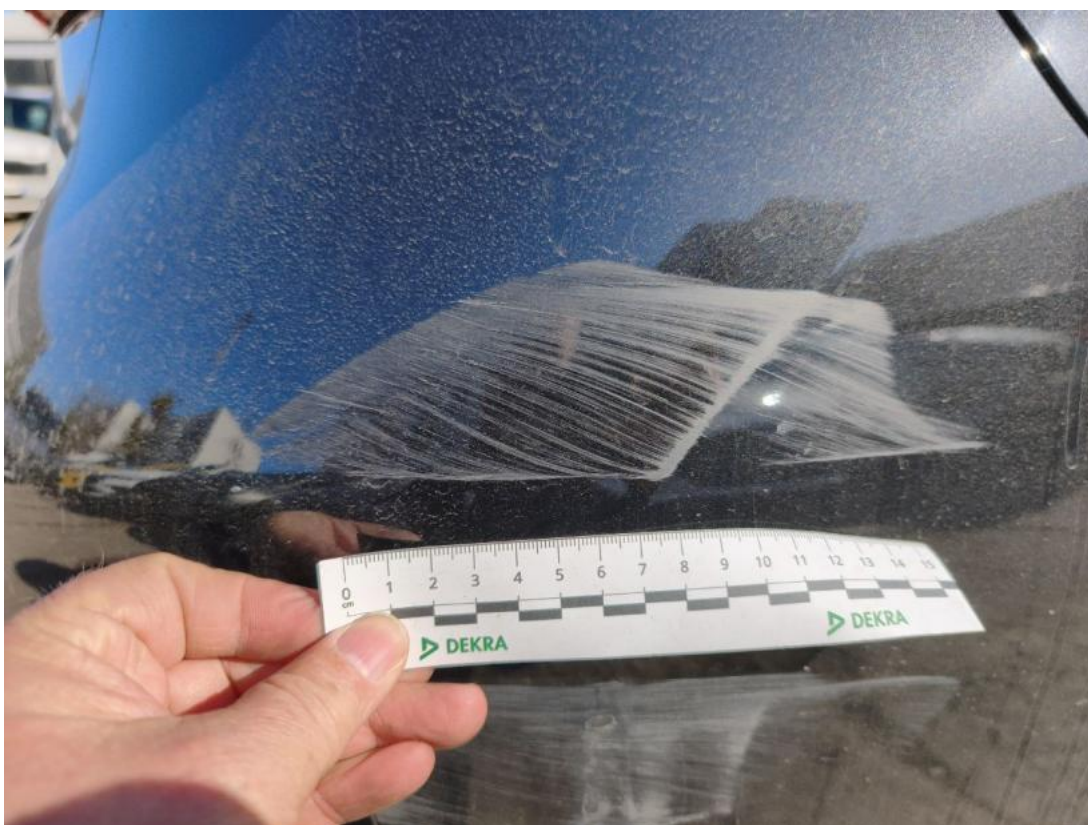
**Fot. 50**

Zderzak tylny() - Rysa/odprysk 3

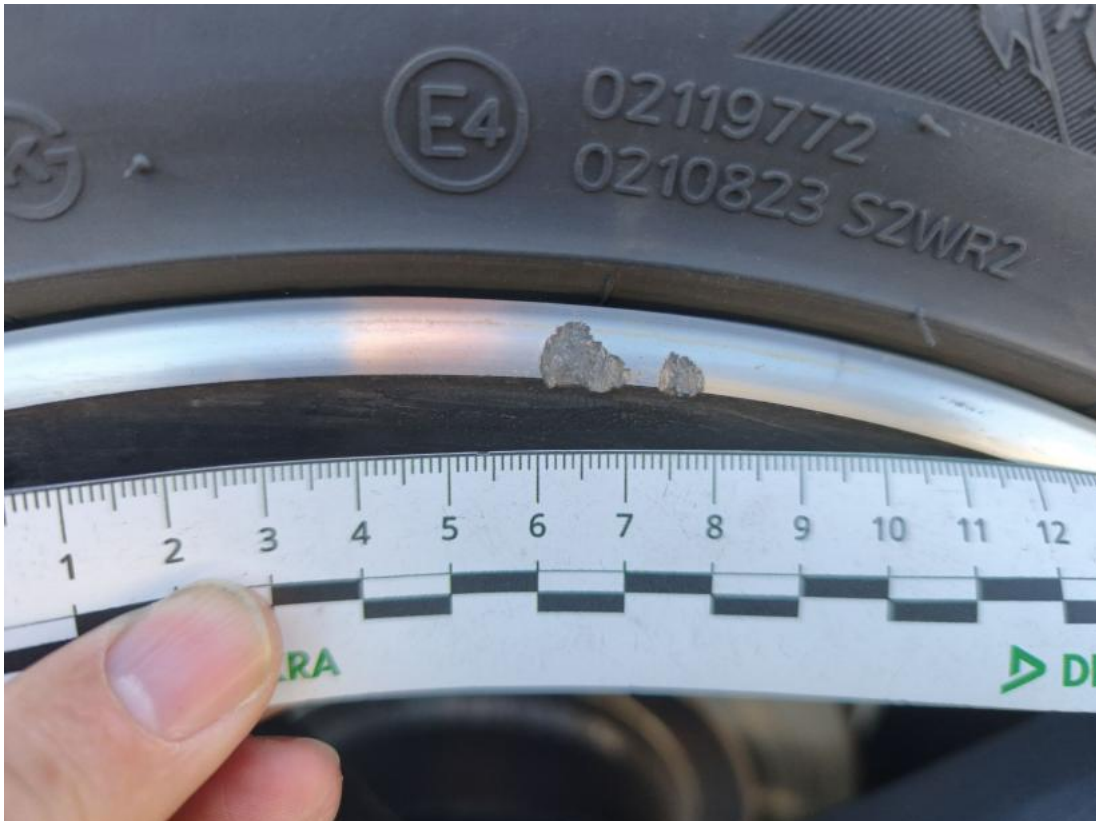
**Fot. 51**

| Poz. | Nazwa pozycji | Opis uszkodzeń | Kwalifik. | Naprawa [rbg] |
|---|---|---|---|---|
| 4 | Tarcza koła tył L | rysa/odprysk, ubytki materiału | NA | 2 |

Felga aluminiowa tylna L - Rysa/odprysk 1

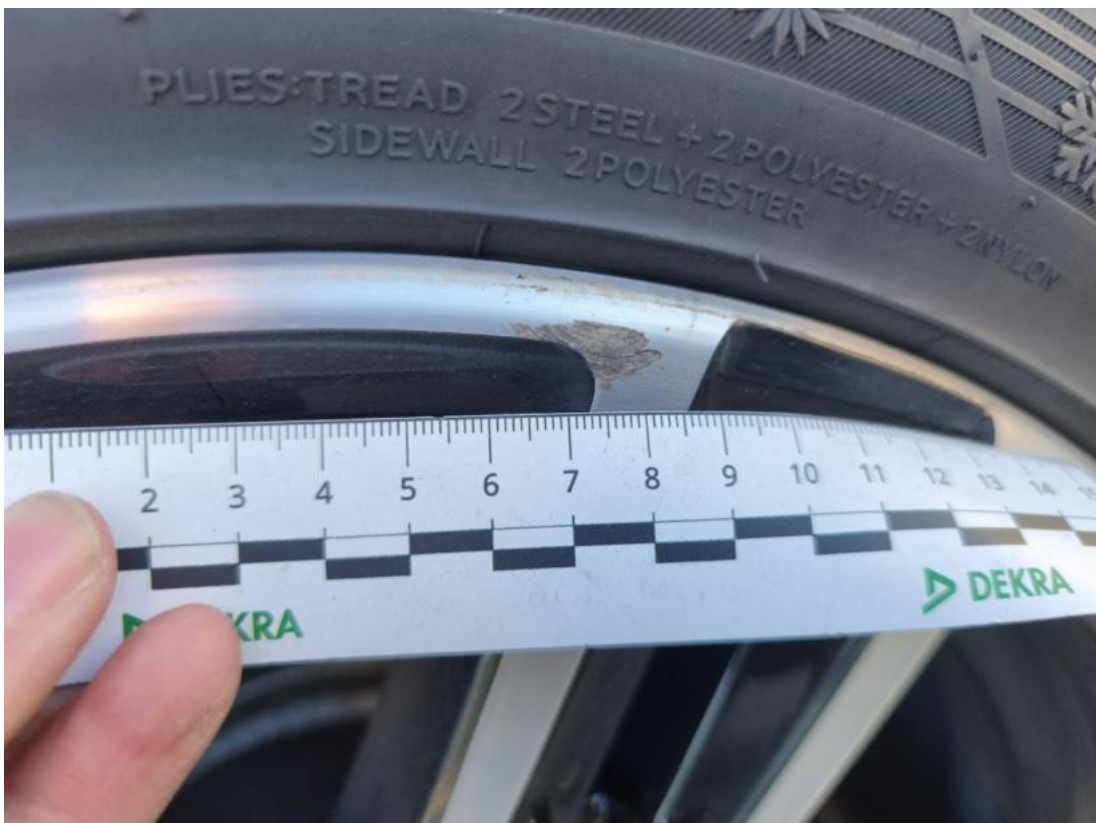
**Fot. 52**

Felga aluminiowa tylna L - Rysa/odprysk 2

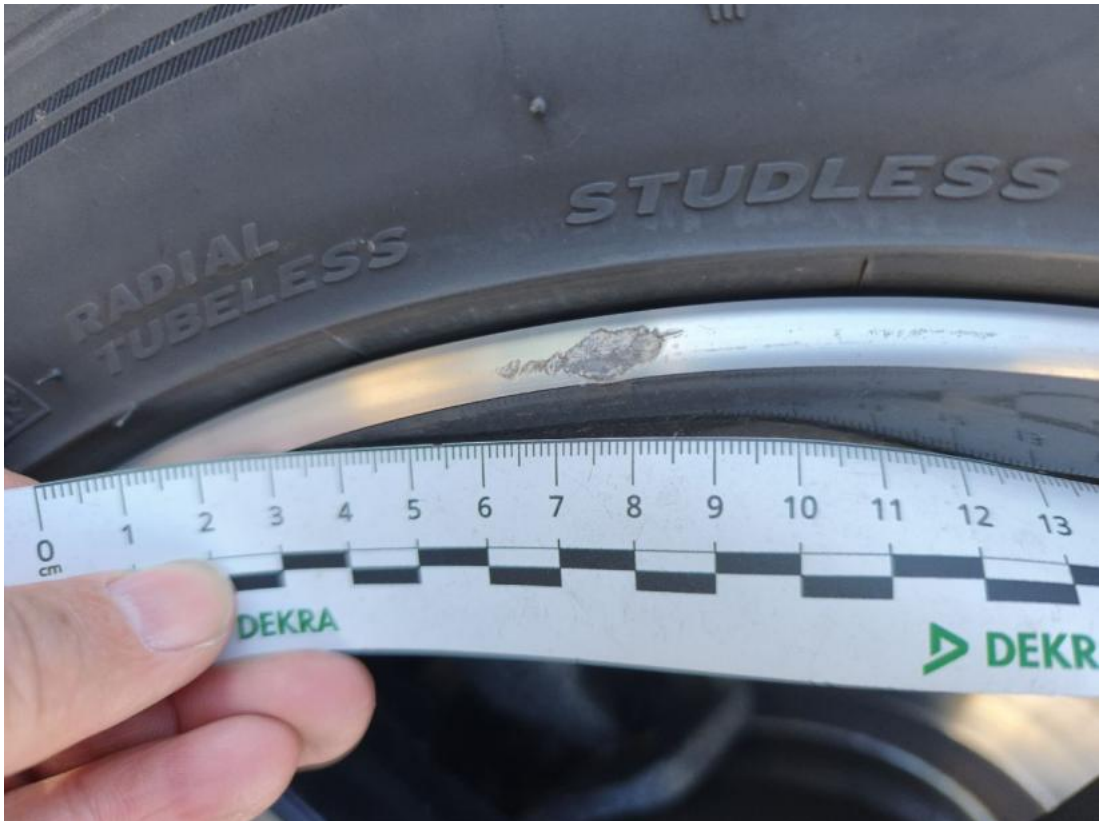
**Fot. 53**

Felga aluminiowa tylna L() - Rysa/odprysk 3

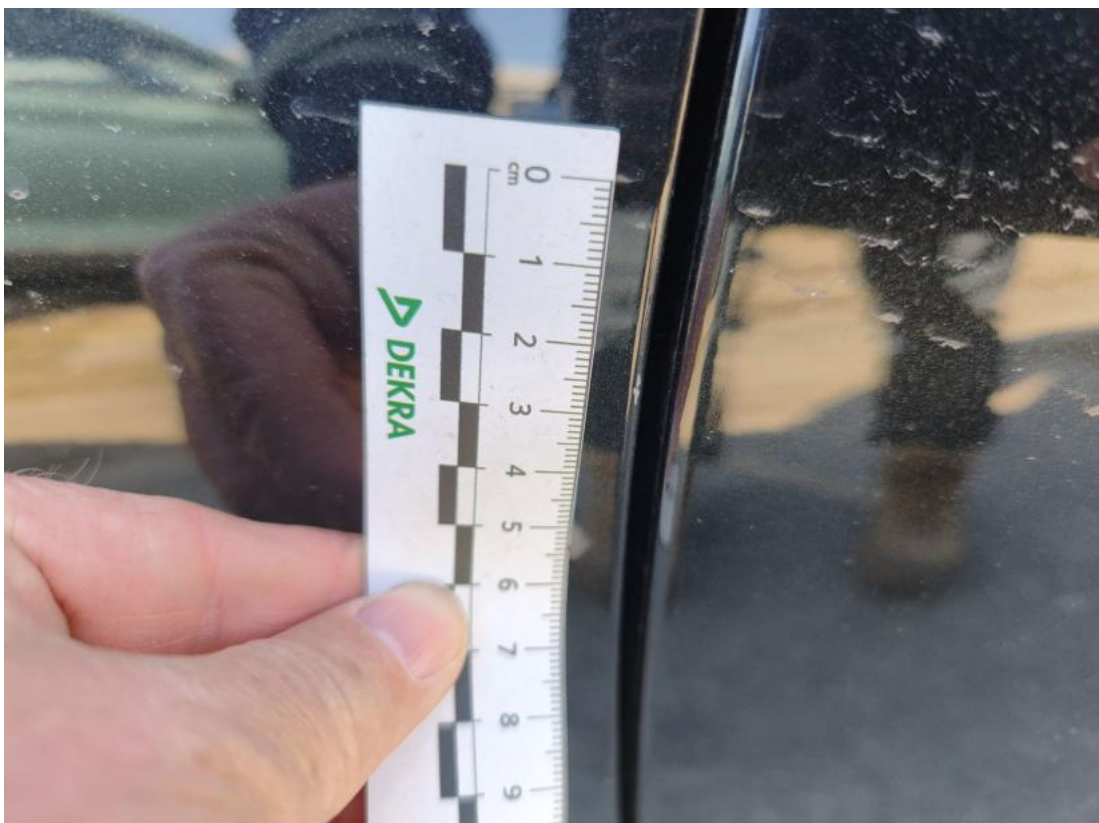
**Fot. 54**

| Poz. | Nazwa pozycji | Opis uszkodzeń | Kwalifik. | Naprawa [rbg] |
|---|---|---|---|---|
| 7 | Drzwi przednie (nieuzbrojone) L | rysa/odprysk | | |

Drzwi przed L - Rysa/odprysk 1

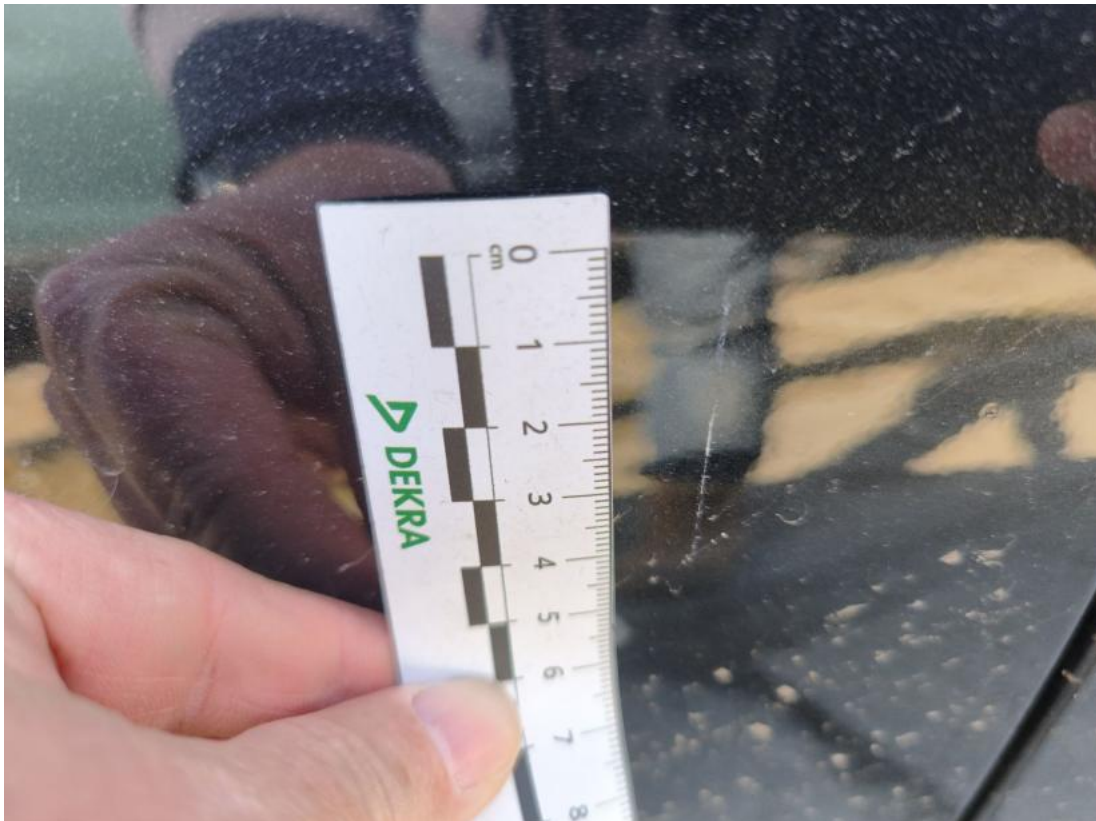
**Fot. 55**

Błotnik przedni L - Rysa/odprysk 1

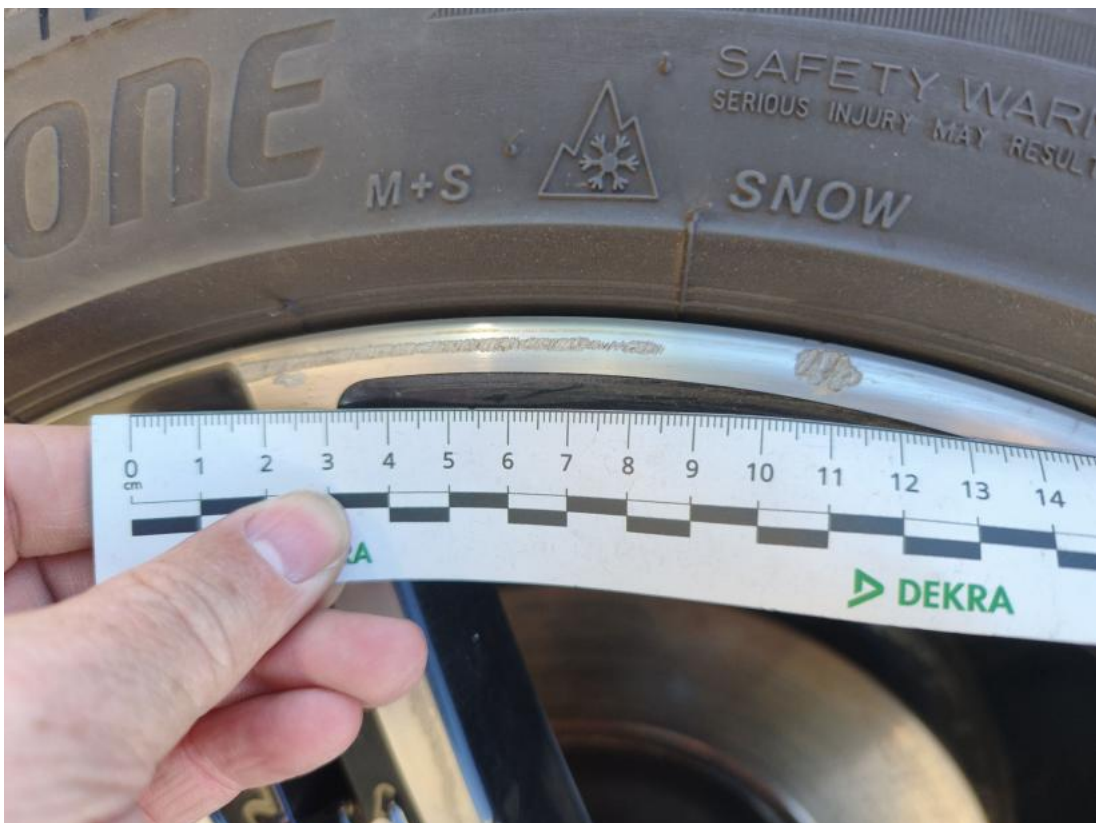
**Fot. 56**

| Poz. | Nazwa pozycji | Opis uszkodzeń | Kwalifik. | Naprawa [rbg] |
|---|---|---|---|---|
| 2 | Tarcza koła przód L | rysa/odprysk, wgniecenie/odkształcenie | NA | 2 |

Felga Aluminiowa przednia L - Rysa/odprysk 1

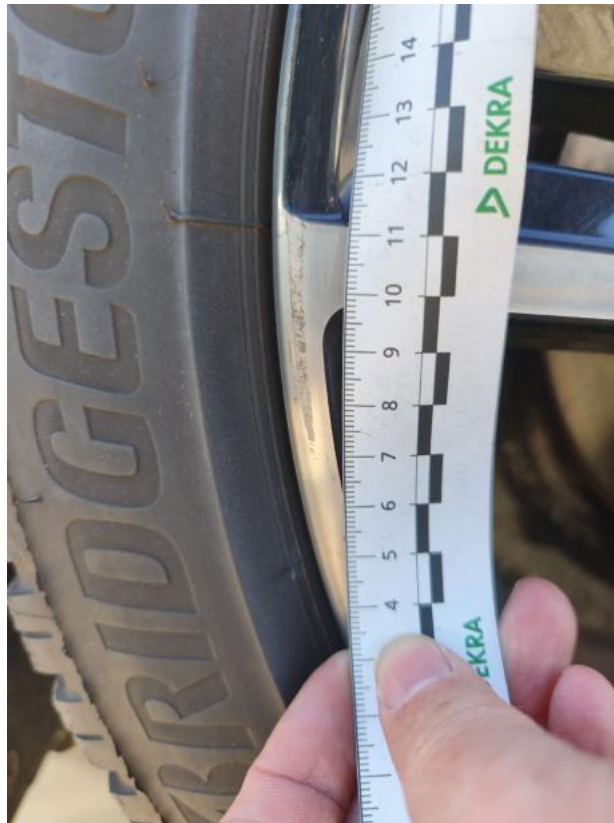
**Fot. 57**

Felga Aluminiowa przednia L() - Rysa/odprysk 3
