## Ocena stanu technicznego pojazdu

| | <b>AUDI, A4 Avant, 35 TFSI</b> | | | | KOM |
| GD6M398 | WAUZZZF43RA076926 | | 05-03-2024/2024 | 05-03-2027 | biały/2-warstwowy uni |

**Data oględzin:** 02-04-2026

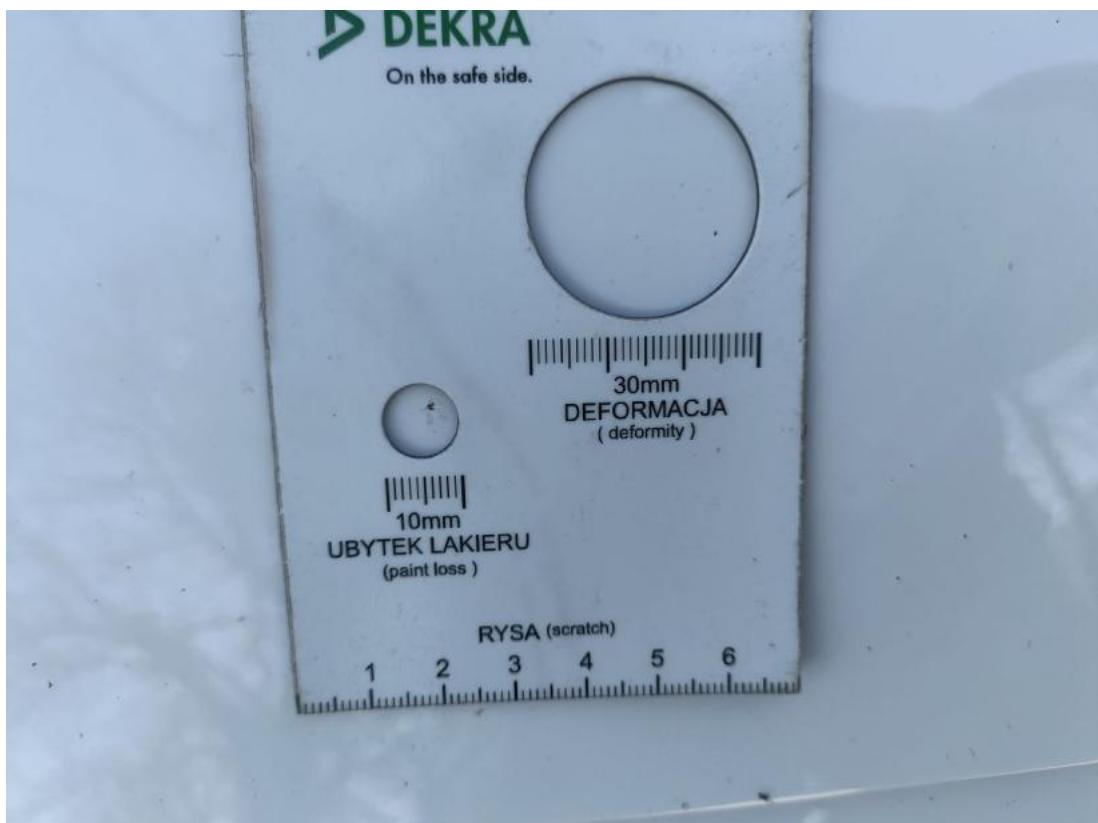
**Fot. 38**

| Poz. | Nazwa części | Nr katalogowy | Opis uszkodzenia | Czas [rbg] |
|---|---|---|---|---|
| 1 | Pokrywa | | odpryski lakieru | |

Pokrywa komory silnika - Rysa/odprysk 1

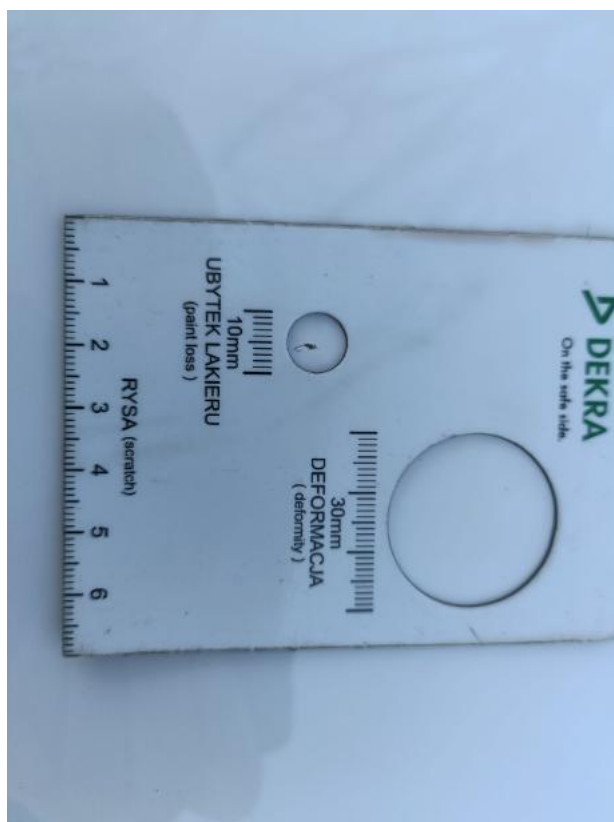
**Fot. 39**

Pokrywa komory silnika - Rysa/odprysk 2

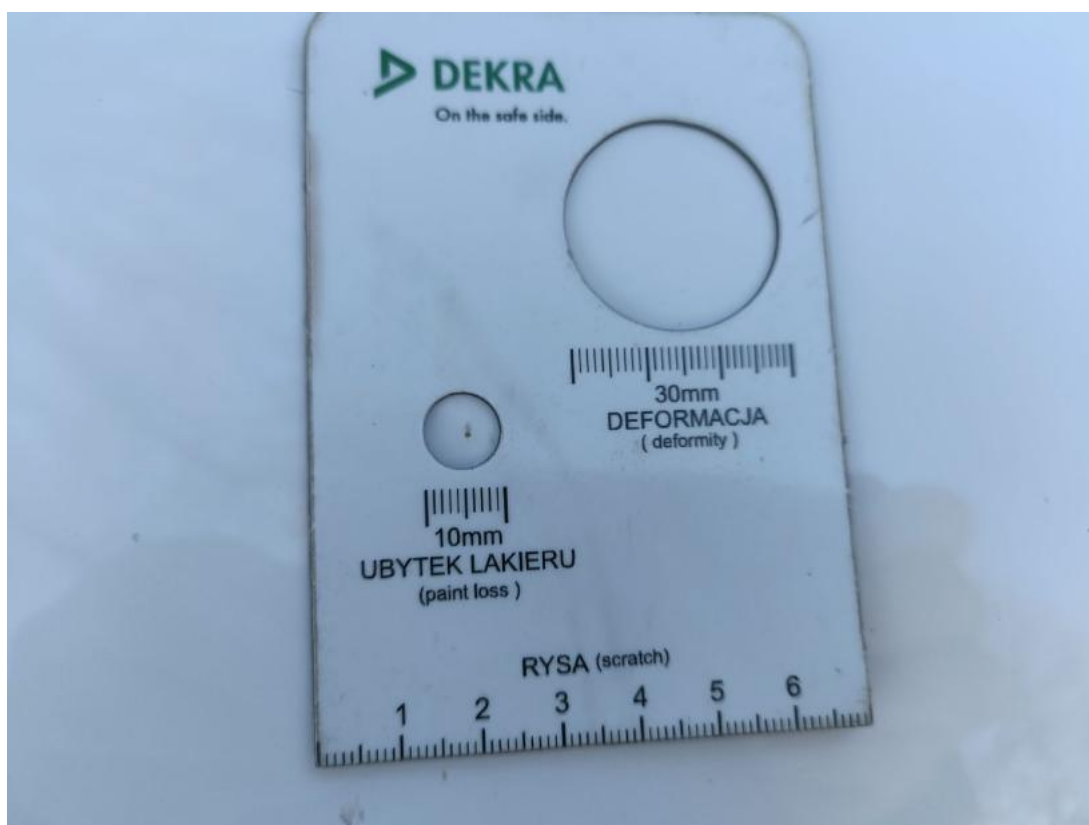
**Fot. 40**

Pokrywa komory silnika() - Rysa/odprysk 3
