## Raport z oględzin pojazdu

| Numer raportu | 218543/3/26-11401 | Data raportu | 11-03-2026 |

| Marka, model | TOYOTA Corolla TS Kombi 22- |
| Numer rejestracyjny | WJ1741M |

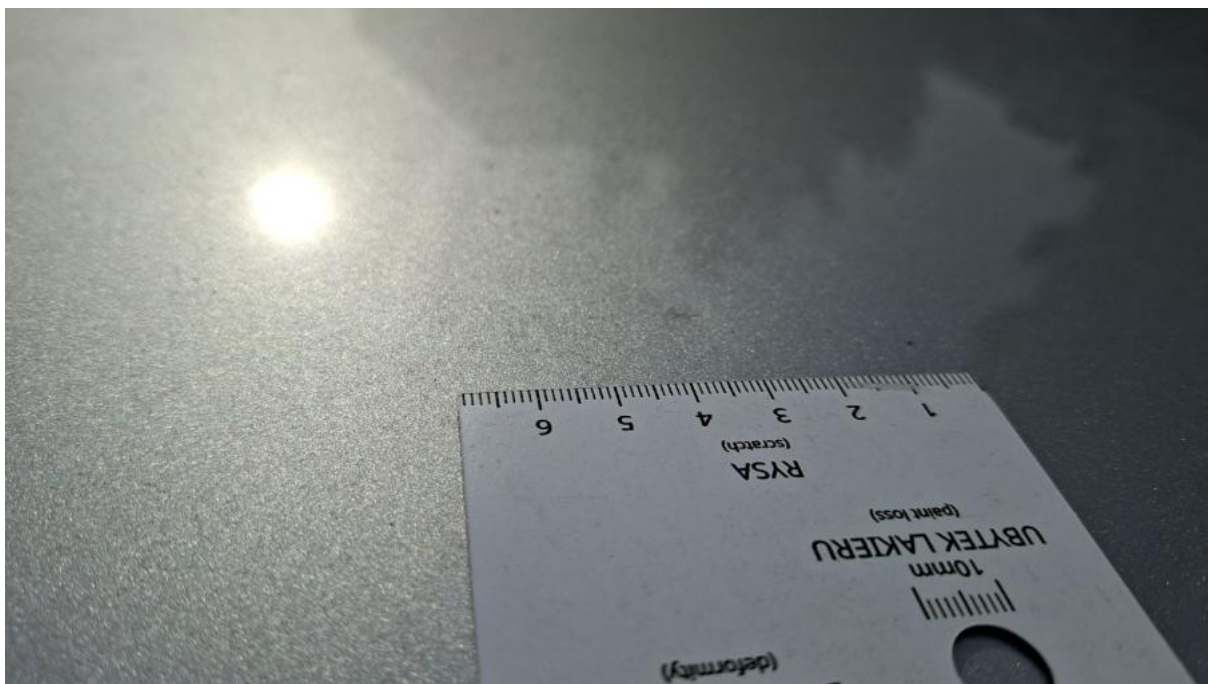
**Fot. 38**

| Poz. | Nazwa pozycji | Opis uszkodzeń | Kwalifik. | Naprawa [rbg] |
|---|---|---|---|---|
| 11 | Pokrywa przednia | rysa/odprysk, wgniecenie/odkształcenie | | |

Pokrywa komory silnika - Rysa/odprysk 1

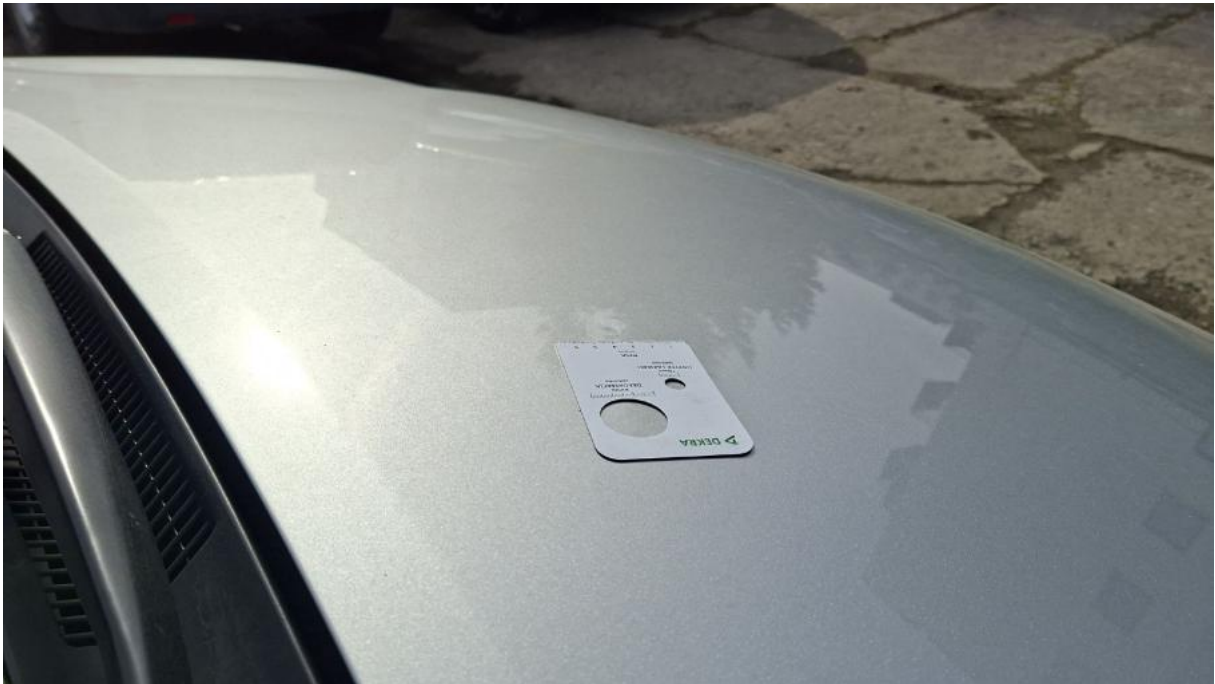
**Fot. 39**

Pokrywa komory silnika - Wgniecenie/odkształcenie 1

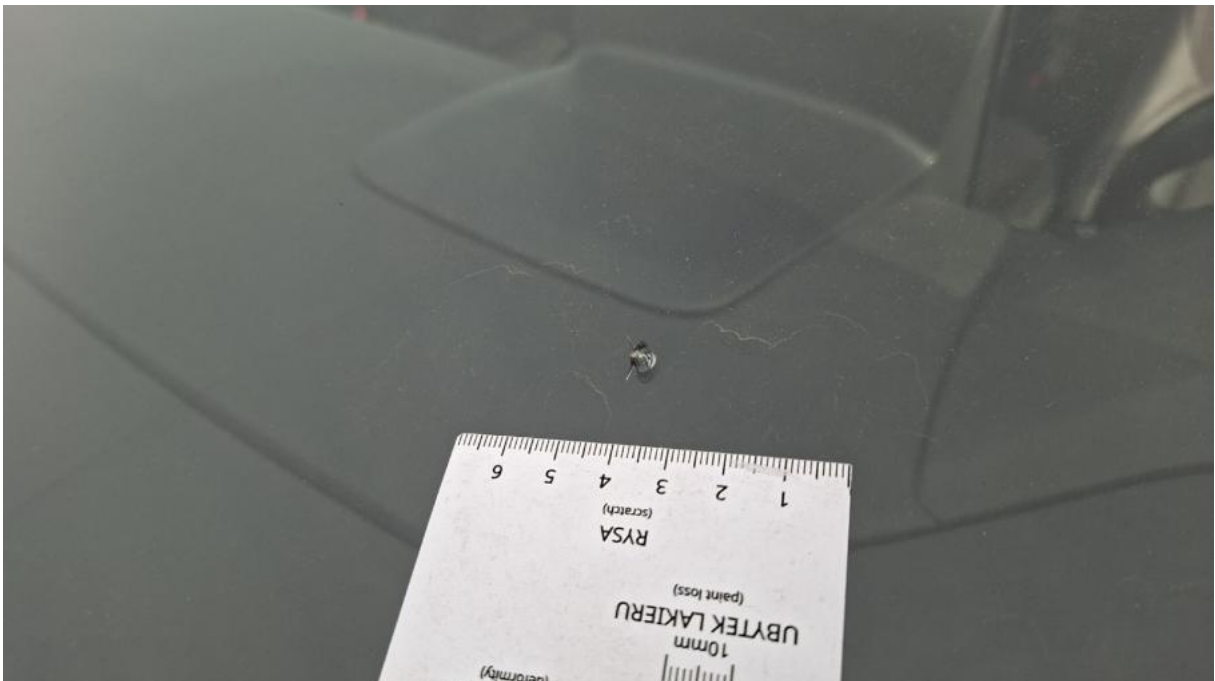
**Fot. 40**

| Poz. | Nazwa pozycji | Opis uszkodzeń | Kwalifik. | Naprawa [rbg] |
|---|---|---|---|---|
| 3 | Szyba przednia barwiona | pęknięcie | WY | 1.9 |

Szyba czołowa - Pęknięcie/rozerwanie 1

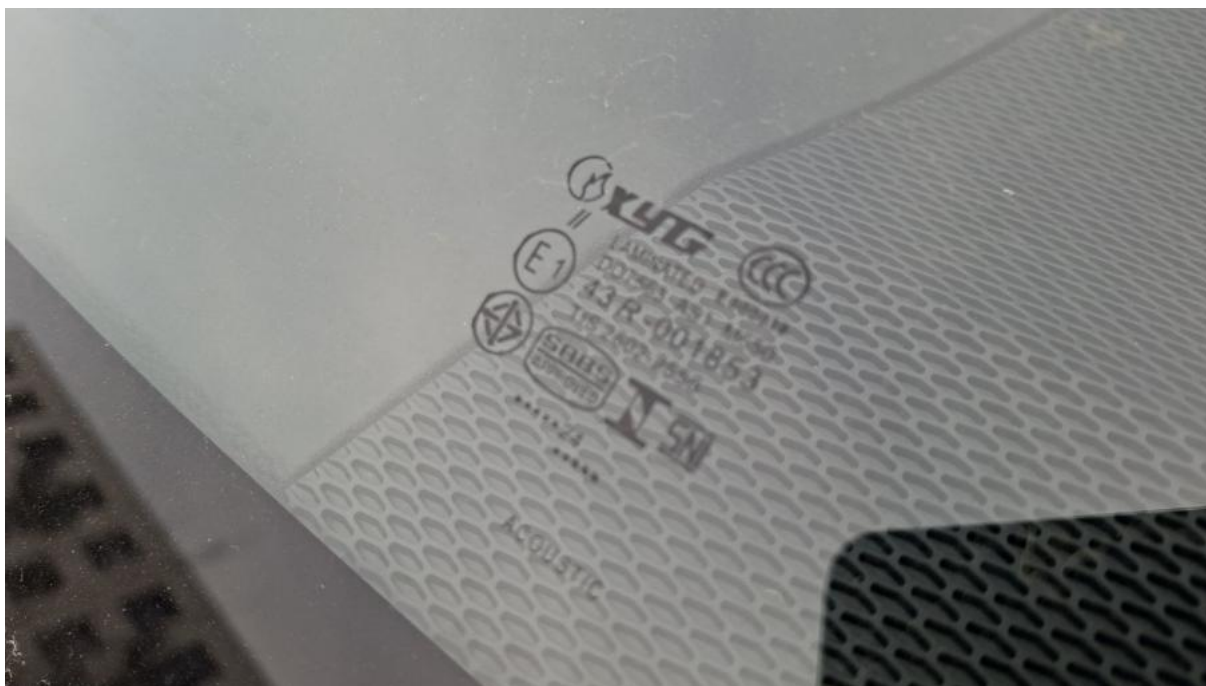
**Fot. 41**

Szyba czołowa - Inne 1

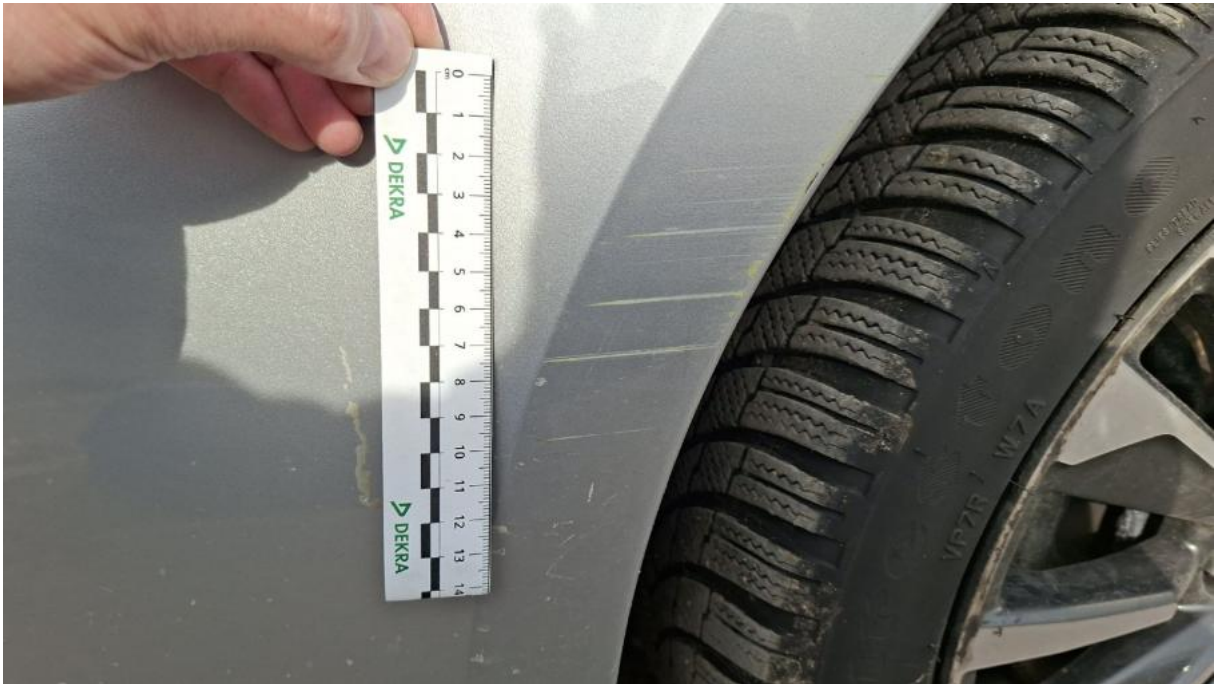
**Fot. 43**

| Poz. | Nazwa pozycji | Opis uszkodzeń | Kwalifik. | Naprawa [rbg] |
|---|---|---|---|---|
| 1 | Okladzina zderzaka przedniego | rysa/odprysk, rozerwanie | WY | 2.4 |

Zderzak przedni cz L - Rysa/odprysk 1

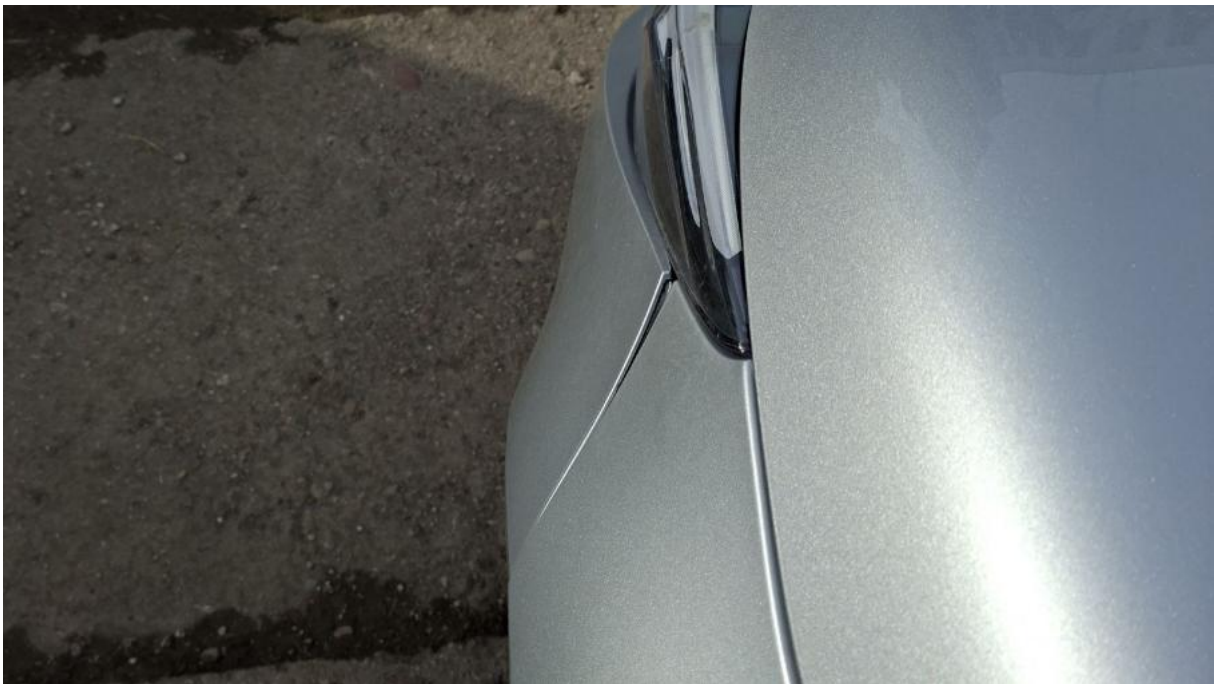
**Fot. 44**

Zderzak przedni cz L - Inne 1

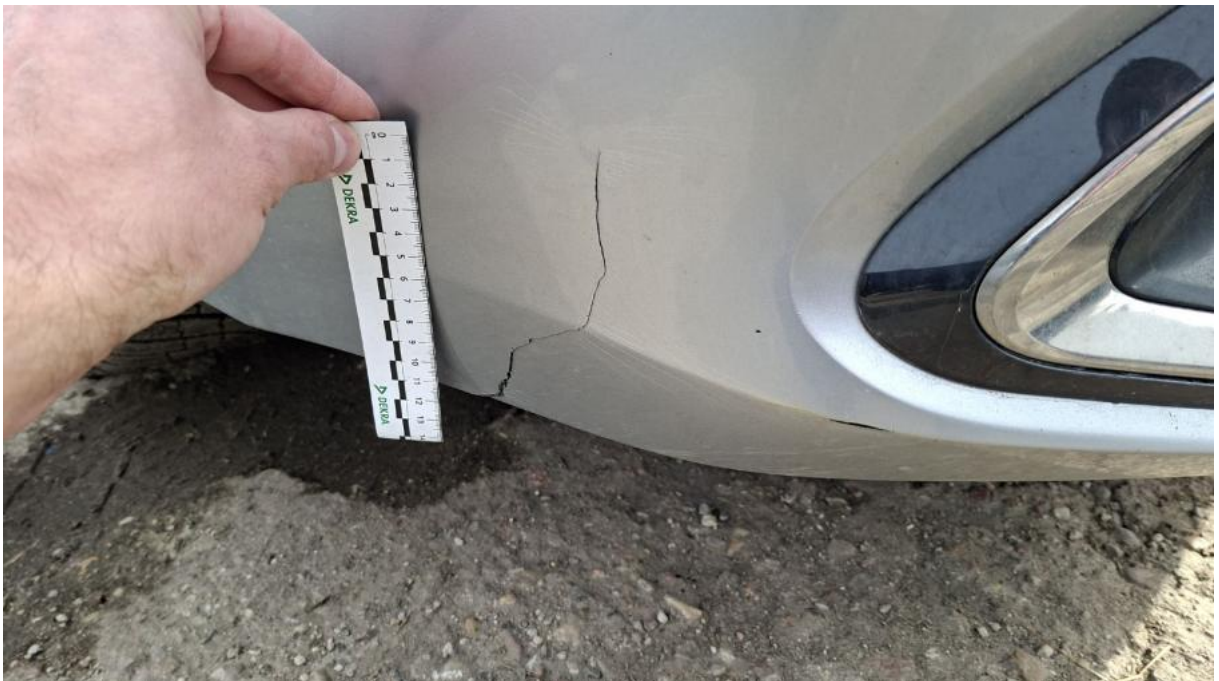
**Fot. 46**

Zderzak przedni cz P - Pęknięcie/rozerwanie 1

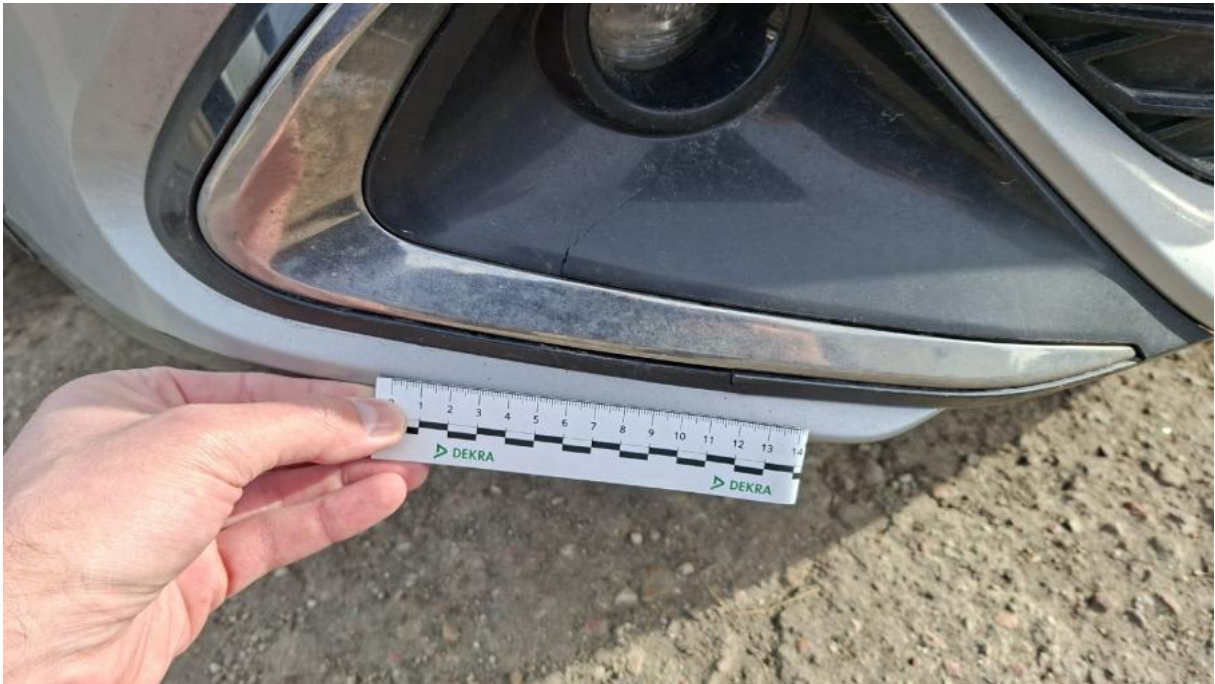
**Fot. 47**

Zderzak przedni cz P - Pęknięcie/rozerwanie 2

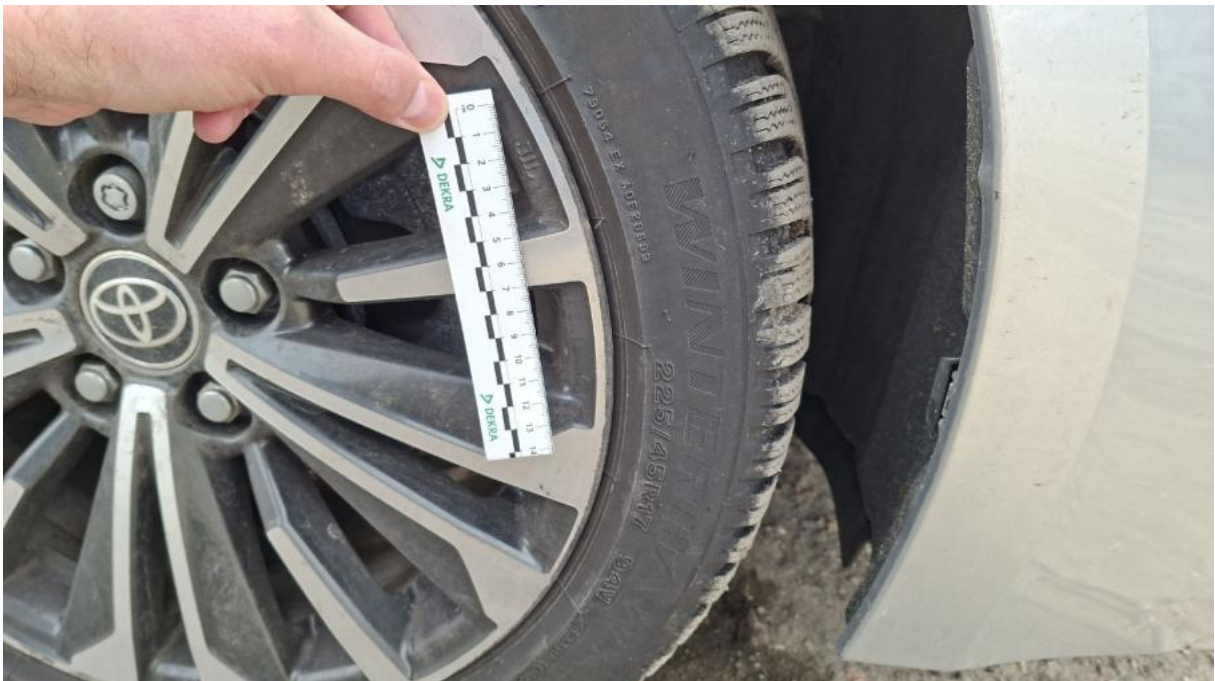
**Fot. 48**

| Poz. | Nazwa pozycji | Opis uszkodzeń | Kwalifik. | Naprawa [rbg] |
|---|---|---|---|---|
| 10 | Tarcza koła aluminiowa przód R | rysa/odprysk, ubytki materiału | NA | 2 |

Felga aluminiowa przednia P - Rysa/odprysk 1

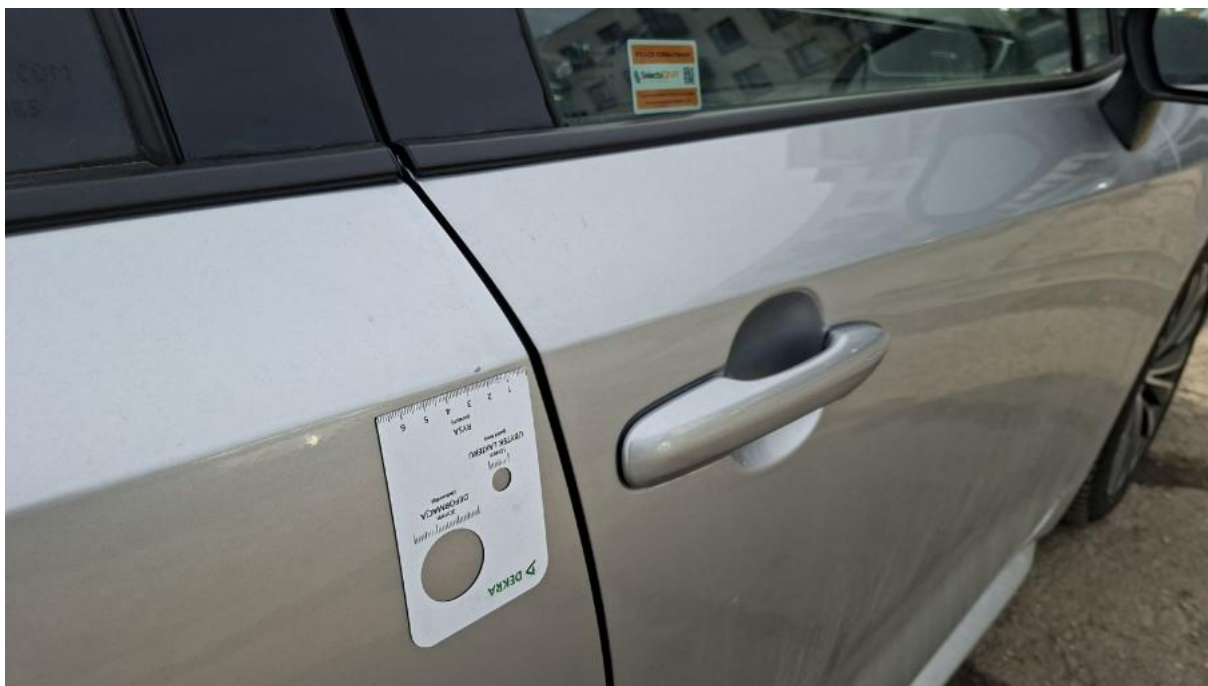
**Fot. 49**

| Poz. | Nazwa pozycji | Opis uszkodzeń | Kwalifik. | Naprawa [rbg] |
|---|---|---|---|---|
| 13 | Drzwi tylne (nieuzbrojone) R | rysa/odprysk | | |

Drzwi tylne P - Rysa/odprysk 1

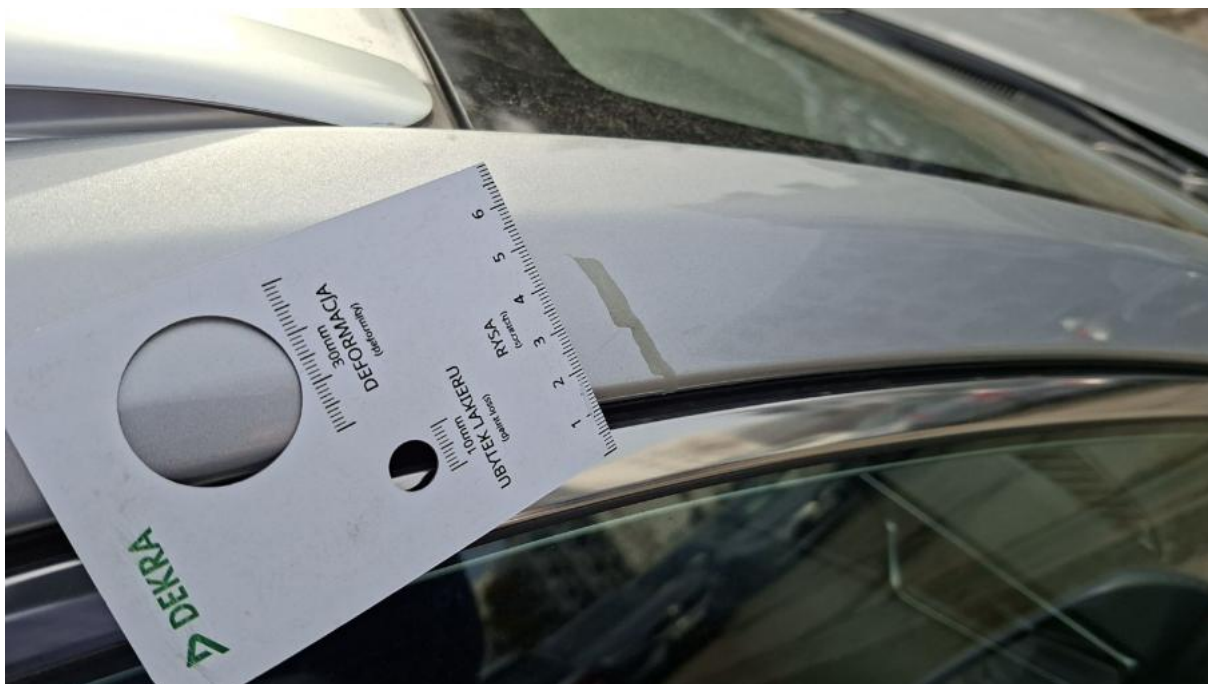
**Fot. 50**

| Poz. | Nazwa pozycji | Opis uszkodzeń | Kwalifik. | Naprawa [rbg] |
|---|---|---|---|---|
| 5 | Słupek przed.(A) część zewn. R | zabrudzenie | NA | 0.3 |

Słupek przedni P - Inne 1

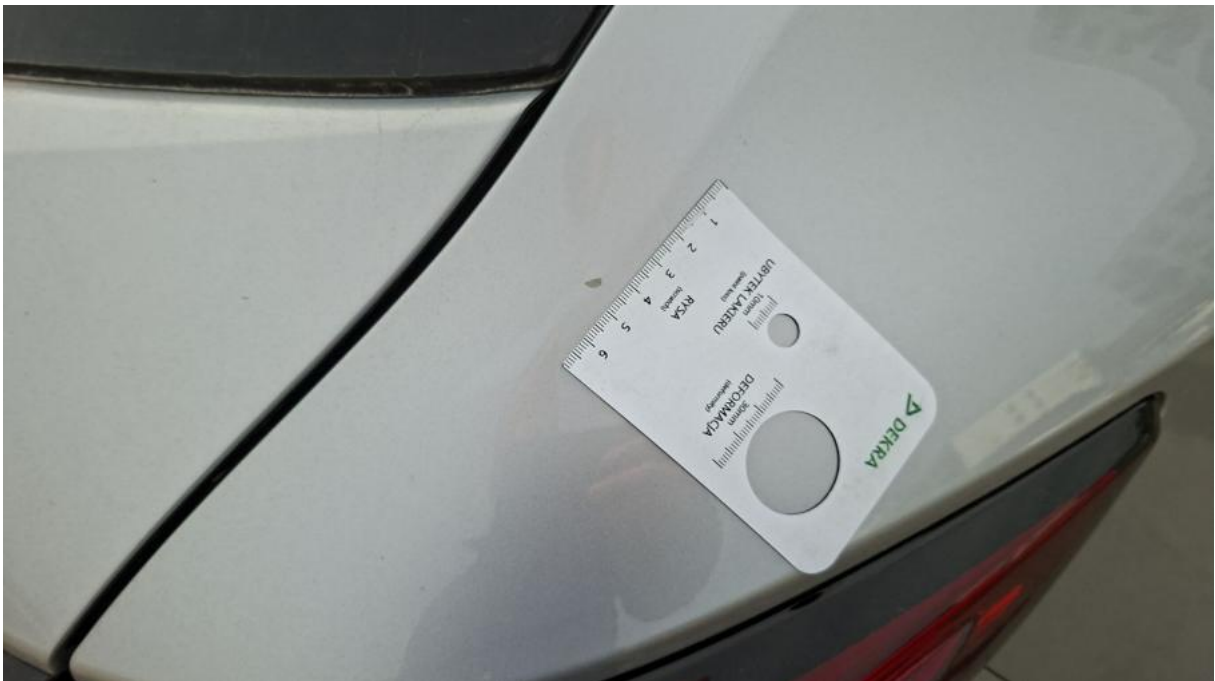
**Fot. 52**

| Poz. | Nazwa pozycji | Opis uszkodzeń | Kwalifik. | Naprawa [rbg] |
|---|---|---|---|---|
| 8 | Błotnik tylny R | rysa/odprysk, wgniecenie/odkształcenie | NA | 0.8 |

Błotnik tylny P / Ściana boczna P - Rysa/odprysk 1

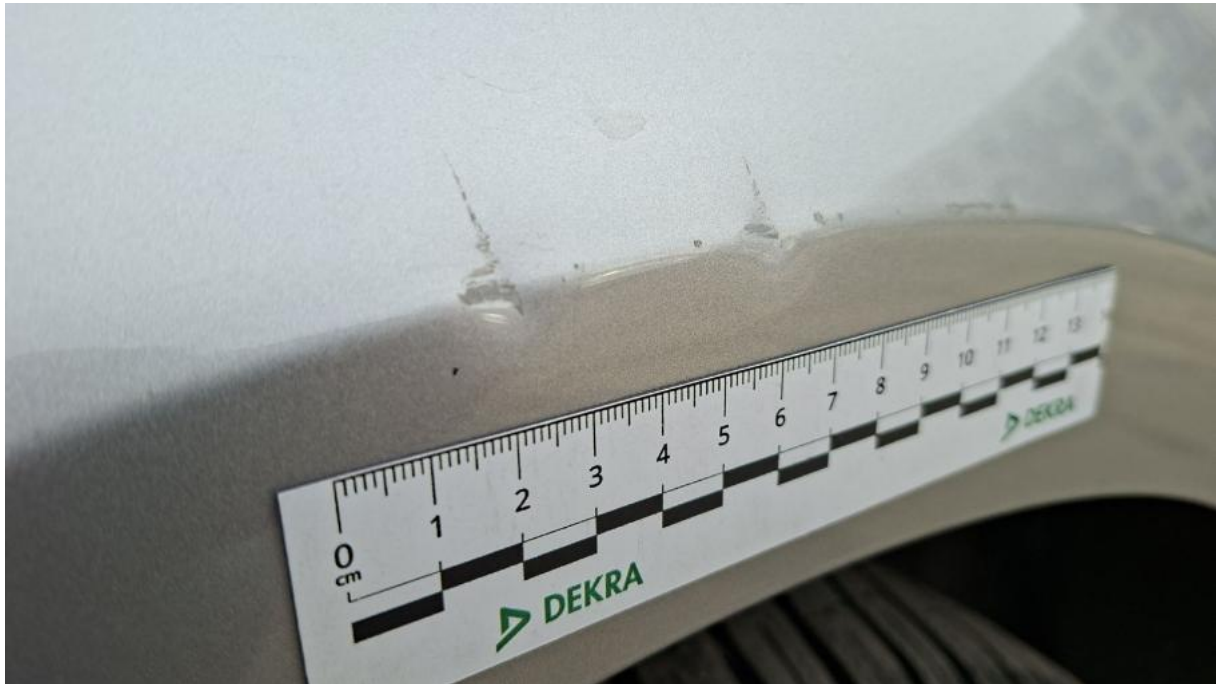
**Fot. 53**

Błotnik tylny P / Ściana boczna P - Rysa/odprysk 2

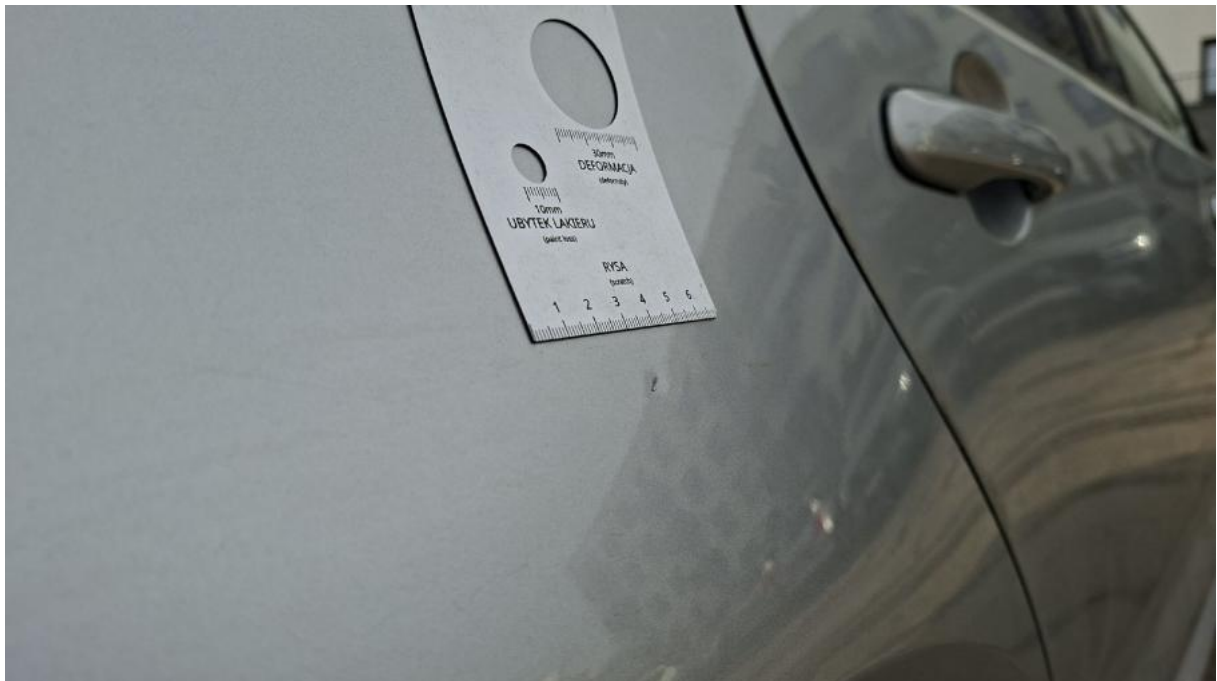
**Fot. 54**

Błotnik tylny P / Ściana boczna P - Wgniecenie/odkształcenie 1

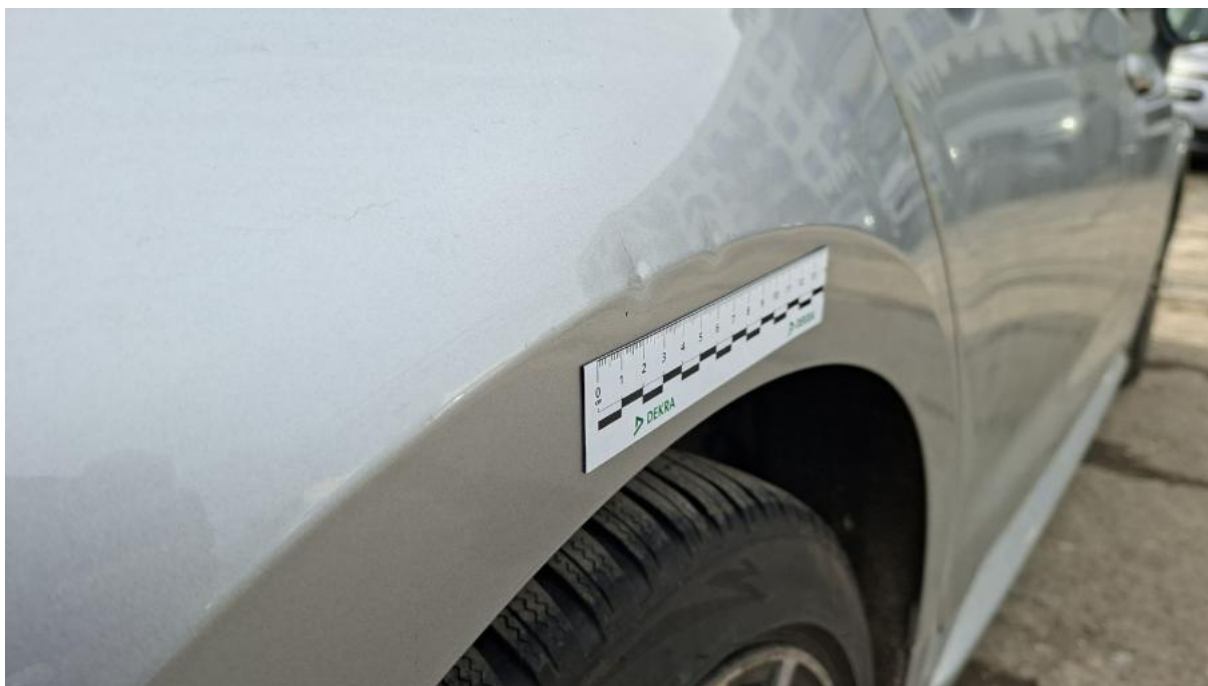
**Fot. 55**

Błotnik tylny P / Ściana boczna P - Wgniecenie/odkształcenie 2

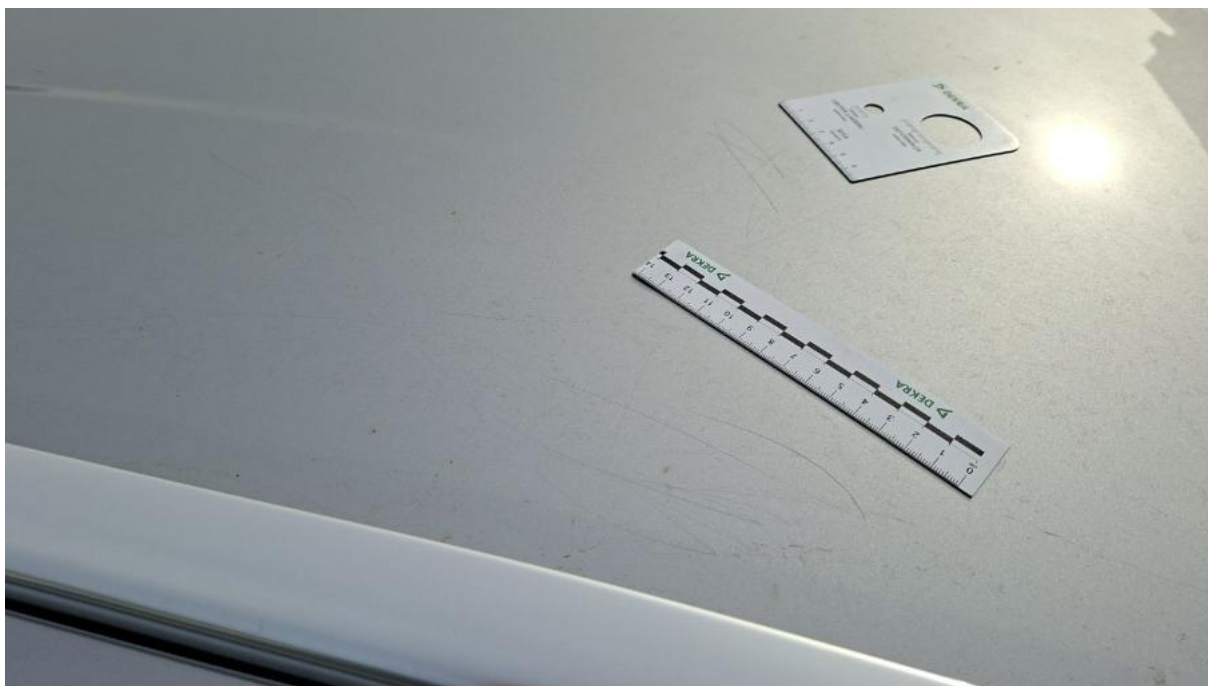
**Fot. 57**

| Poz. | Nazwa pozycji | Opis uszkodzeń | Kwalifik. | Naprawa [rbg] |
|---|---|---|---|---|
| 6 | Dach | rysa/odprysk | NA | 0.3 |

Dach - Rysa/odprysk 1

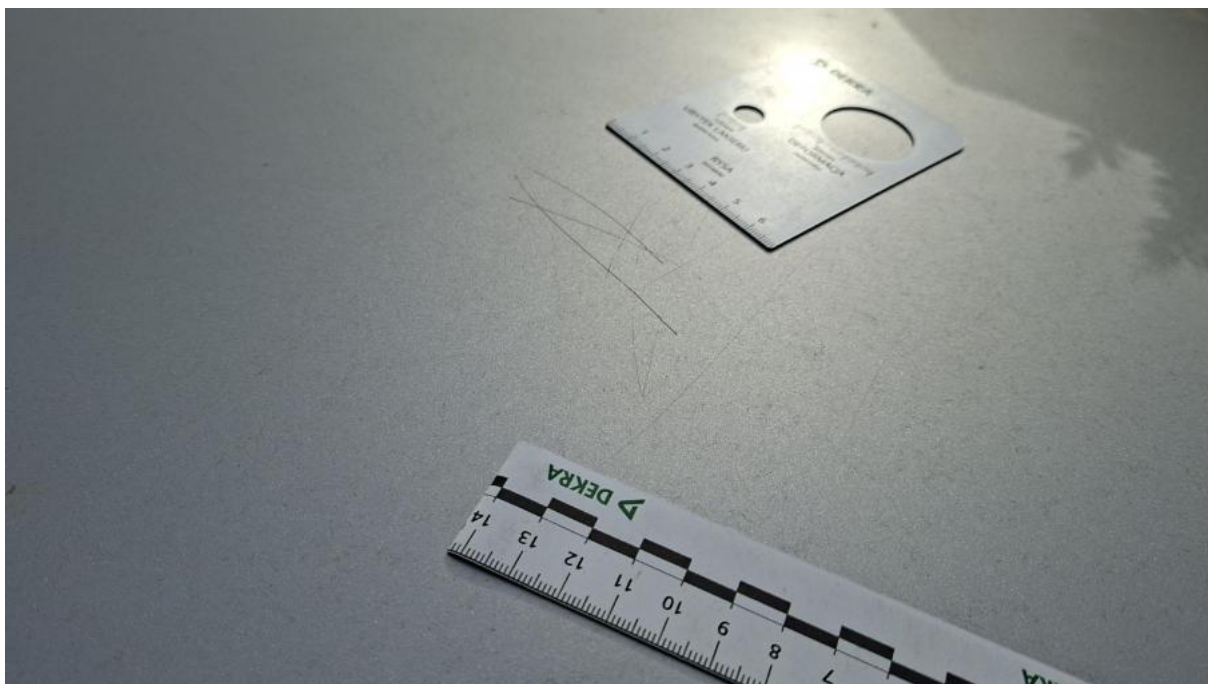
**Fot. 58**

Dach - Rysa/odprysk 2

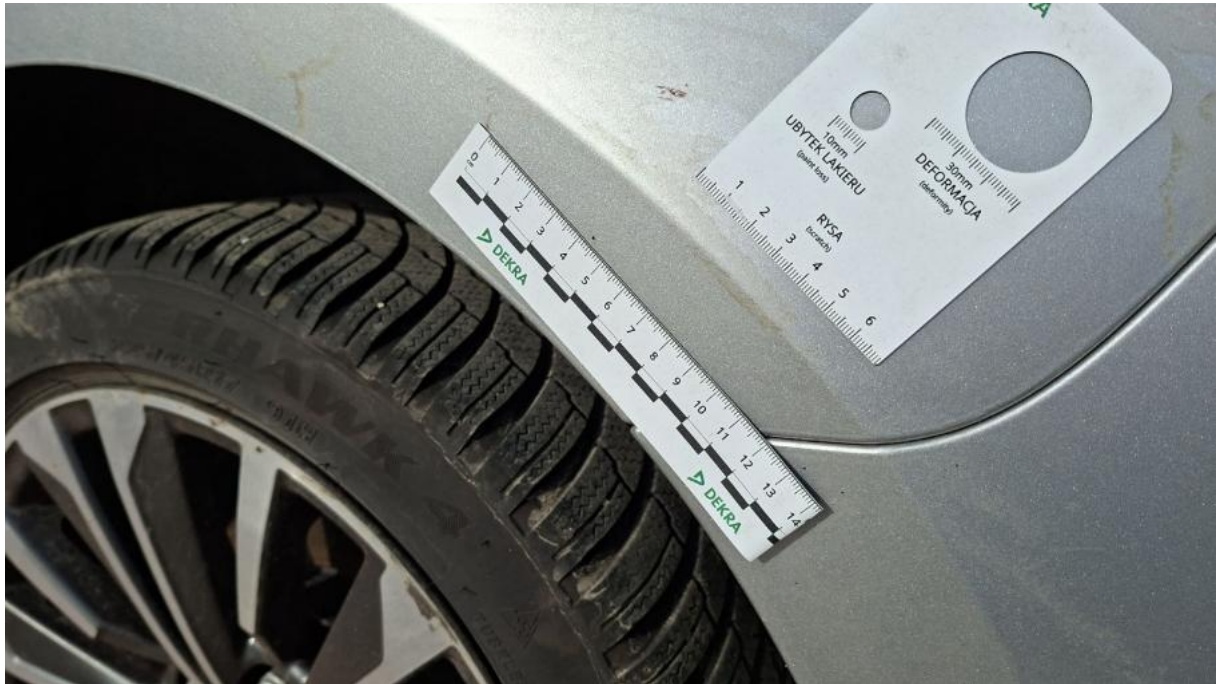
**Fot. 59**

| Poz. | Nazwa pozycji | Opis uszkodzeń | Kwalifik. | Naprawa [rbg] |
|---|---|---|---|---|
| 15 | Błotnik tylny L | rysa/odprysk | | |

Błotnik tylny L / Ściana boczna L - Rysa/odprysk 1

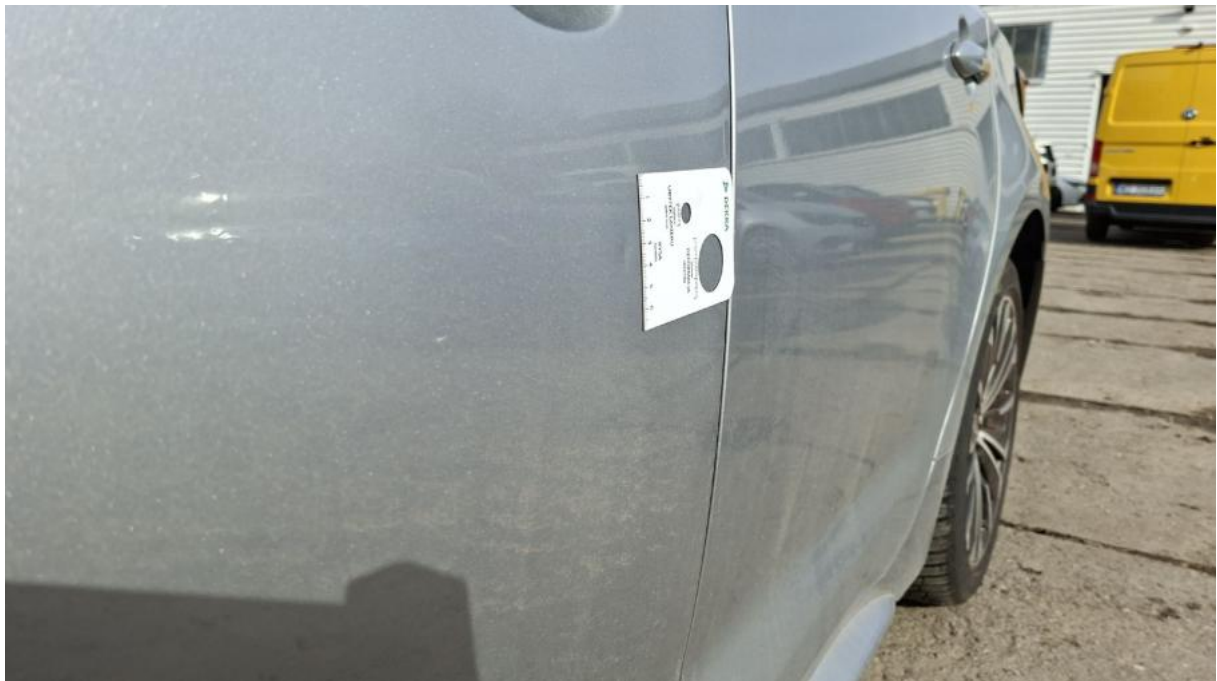
**Fot. 60**

| Poz. | Nazwa pozycji | Opis uszkodzeń | Kwalifik. | Naprawa [rbg] |
|---|---|---|---|---|
| 12 | Drzwi przednie (nieuzbrojone) L | wgniecenie/odkształcenie | | |

Drzwi przed L - Wgniecenie/odkształcenie 1

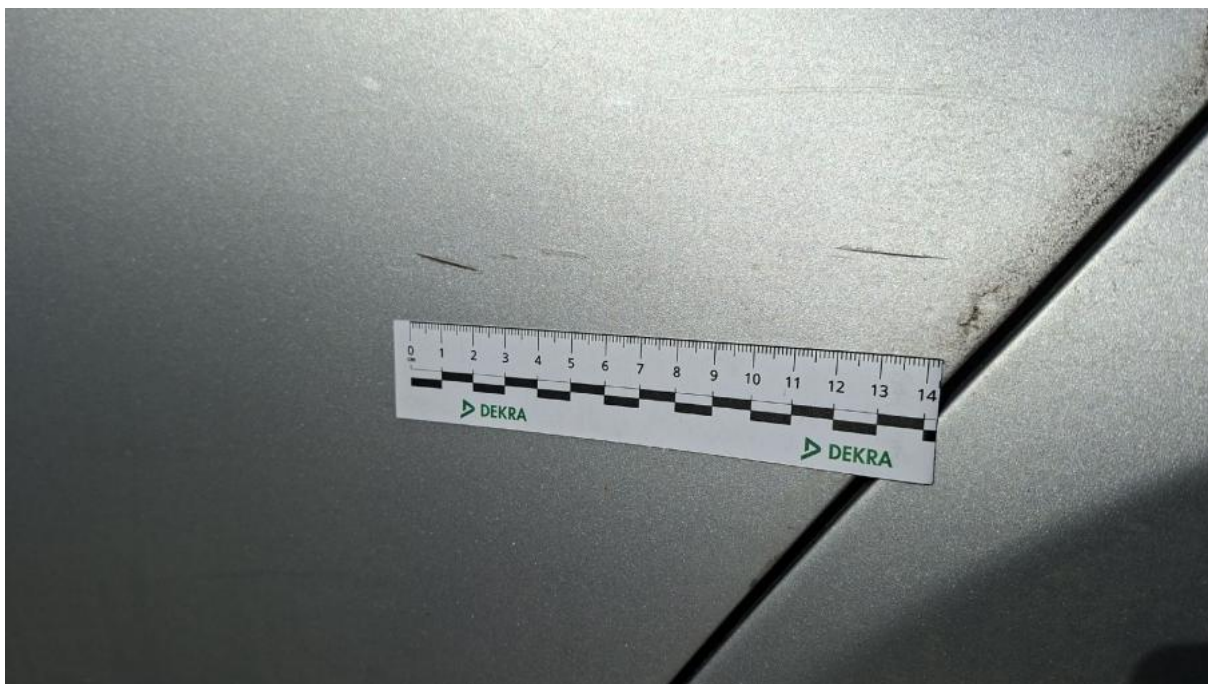
**Fot. 62**

| Poz. | Nazwa pozycji | Opis uszkodzeń | Kwalifik. | Naprawa [rbg] |
|---|---|---|---|---|
| 7 | Drzwi tylne (nieuzbrojone) L | rysa/odprysk | NA | 0.5 |

Drzwi tylne L - Rysa/odprysk 1

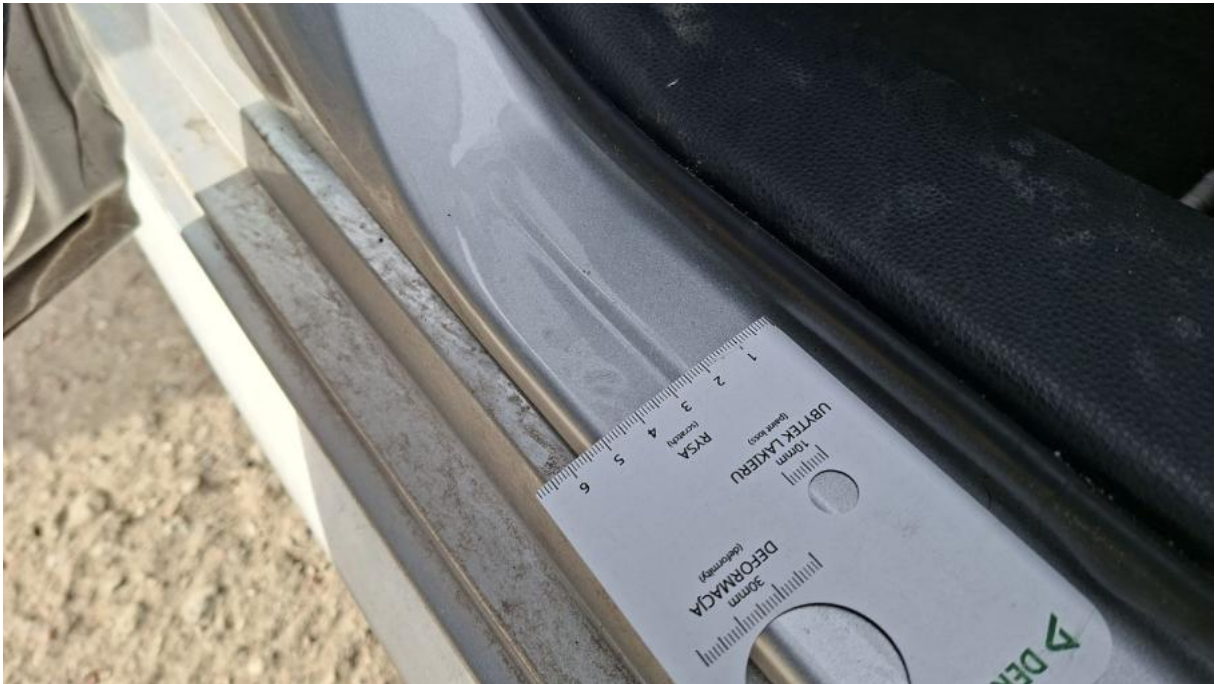
**Fot. 63**

| Poz. | Nazwa pozycji | Opis uszkodzeń | Kwalifik. | Naprawa [rbg] |
|---|---|---|---|---|
| 14 | Próg/Słupek środkowy (B) L | wgniecenie/odkształcenie | | |

Próg L - Wgniecenie/odkształcenie 1

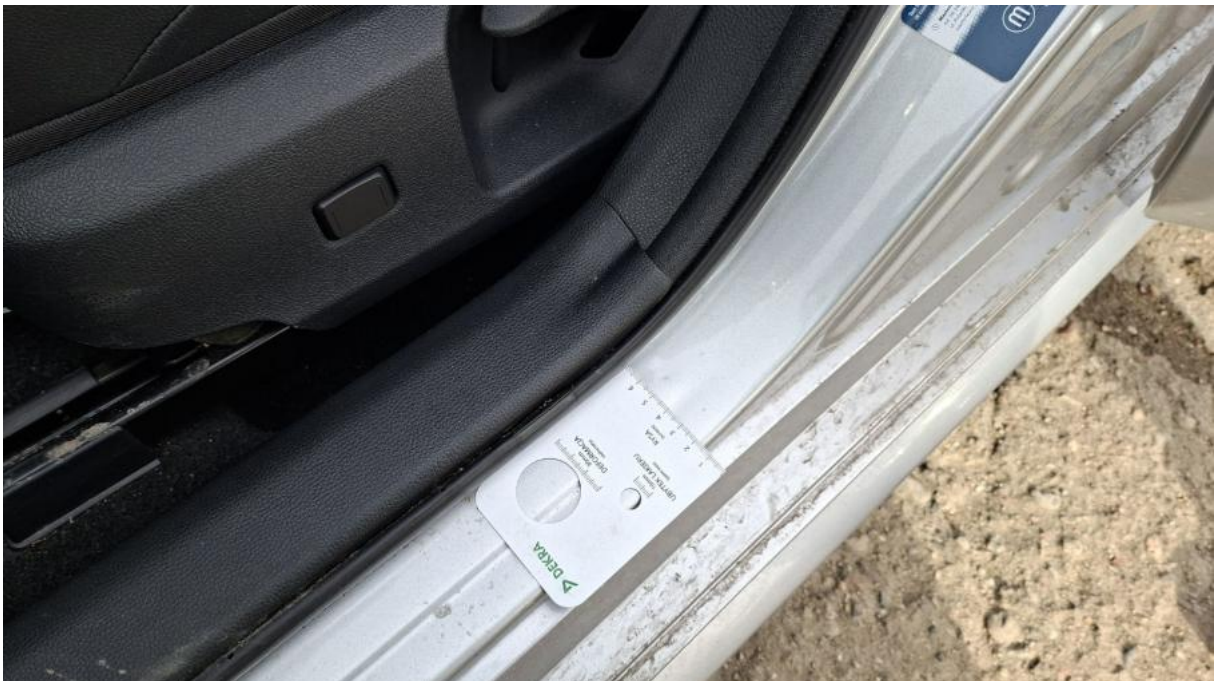
**Fot. 64**

Próg L - Wgniecenie/odkształcenie 2

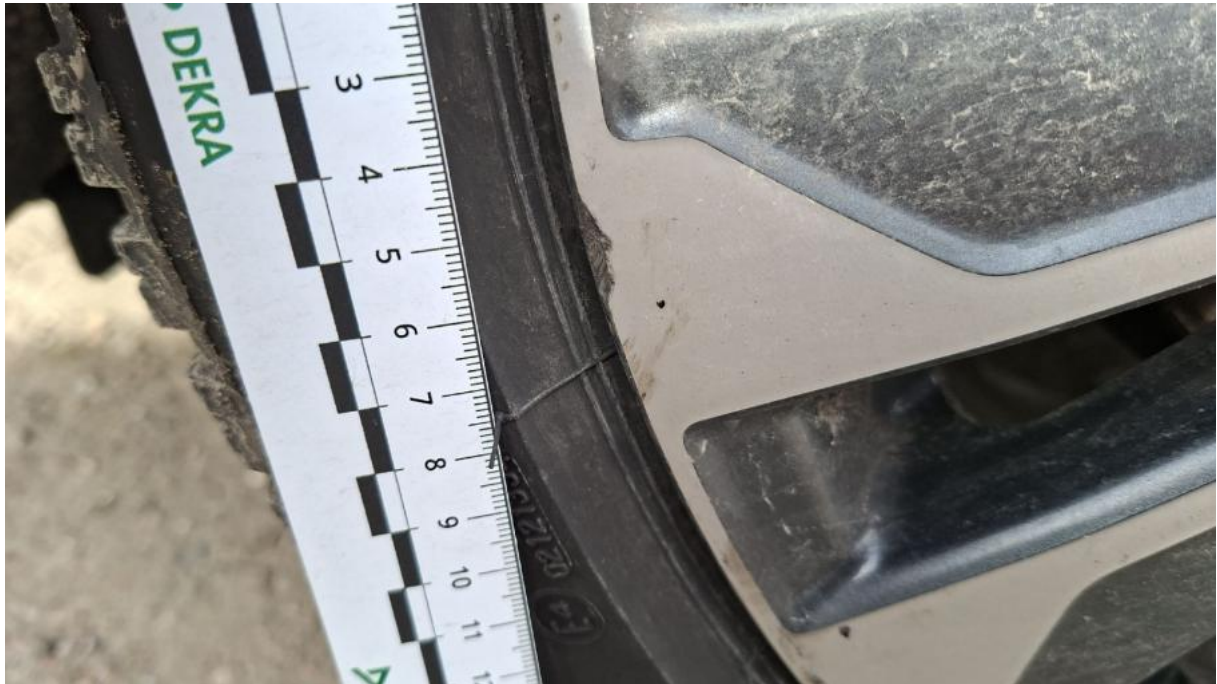
**Fot. 65**

| Poz. | Nazwa pozycji | Opis uszkodzeń | Kwalifik. | Naprawa [rbg] |
|---|---|---|---|---|
| 9 | Tarcza koła aluminiowa przód L | rysa/odprysk, ubytki materiału | NA | 2 |

Felga Aluminiowa przednia L - Rysa/odprysk 1

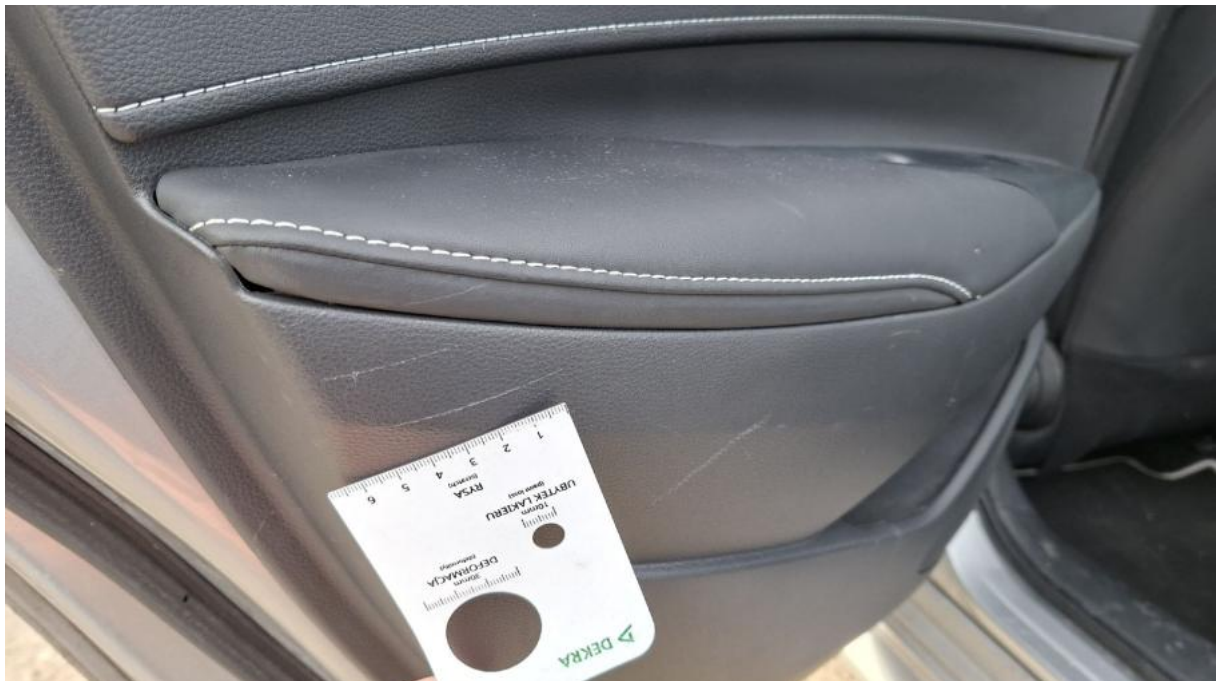
**Fot. 66**

| Poz. | Nazwa pozycji | Opis uszkodzeń | Kwalifik. | Naprawa [rbg] |
|---|---|---|---|---|
| 16 | Boczek tapicerski drzwi kpl. L | zarysowanie | | |

Tapicerka drzwi tylnych L - Rysa/odprysk 1

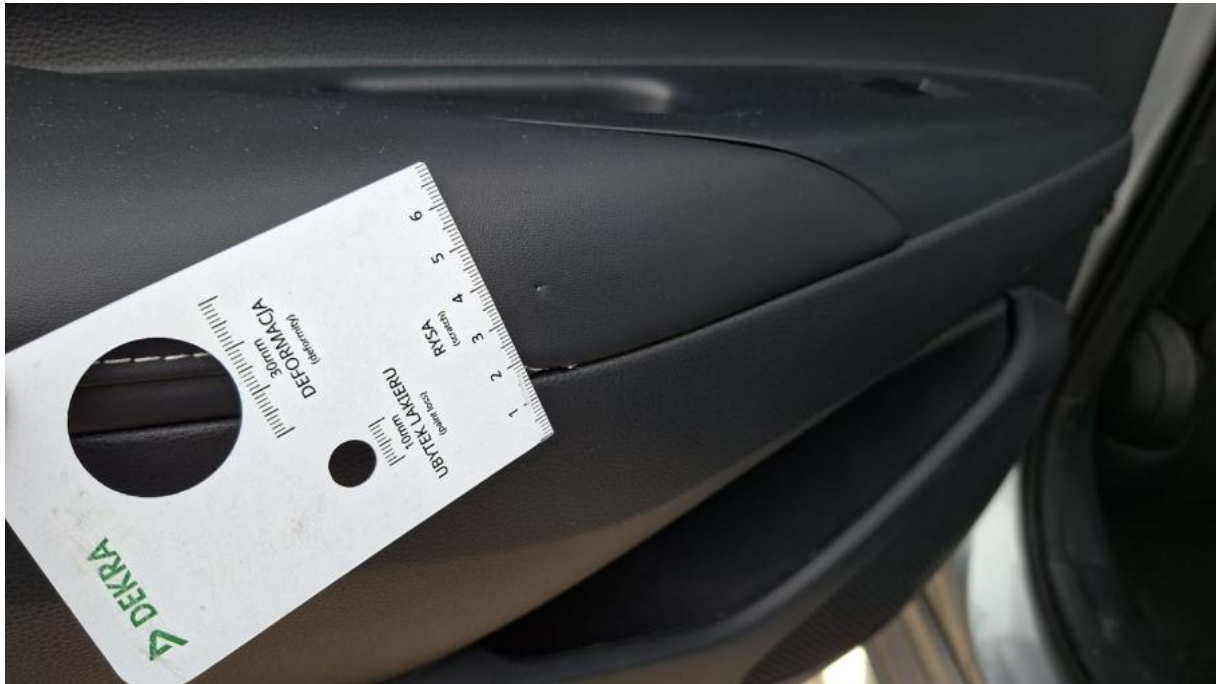
**Fot. 67**

Tapicerka drzwi tylnych L - Wgniecenie/odkształcenie 1

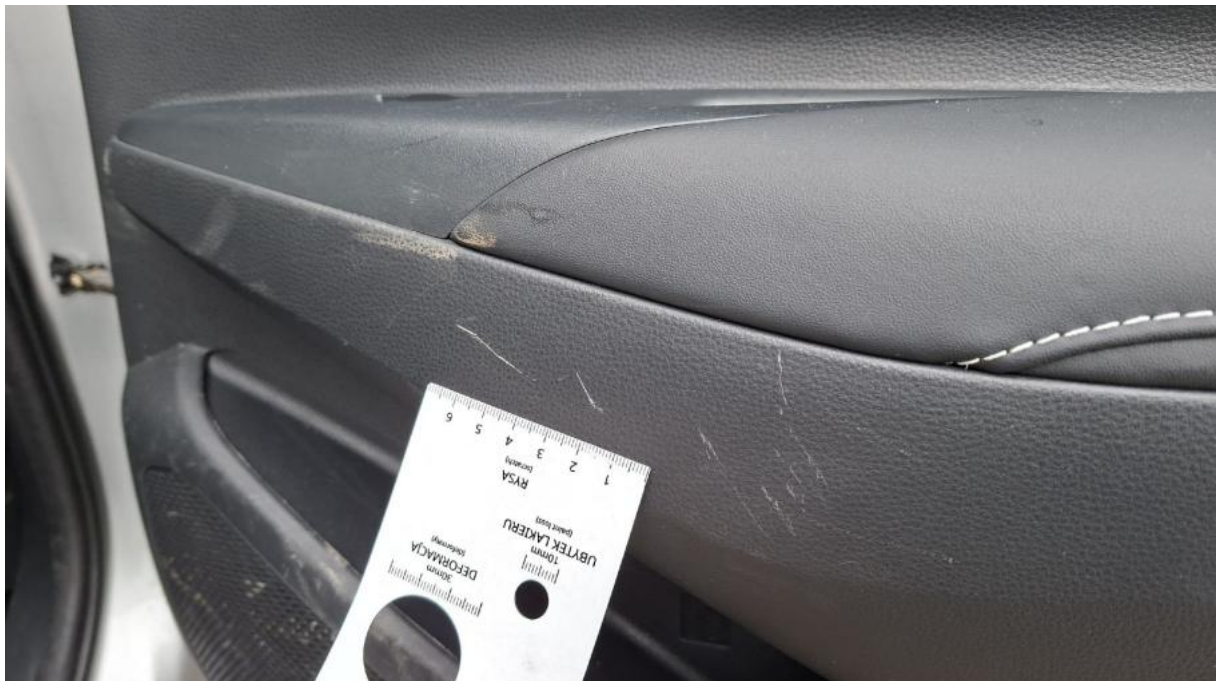
**Fot. 68**

| Poz. | Nazwa pozycji | Opis uszkodzeń | Kwalifik. | Naprawa [rbg] |
|---|---|---|---|---|
| 17 | Boczek tapicerski drzwi kpl. R | zarysowanie | | |

Tapicerka drzwi tylnych P - Rysa/odprysk 1
