## Raport z oględzin pojazdu

| Numer raportu | 423063/2/26-9570 | Data raportu | 24-02-2026 |

| Numer identyfikacyjny (VIN) | <b>WBA11FZ060FP79082</b> |
| Marka, model | BMW Seria 3 Touring [G21/G8... |

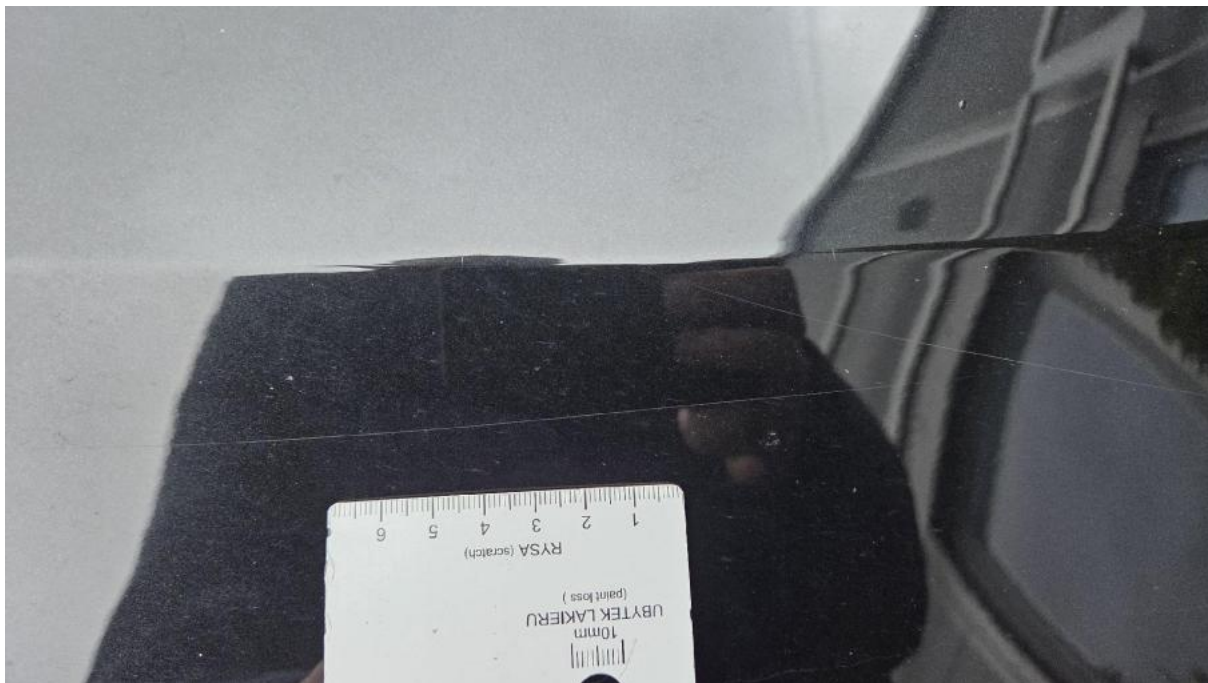
**Fot. 33**

| Poz. | Nazwa pozycji | Opis uszkodzeń | Kwalifik. | Naprawa [rbg] |
|---|---|---|---|---|
| 2 | Pokrywa przednia | rysa/odprysk | | |

Pokrywa komory silnika - Rysa/odprysk 1

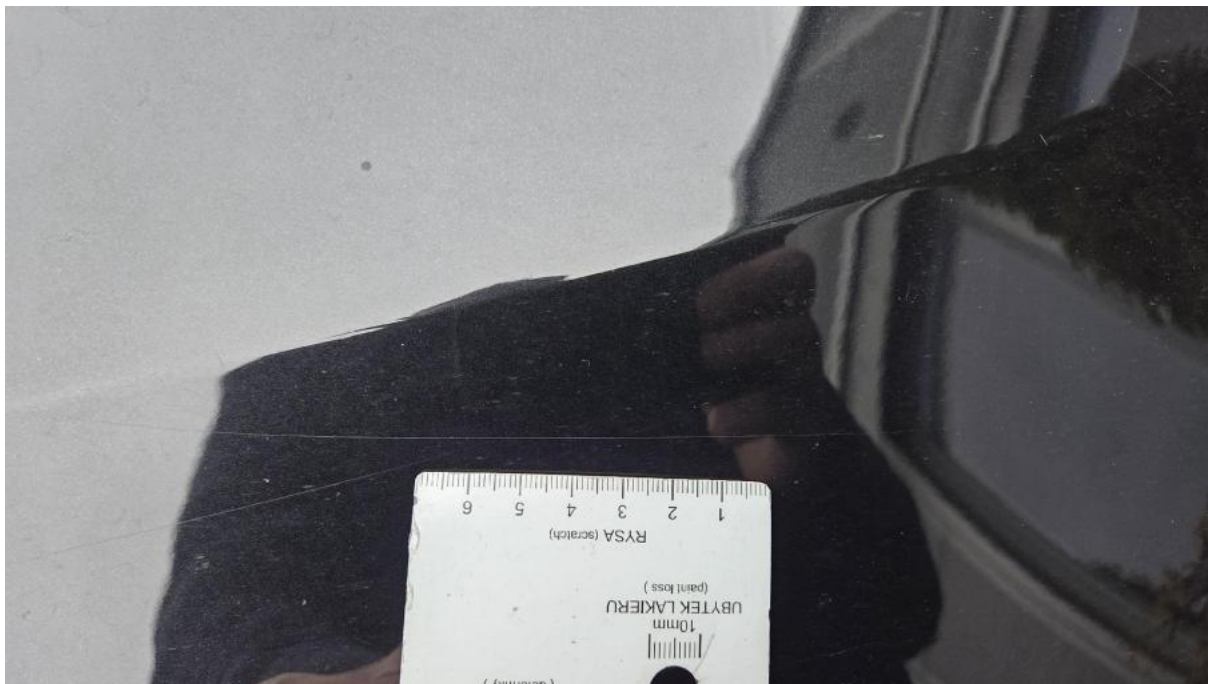
**Fot. 34**

Pokrywa komory silnika - Rysa/odprysk 2

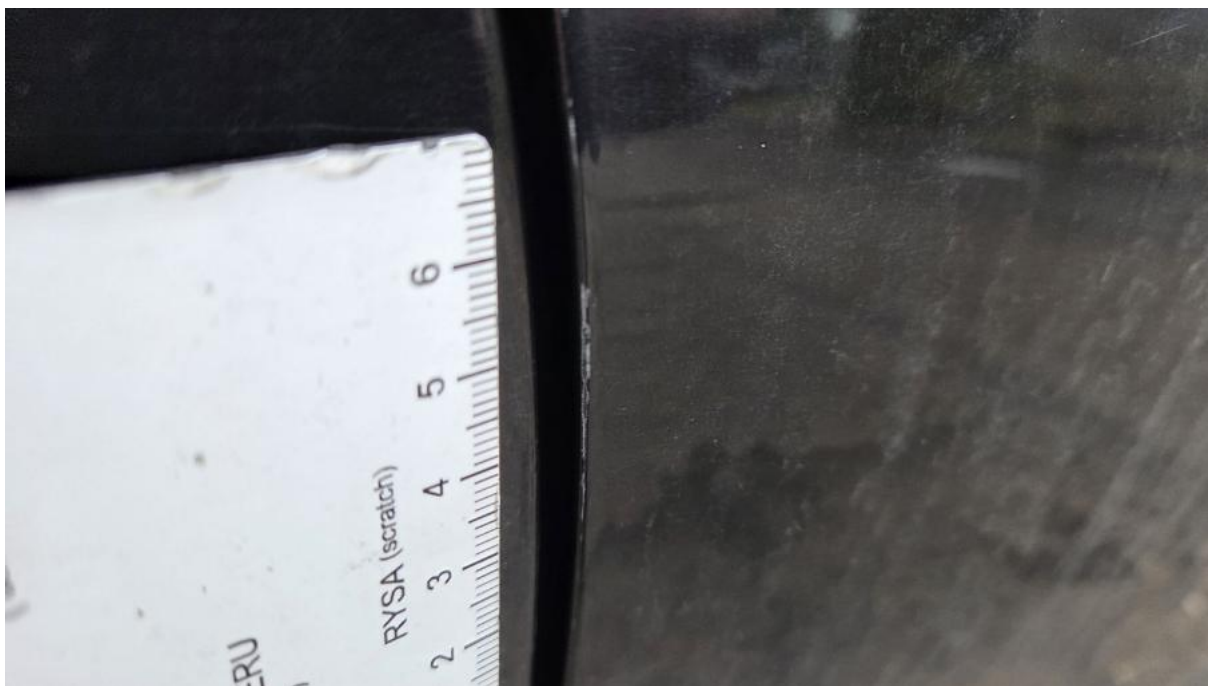
**Fot. 35**

| Poz. | Nazwa pozycji | Opis uszkodzeń | Kwalifik. | Naprawa [rbg] |
|---|---|---|---|---|
| 4 | Drzwi przednie (nieuzbrojone) R | rysa/odprysk | | |

Drzwi przednie P - Rysa/odprysk 1

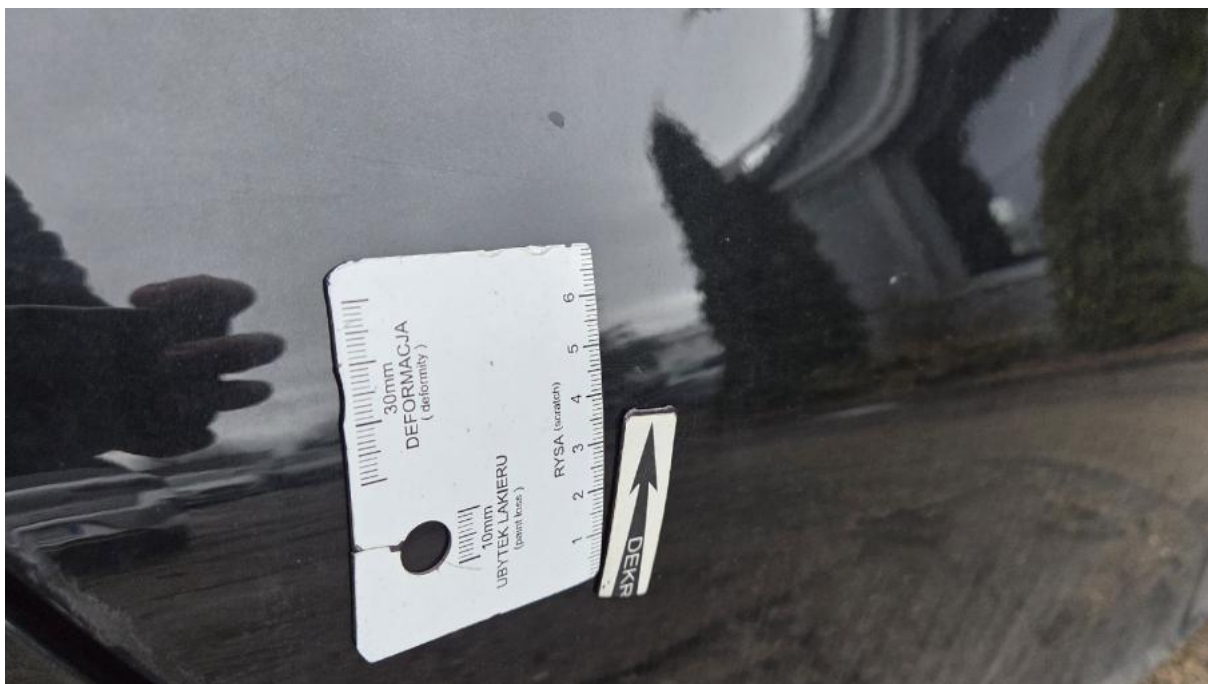
**Fot. 36**

| Poz. | Nazwa pozycji | Opis uszkodzeń | Kwalifik. | Naprawa [rbg] |
|---|---|---|---|---|
| 6 | Drzwi tylne (nieuzbrojone) R | wgniecenie/odkształcenie | | |

Drzwi tylne P - Wgniecenie/odkształcenie 1

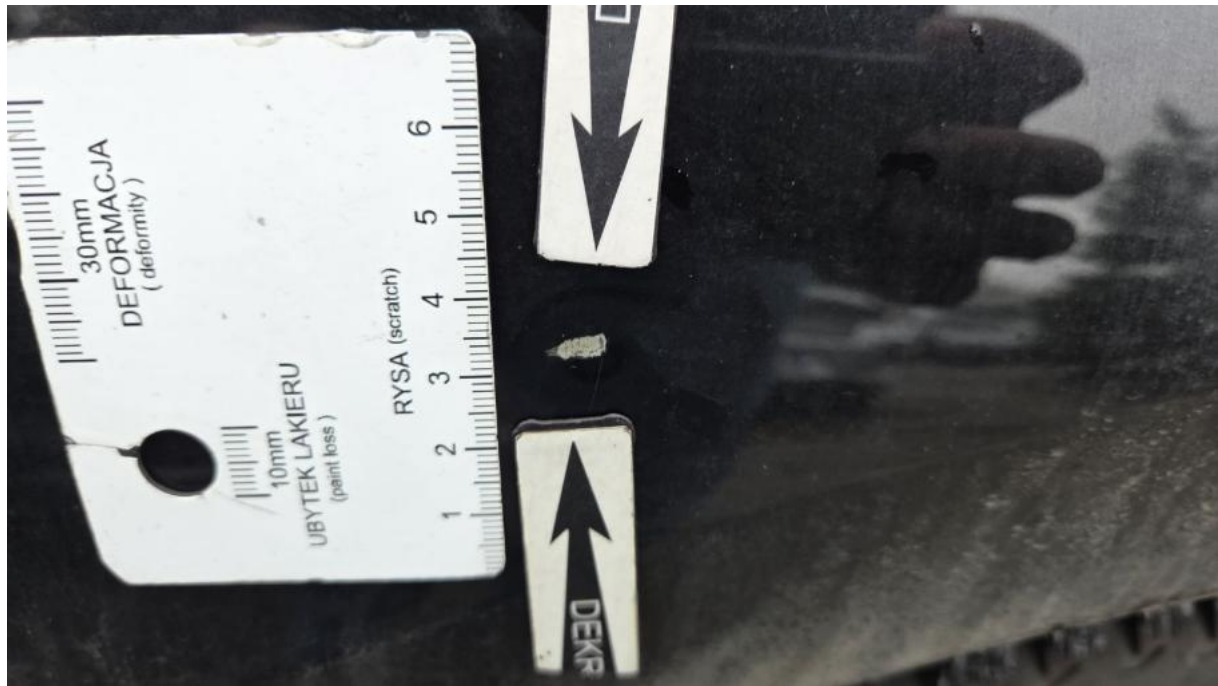
**Fot. 37**

| Poz. | Nazwa pozycji | Opis uszkodzeń | Kwalifik. | Naprawa [rbg] |
|---|---|---|---|---|
| 1 | Błotnik tylny R | wgniecenie/odkształcenie, rysa/odprysk | NA | 1 |

Błotnik tylny P / Ściana boczna P - Rysa/odprysk 1

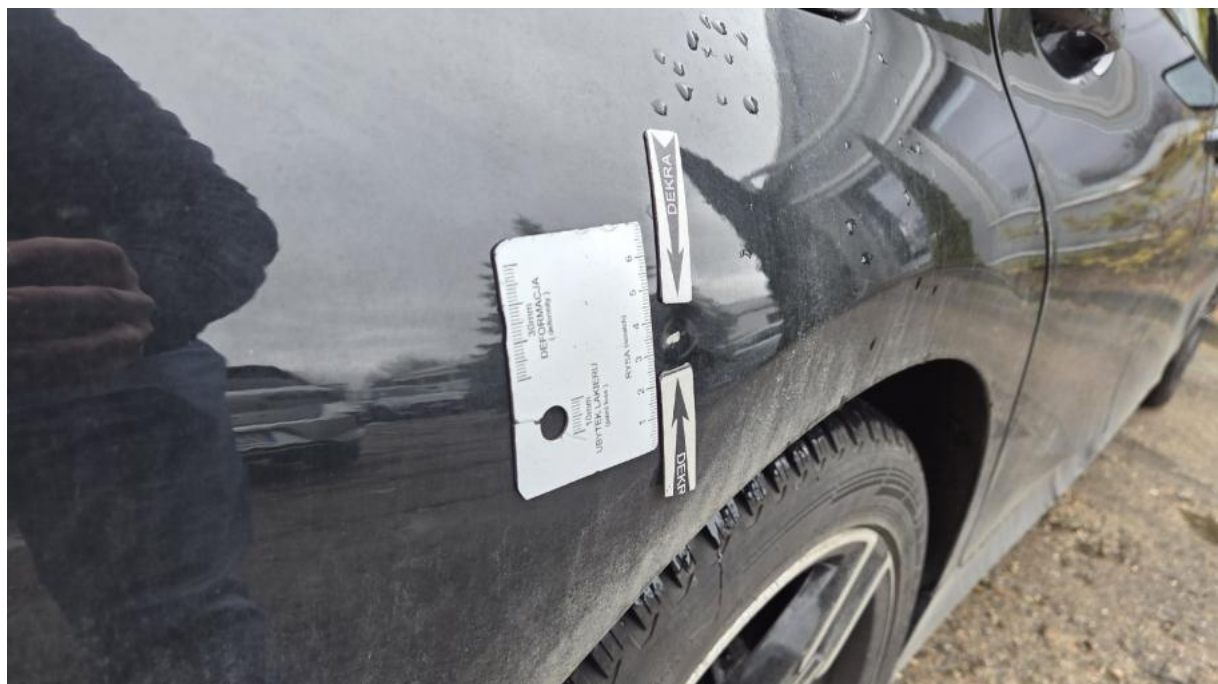
**Fot. 38**

Błotnik tylny P / Ściana boczna P - Wgniecenie/odkształcenie 1

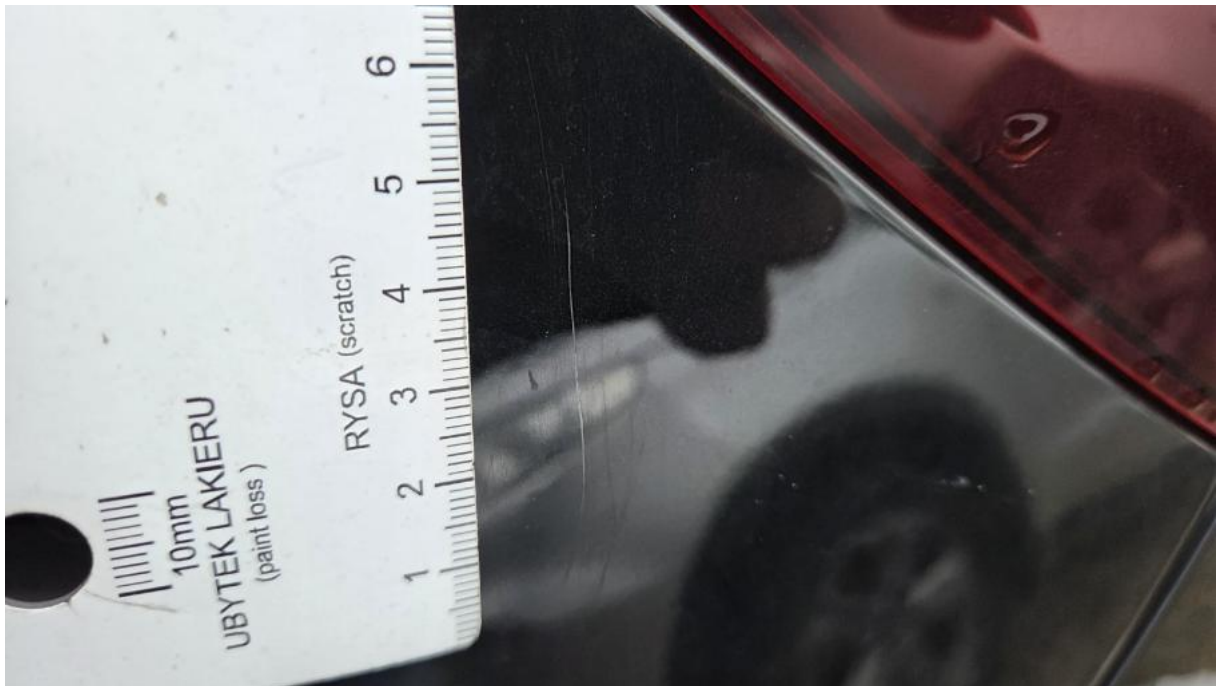
**Fot. 39**

| Poz. | Nazwa pozycji | Opis uszkodzeń | Kwalifik. | Naprawa [rbg] |
|---|---|---|---|---|
| 7 | Błotnik tylny L | rysa/odprysk | | |

Błotnik tylny L / Ściana boczna L - Rysa/odprysk 1

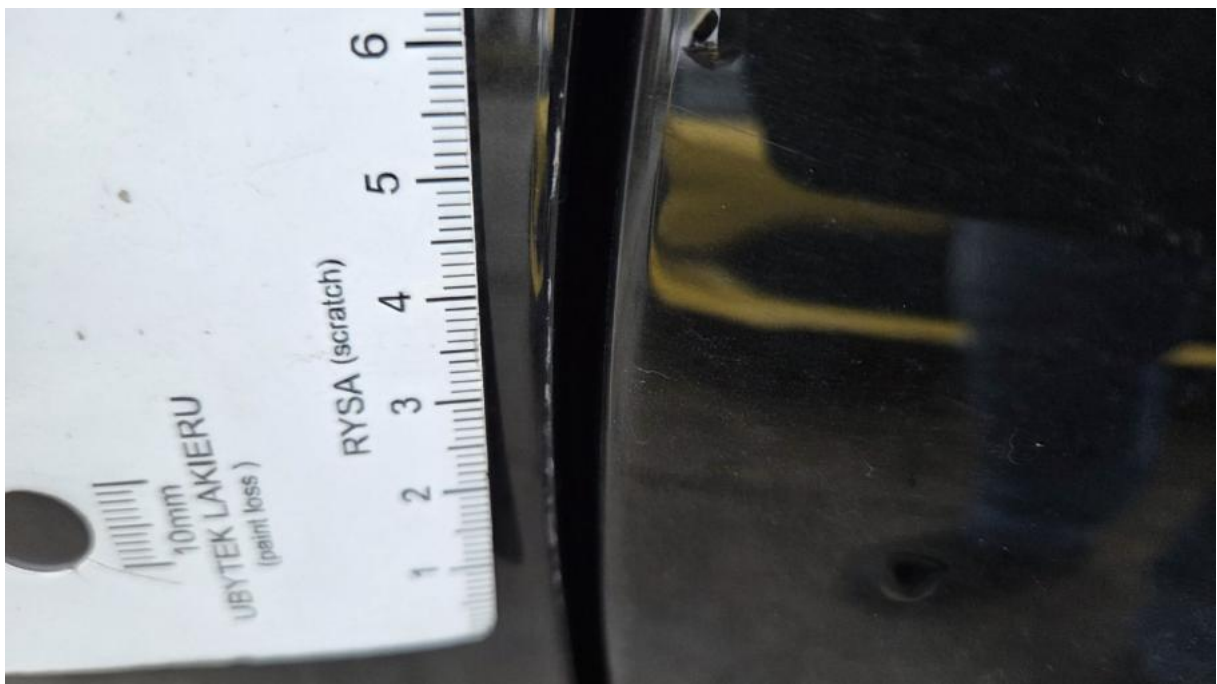
**Fot. 40**

| Poz. | Nazwa pozycji | Opis uszkodzeń | Kwalifik. | Naprawa [rbg] |
|---|---|---|---|---|
| 3 | Drzwi przednie (nieuzbrojone) L | rysa/odprysk | | |

Drzwi przed L - Rysa/odprysk 1

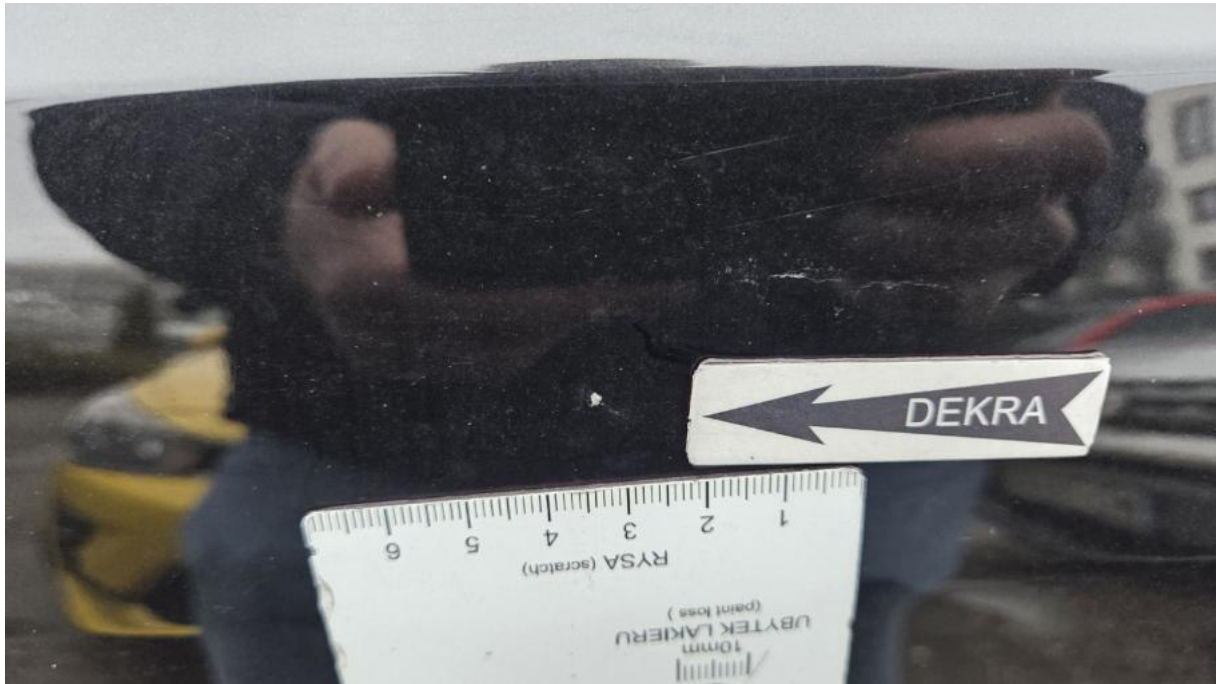
**Fot. 41**

| Poz. | Nazwa pozycji | Opis uszkodzeń | Kwalifik. | Naprawa [rbg] |
|---|---|---|---|---|
| 5 | Drzwi tylne (nieuzbrojone) L | wgniecenie/odkształcenie, rysa/odprysk | | |

Drzwi tylne L - Rysa/odprysk 1

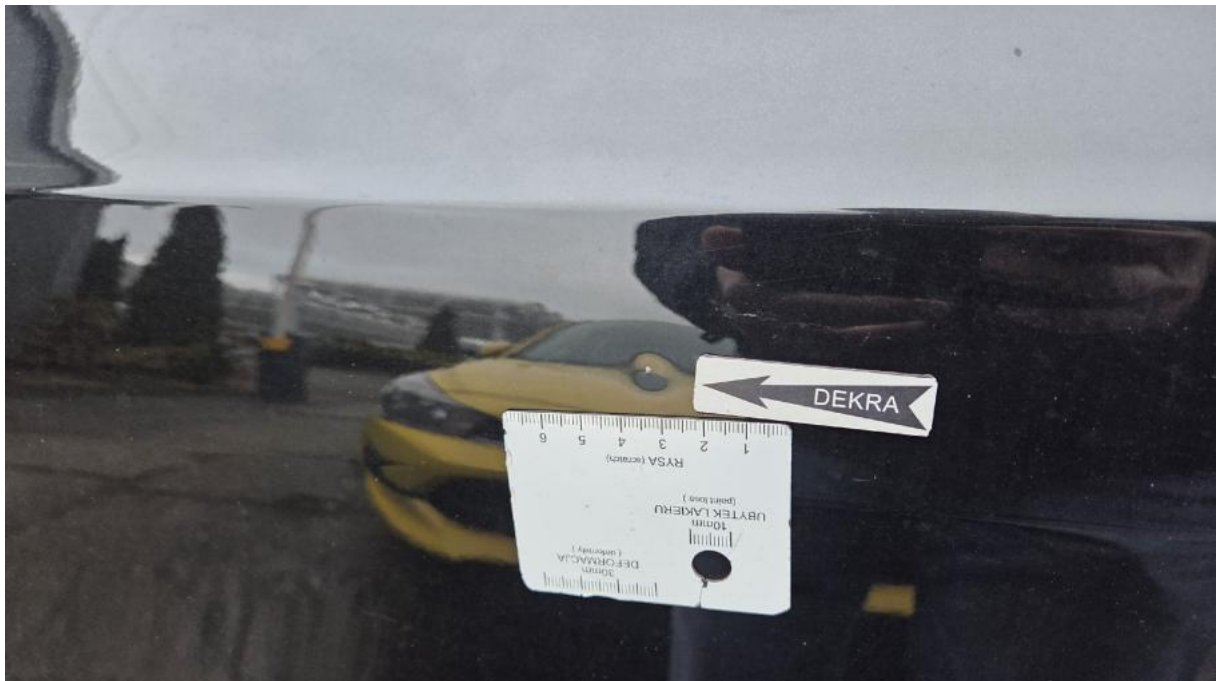
**Fot. 42**

Drzwi tylne L - Wgniecenie/odkształcenie 1
