## Raport z oględzin pojazdu

| Numer raportu | 424256/3/26-9570 | Data raportu | 06-03-2026 |

| Marka, model | RENAULT Megane V 22- |
| Numer rejestracyjny | WD8104R |

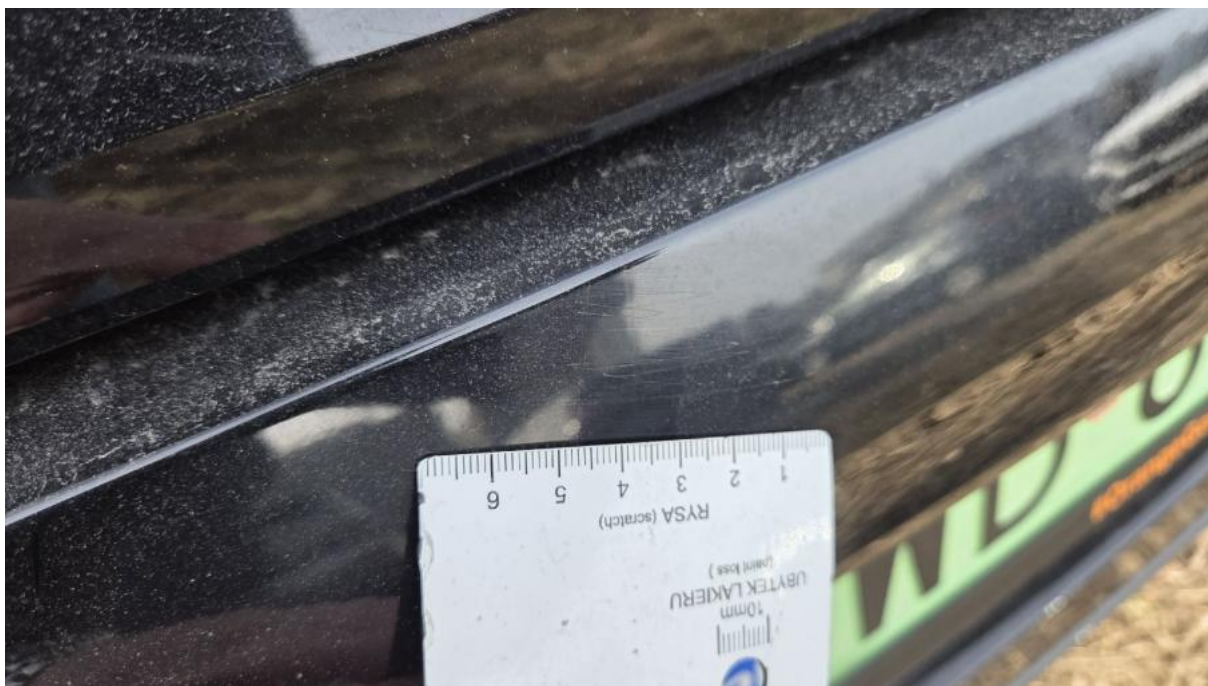
**Fot. 35**

| Poz. | Nazwa pozycji | Opis uszkodzeń | Kwalifik. | Naprawa [rbg] |
|---|---|---|---|---|
| 1 | Nakładka zderzaka tylnego, góra | rysa/odprysk | | |

Zderzak tylny - Rysa/odprysk 1
