## Raport z oględzin pojazdu

| Numer raportu | 220629/10/26-11401 | Data raportu | 23-10-2026 |

| Numer identyfikacyjny (VIN) | <b>ZFA25000002L65538</b> |
| Marka, model | FIAT Ducato Maxi Multijet Po... |

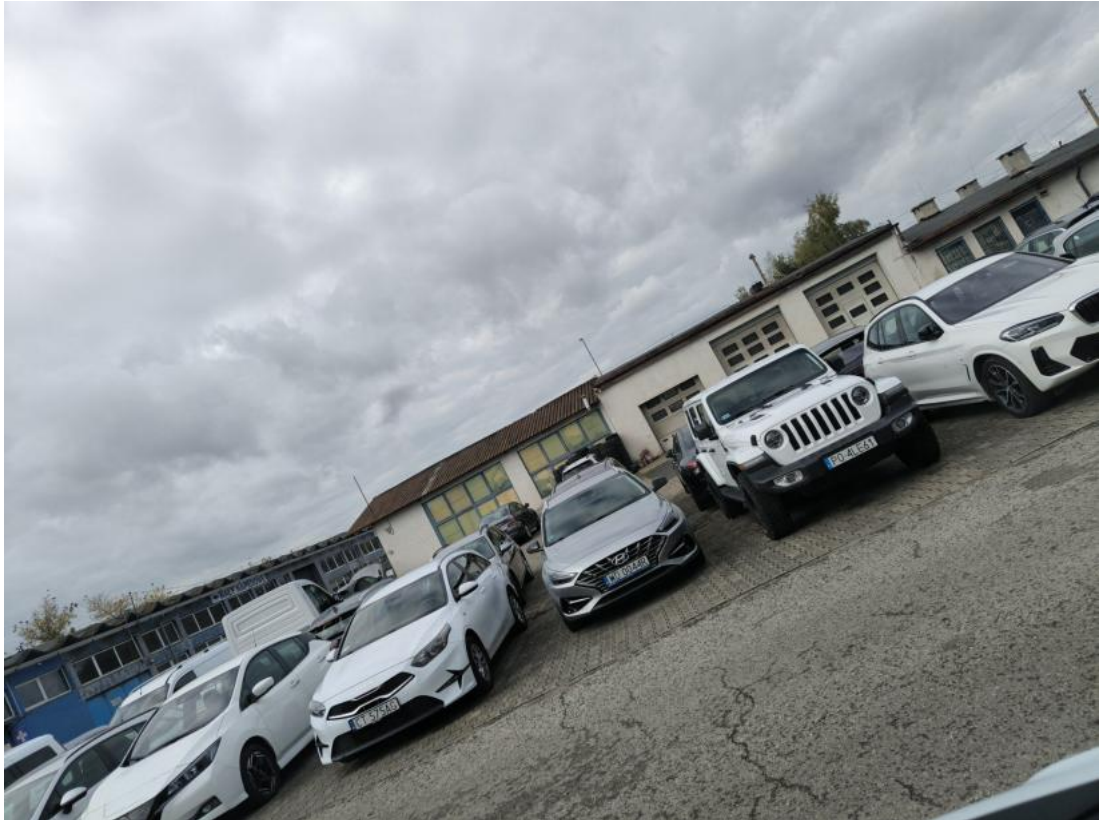
**Fot. 35**

| Poz. | Nazwa pozycji | Opis uszkodzeń | Kwalifik. | Naprawa [rbg] |
|---|---|---|---|---|
| 1 | Szyba przednia barwiona | pęknięcie | WY | 2.4 |

Szyba czołowa atermiczna - Pęknięcie/rozerwanie 1

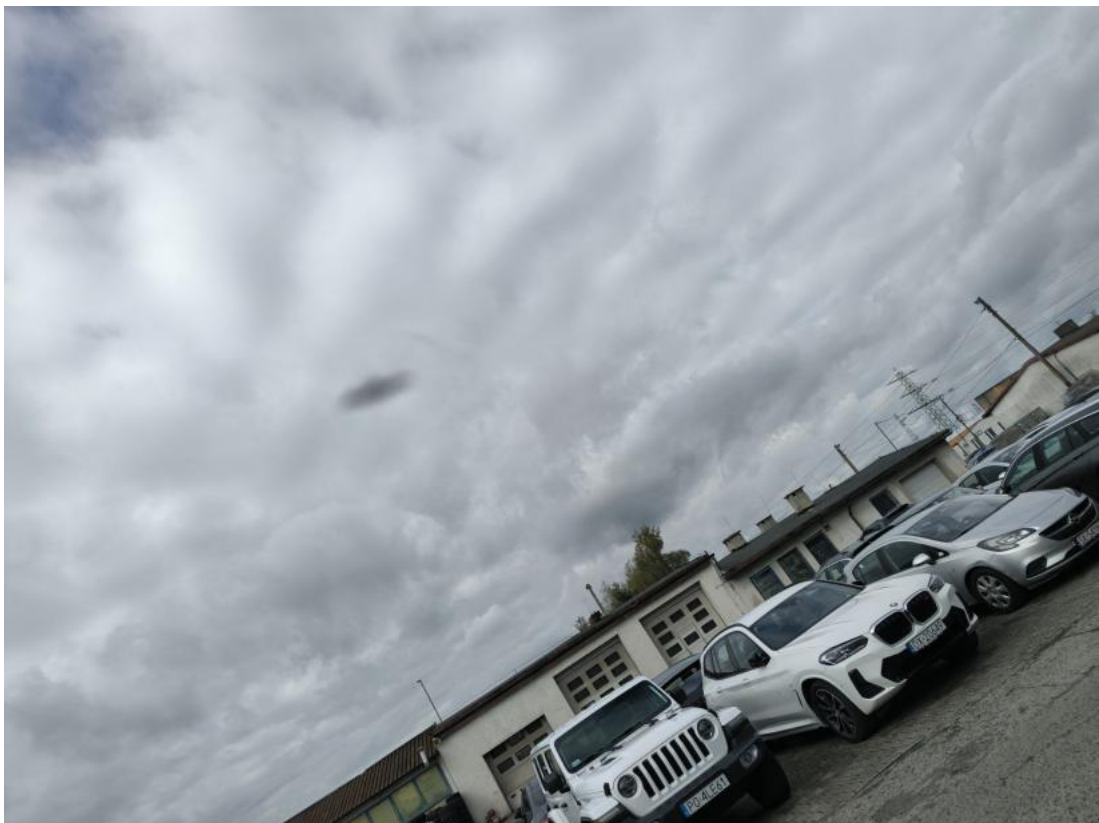
**Fot. 36**

Szyba czołowa atermiczna - Pęknięcie/rozerwanie 2

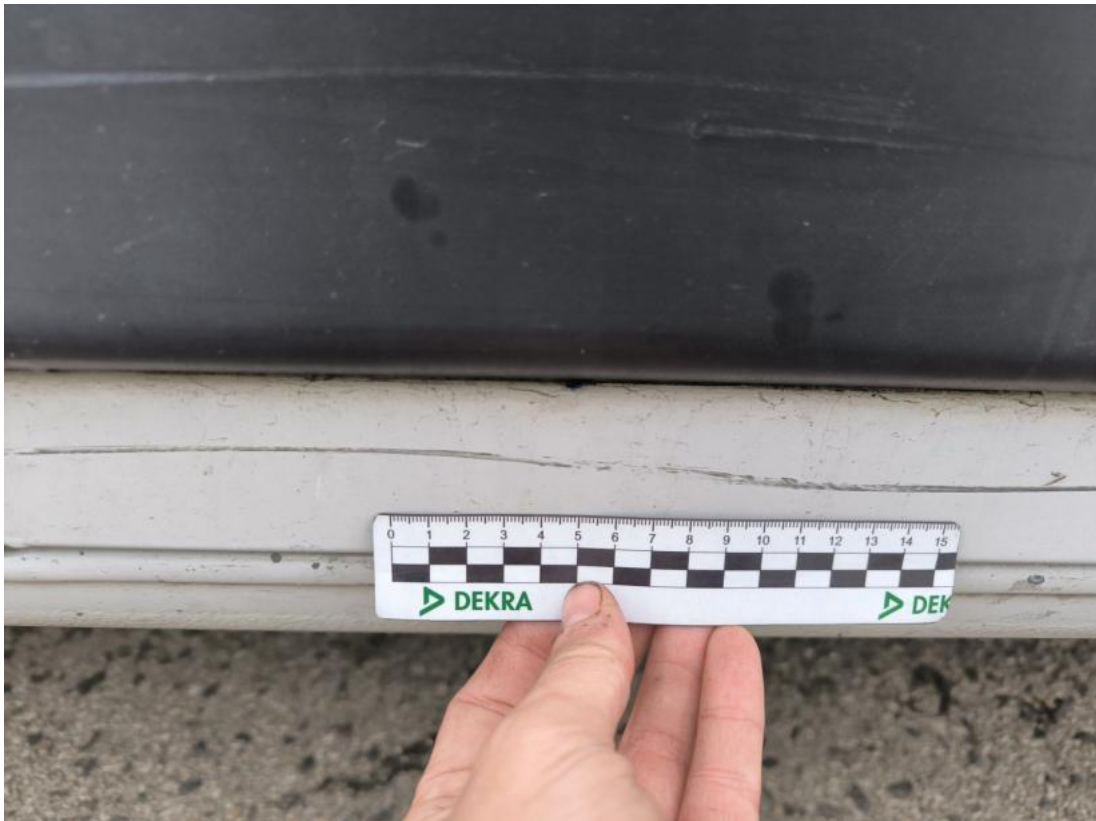
**Fot. 37**

| 9 | Drzwi tylne (nieuzbrojone) R | zarysowanie | | |

Drzwi tylne P - Rysa/odprysk 1

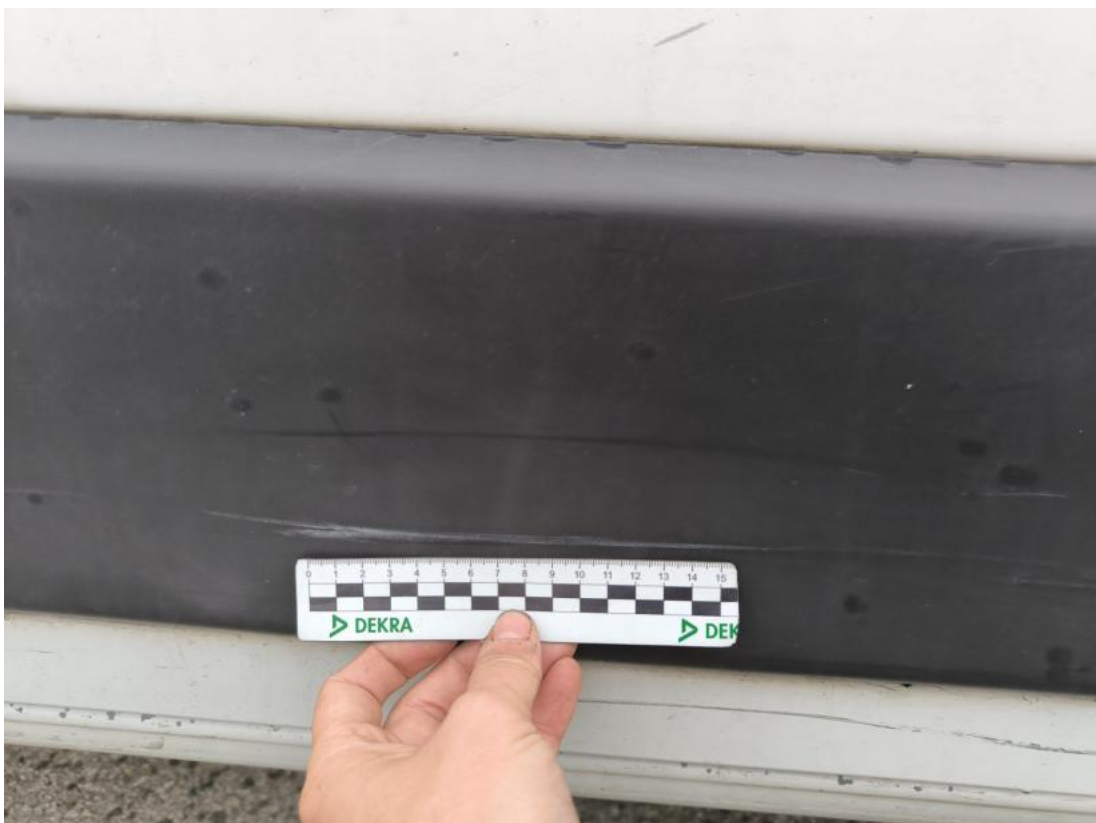
**Fot. 38**

| 10 | Nakładka dolna drzwi tylnych R | zarysowanie | | |

Listwa drzwi tylnych P - Rysa/odprysk 1

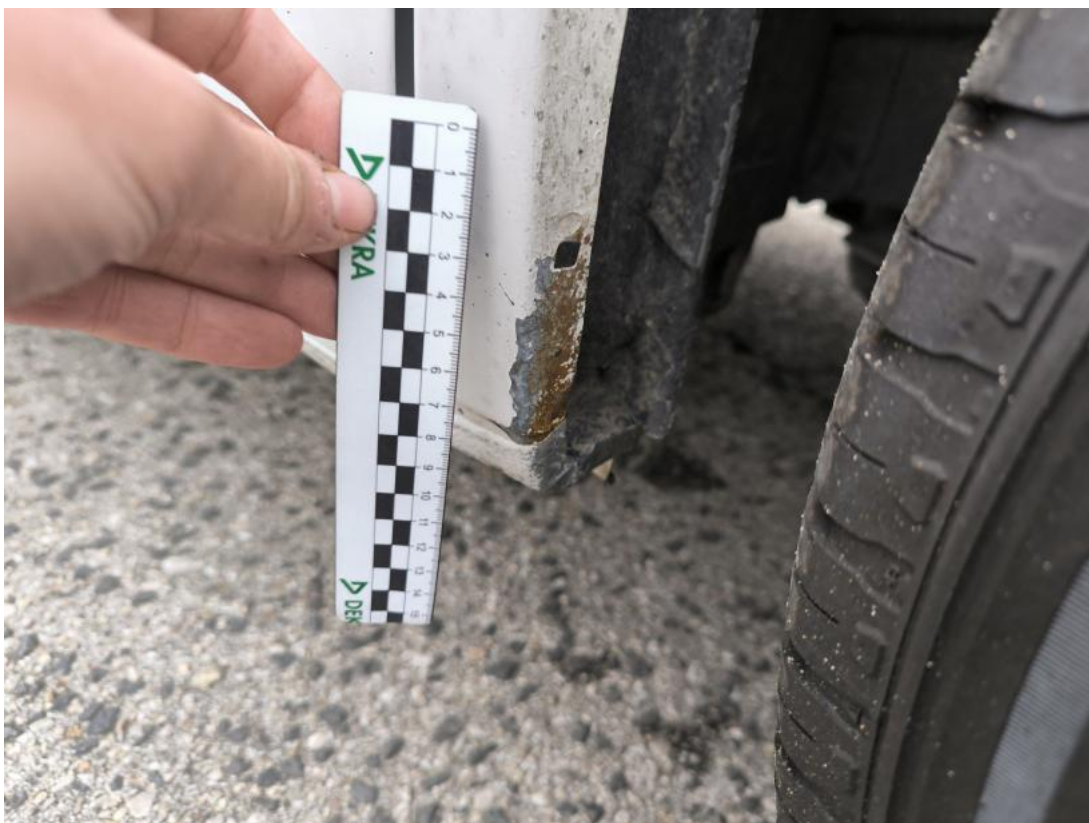
**Fot. 39**

| Poz. | Nazwa pozycji | Opis uszkodzeń | Kwalifik. | Naprawa [rbg] |
|---|---|---|---|---|
| 5 | Próg R | rysa/odprysk, ślady korozji | NA | 0.5 |

Próg P - Inne 1

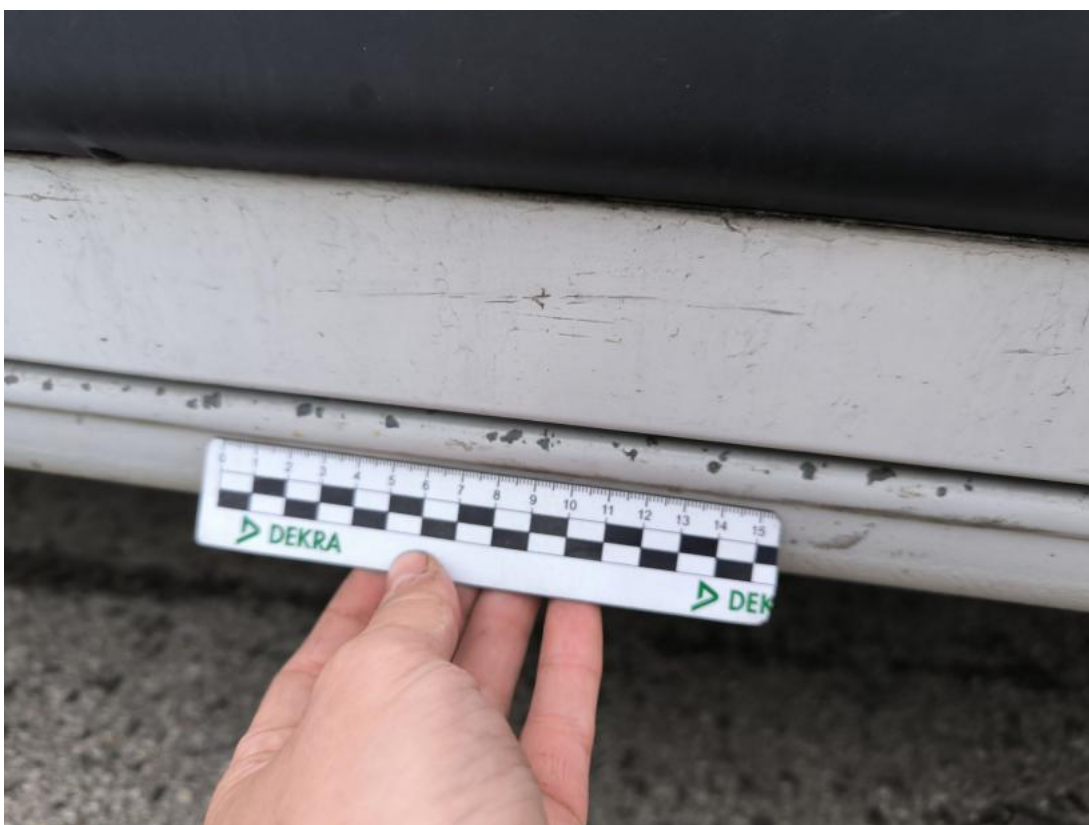
**Fot. 40**

Próg P() - Inne 3

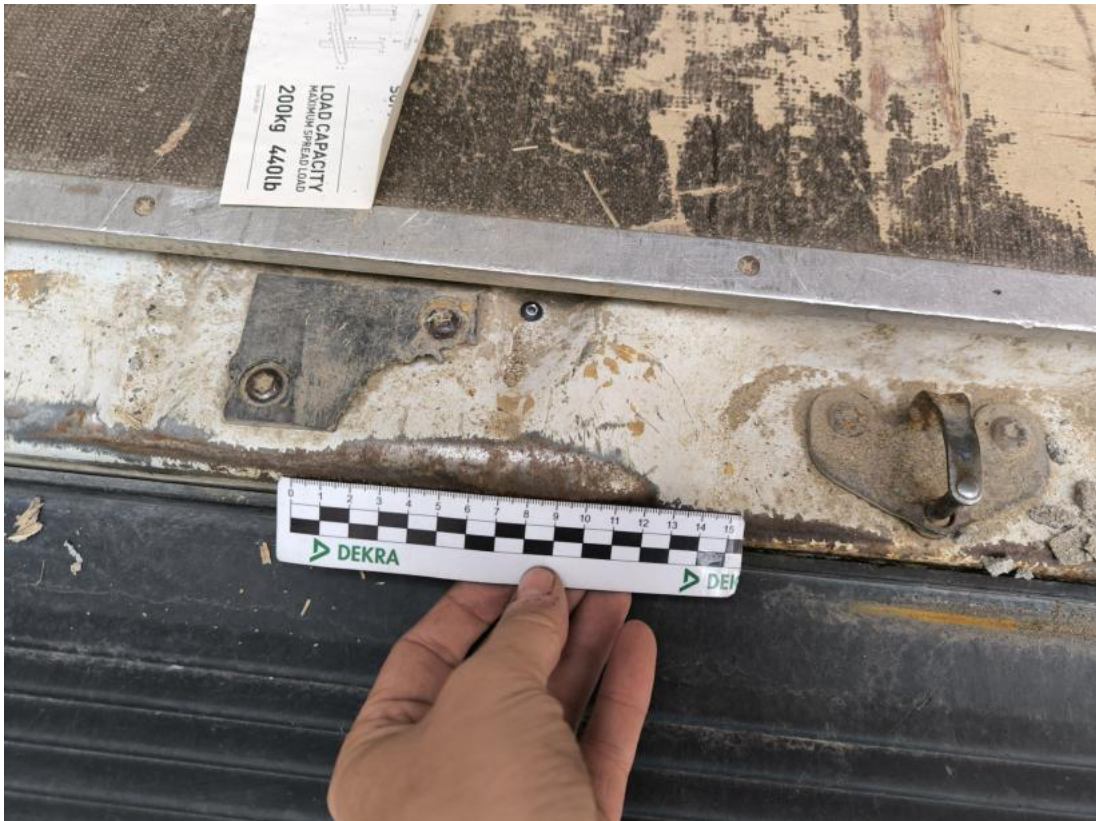
**Fot. 41**

Pas tylny - Rysa/odprysk 1

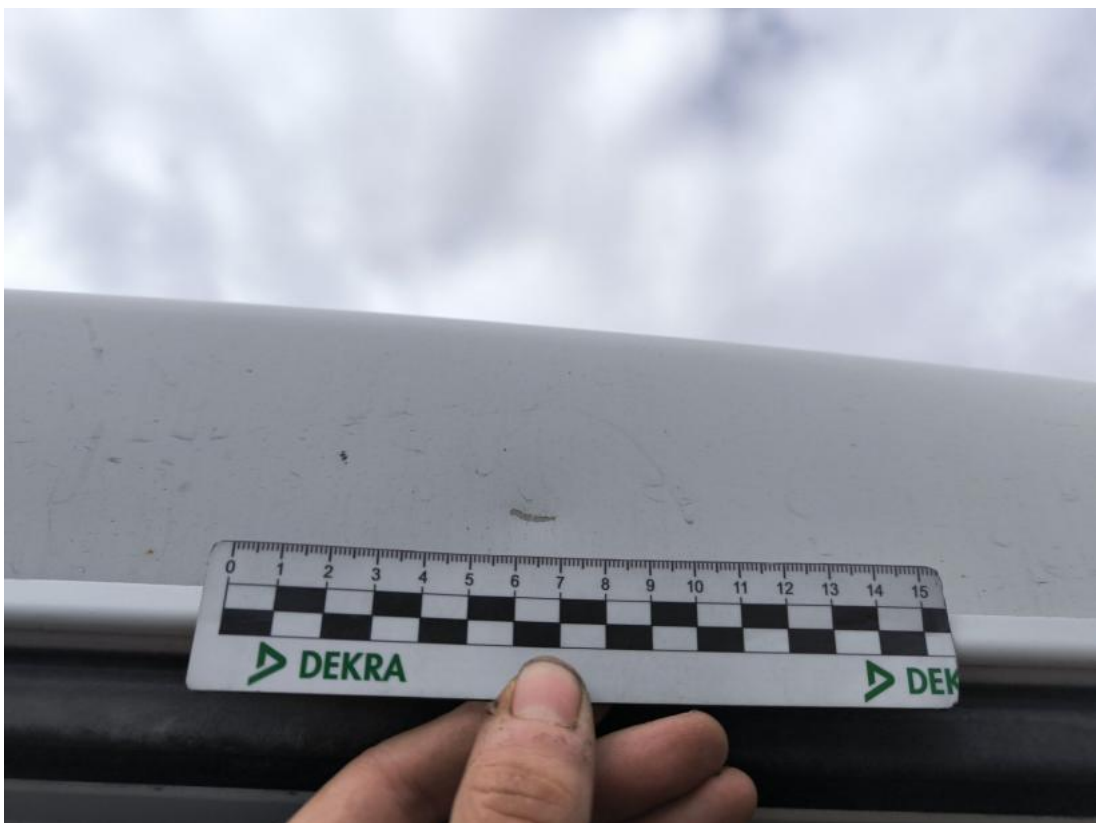
**Fot. 42**

Pas tylny() - Rysa/odprysk 3

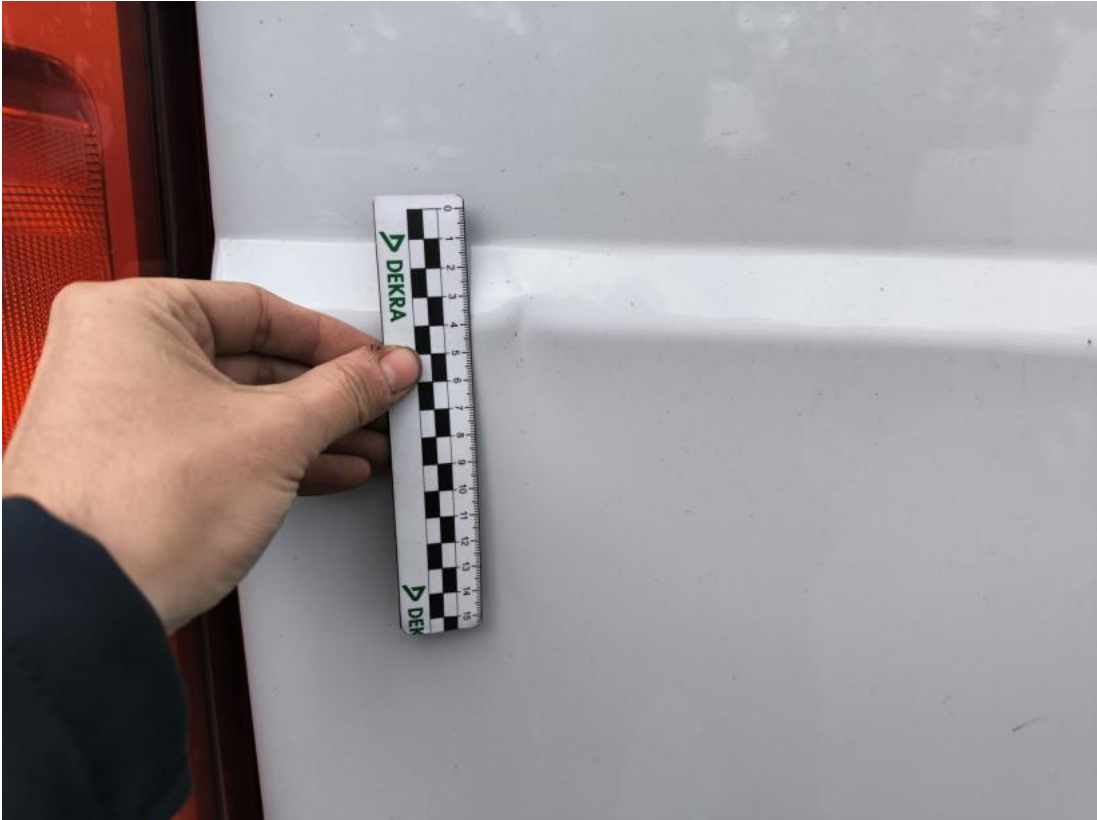
**Fot. 43**

Pokrywy bagażnika - Wgniecenie/odkształcenie 1

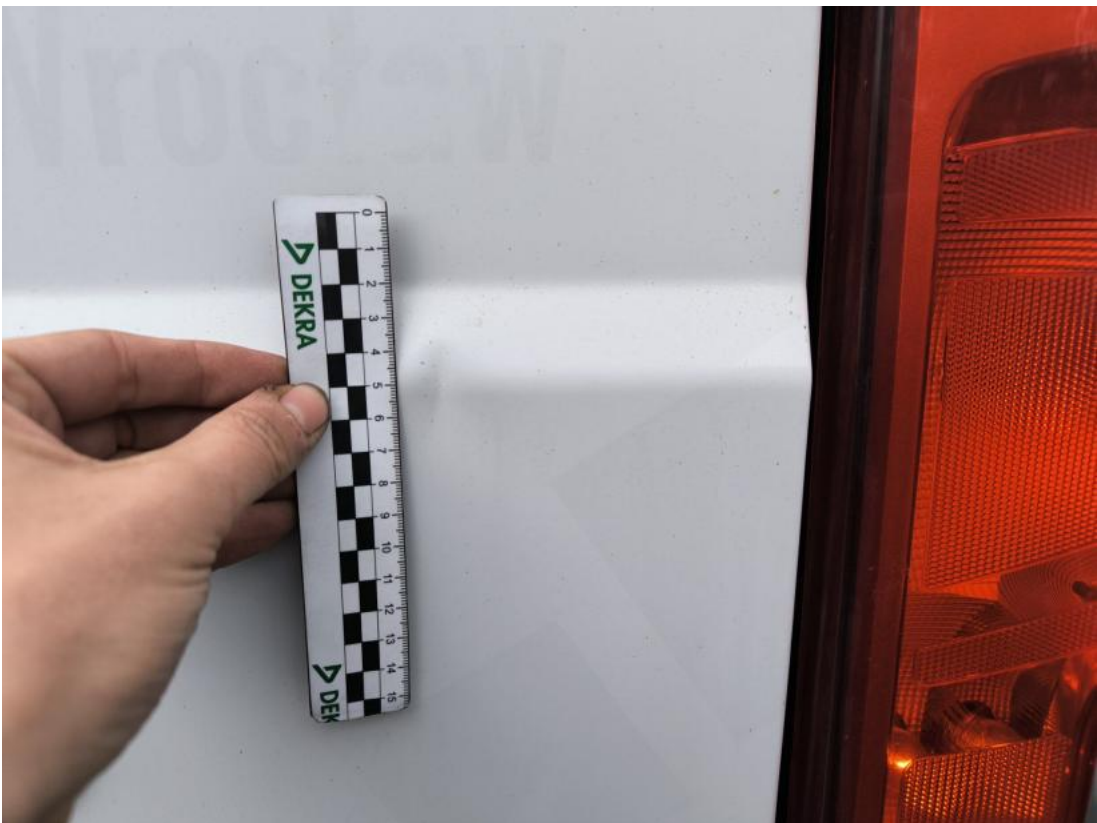
**Fot. 44**

Pokrywy bagażnika - Wgniecenie/odkształcenie 2

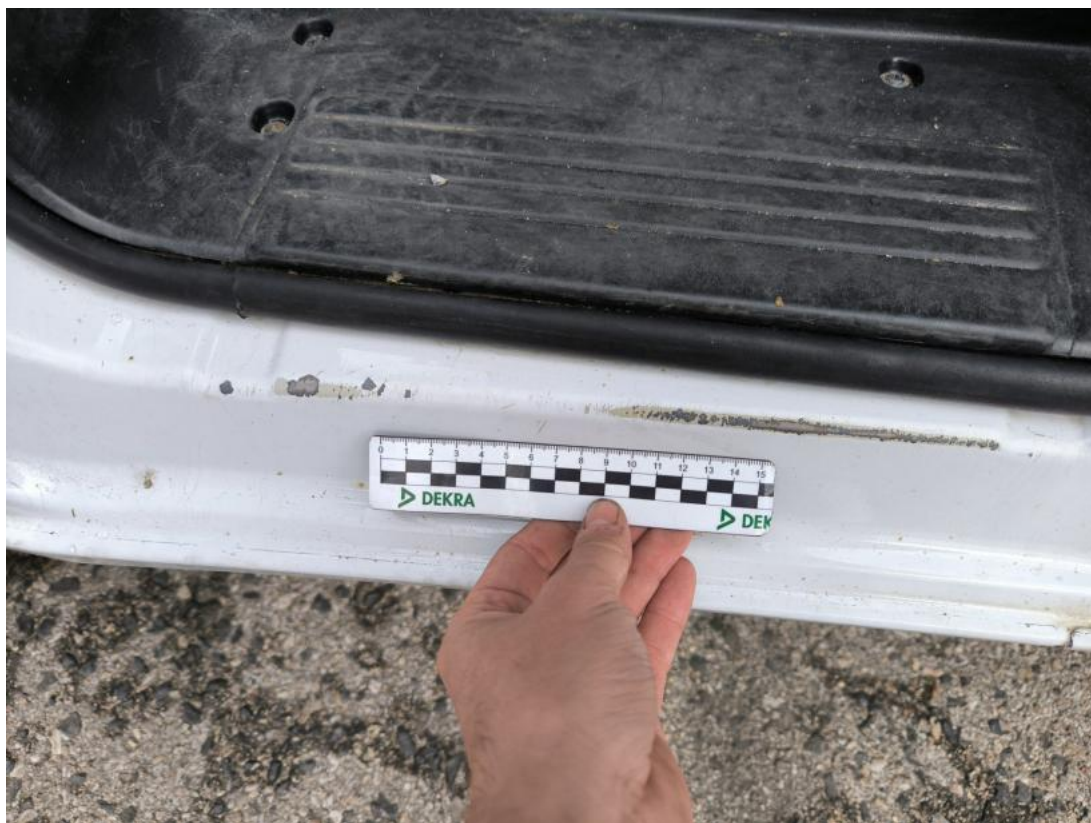
**Fot. 45**

Próg L - Rysa/odprysk 1

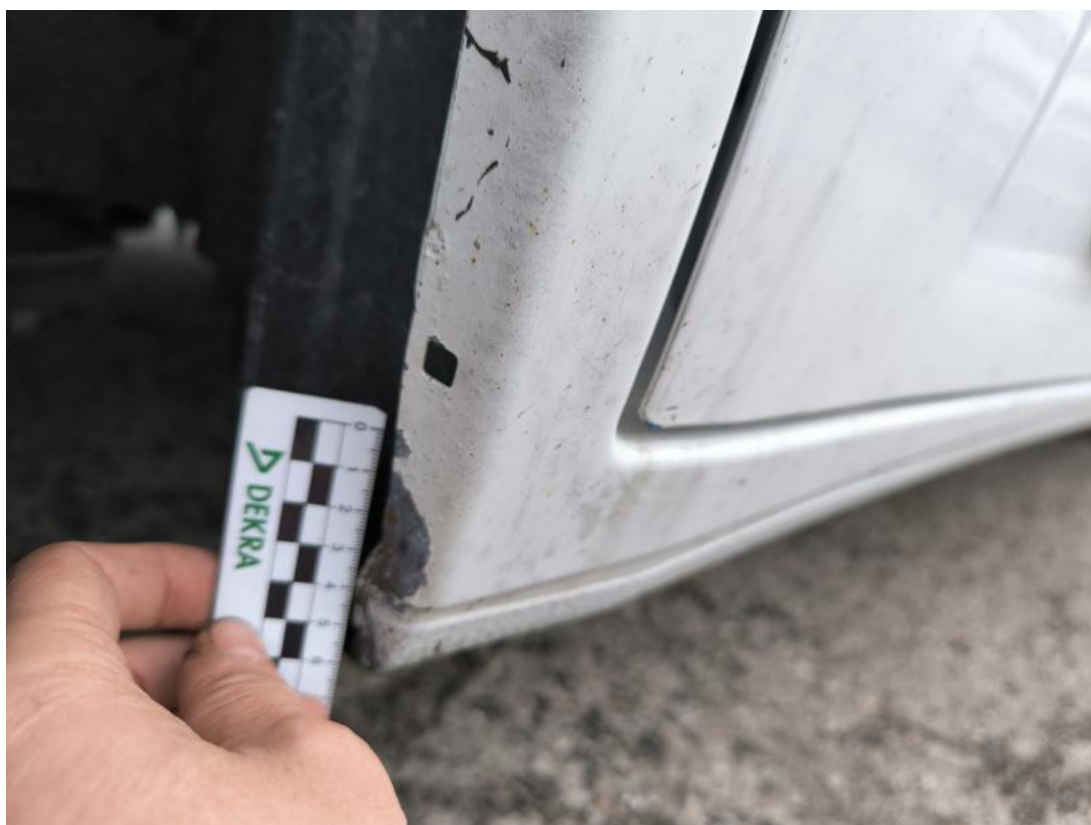
**Fot. 46**

Próg L() - Rysa/odprysk 3
