## Raport z oględzin pojazdu

| Numer raportu | 13998/10/26-15201 | Data raportu | 09-10-2026 |

| Numer identyfikacyjny (VIN) | W0VBD6ERXLG024119 |
| Marka, model | OPEL Astra V Hatchback 19-21 |

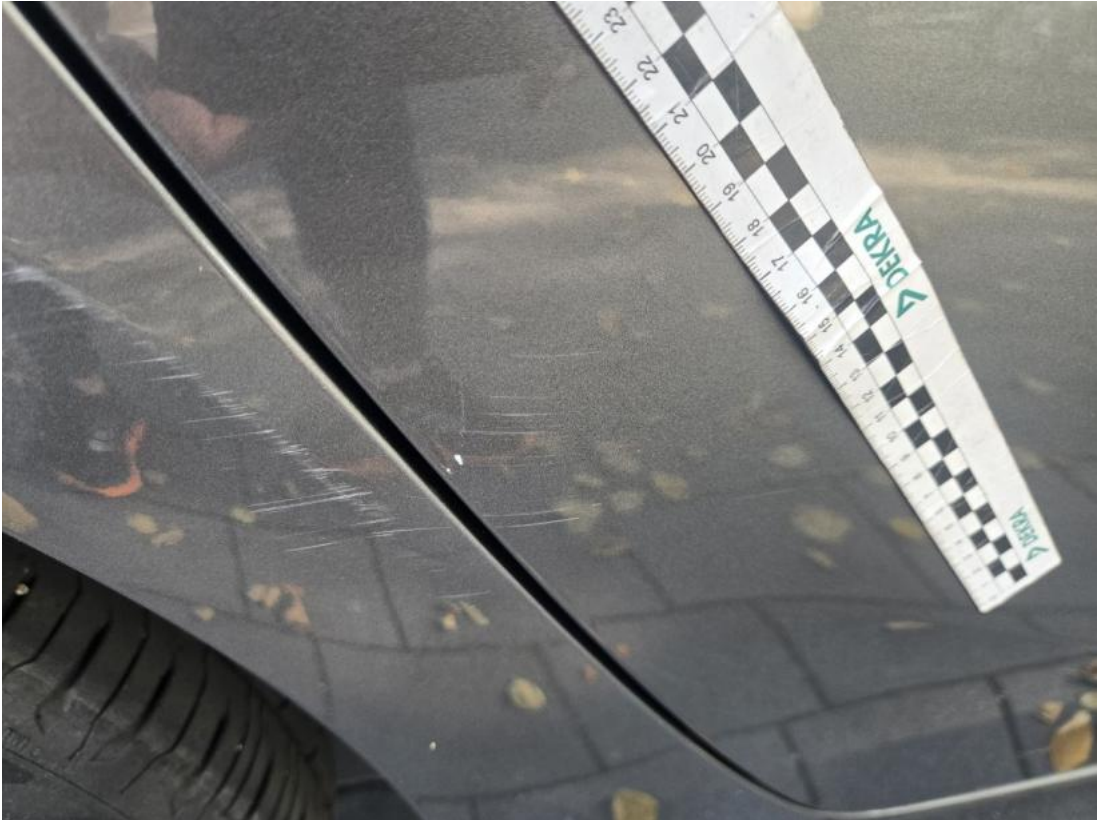
**Fot. 39**

| Poz. | Nazwa pozycji | Opis uszkodzeń | Kwalifik. | Naprawa [rbg] |
|---|---|---|---|---|
| 2 | Drzwi tylne (nieuzbrojone) R | zarysowanie | NA | |

Drzwi tylne P - zdjęcie pogładowe 2

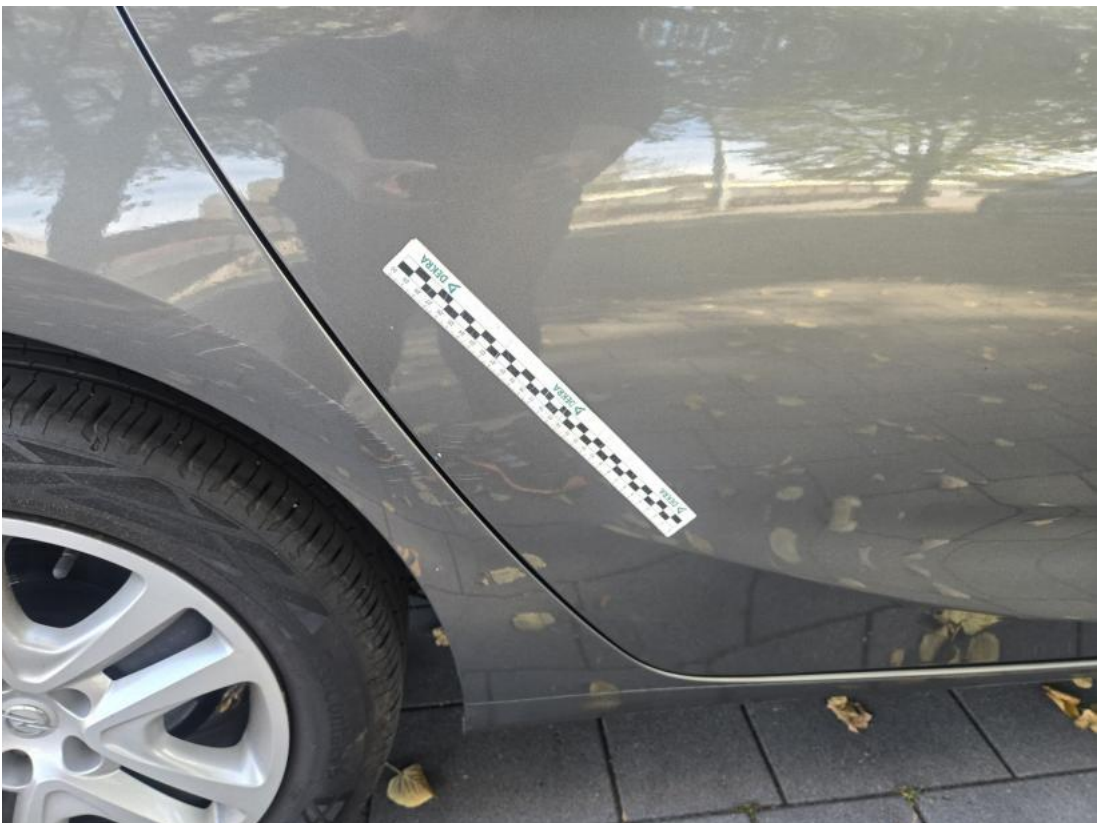
**Fot. 40**

Drzwi tylne P - Rysa/odprysk 1

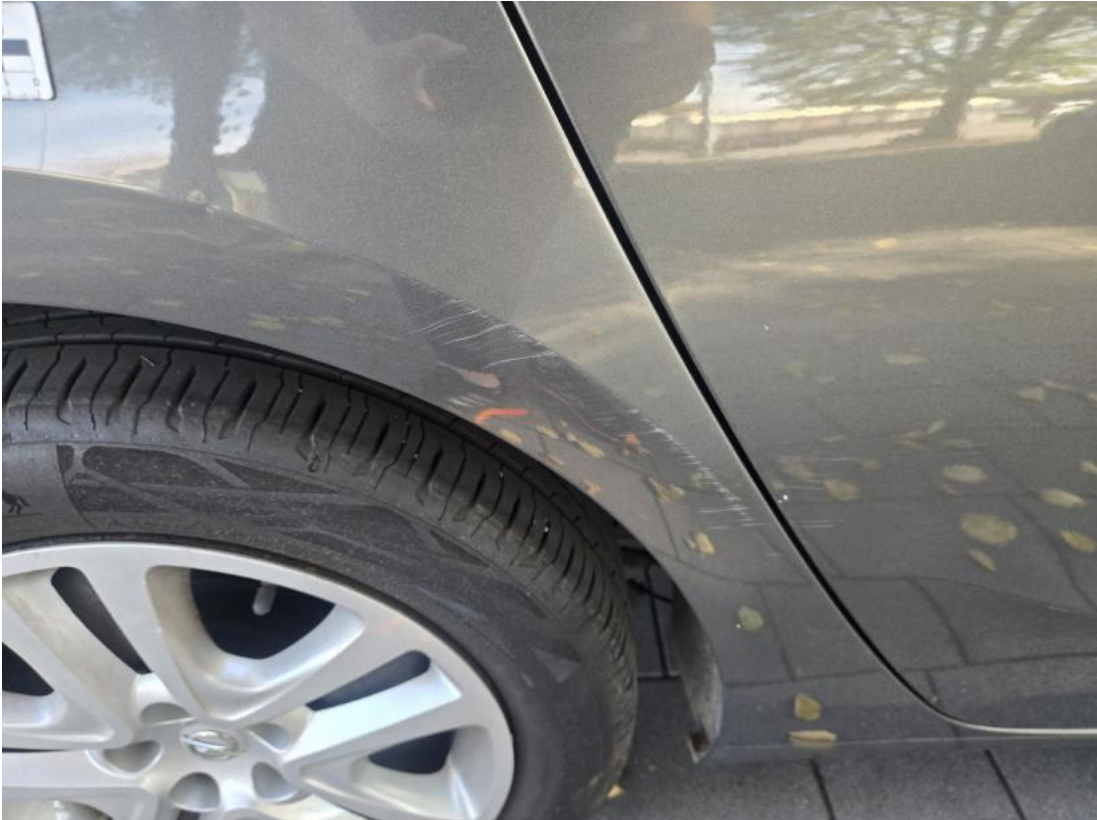
**Fot. 41**

| Poz. | Nazwa pozycji | Opis uszkodzeń | Kwalifik. | Naprawa [rbg] |
|---|---|---|---|---|
| 5 | Łotnik tylny R | zarysowanie, wgniecenie | NA | 2.5 |

Błotnik tylny P / Ściana boczna P - zdjęcie poglądowe 1

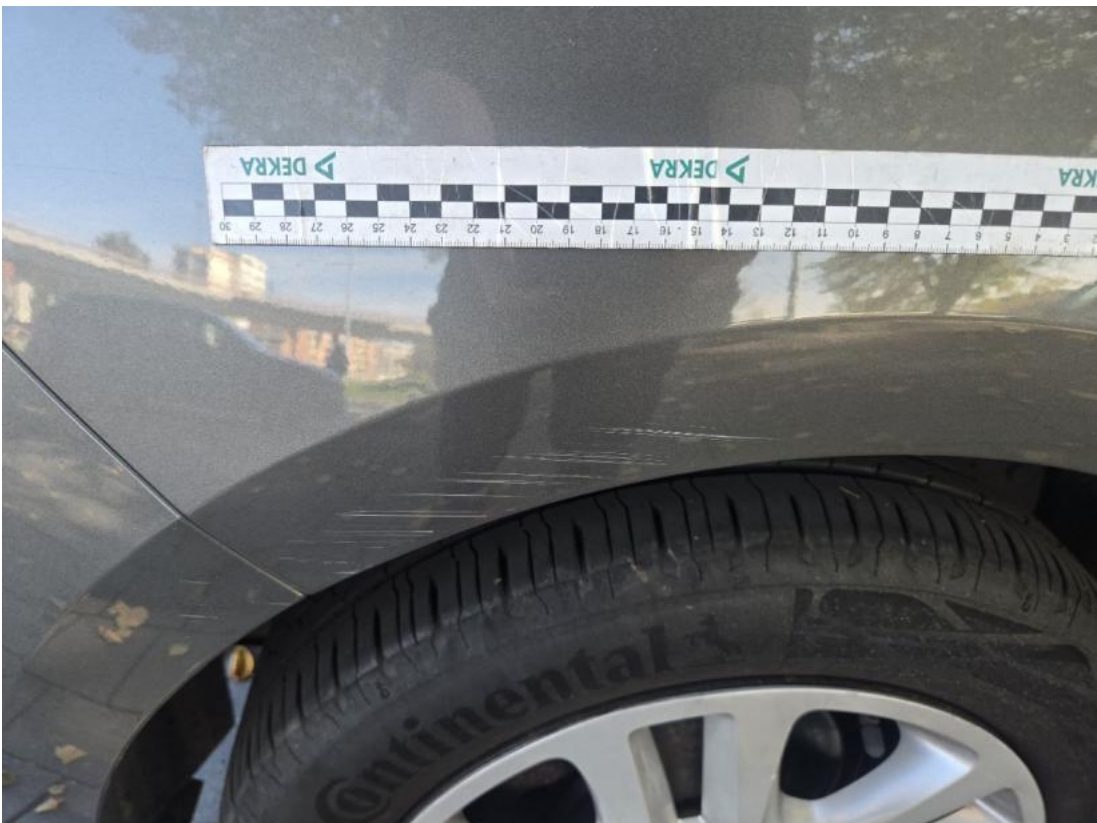
**Fot. 42**

Błotnik tylny P / Ściana boczna P - zdjęcie poglądowe 2

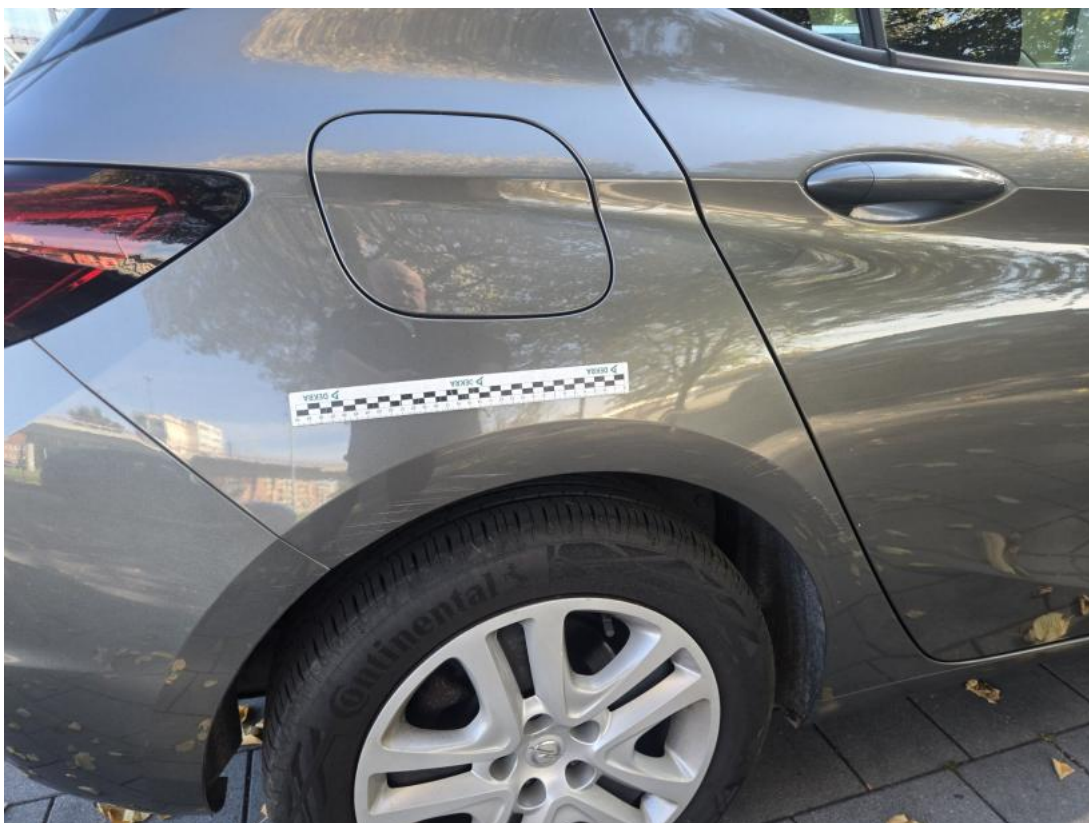
**Fot. 43**

Błotnik tylny P / Ściana boczna P - Wgniecenie/odkształcenie 1

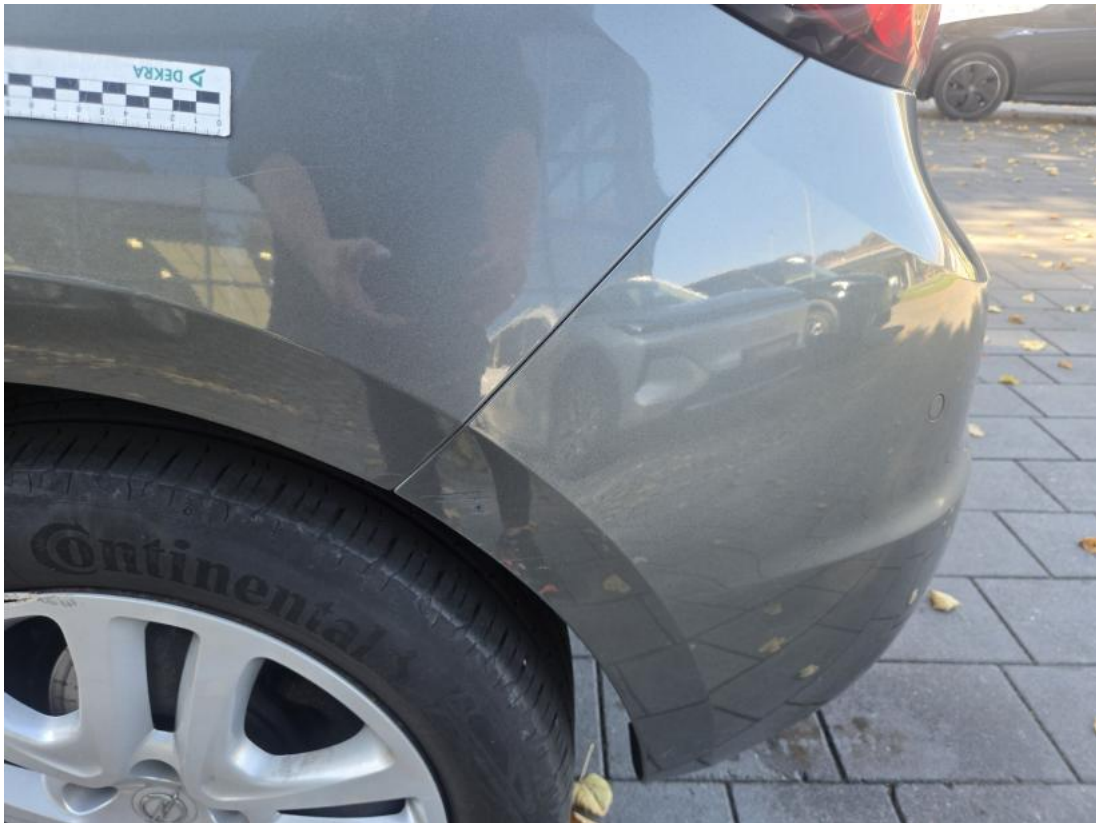
**Fot. 45**

| Poz. | Nazwa pozycji | Opis uszkodzeń | Kwalifik. | Naprawa [rbg] |
|---|---|---|---|---|
| 3 | Okładzina zderzaka tylnego | zarysowanie | NA | |

Zderzak tylny - Rysa/odprysk 1

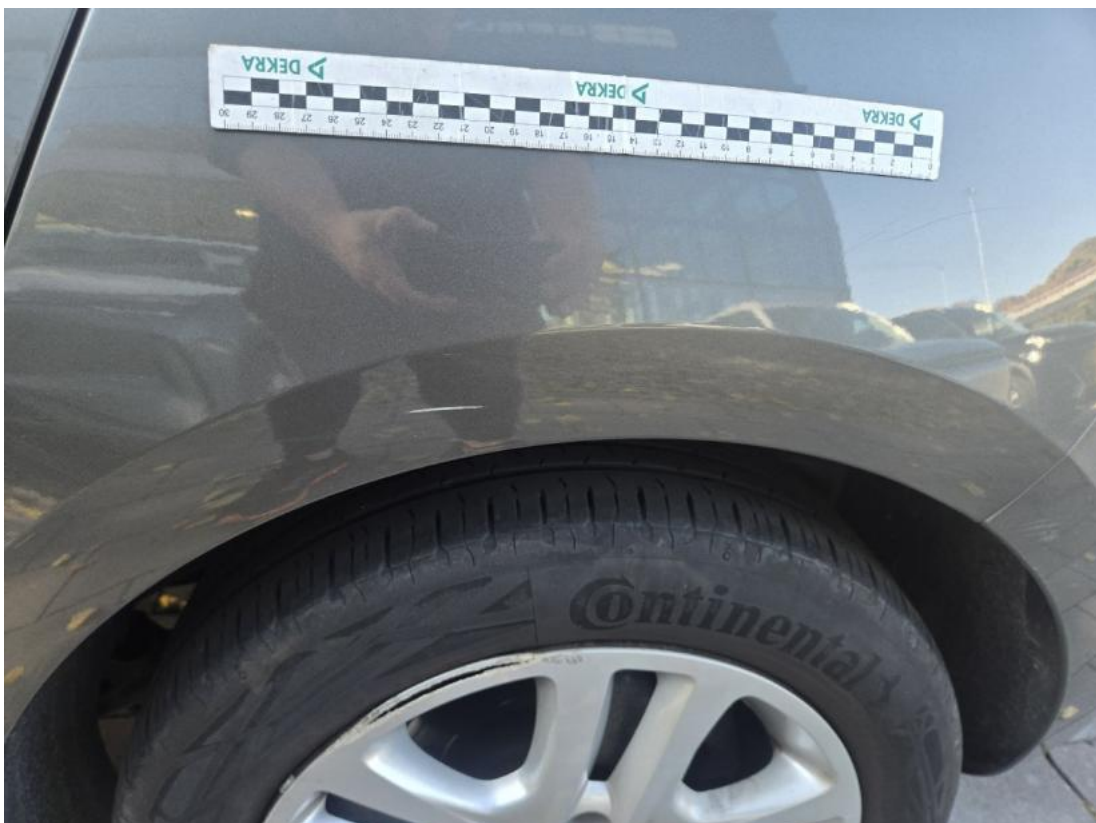
**Fot. 46**

| Poz. | Nazwa pozycji | Opis uszkodzeń | Kwalifik. | Naprawa [rbg] |
|---|---|---|---|---|
| 4 | Łotnik tylny L | zarysowanie | NA | |

Błotnik tylny L / Ściana boczna L - zdjęcie poglądowe 2

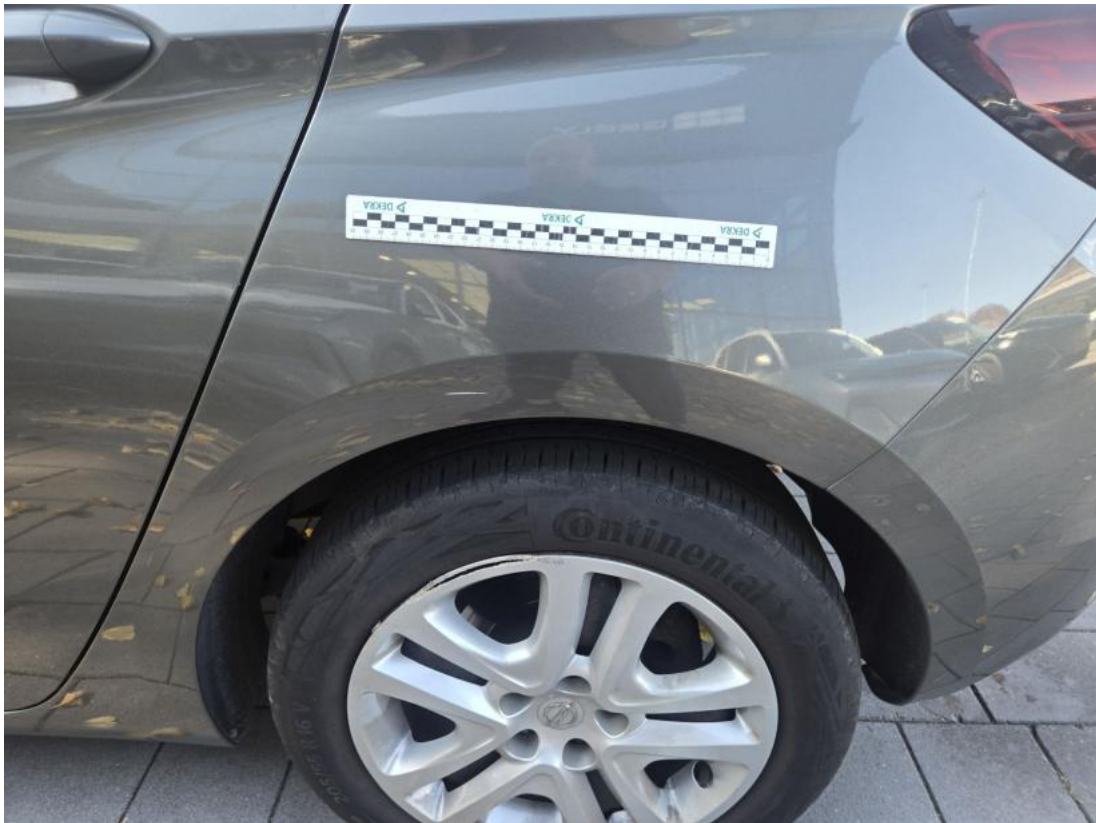
**Fot. 47**

Błotnik tylny L / Ściana boczna L - Rysa/odprysk 1

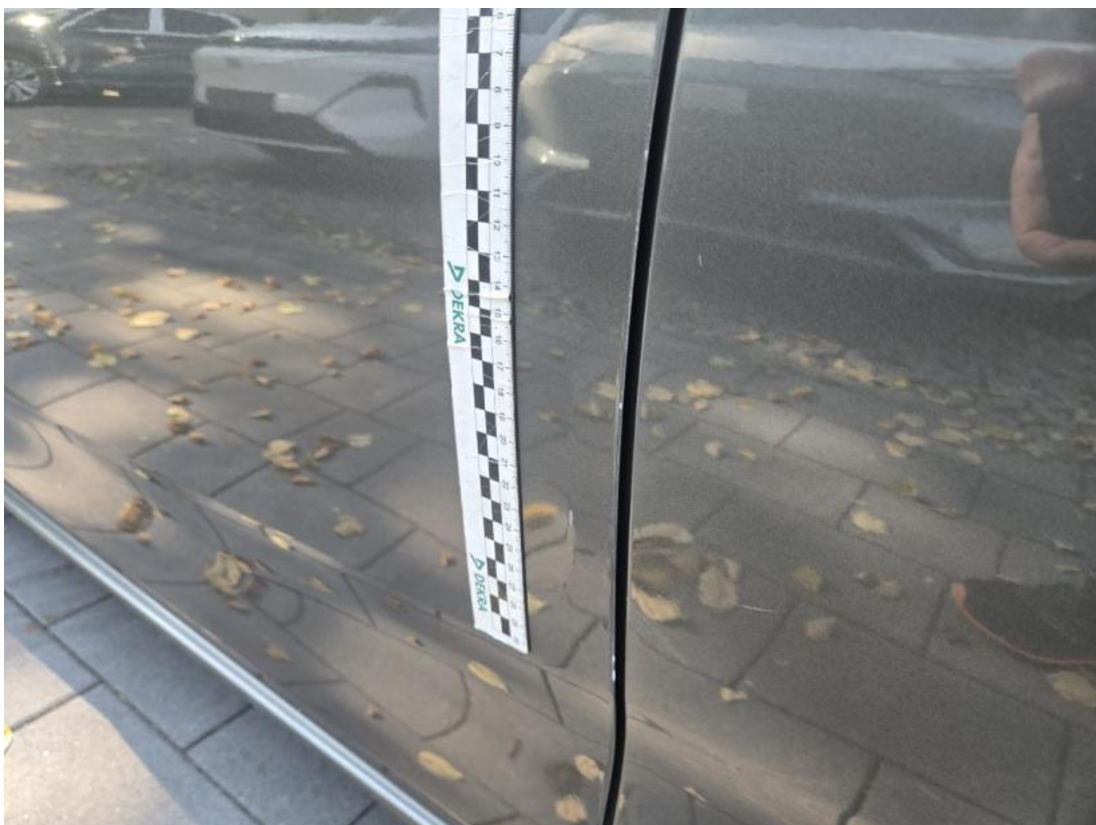
**Fot. 48**

| Poz. | Nazwa pozycji | Opis uszkodzeń | Kwalifik. | Naprawa [rbg] |
|---|---|---|---|---|
| 1 | Drzwi przednie (nieuzbrojone) L | wgniecenie | NA | 2 |

Drzwi przed L - zdjęcie pogładowe 1

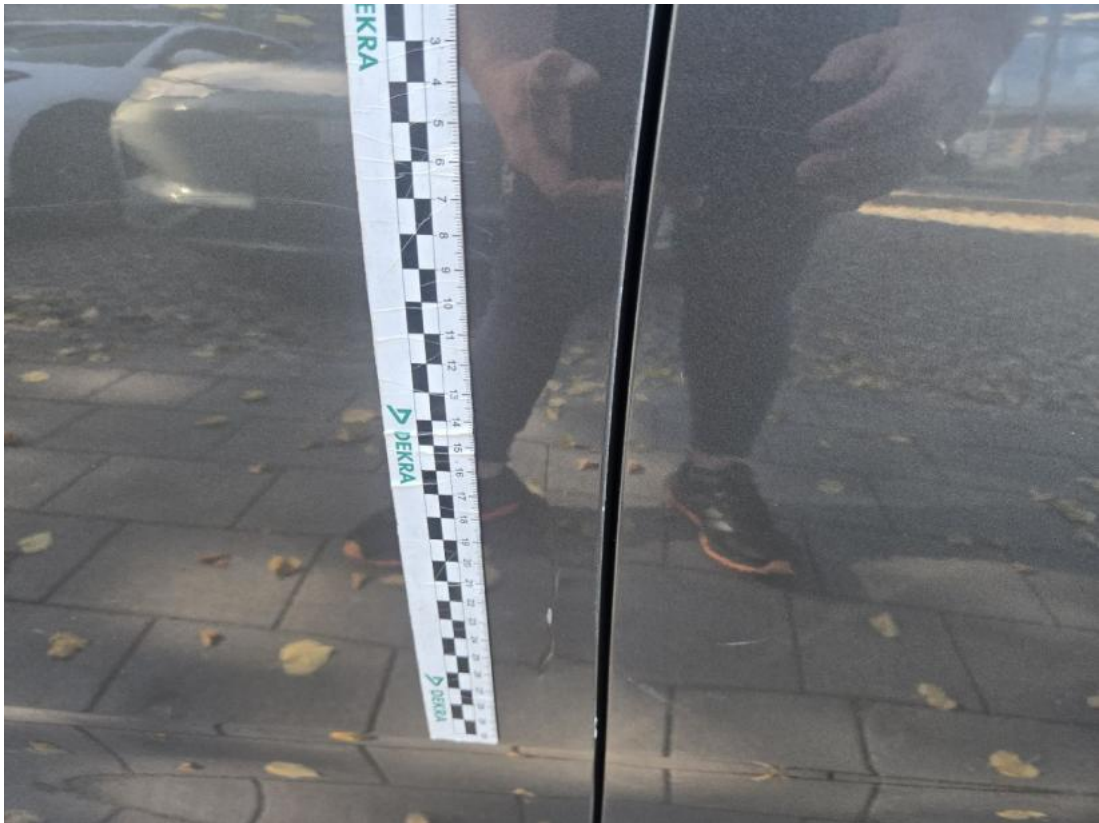
**Fot. 49**

Drzwi przed L - zdjęcie poglądowe 2

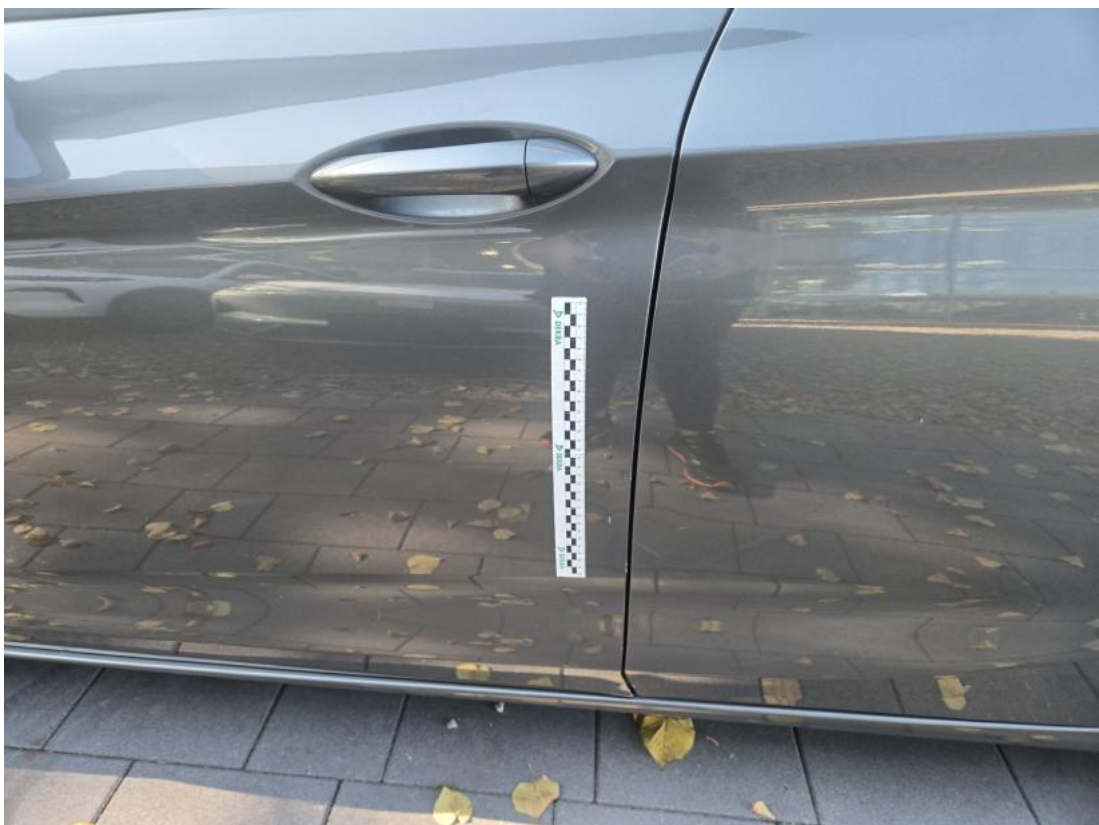
**Fot. 50**

Drzwi przed L - Wgniecenie/odkształcenie 1
