## Raport z oględzin pojazdu

| Numer raportu | 206944/12/22-11401 | Data raportu | 07-12-2022 |

| Numer identyfikacyjny (VIN) | <b>WAUZZZF3K2056727</b> |
| Marka, model | AUDI Q5 16-20 |

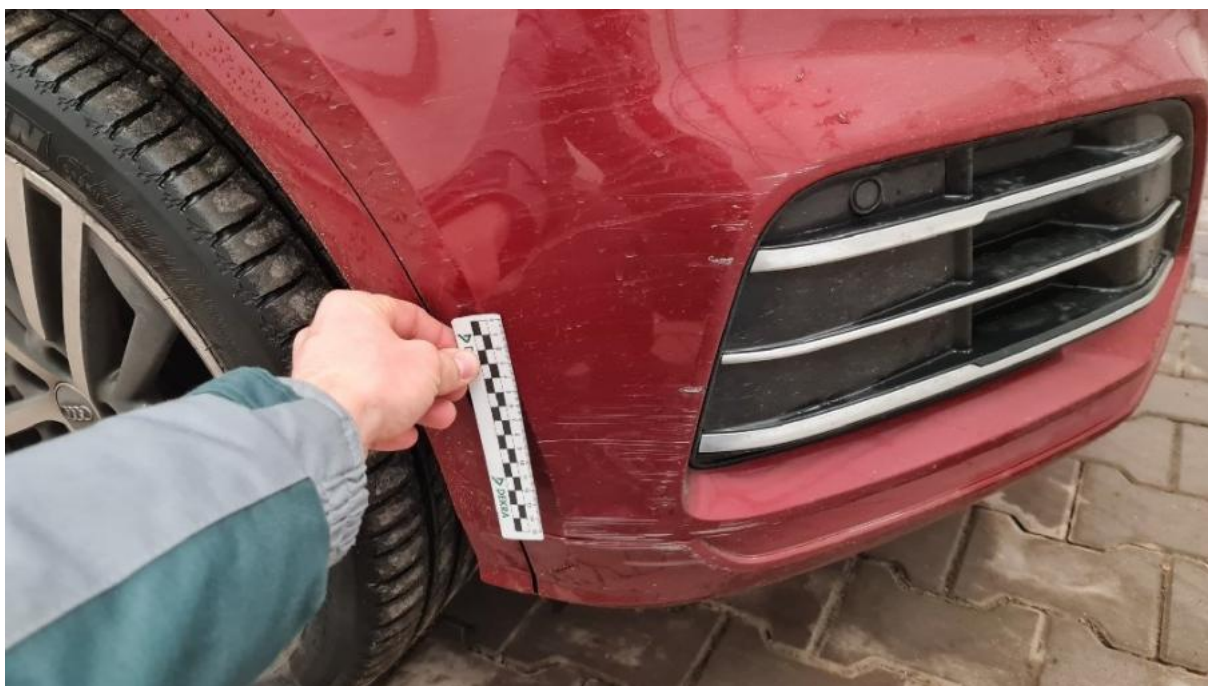
**Fot. 27**

Zderzak (Rysa/Odprysk)

| Poz. | Nazwa pozycji | Opis uszkodzeń | Kwalifik. | Naprawa [rbg] |
|---|---|---|---|---|
| 5 | Róg zderzaka boczny L | rysa/odprysk | NA | 0.8 |

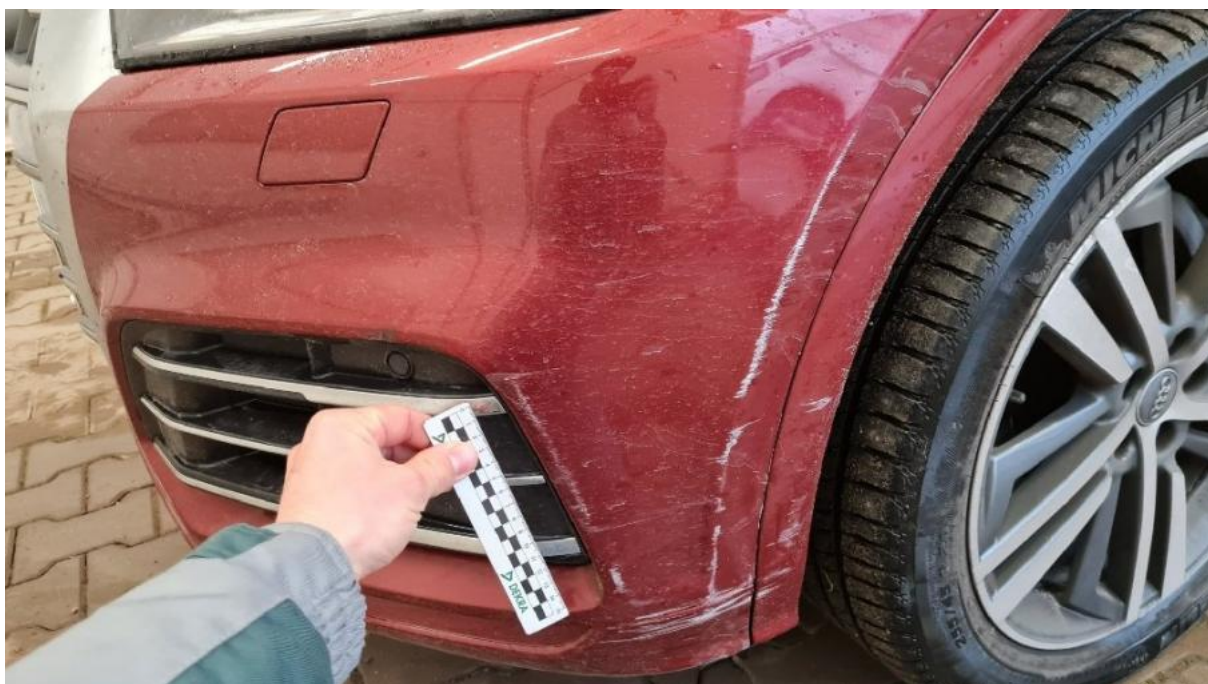
**Fot. 28**

Zderzak (Rysa/Odprysk 1)

| Poz. | Nazwa pozycji | Opis uszkodzeń | Kwalifik. | Naprawa [rbg] |
|---|---|---|---|---|
| 6 | Róg zderzaka boczny R | rysa/odprysk | NA | 0.8 |

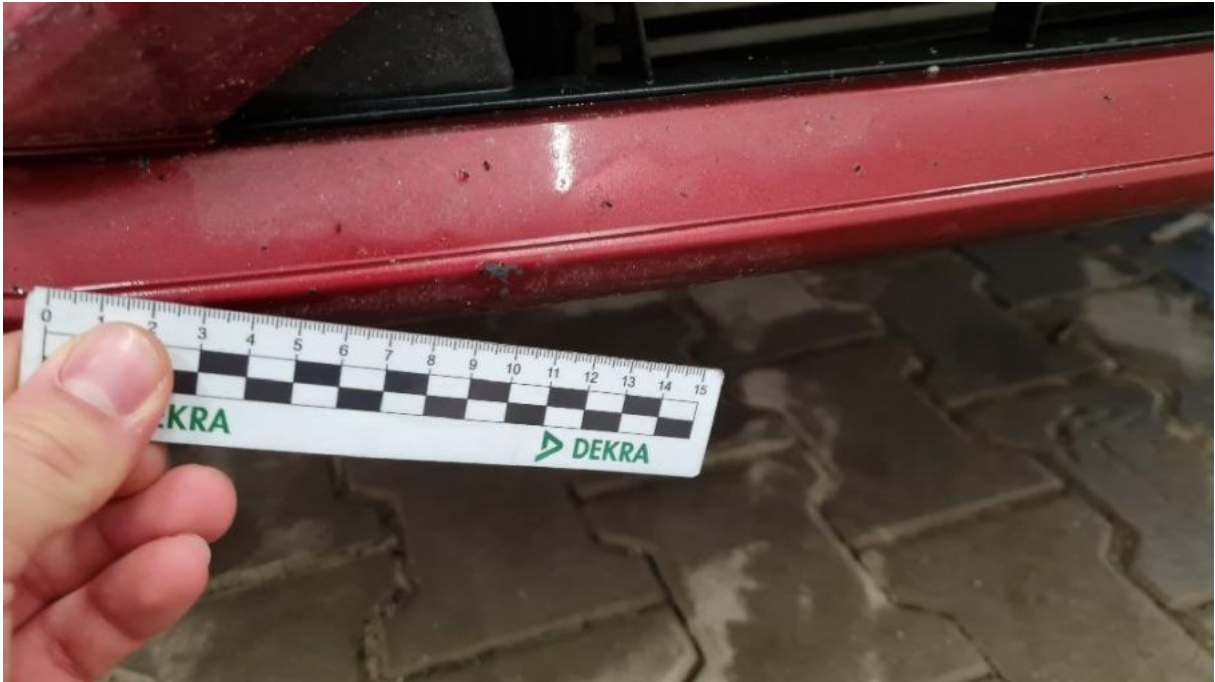
**Fot. 29**

Zderzak (Rysa/Odprysk 2)

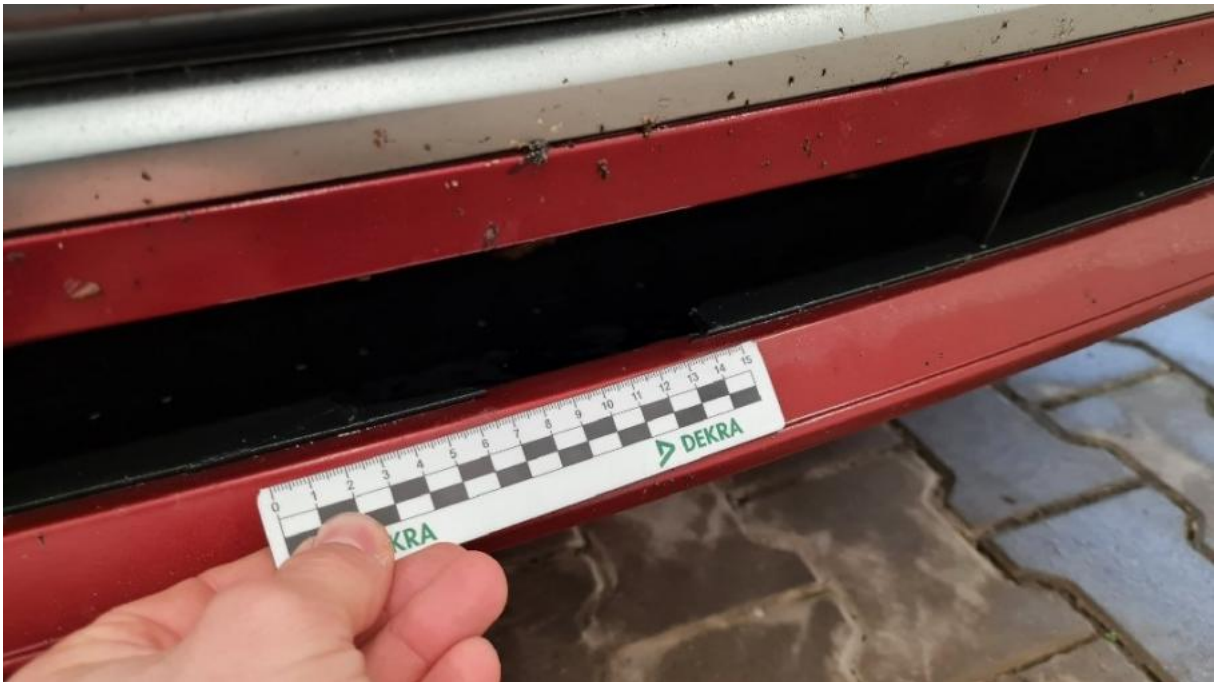
**Fot. 30**

Krata wlotu powietrza, zderzak przedni (Pęknięcie/Rozzerwanie)

| Poz. | Nazwa pozycji | Opis uszkodzeń | Kwalifik. | Naprawa [rbg] |
|---|---|---|---|---|
| 1 | Krata wlotu powietrza, dolna | połamana(y) | WY | 0.6 |

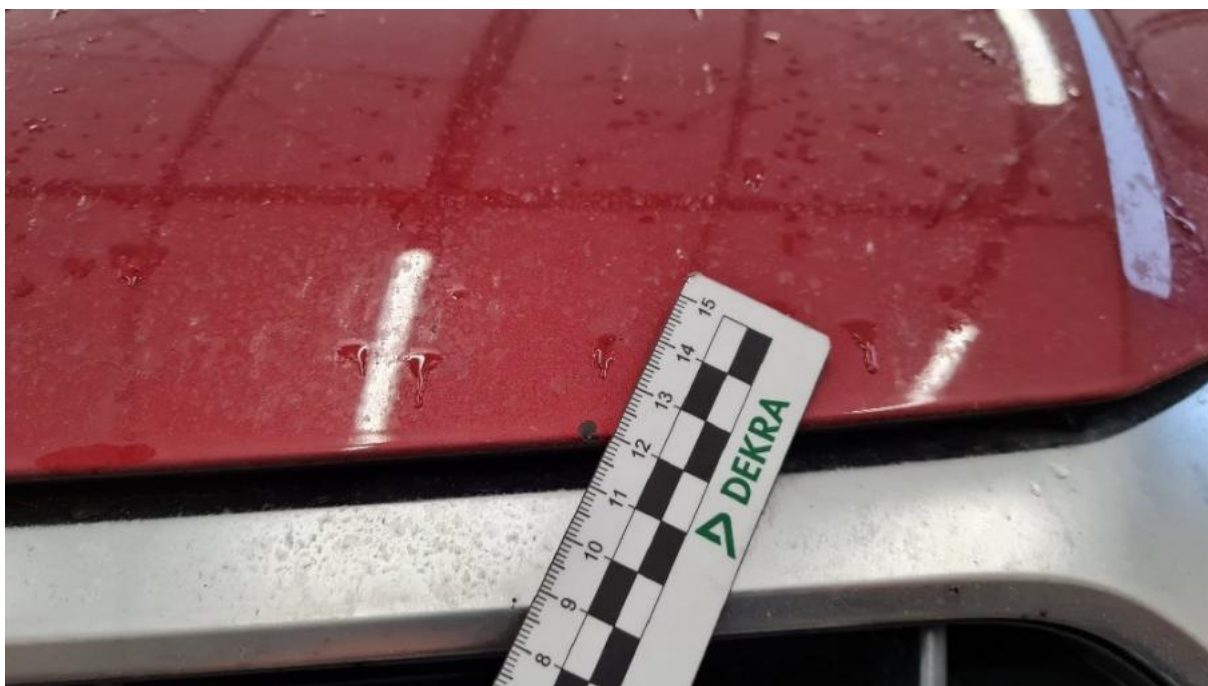
**Fot. 31**

Pokrywa komory silnika (Rysa/Odprysk)

| Poz. | Nazwa pozycji | Opis uszkodzeń | Kwalifik. | Naprawa [rbg] |
|---|---|---|---|---|
| 10 | Pokrywa przednia | rysa/odprysk | | |

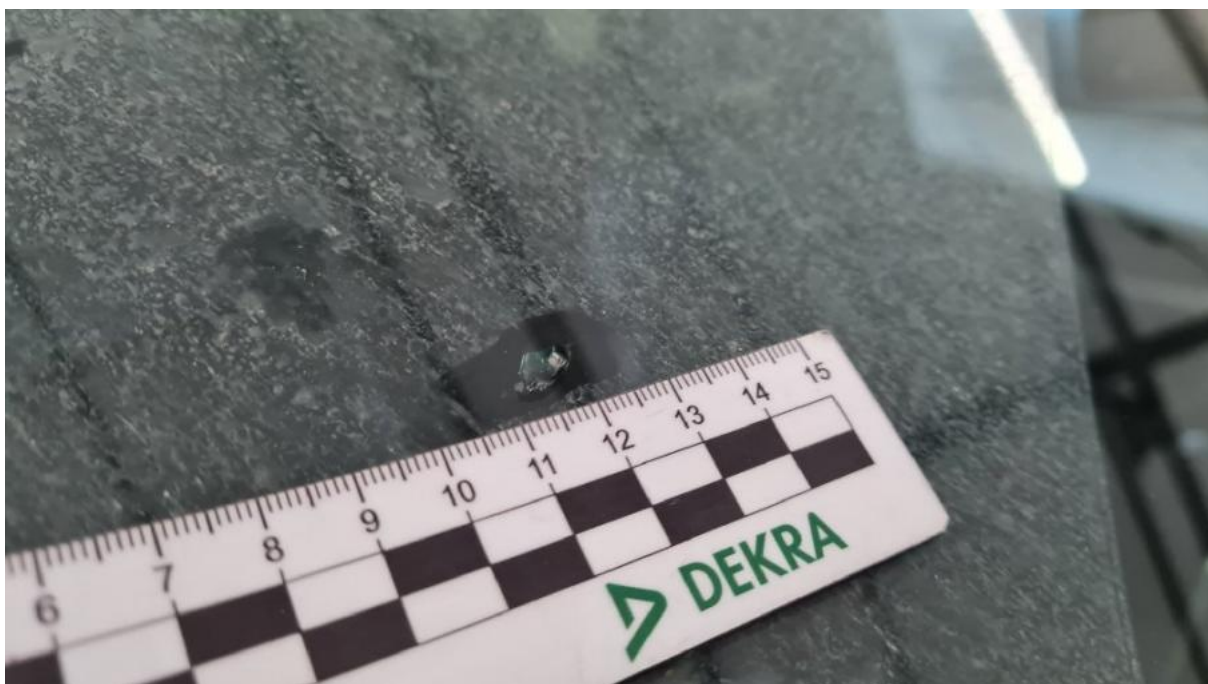
**Fot. 32**

Szyba czołowa (Rysa/Odprysk)

| Poz. | Nazwa pozycji | Opis uszkodzeń | Kwalifik. | Naprawa [rbg] |
|---|---|---|---|---|
| 2 | Szyba przednia | pęknięcie | WY | 2.5 |
| 3 | Kpl.montażowy/naprawczy-kpl.do klejenia | | WY | |

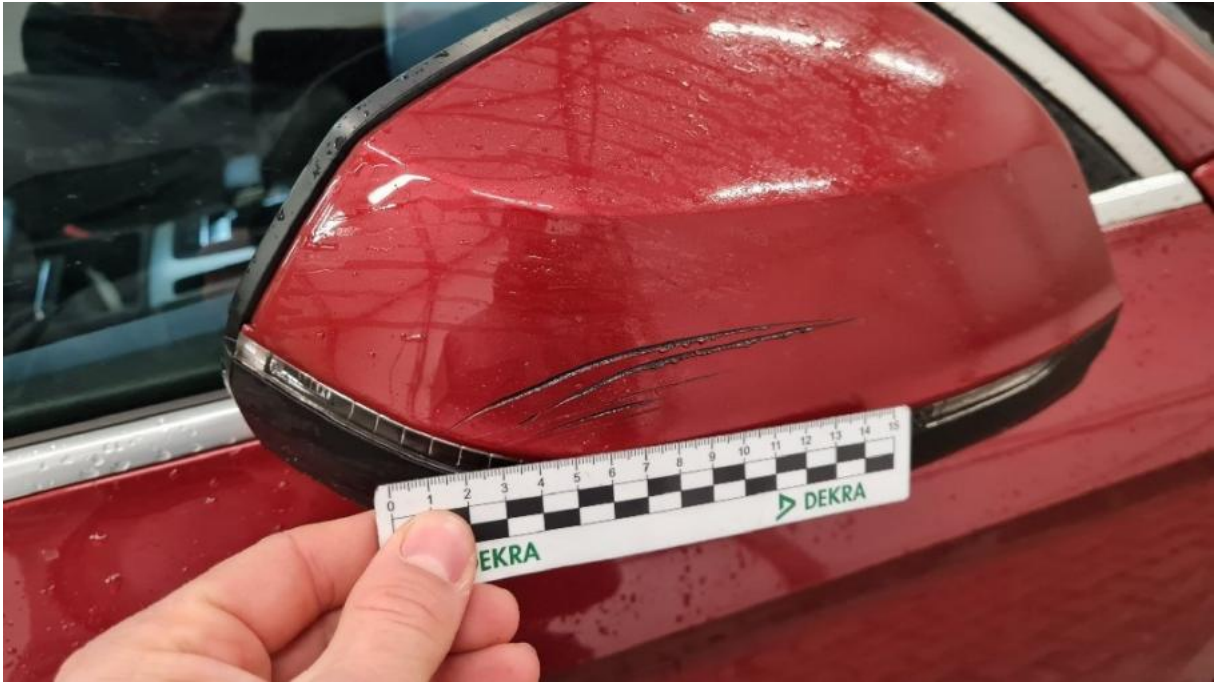
**Fot. 33**

Lusterko zewnętrzne prawe (Rysa/Odprysk)

| Poz. | Nazwa pozycji | Opis uszkodzeń | Kwalifik. | Naprawa [rbg] |
|---|---|---|---|---|
| 7 | Oslona lusterka zewnętrznego R | rysa/odprysk | NA | 0.3 |

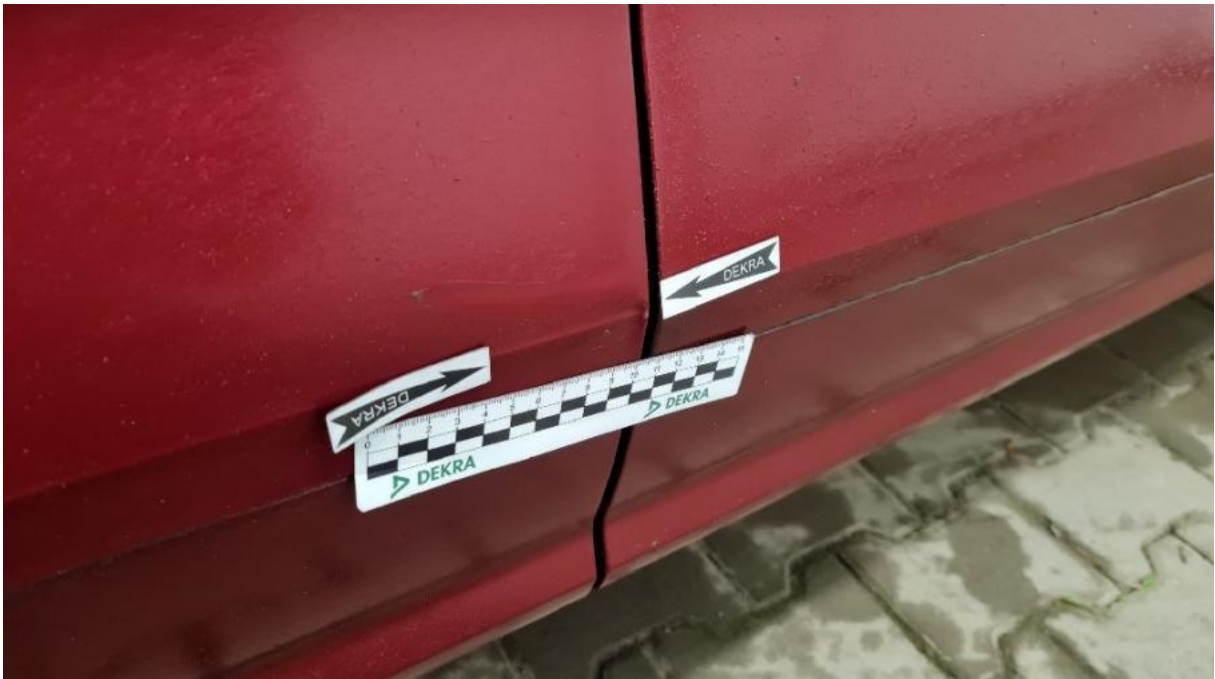
**Fot. 34**

Drzwi tylne prawe (Wgniecie./Odształ.)

| Poz. | Nazwa pozycji | Opis uszkodzeń | Kwalifik. | Naprawa [rbg] |
|---|---|---|---|---|
| 9 | Drzwi tylne (nieuzbrojone) R | wgniecenie/odkształcenie | NA | 1 |

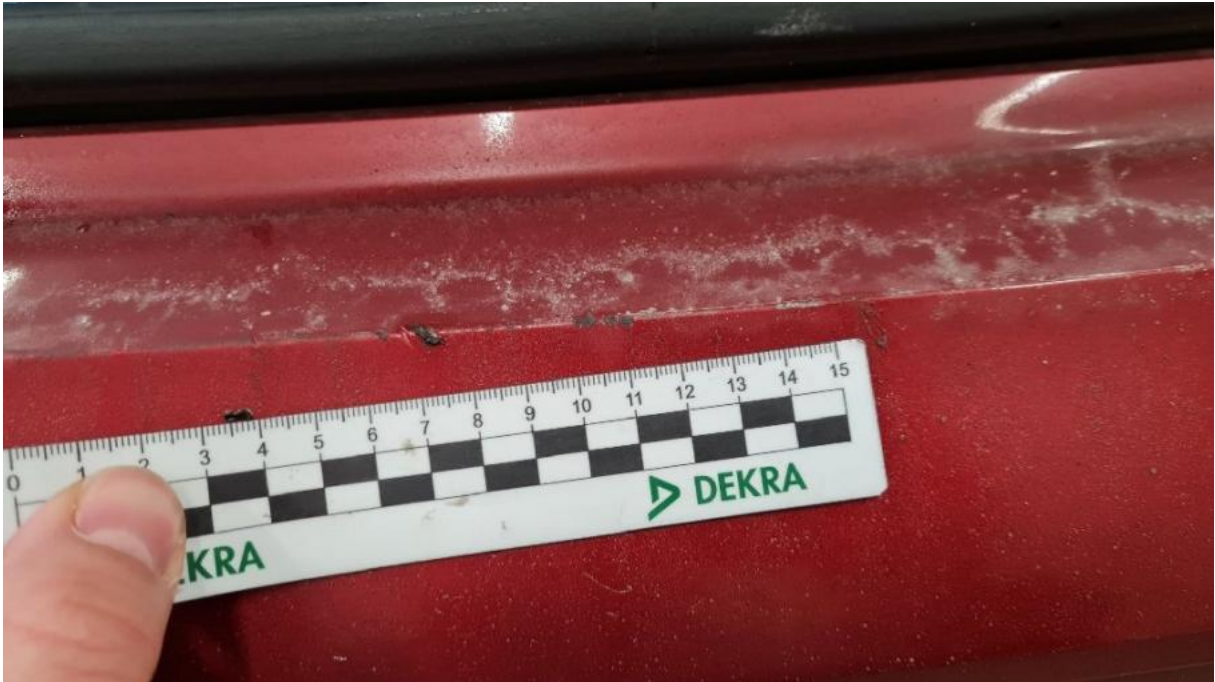
**Fot. 35**

Zderzak tylny (Rysa/Odprysk)

| Poz. | Nazwa pozycji | Opis uszkodzeń | Kwalifik. | Naprawa [rbg] |
|---|---|---|---|---|
| 13 | Nakładka zderzaka tylnego, góra | rysa/odprysk | | |

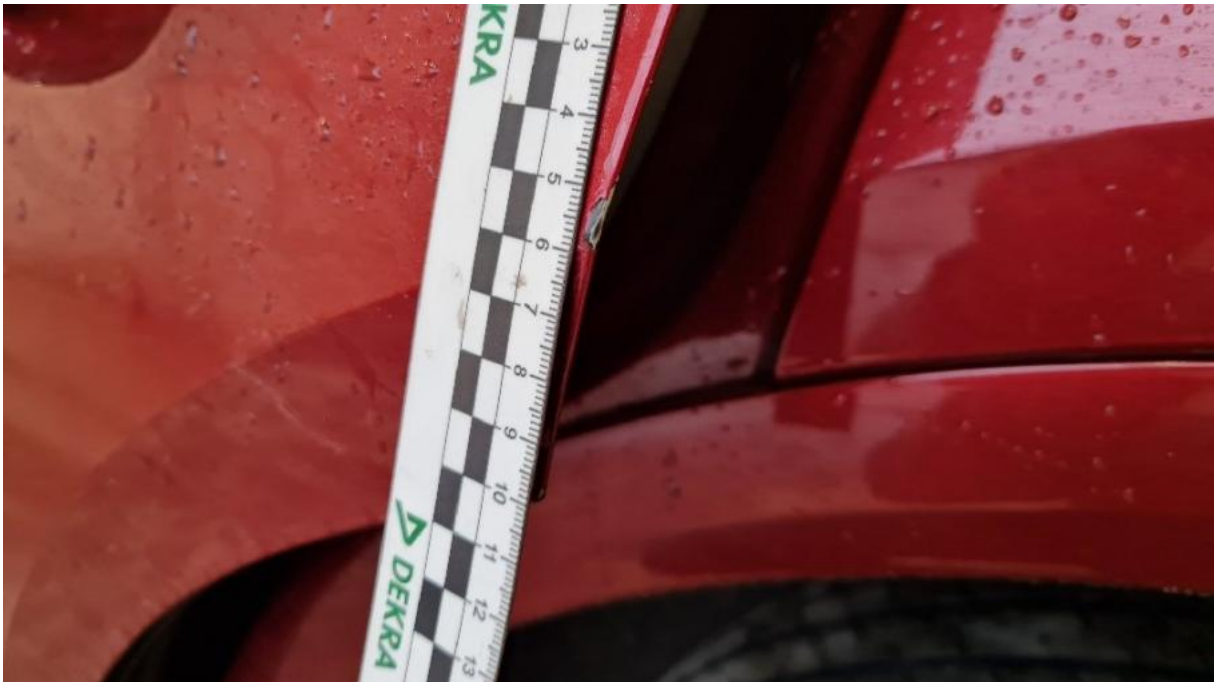
**Fot. 36**

Drzwi tylne lewe (Rysa/Odprysk)

| Poz. | Nazwa pozycji | Opis uszkodzeń | Kwalifik. | Naprawa [rbg] |
|---|---|---|---|---|
| 8 | Drzwi tylne (nieuzbrojone) L | rysa/odprysk | NA | 0.5 |

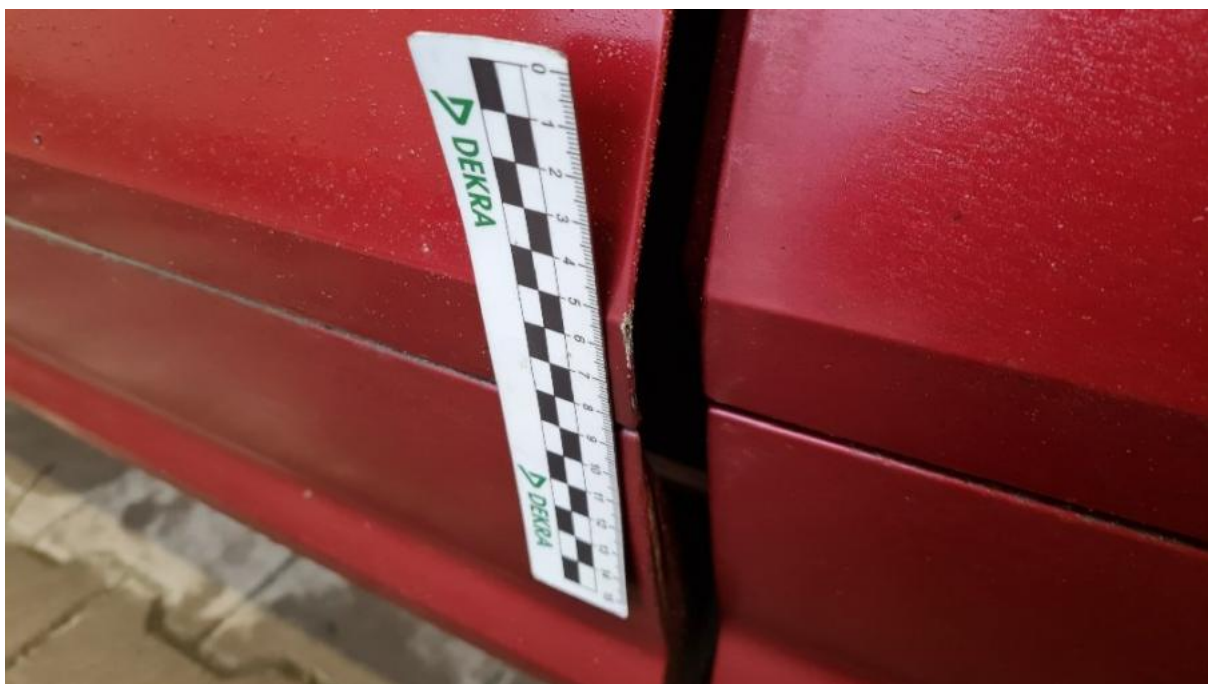
**Fot. 37**

Drzwi przednie lewe (Rysa/Odprysk)

| Poz. | Nazwa pozycji | Opis uszkodzeń | Kwalifik. | Naprawa [rbg] |
|---|---|---|---|---|
| 11 | Drzwi przednie (nieuzbrojone) L | rysa/odprysk | | |

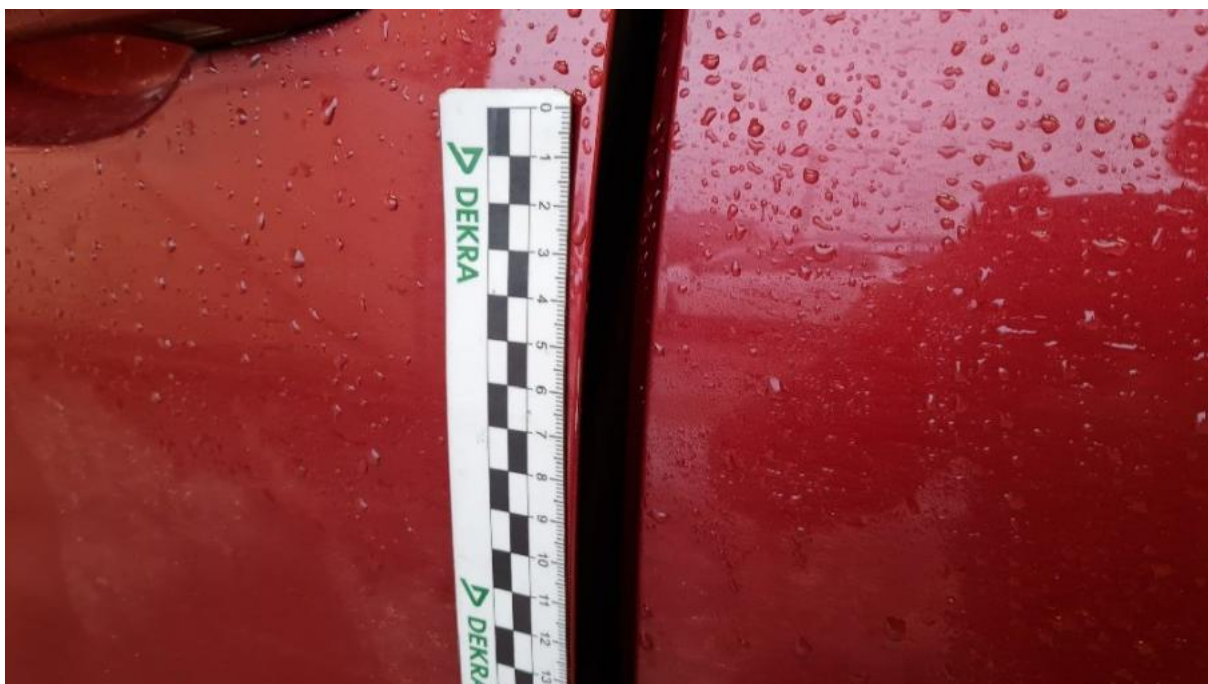
**Fot. 38**

Drzwi przednie lewe (Rysa/Odprysk 1)

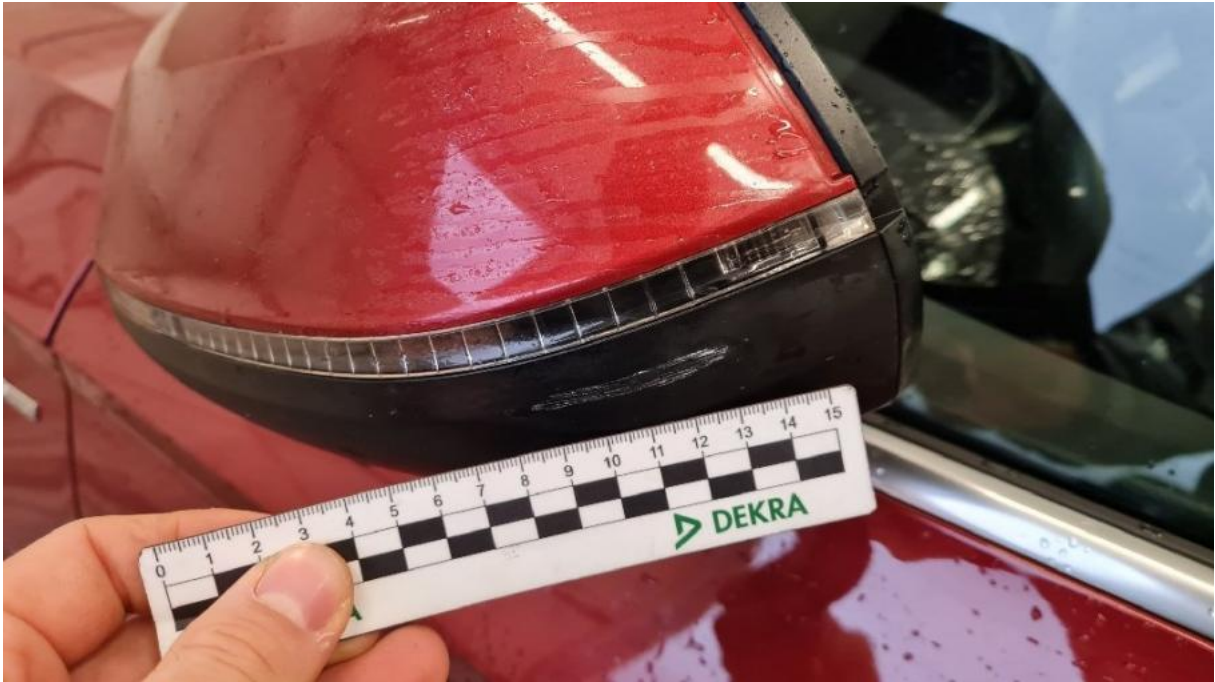
**Fot. 39**

Lusterko zewnętrzne lewe (Rysa/Odprysk)

| Poz. | Nazwa pozycji | Opis uszkodzeń | Kwalifik. | Naprawa [rbg] |
|---|---|---|---|---|
| 12 | Obudowa lusterka składana elektrycznie L | zarysowanie | | |

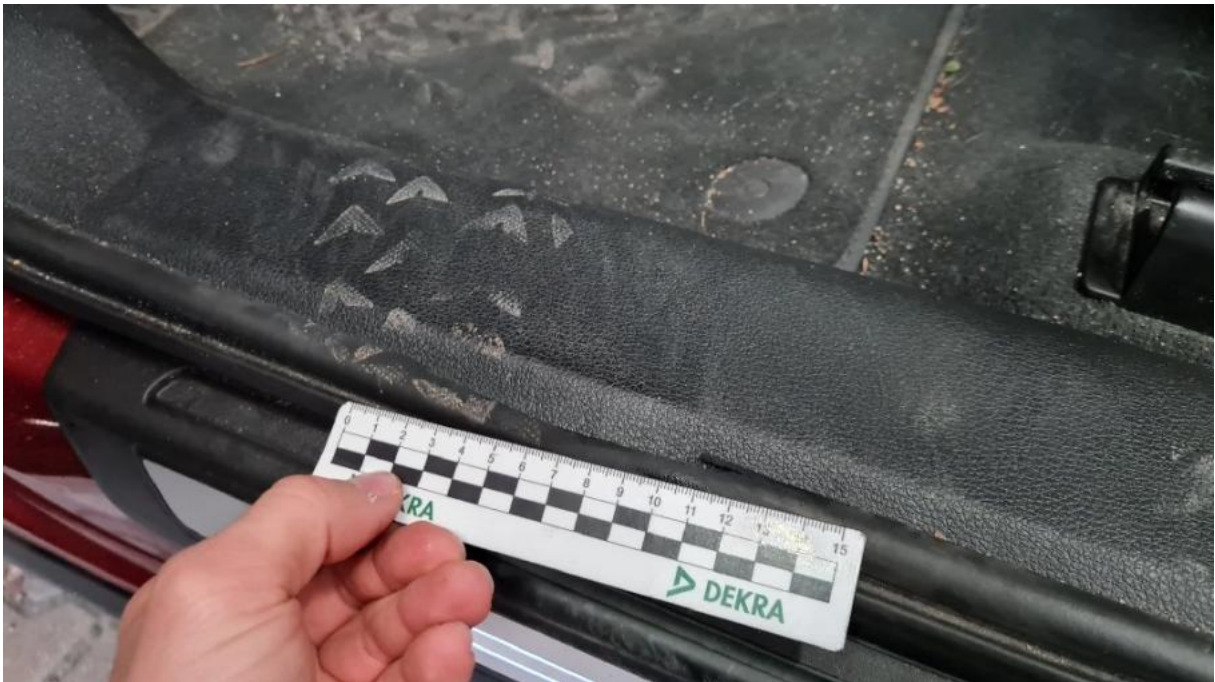
**Fot. 40**

Uszczelka drzwi przednich lewych (Pęknięcie/Rozerwanie)

| Poz. | Nazwa pozycji | Opis uszkodzeń | Kwalifik. | Naprawa [rbg] |
|---|---|---|---|---|
| 4 | Uszczelka drzwi wewnętrz. L | rozerwanie | WY | 0.9 |
