# Poglądowy Raport Stanu Technicznego

Zadanie: Ocena stanu technicznego i określenie wartości rynkowej pojazdu

| DANE IDENTYFIKACYJNE POJAZDU (*) | | Dane: [C] XII-2023 | |
|---|---|---|---|
| Marka: | MAN | Nr rejestracyjny: | PO726JA |
| Model pojazdu: | 18.240 TGM E4 18.0t | Nr Info-Ekspert: | 148-01688 |

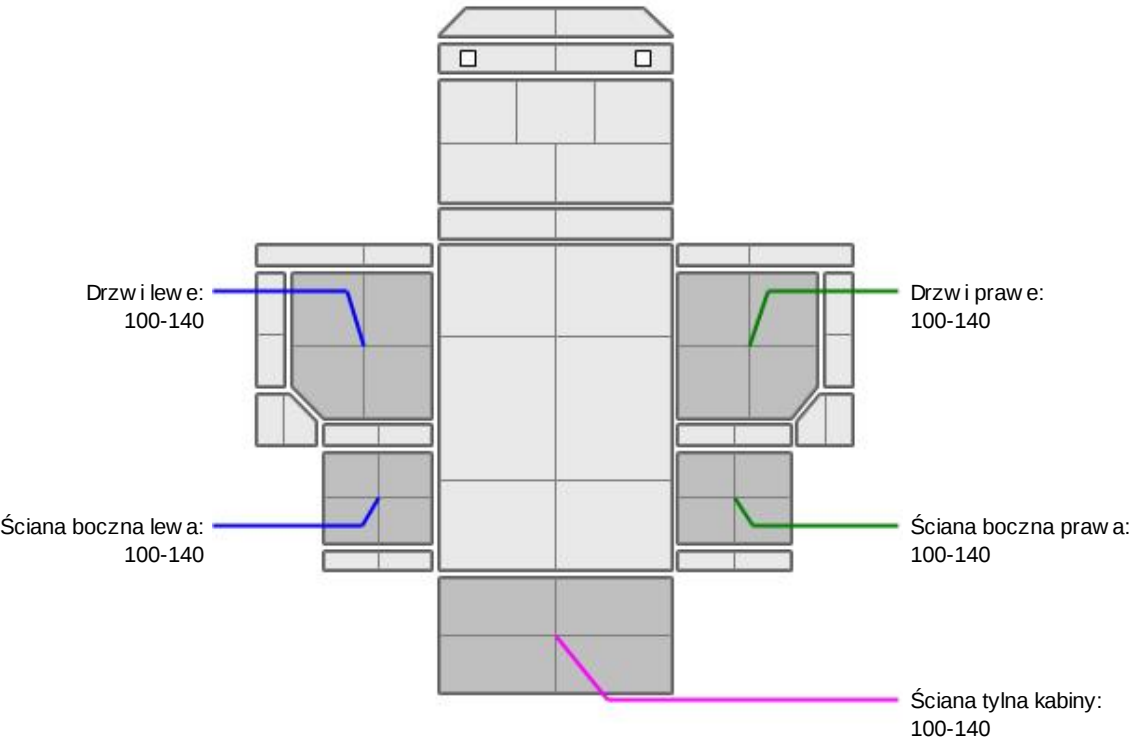
KABINA KIEROWCY – Opis powłoki lakierowej

| L.p. | Nazwa elementu | L / P | Grubość powłoki [µm] | Opis |
| 1 | Drzwi | L | 100-140 | |
| 2 | Ściana boczna | L | 100-140 | |
| 3 | Drzwi | P | 100-140 | |
| 4 | Ściana boczna | P | 100-140 | |
| 5 | Ściana tylna kabiny | | 100-140 | |

Podane przedziały grubości powłoki lakierowej, dotyczą punktów pomiarowych. Nie mogą być traktowane jako gwarancja, że grubość powłoki lakierowej w innych punktach nie wykracza poza te przedziały. Pomiar powłoki lakierowej został wykonany urządzeniem będącym w posiadaniu rzeczoznawcy. Pomiar wykonany innym przyrządem może się różnić.
