Nr zlecenia: 90/27/11/2023/CarArena STANDARD

## Poglądowy raport stanu technicznego

Zadanie: Ocena stanu technicznego i określenie wartości rynkowej pojazdu

| DANE IDENTYFIKACYJNE POJAZDU | | Dane: [C] XII-2023 | |
|---|---|---|---|
| Marka: | MAN | Nr rejestracyjny: | PO609KS |

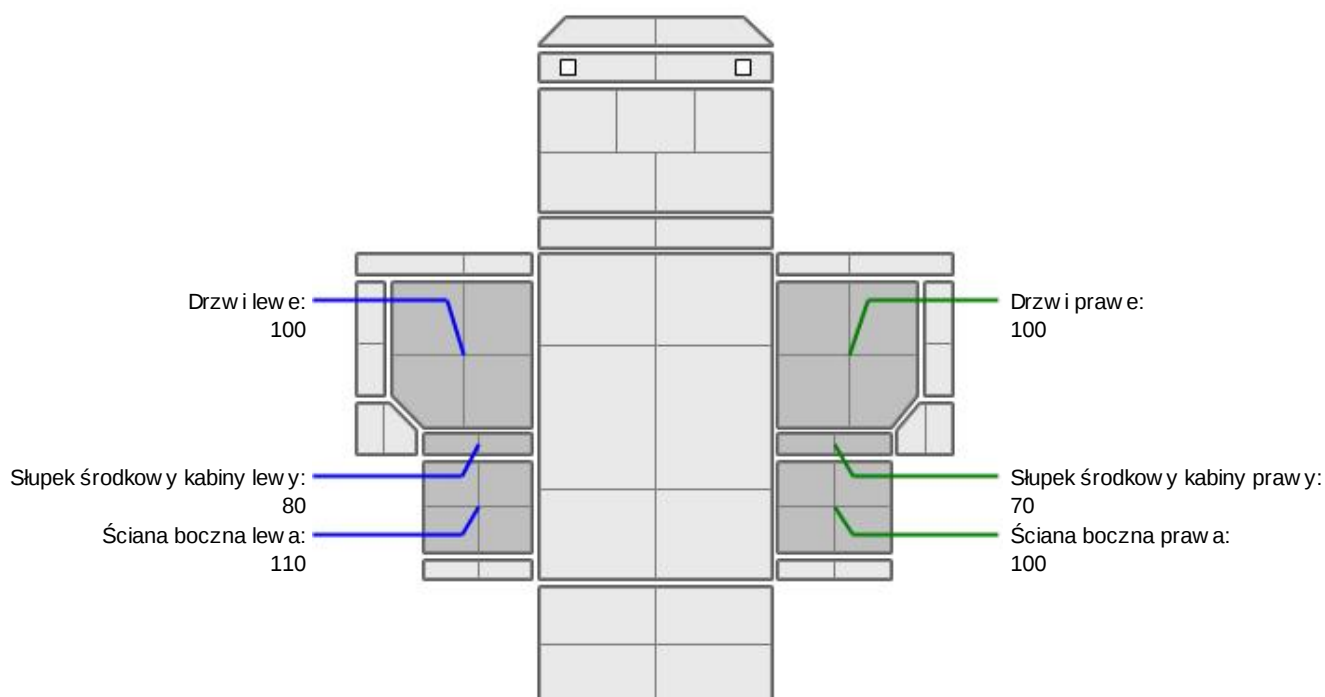
### KABINA KIEROWCY – Opis powłoki lakierowej

| L.p. | Nazwa elementu | L / P | Grubość powłoki [μm] | Opis |
| 1 | Drzwi | L | 100 | |
| 2 | Słupek środkowy kabiny | L | 80 | |
| 3 | Ściana boczna | L | 110 | |
| 4 | Drzwi | P | 100 | |
| 5 | Słupek środkowy kabiny | P | 70 | |
| 6 | Ściana boczna | P | 100 | |
