Nr zlecenia DEKRA: SKFS/SIG/87434/23/12/08  
Nr zlecenia/szkody:  
Data zlecenia: 08-12-2023

**DEKRA Polska - Centrala**  
02-673 Warszawa, ul. Konstruktorska 12A

**Dane pojazdu**

| Typ/wersja | Golf VII 1.6 TDI BlueMotion Trendline |

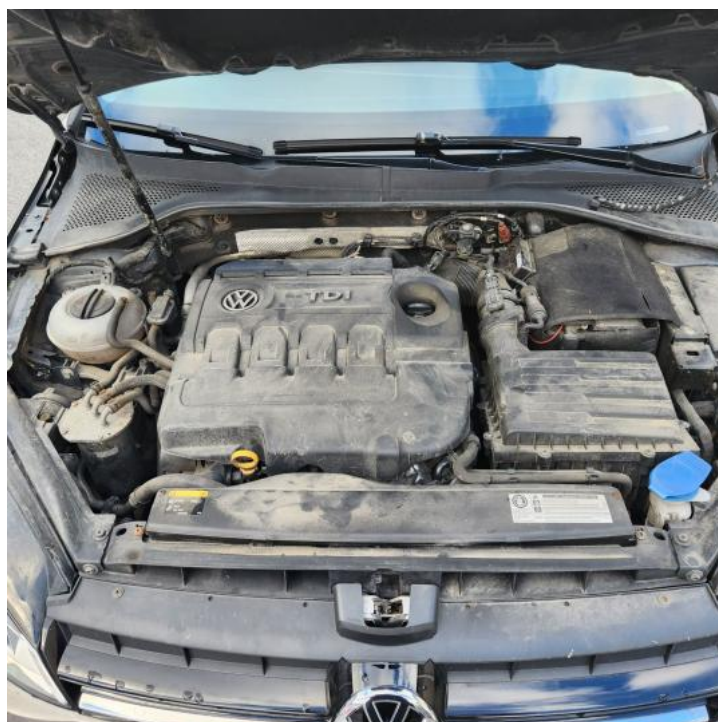
**Fot. 9.**  
Komora silnika

| Nazwa elementu | Opis elementu | Rodzaj uszkodzenia | Umiejscowienie / Rozmiar | Uwagi |
|---|---|---|---|---|
| Turbosprężarka | | niesprawność działania | | wg informacji podanej w zleceniu, nie włącza się. |

Stan dbałości o pojazd ..... -  
Stwierdzone wady, usterki i uszkodzenia ..... -  
Konieczność diagnostyki turbosprężarki w ASO ..... -  
Oklejenia firmowe, usunięcie ..... -

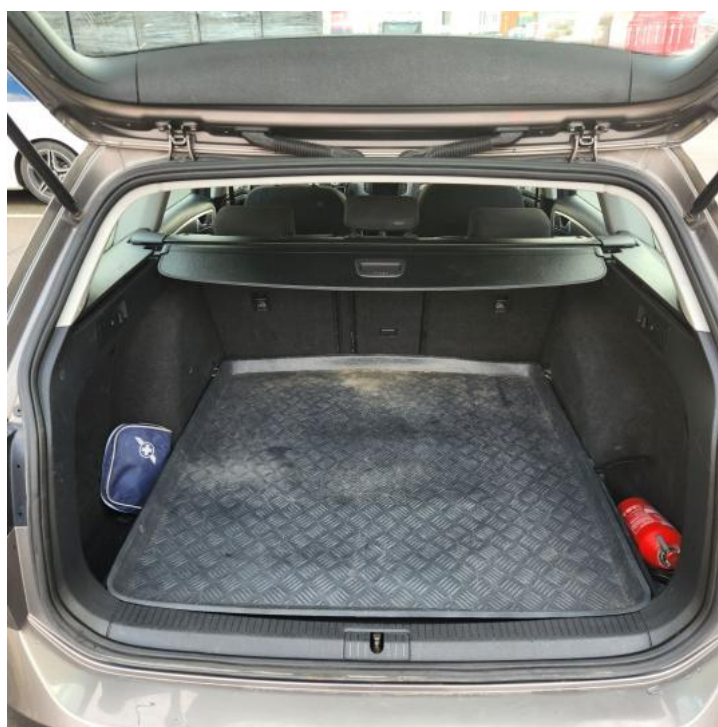
**Fot. 12.**  
Bagażnik

| Nazwa elementu | Opis elementu | Rodzaj uszkodzenia | Umiejscowienie / Rozmiar | Uwagi |
|---|---|---|---|---|
| Pok. kom. bagaż./d. tyłu | | ślady korozji, głębokie | w części dolnej | |

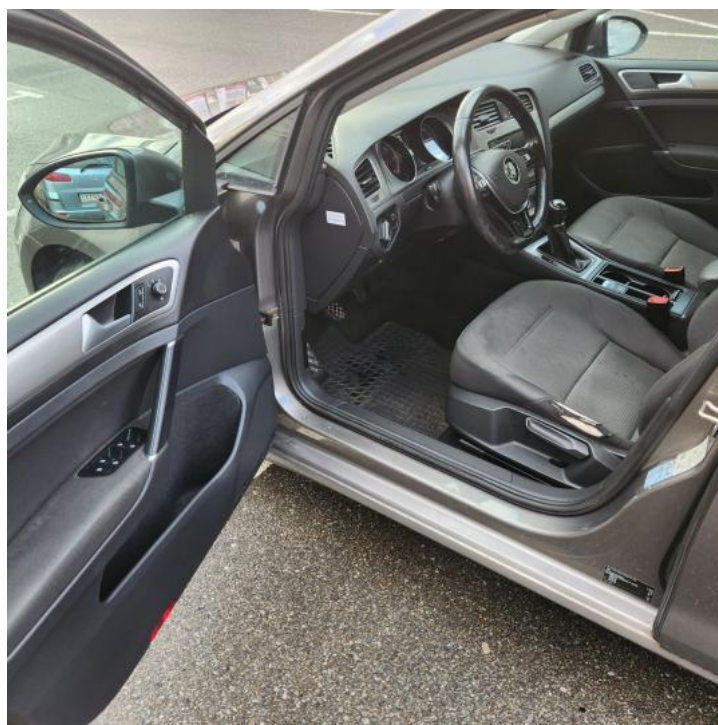
**Fot. 18.**  
Widok przez otwarte drzwi przednie lewe

| Nazwa elementu | Opis elementu | Rodzaj uszkodzenia | Umiejscowienie / Rozmiar | Uwagi |
|---|---|---|---|---|
| Fotel | przed. l. | ślady zużycia mat., głębokie | | |
| Wykładziny tapicerskie wraz z osłonami | | | | zabrudzenia i poplamienia. |
