## RAPORT TECHNICZNY

| <b>Przedmiot raportu:</b> | Siewnik Poznaniak TYP 5043 |
| <b>Nr fabryczny:</b> | 14515 |
| <b>Data sporządzenia raportu:</b> | 26-02-2024r |

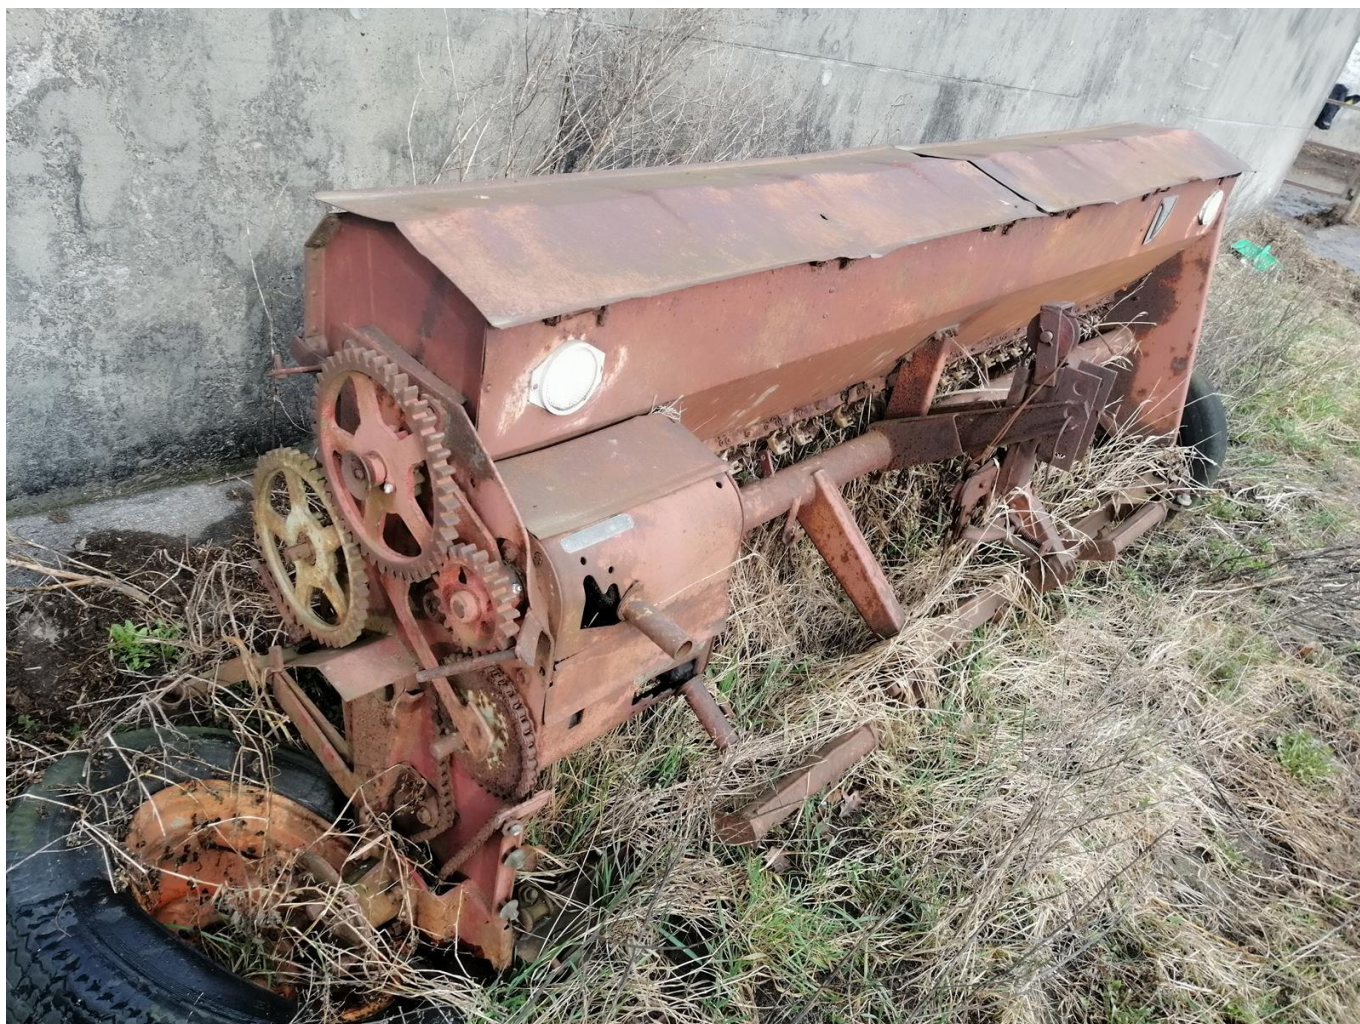
Stwierdzono liczne ślady korozji powierzchniowej oraz rozerwaną piastę koła prawego, liczne deformacje obudowy zewnętrznej

Ogumienie w stanie złym, sparciałe, nie nadające się do dalszej eksploatacji.

Stan wizualny przedmiotowego urządzenia na dzień oględzin określa się jako zły nieadekwatny do wieku i charakteru pracy, wymaga całkowitego remontu przed ponowną eksploatacją.
