Nr zlecenia: 61/17/11/2023/CarArena STANDARD

## Poglądowy raport stanu technicznego

Zadanie: Ocena stanu technicznego i określenie wartości rynkowej pojazdu

| DANE IDENTYFIKACYJNE POJAZDU | | Dane: [D] XI-2023 | |
|---|---|---|---|
| Model pojazdu: | Fiorino 1.3 M-jet MR`08 E5 1.7t | Nr Info-Ekspert: | 045-02863 |

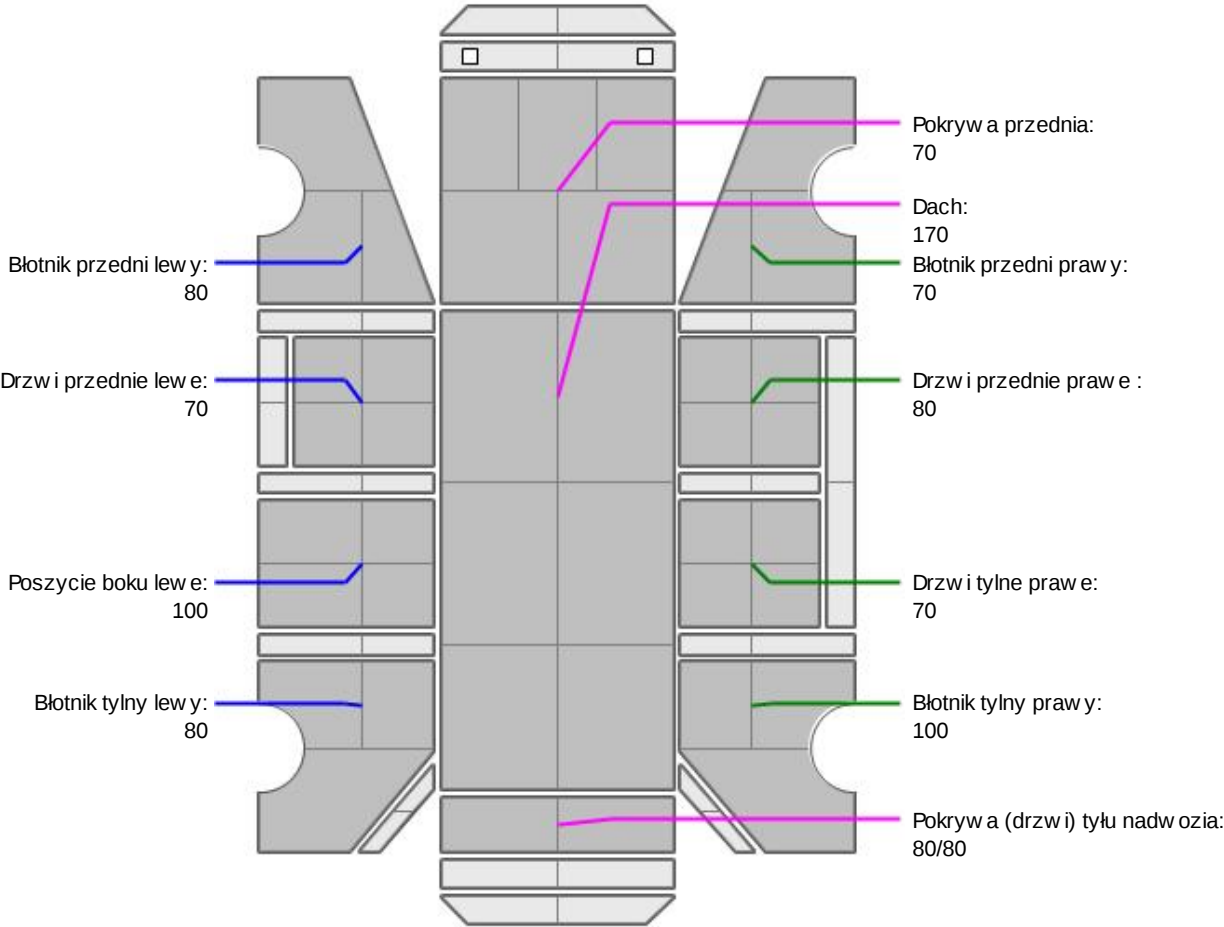
NADWOZIE – Opis powłoki lakierowej

| L.p. | Nazwa elementu | L / P | Grubość powłoki [µm] | Opis |
| 1 | Pokrywa przednia | | 70 | |
| 2 | Dach | | 170 | |
| 3 | Błotnik przedni | L | 80 | |
| 4 | Drzwi przednie | L | 70 | |
| 5 | Poszycie boku | L | 100 | |
| 6 | Błotnik tylny | L | 80 | |
| 7 | Błotnik przedni | P | 70 | |
| 8 | Drzwi przednie | P | 80 | |
| 9 | Drzwi tylne | P | 70 | |
| 10 | Błotnik tylny | P | 100 | |
| 11 | Pokrywa (drzwi) tyłu nadwozia | | 80/80 | |
