Nr zlecenia: 109/21/12/2023/CarArena STANDARD

## Poglądowy Raport Stanu Technicznego

Zadanie: Ocena stanu technicznego i określenie wartości rynkowej pojazdu

| DANE IDENTYFIKACYJNE POJAZDU | | Dane: [T] I-2024 | |
|---|---|---|---|
| Marka: | DACIA | Nr rejestracyjny: | WX6050A |

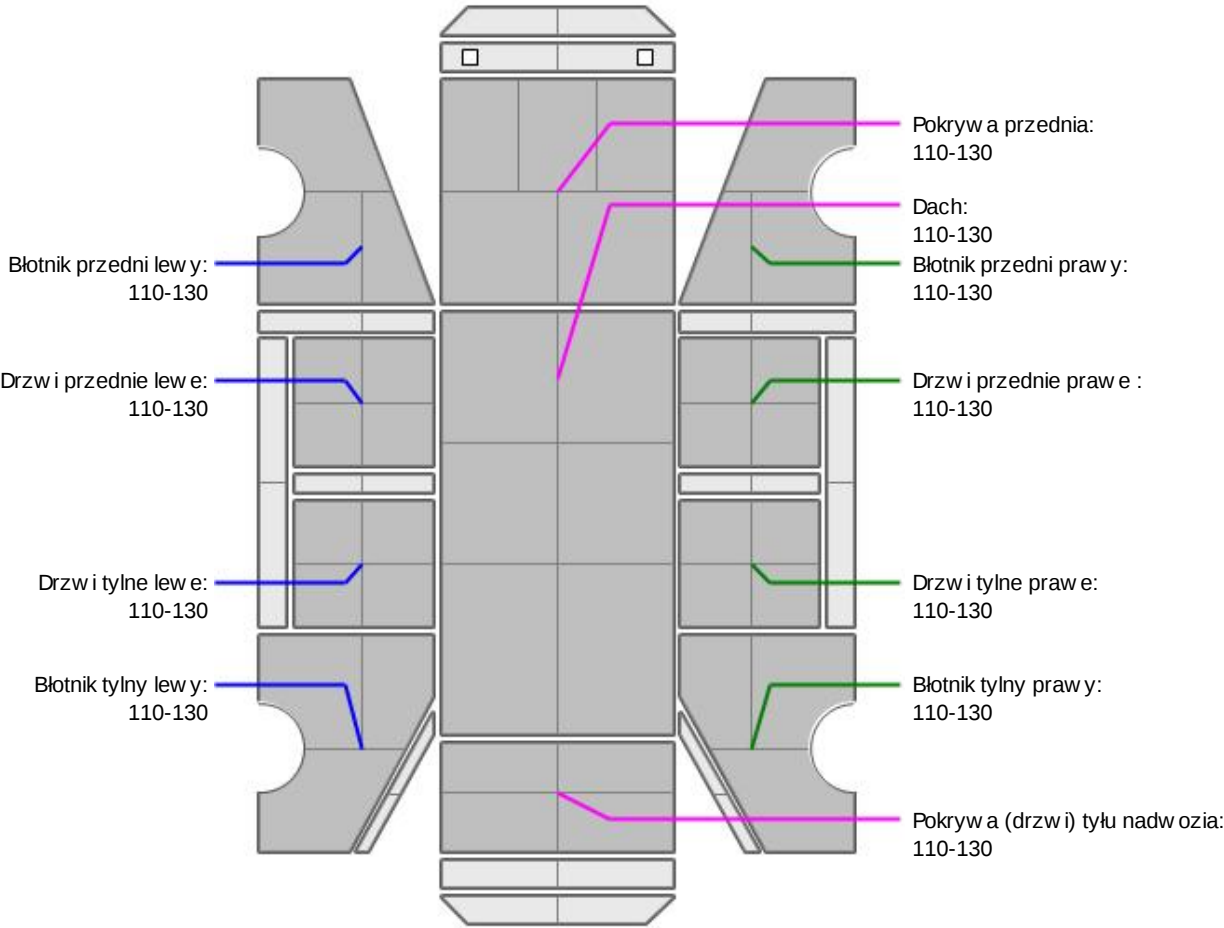
**NADWOZIE – Opis powłoki lakierowej**

| L.p. | Nazwa elementu | L / P | Grubość powłoki [µm] | Opis |
| 1 | Pokrywa przednia | | 110-130 | |
| 2 | Dach | | 110-130 | |
| 3 | Błotnik przedni | L | 110-130 | |
| 4 | Drzwi przednie | L | 110-130 | |

| 5 | Drzwi tylne | L | 110-130 | |
| 6 | Błotnik tylny | L | 110-130 | |
| 7 | Błotnik przedni | P | 110-130 | |
| 8 | Drzwi przednie | P | 110-130 | |
| 9 | Drzwi tylne | P | 110-130 | |
| 10 | Błotnik tylny | P | 110-130 | |
| 11 | Pokrywa (drzwi) tyłu nadwozia | | 110-130 | |

Podane przedziały grubości powłoki lakierowej, dotyczą punktów pomiarowych. Nie mogą być traktowane jako gwarancja, że grubość powłoki lakierowej w innych punktach nie wykracza poza te przedziały. Pomiar powłoki lakierowej został wykonany urządzeniem będącym w posiadaniu rzeczoznawcy. Pomiar wykonany innym przyrządem może się różnić.
