Nr zlecenia: 76/21/12/2023/CarArena STANDARD

## Poglądowy Raport Stanu Technicznego

Zadanie: Ocena stanu technicznego i określenie wartości rynkowej pojazdu

| DANE IDENTYFIKACYJNE POJAZDU | | Dane: [O] I-2024 | |
|---|---|---|---|
| Marka: | VOLKSWAGEN | Nr rejestracyjny: | WW419XX |

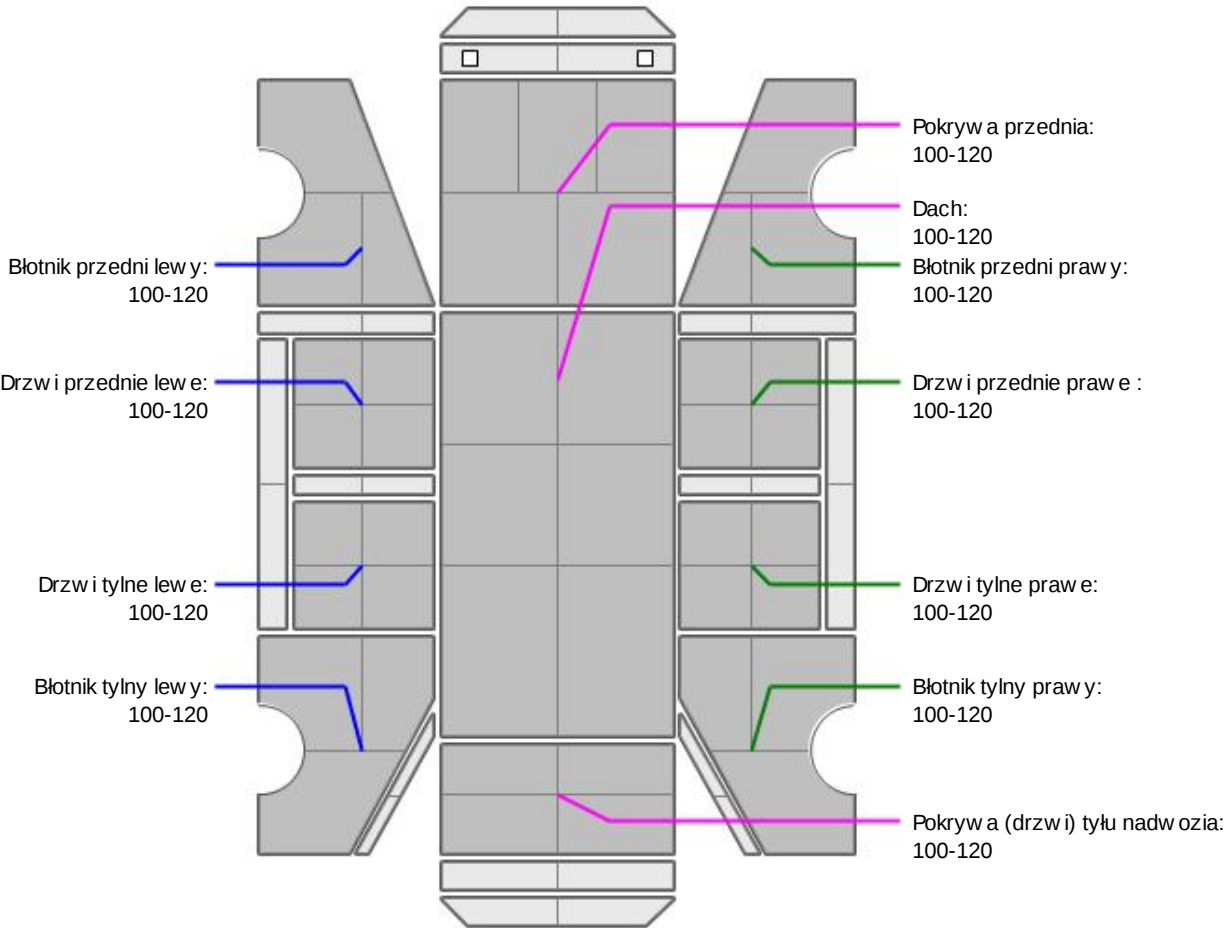
NADWOZIE – Opis powłoki lakierowej

| L.p. | Nazwa elementu | L / P | Grubość powłoki [µm] | Opis |
| 1 | Pokrywa przednia | | 100-120 | |
| 2 | Dach | | 100-120 | |
| 3 | Błotnik przedni | L | 100-120 | |
| 4 | Drzwi przednie | L | 100-120 | |
| 5 | Drzwi tylne | L | 100-120 | |
| 6 | Błotnik tylny | L | 100-120 | |
| 7 | Błotnik przedni | P | 100-120 | |
| 8 | Drzwi przednie | P | 100-120 | |
| 9 | Drzwi tylne | P | 100-120 | |
| 10 | Błotnik tylny | P | 100-120 | |
| 11 | Pokrywa (drzwi) tyłu nadwozia | | 100-120 | |

Podane przedziały grubości powłoki lakierowej, dotyczą punktów pomiarowych. Nie mogą być traktowane jako gwarancja, że grubość powłoki lakierowej w innych punktach nie wykracza poza te przedziały. Pomiar powłoki lakierowej został wykonany urządzeniem będącym w posiadaniu rzeczoznawcy. Pomiar wykonany innym przyrządem może się różnić.
