## Poglądowy Raport Stanu Technicznego

Zadanie: Ocena stanu technicznego i określenie wartości rynkowej pojazdu

| DANE IDENTYFIKACYJNE POJAZDU | | Dane: [D] I-2024 | |
|---|---|---|---|
| Marka: | VOLKSWAGEN | Nr rejestracyjny: | WW716YE |
| Model pojazdu: | Caddy 2.0 TDI MR`15 E6 2.3t | Nr Info-Ekspert: | 040-08355 |

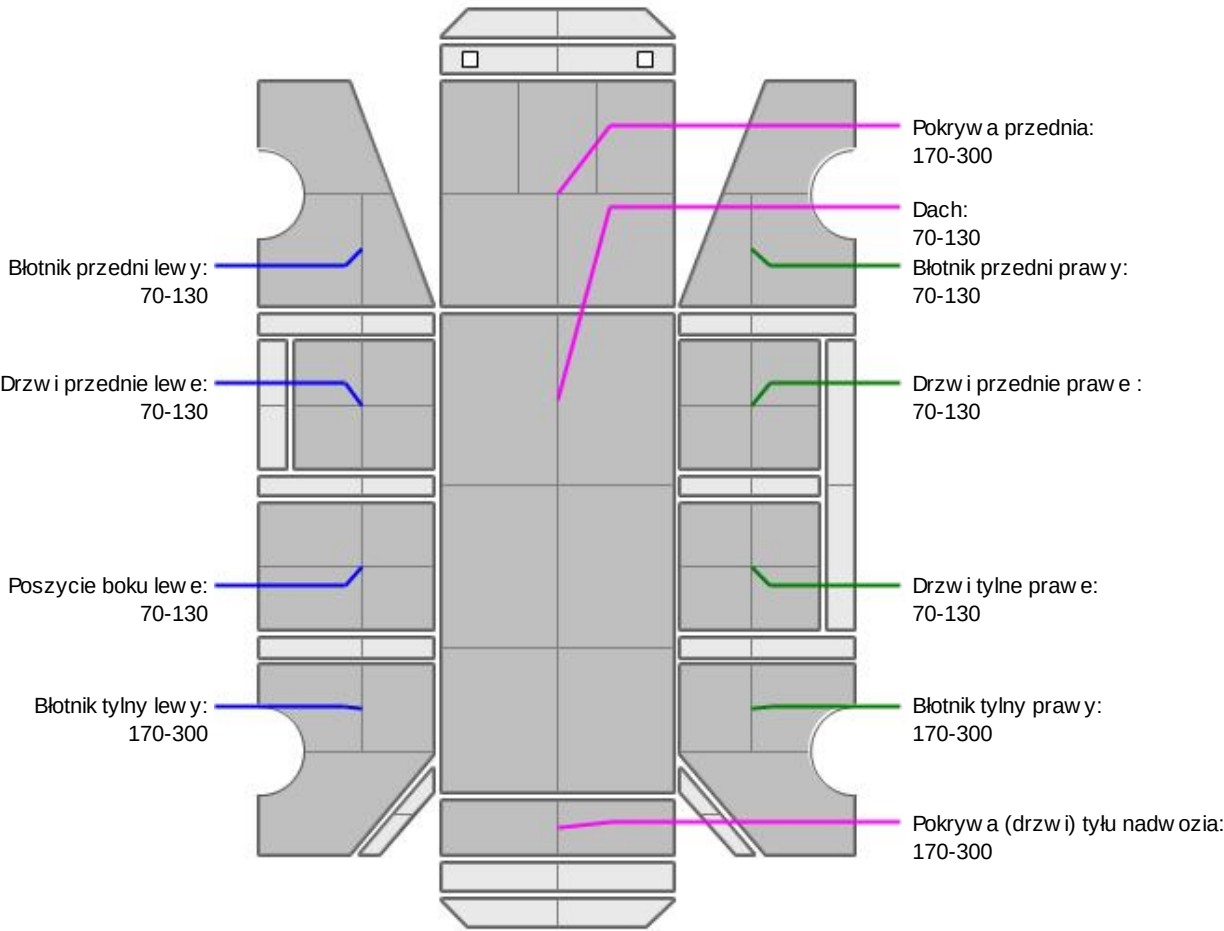
NADWOZIE – Opis powłoki lakierowej

| L.p. | Nazwa elementu | L / P | Grubość powłoki [µm] | Opis |
| 1 | Pokrywa przednia | | 170-300 | |
| 2 | Dach | | 70-130 | |
| 3 | Błotnik przedni | L | 70-130 | |
| 4 | Drzwi przednie | L | 70-130 | |
| 5 | Poszycie boku | L | 70-130 | |
| 6 | Błotnik tylny | L | 170-300 | |
| 7 | Błotnik przedni | P | 70-130 | |
| 8 | Drzwi przednie | P | 70-130 | |
| 9 | Drzwi tylne | P | 70-130 | |
| 10 | Błotnik tylny | P | 170-300 | |
| 11 | Pokrywa (drzwi) tyłu nadwozia | | 170-300 | |

Podane przedziały grubości powłoki lakierowej, dotyczą punktów pomiarowych. Nie mogą być traktowane jako gwarancja, że grubość powłoki lakierowej w innych punktach nie wykracza poza te przedziały. Pomiar powłoki lakierowej został wykonany urządzeniem będącym w posiadaniu rzeczoznawcy. Pomiar wykonany innym przyrządem może się różnić.

Podwyższone wartości grubości powłoki lakierowej mogą wynikać ze względu na występowanie okleiny reklamowej na elementach karoserii.
