## Poglądowy Raport Stanu Technicznego

Zadanie: Ocena stanu technicznego i określenie wartości rynkowej pojazdu

| DANE IDENTYFIKACYJNE POJAZDU | | Dane: [O] I-2024 | |
|---|---|---|---|
| Marka: | SKODA | Nr rejestracyjny: | WW186YJ |
| Model pojazdu: | Rapid Spaceback 1.6 TDI-CR MR`18 E6 | Nr Info-Ekspert: | 034-03866 |

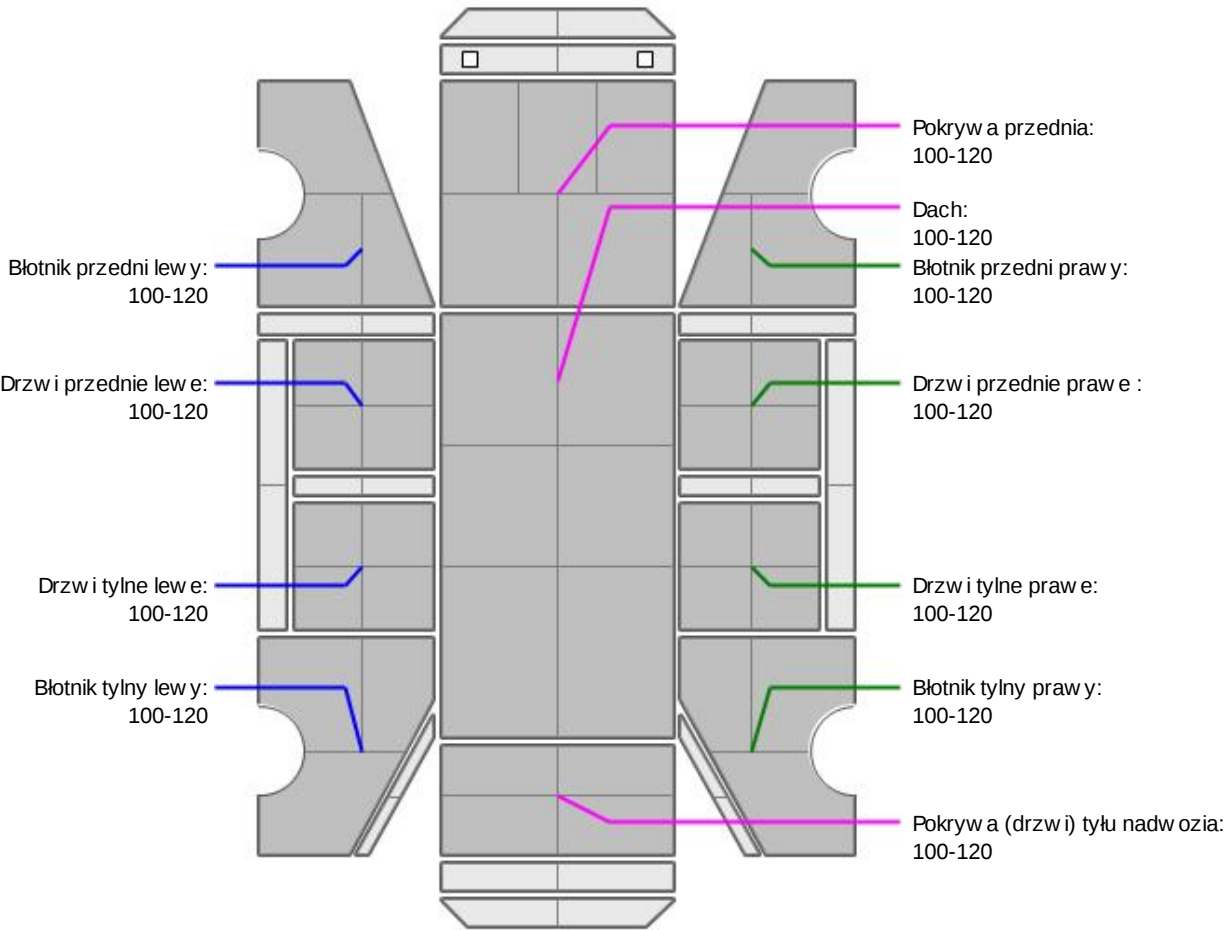
| L.p. | Nazwa elementu | L / P | Grubość powłoki [µm] | Opis |
| 1 | Pokrywa przednia | | 100-120 | |
| 2 | Dach | | 100-120 | |
| 3 | Błotnik przedni | L | 100-120 | |
| 4 | Drzwi przednie | L | 100-120 | |
| 5 | Drzwi tylne | L | 100-120 | |
| 6 | Błotnik tylny | L | 100-120 | |
| 7 | Błotnik przedni | P | 100-120 | |
| 8 | Drzwi przednie | P | 100-120 | |
| 9 | Drzwi tylne | P | 100-120 | |
| 10 | Błotnik tylny | P | 100-120 | |
| 11 | Pokrywa (drzwi) tyłu nadwozia | | 100-120 | |

Podane przedziały grubości powłoki lakierowej, dotyczą punktów pomiarowych. Nie mogą być
