## Poglądowy Raport Stanu Technicznego

Zadanie: Ocena stanu technicznego i określenie wartości rynkowej pojazdu

| DANE IDENTYFIKACYJNE POJAZDU | | Dane: [T] I-2024 | |
|---|---|---|---|
| Marka: | DACIA | Nr rejestracyjny: | WX6049A |
| Model pojazdu: | Duster dCi MR`18 E6 | Nr Info-Ekspert: | 009-00711 |

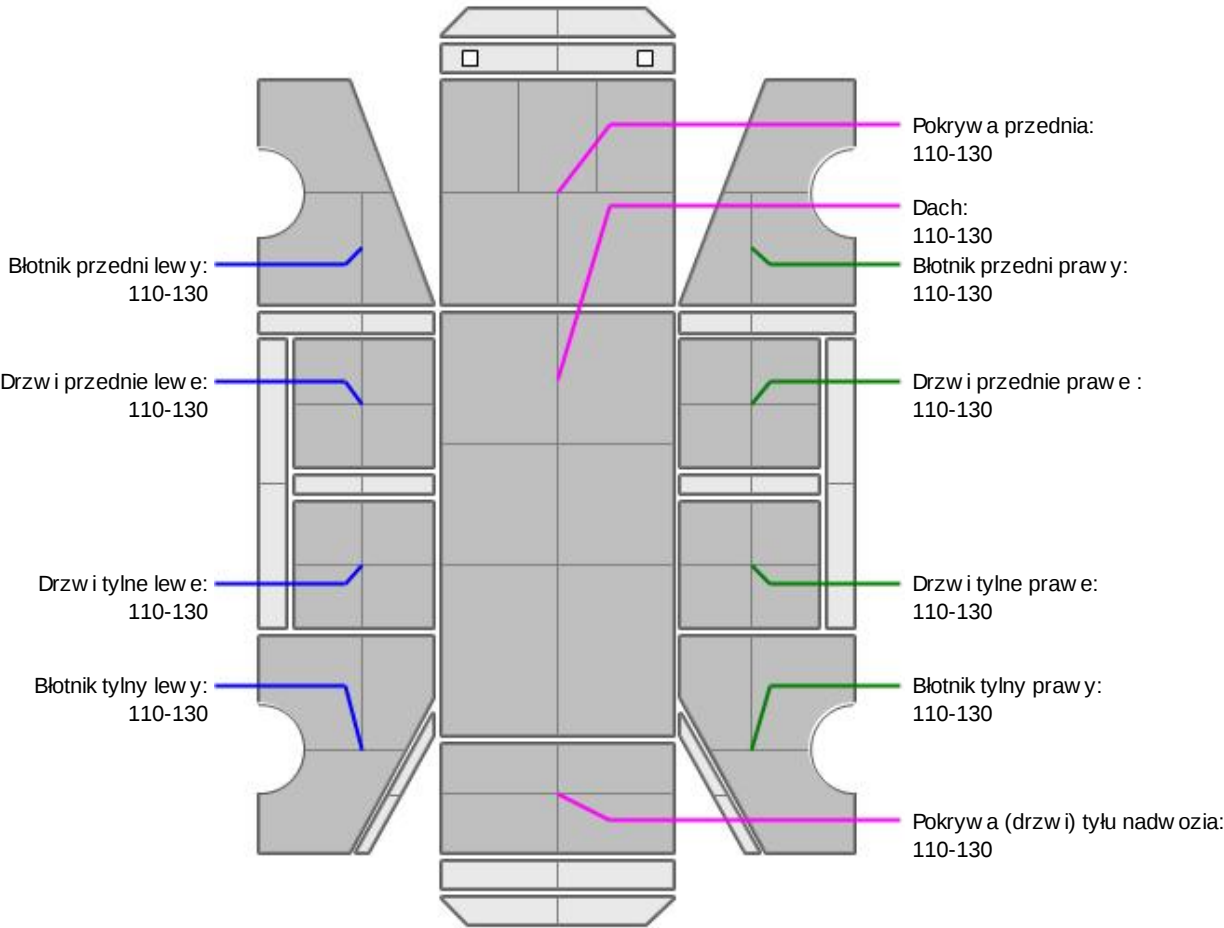
| L.p. | Nazwa elementu | L / P | Grubość powłoki [µm] | Opis |
| 1 | Pokrywa przednia | | 110-130 | |
| 2 | Dach | | 110-130 | |
| 3 | Błotnik przedni | L | 110-130 | |
| 4 | Drzwi przednie | L | 110-130 | |

| 5 | Drzwi tylne | L | 110-130 | |
| 6 | Błotnik tylny | L | 110-130 | |
| 7 | Błotnik przedni | P | 110-130 | |
| 8 | Drzwi przednie | P | 110-130 | |
| 9 | Drzwi tylne | P | 110-130 | |
| 10 | Błotnik tylny | P | 110-130 | |
| 11 | Pokrywa (drzwi) tyłu nadwozia | | 110-130 | |

Podane przedziały grubości powłoki lakierowej, dotyczą punktów pomiarowych. Nie mogą być traktowane jako gwarancja, że grubość powłoki lakierowej w innych punktach nie wykracza poza te przedziały. Pomiar powłoki lakierowej został wykonany urządzeniem będącym w posiadaniu rzeczoznawcy. Pomiar wykonany innym przyrządem może się różnić.
