Nr zlecenia: 94/21/12/2023/CarArena STANDARD

## Poglądowy Raport Stanu Technicznego

Zadanie: Ocena stanu technicznego i określenie wartości rynkowej pojazdu

| DANE IDENTYFIKACYJNE POJAZDU | | Dane: [T] I-2024 | |
|---|---|---|---|
| Marka: | DACIA | Nr rejestracyjny: | WX6042A |

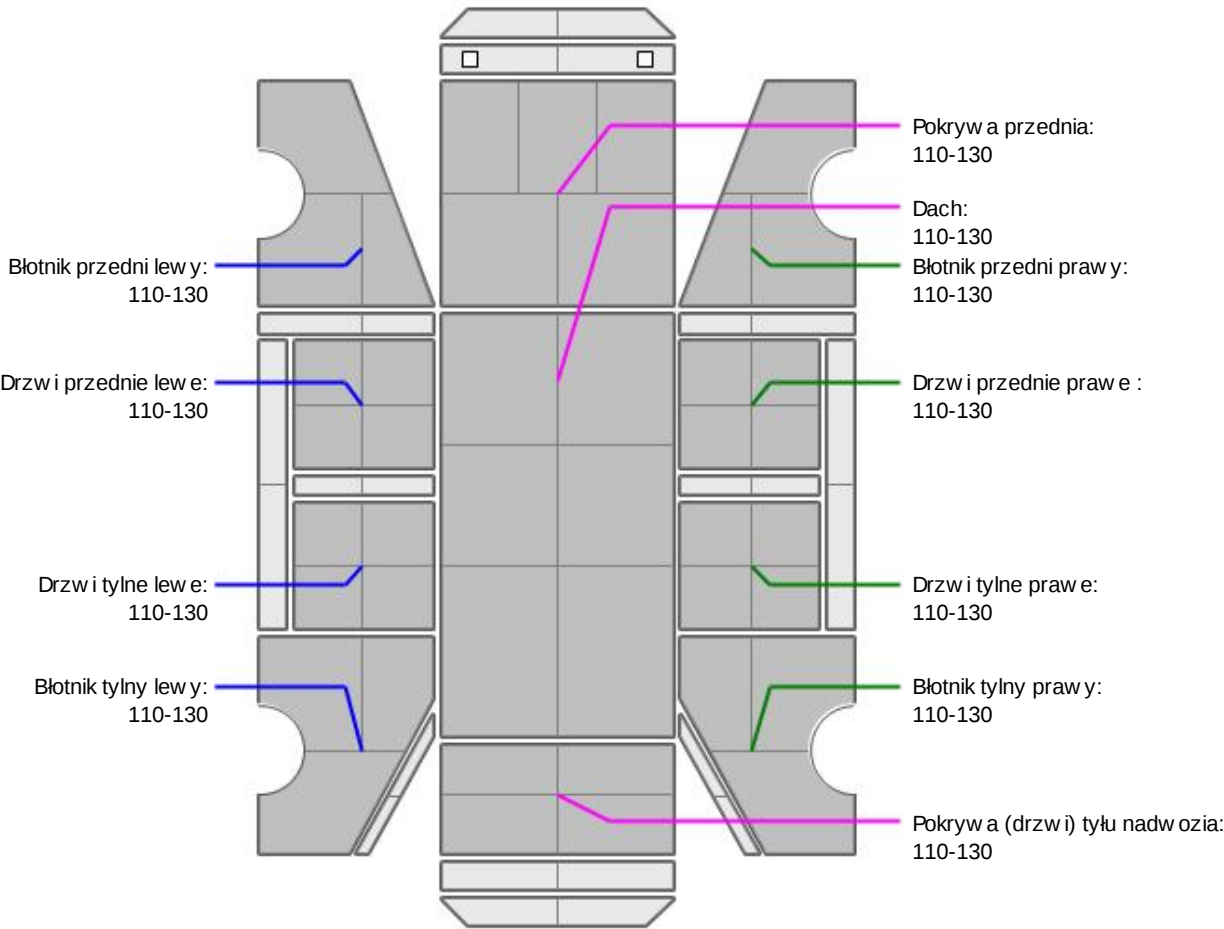
| L.p. | Nazwa elementu | L / P | Grubość powłoki [µm] | Opis |
| 1 | Pokrywa przednia | | 110-130 | |

Podane przedziały grubości powłoki lakierowej, dotyczą punktów pomiarowych. Nie mogą być traktowane jako gwarancja, że grubość powłoki lakierowej w innych punktach nie wykracza poza te przedziały. Pomiar powłoki lakierowej został wykonany urządzeniem będącym w posiadaniu rzeczoznawcy. Pomiar wykonany innym przyrządem może się różnić.
