## Poglądowy Raport Stanu Technicznego

Zadanie: Ocena stanu technicznego i określenie wartości rynkowej pojazdu

| DANE IDENTYFIKACYJNE POJAZDU | | Dane: [O] III-2024 | |
|---|---|---|---|
| Marka: | <b>SKODA</b> | Nr rejestracyjny: | <b>WPR 1389E</b> |
| Model pojazdu: | <b>Rapid Spaceback 1.4 TDI-CR MR`18 E6</b> | Nr Info-Ekspert: | <b>034-03855</b> |

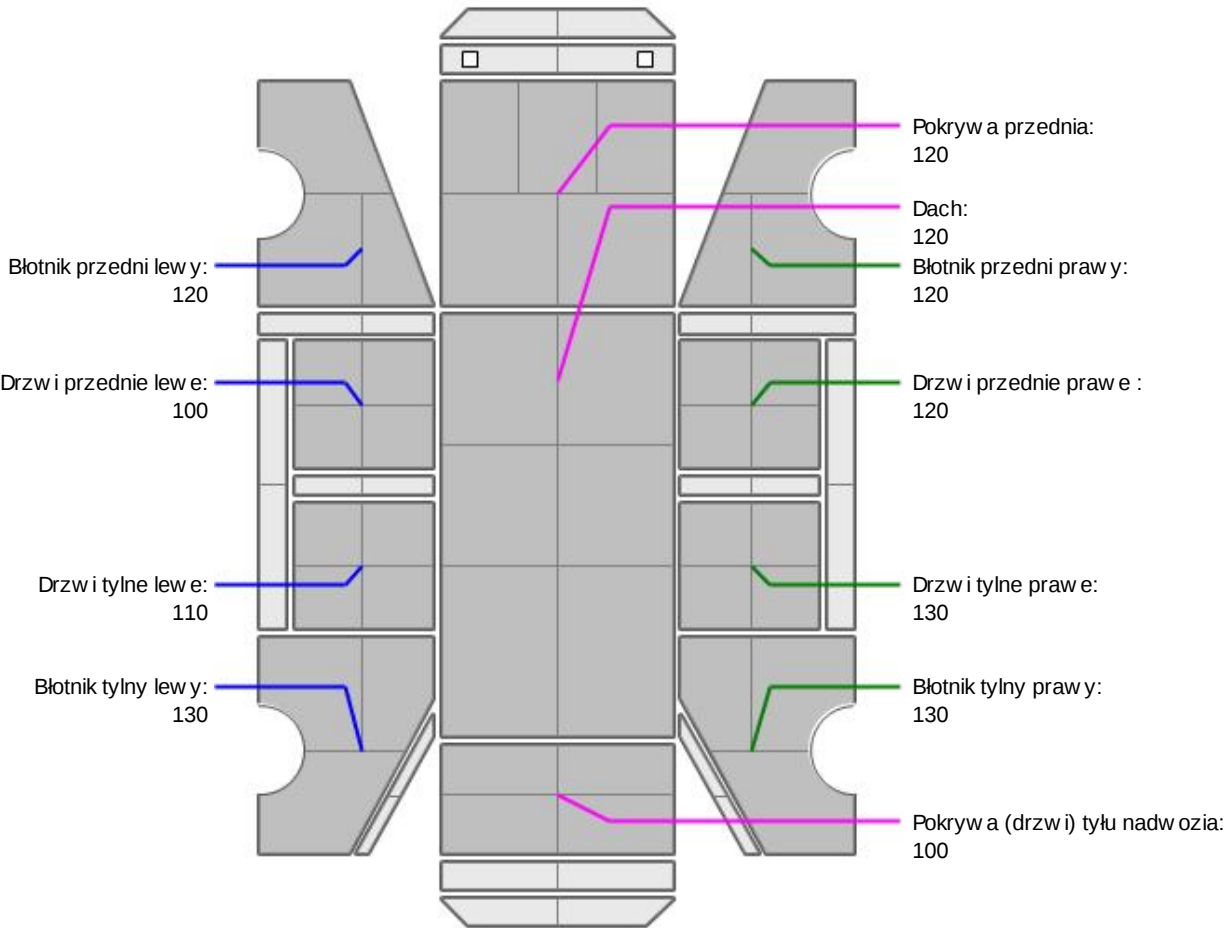
| L.p. | Nazwa elementu | L / P | Grubość powłoki [µm] | Opis |
| 1 | Pokrywa przednia | | 120 | |
| 2 | Dach | | 120 | |
| 3 | Błotnik przedni | L | 120 | |
| 4 | Drzwi przednie | L | 100 | |
| 5 | Drzwi tylne | L | 110 | |

| 6 | Błotnik tylny | L | 130 | |
| 7 | Błotnik przedni | P | 120 | |
| 8 | Drzwi przednie | P | 120 | |
| 9 | Drzwi tylne | P | 130 | |
| 10 | Błotnik tylny | P | 130 | |
| 11 | Pokrywa (drzwi) tyłu nadwozia | | 100 | |

Podane przedziały grubości powłoki lakierowej, dotyczą punktów pomiarowych. Nie mogą być traktowane jako gwarancja, że grubość powłoki lakierowej w innych punktach nie wykracza poza te przedziały. Pomiar powłoki lakierowej został wykonany urządzeniem będącym w posiadaniu rzeczoznawcy. Pomiar wykonany innym przyrządem może się różnić.
