# Poglądowy Raport Stanu Technicznego

Zadanie: Ocena stanu technicznego i określenie wartości rynkowej pojazdu

| DANE IDENTYFIKACYJNE POJAZDU | | Dane: [O] III-2024 | |
|---|---|---|---|
| Marka: | OPEL | Nr rejestracyjny: | W614FL |
| Model pojazdu: | Astra V Sports Tourer 1.6 CDTI MR`16 E6 | Nr Info-Ekspert: | 028-05964 |

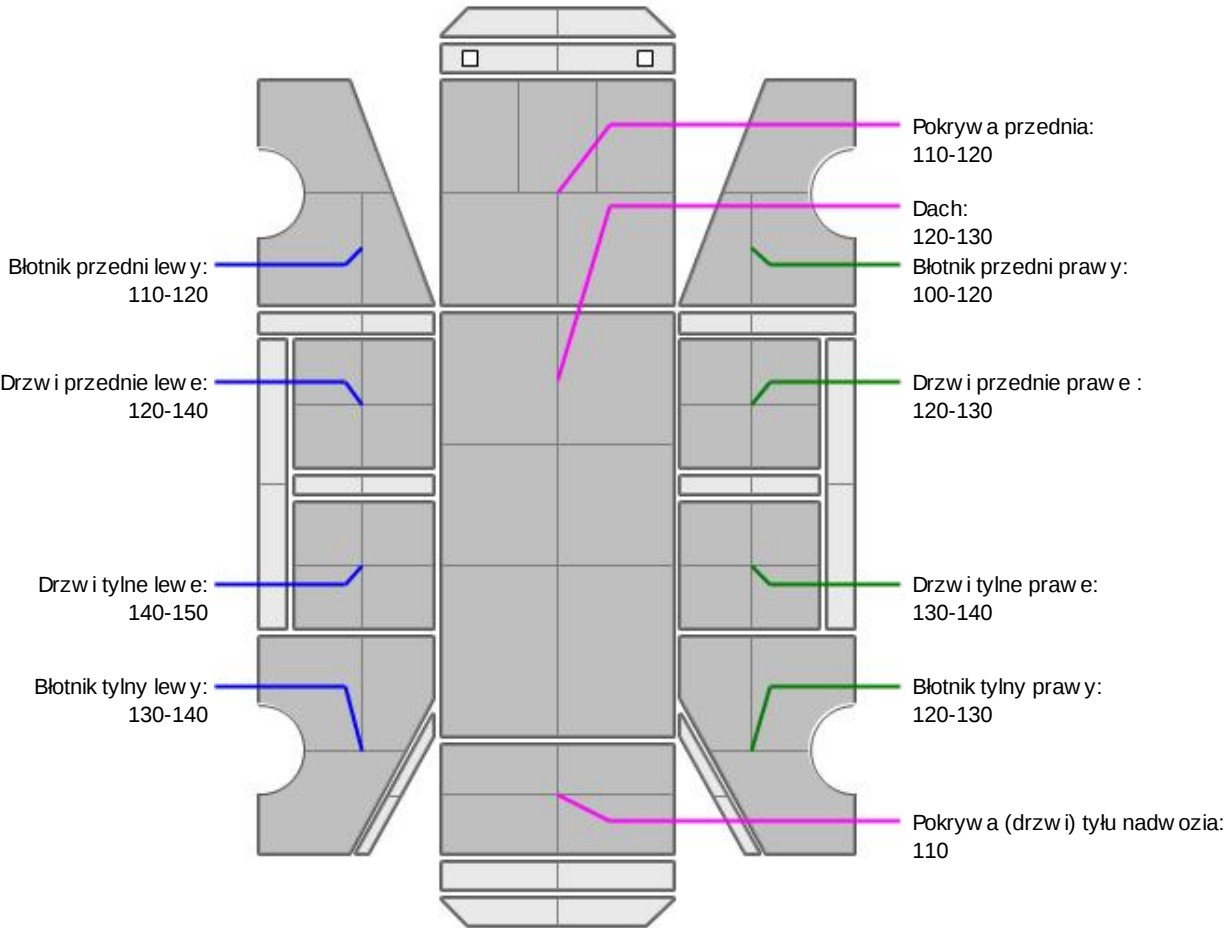
NADWOZIE – Opis powłoki lakierowej

| L.p. | Nazwa elementu | L / P | Grubość powłoki [µm] | Opis |
| 1 | Pokrywa przednia | | 110-120 | |
| 2 | Dach | | 120-130 | |
| 3 | Błotnik przedni | L | 110-120 | |
| 4 | Drzwi przednie | L | 120-140 | |
| 5 | Drzwi tylne | L | 140-150 | |
| 6 | Błotnik tylny | L | 130-140 | |
| 7 | Błotnik przedni | P | 100-120 | |
| 8 | Drzwi przednie | P | 120-130 | |
| 9 | Drzwi tylne | P | 130-140 | |
| 10 | Błotnik tylny | P | 120-130 | |
| 11 | Pokrywa (drzwi) tyłu nadwozia | | 110 | |
