## OPINIA TECHNICZNA

Zadanie: Ocena stanu technicznego i określenie wartości rynkowej pojazdu

Marka: **FORD**

Model pojazdu: **Focus 1.5 EcoBlue MR`18 E6**

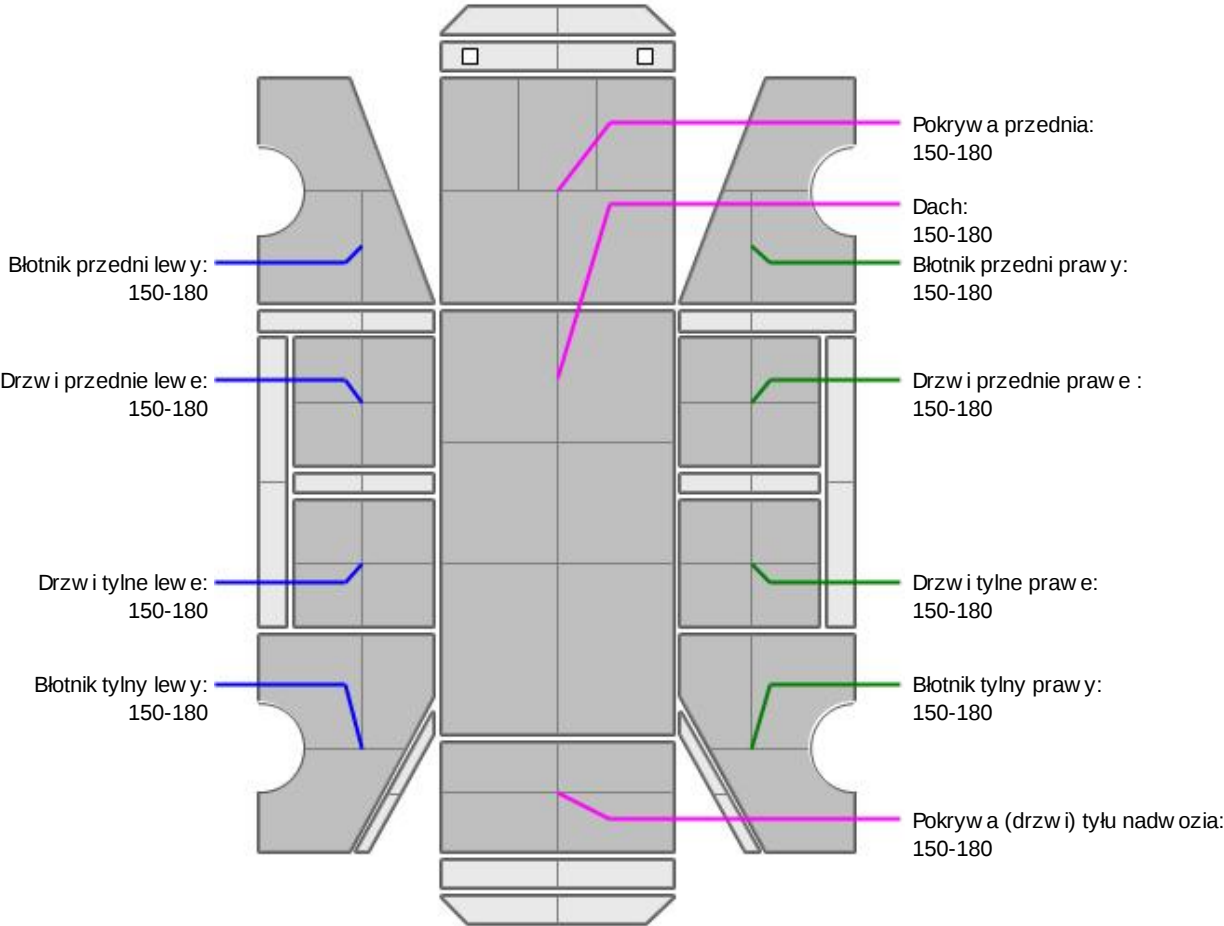
NADWOZIE – Opis powłoki lakierowej

| L.p. | Nazwa elementu | L / P | Grubość powłoki [µm] | Opis |
| 1 | Pokrywa przednia | | 150-180 | |
| 2 | Dach | | 150-180 | |
| 3 | Błotnik przedni | L | 150-180 | |
| 4 | Drzwi przednie | L | 150-180 | |
| 5 | Drzwi tylne | L | 150-180 | |
| 6 | Błotnik tylny | L | 150-180 | |
| 7 | Błotnik przedni | P | 150-180 | |
| 8 | Drzwi przednie | P | 150-180 | |
| 9 | Drzwi tylne | P | 150-180 | |
| 10 | Błotnik tylny | P | 150-180 | |
| 11 | Pokrywa (drzwi) tyłu nadwozia | | 150-180 | |

Podane przedziały grubości powłoki lakierowej, dotyczą punktów pomiarowych. Nie mogą być traktowane jako gwarancja, że grubość powłoki lakierowej w innych punktach nie wykracza poza te przedziały. Pomiar powłoki lakierowej został wykonany urządzeniem będącym w posiadaniu rzeczoznawcy. Pomiar wykonany innym przyrządem może się różnić.
