Nr zlecenia: 169/20/03/2024/CarArena STANDARD

## OPINIA TECHNICZNA

Zadanie: Ocena stanu technicznego i określenie wartości rynkowej pojazdu

| DANE IDENTYFIKACYJNE POJAZDU | | Dane: [O] III-2024 | |
|---|---|---|---|
| Model pojazdu: | Focus 1.5 EcoBlue MR`18 E6 | Nr Info-Ekspert: | 011-10568 |

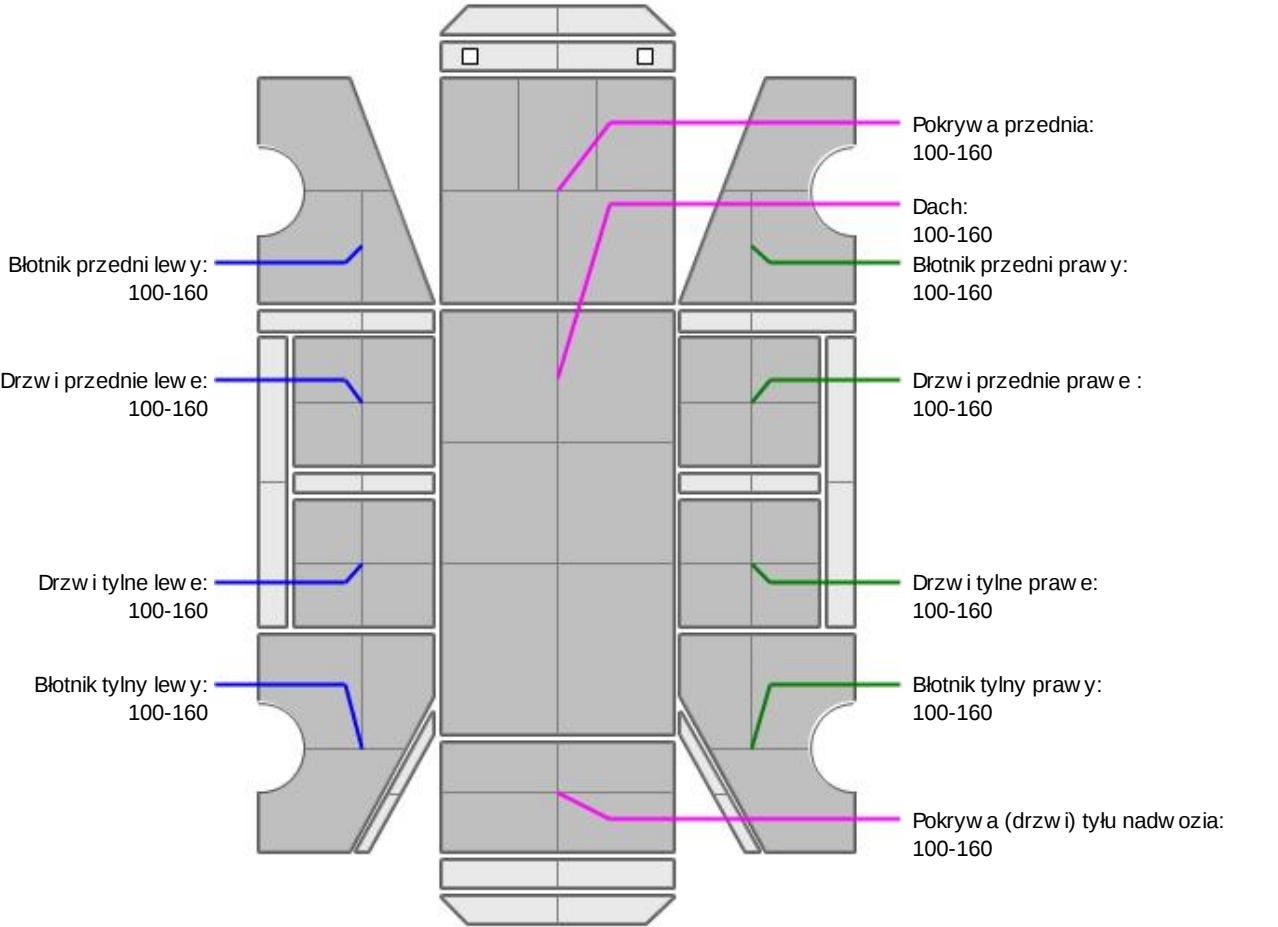
NADWOZIE – Opis powłoki lakierowej

| L.p. | Nazwa elementu | L / P | Grubość powłoki [μm] | Opis |
| 1 | Pokrywa przednia | | 100-160 | |
| 2 | Dach | | 100-160 | |
| 3 | Błotnik przedni | L | 100-160 | |
| 4 | Drzwi przednie | L | 100-160 | |
| 5 | Drzwi tylne | L | 100-160 | |
| 6 | Błotnik tylny | L | 100-160 | |
| 7 | Błotnik przedni | P | 100-160 | |
| 8 | Drzwi przednie | P | 100-160 | |
| 9 | Drzwi tylne | P | 100-160 | |
| 10 | Błotnik tylny | P | 100-160 | |
| 11 | Pokrywa (drzwi) tyłu nadwozia | | 100-160 | |

Podane przedziały grubości powłoki lakierowej, dotyczą punktów pomiarowych. Nie mogą być traktowane jako gwarancja, że grubość powłoki lakierowej w innych punktach nie wykracza poza te przedziały. Pomiar powłoki lakierowej został wykonany urządzeniem będącym w posiadaniu rzeczoznawcy. Pomiar wykonany innym przyrządem może się różnić.
