Nr zlecenia: 52/02/04/2024/CarArena Strabag Strzałkowo

## Poglądowy Raport Stanu Technicznego

Zadanie: Ocena stanu technicznego i określenie wartości rynkowej pojazdu

| Model pojazdu: | <b>Golf VII Variant 1.6 TDI MR`17 E6</b> | Nr Info-Ekspert: | <b>040-08570</b> |

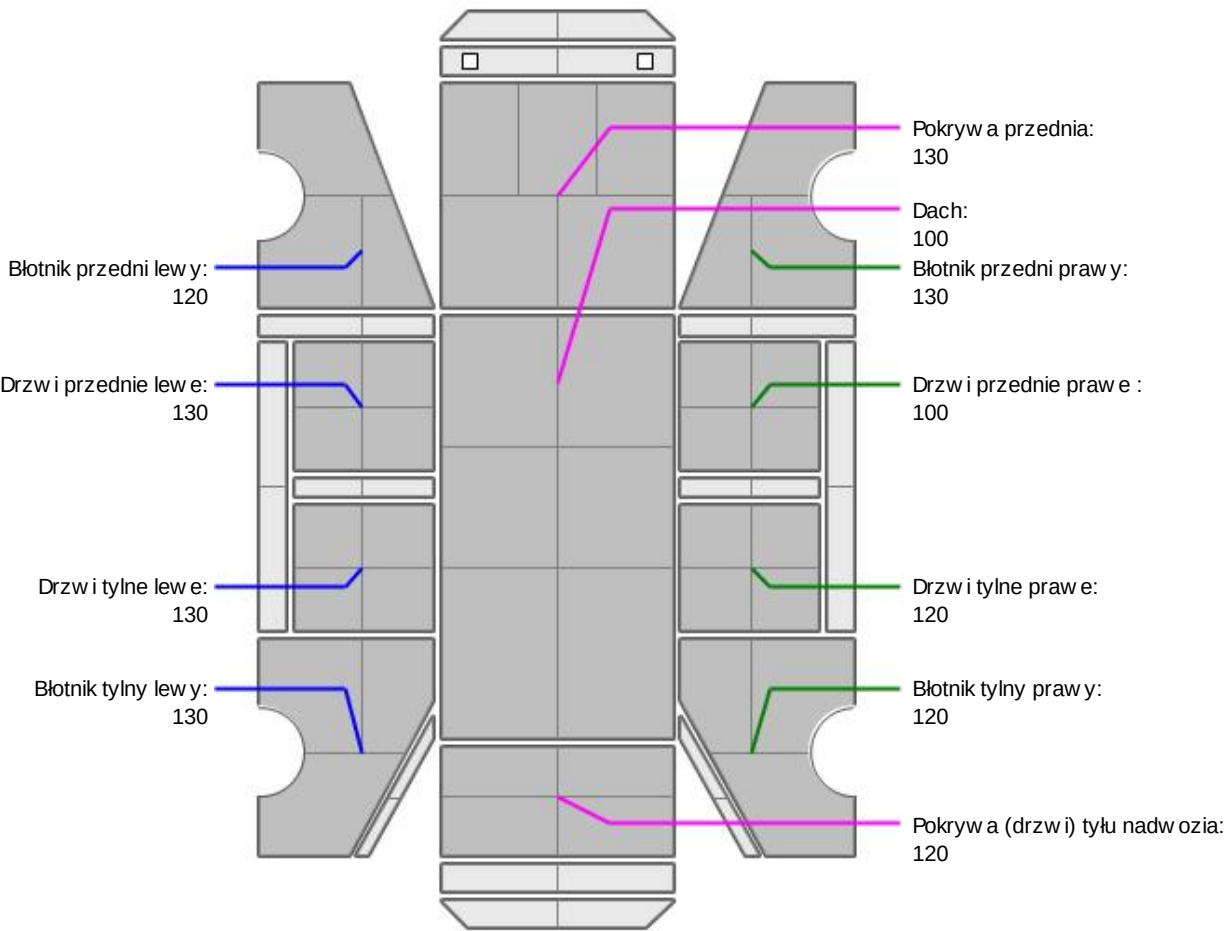
NADWOZIE – Opis powłoki lakierowej

| L.p. | Nazwa elementu | L / P | Grubość powłoki [µm] | Opis |
| 1 | Pokrywa przednia | | 130 | |
| 2 | Dach | | 100 | |
| 3 | Błotnik przedni | L | 120 | |
| 4 | Drzwi przednie | L | 130 | |
| 5 | Drzwi tylne | L | 130 | |
| 6 | Błotnik tylny | L | 130 | |
| 7 | Błotnik przedni | P | 130 | |
| 8 | Drzwi przednie | P | 100 | |
| 9 | Drzwi tylne | P | 120 | |
| 10 | Błotnik tylny | P | 120 | |
| 11 | Pokrywa (drzwi) tyłu nadwozia | | 120 | |

Podane przedziały grubości powłoki lakierowej, dotyczą punktów pomiarowych. Nie mogą być traktowane jako gwarancja, że grubość powłoki lakierowej w innych punktach nie wykracza poza te przedziały. Pomiar powłoki lakierowej został wykonany urządzeniem będącym w posiadaniu rzeczoznawcy. Pomiar wykonany innym przyrządem może się różnić.
