Nr zlecenia: 202/20/03/2024/CarArena STANDARD

## OPINIA TECHNICZNA

Zadanie: Ocena stanu technicznego i określenie wartości rynkowej pojazdu

| DANE IDENTYFIKACYJNE POJAZDU | | Dane: [O] IV-2024 | |
|---|---|---|---|
| Model pojazdu: | <b>Focus 1.5 EcoBlue MR`18 E6</b> | Nr Info-Ekspert: | <b>011-10568</b> |

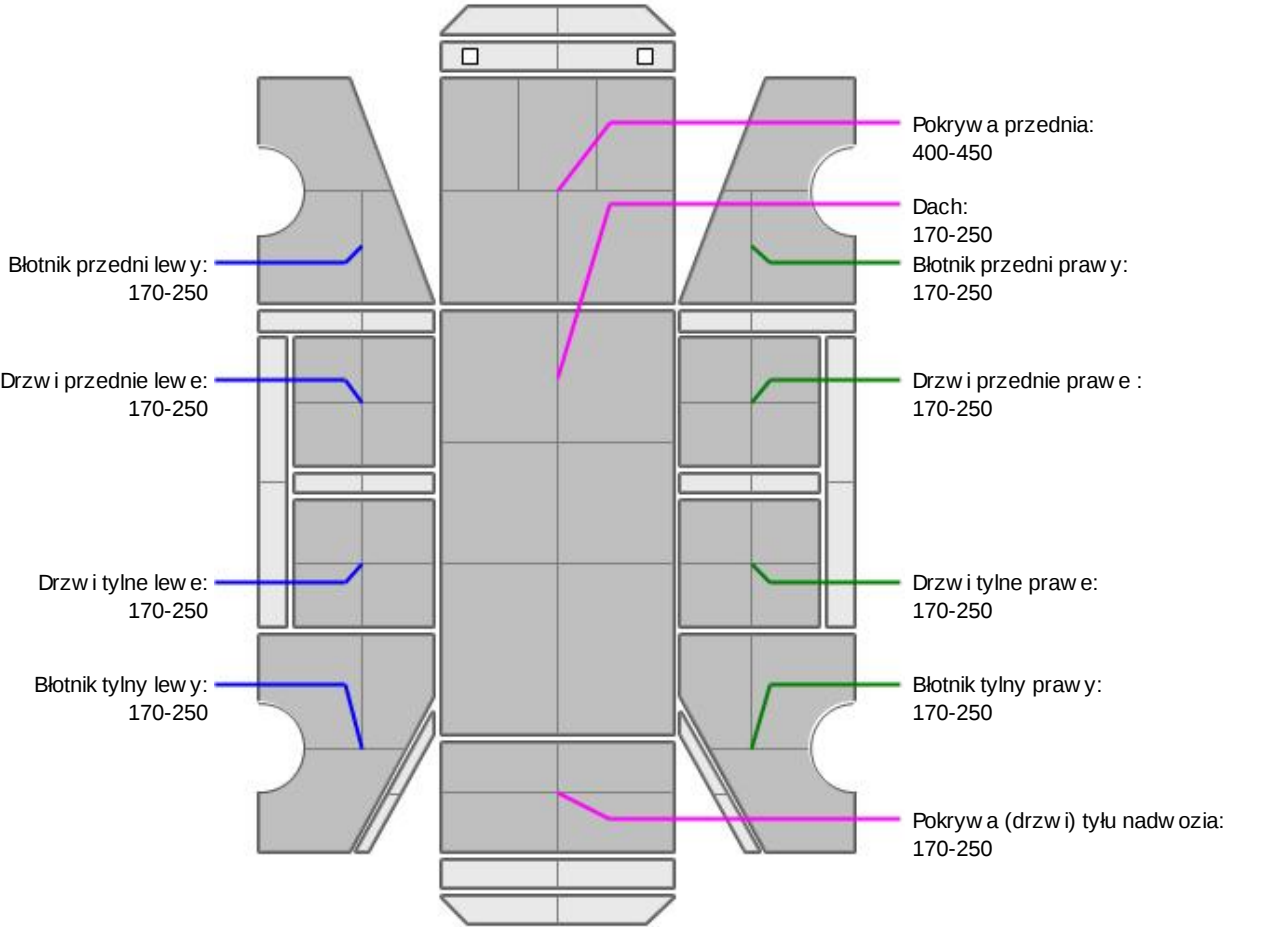
NADWOZIE – Opis powłoki lakierowej

| L.p. | Nazwa elementu | L / P | Grubość powłoki [μm] | Opis |
|---|---|---|---|---|
| 1 | Pokrywa przednia | | 400-450 | |
| 2 | Dach | | 170-250 | |

Podane przedziały grubości powłoki lakierowej, dotyczą punktów pomiarowych. Nie mogą być traktowane jako gwarancja, że grubość powłoki lakierowej w innych punktach nie wykracza poza te przedziały. Pomiar powłoki lakierowej został wykonany urządzeniem będącym w posiadaniu rzeczoznawcy. Pomiar wykonany innym przyrządem może się różnić.
