## Raport z oględzin pojazdu

| Numer raportu | 360362/3/24-9570 | Data raportu | 29-03-2024 |

| Marka, model | FORD Focus Kombi 14-18 |
| Typ, wersja | Focus 2.0 TDCi Titanium ASS |

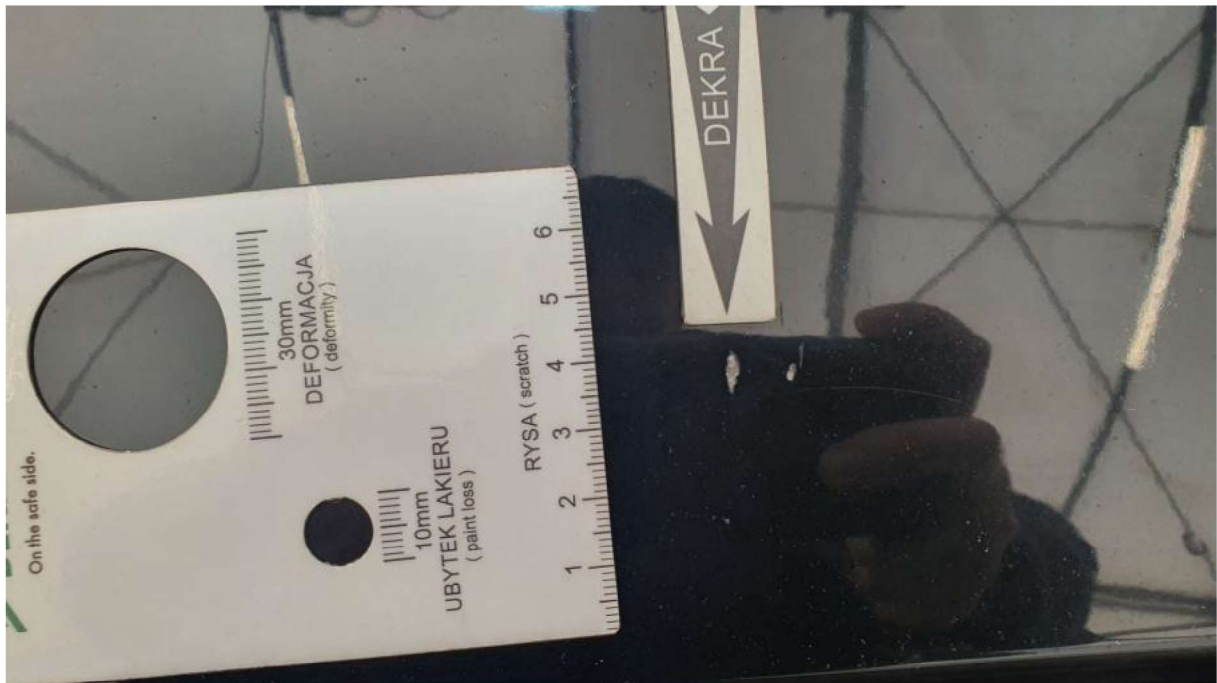
**Fot. 33**

| Poz. | Nazwa pozycji | Opis uszkodzeń | Kwalifik. | Naprawa [rbg] |
|---|---|---|---|---|
| 7 | Pokrywa przednia | wgniecenie/odkształcenie, rysa/odprysk | | |

Pokrywa komory silnika - Rysa/odprysk 1

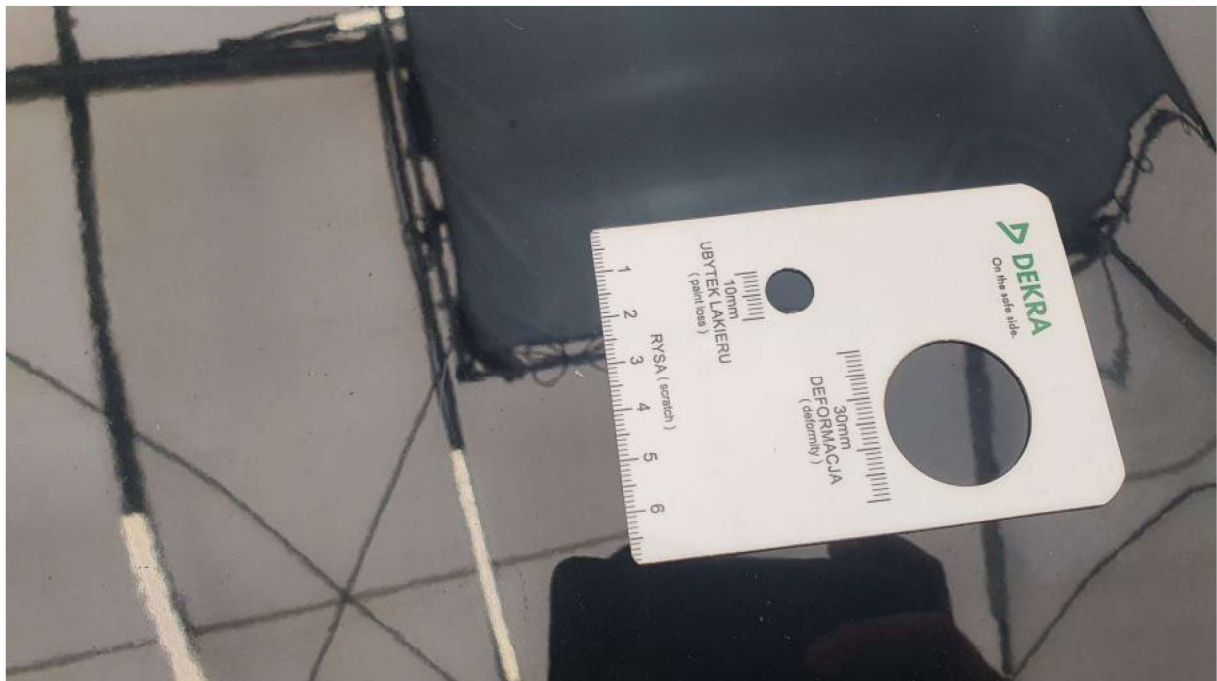
**Fot. 34**

Pokrywa komory silnika - Rysa/odprysk 2

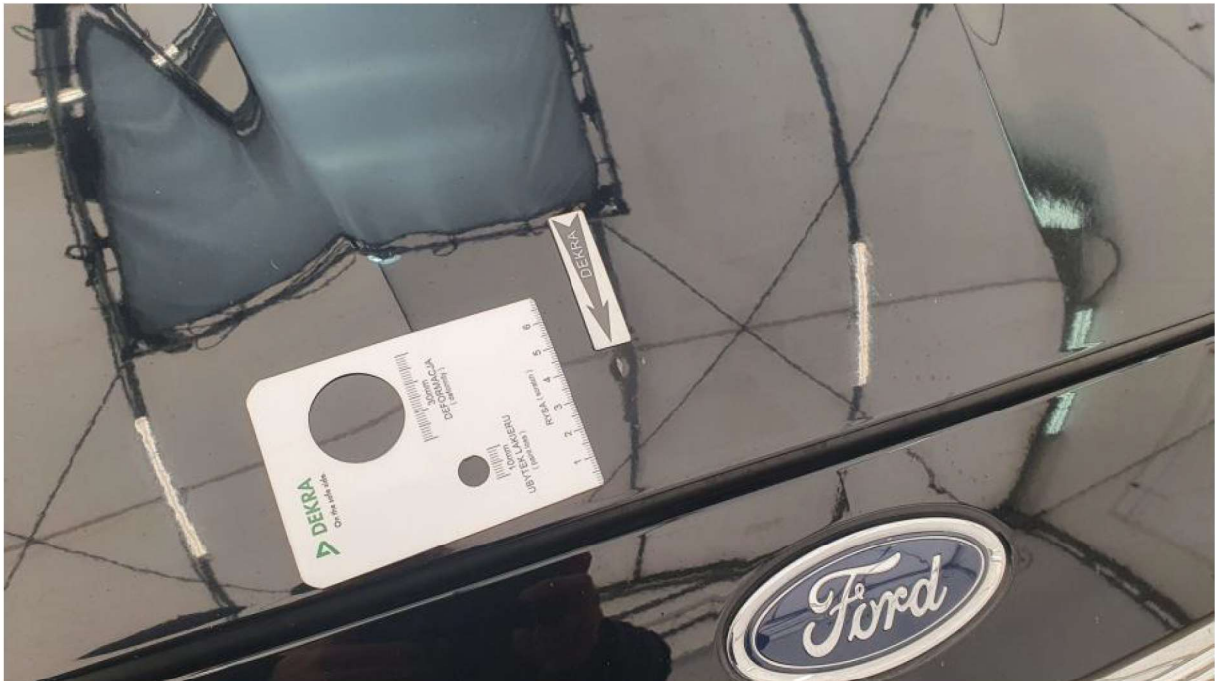
**Fot. 35**

Pokrywa komory silnika - Wgniecenie/odkształcenie 1

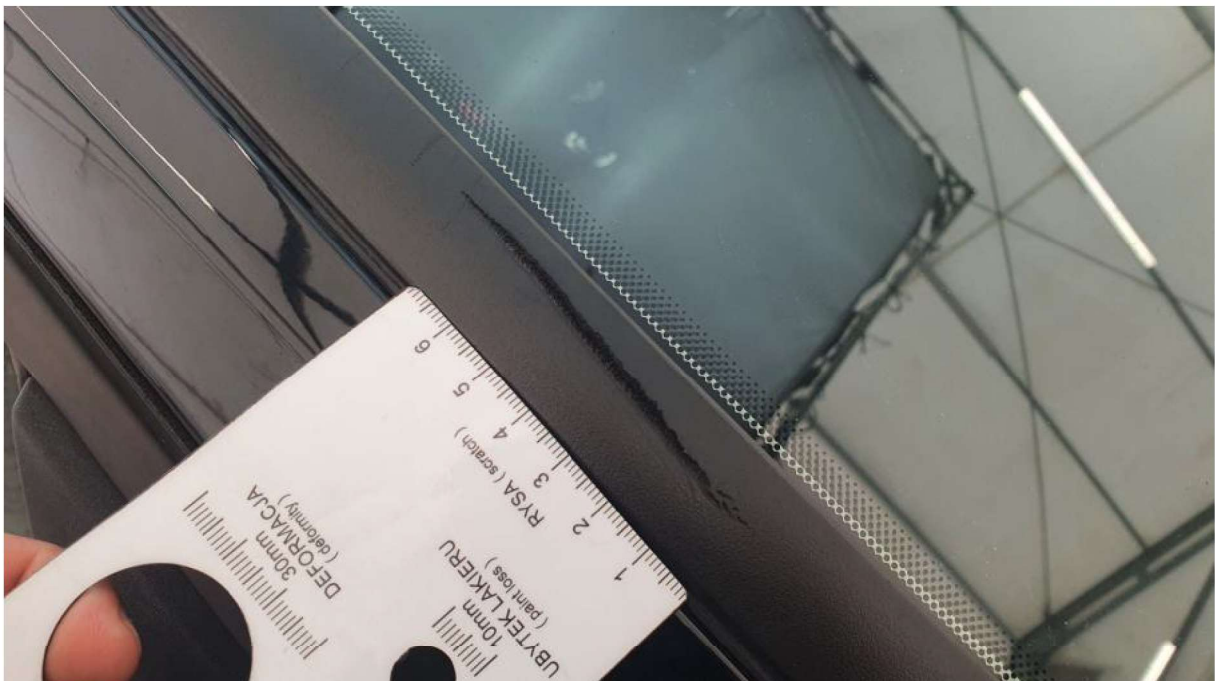
**Fot. 36**

| Poz. | Nazwa pozycji | Opis uszkodzeń | Kwalifik. | Naprawa [rbg] |
|---|---|---|---|---|
| 1 | Listwa ozdobna boczna szyby przed. R | pęknięcie/rozerwanie | WY | 0.6 |

Uszczelka/listwa szyby czołowej - Rysa/odprysk 1

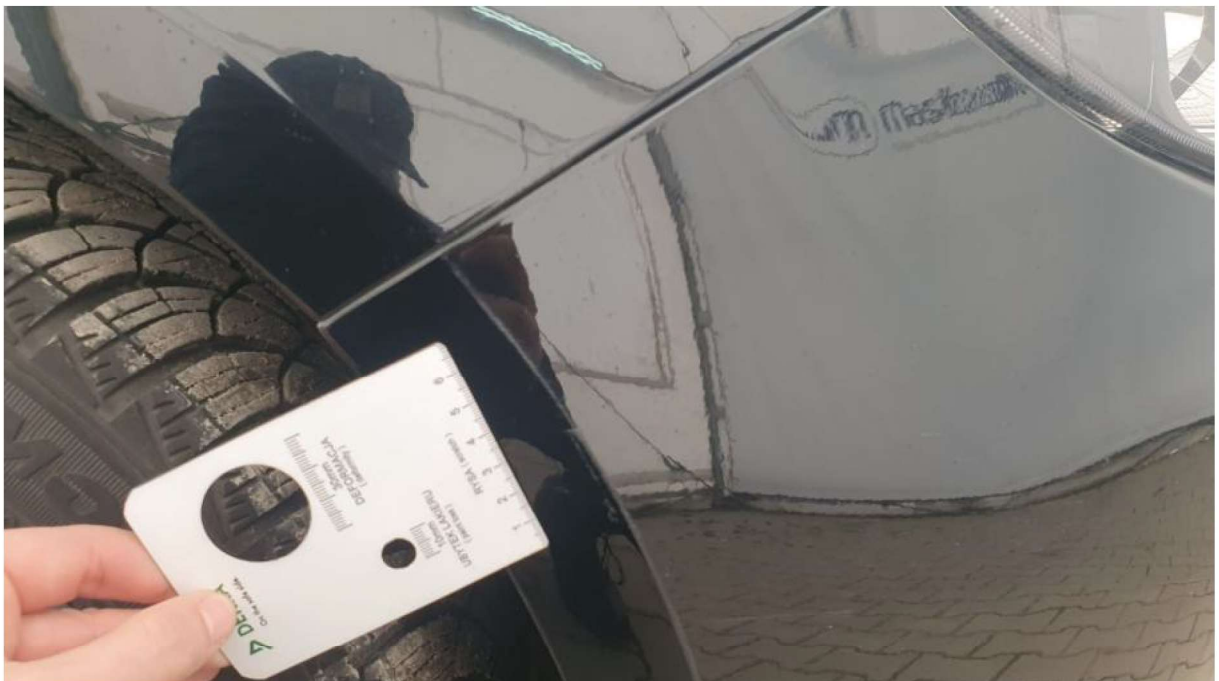
| Poz. | Nazwa pozycji | Opis uszkodzeń | Kwalifik. | Naprawa [rbg] |
|---|---|---|---|---|
| 2 | Okładzina zderzaka przedniego | rysa/odprysk | NA | 0.5 |

Zderzak - Rysa/odprysk 1

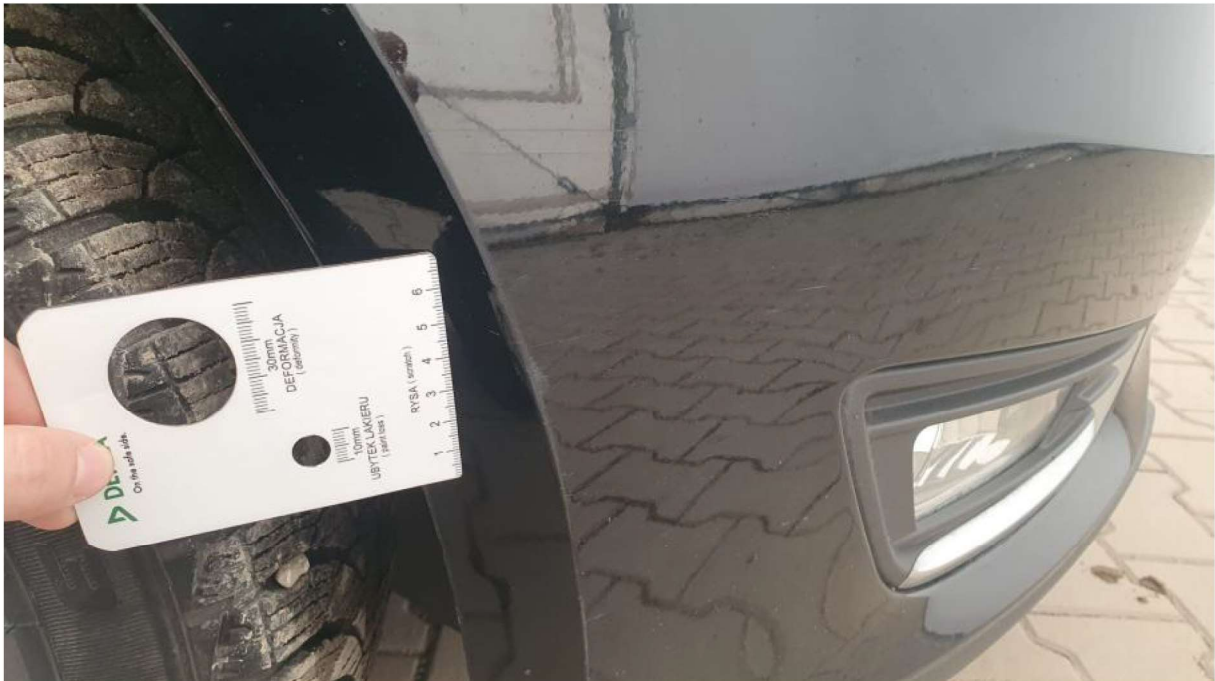
**Fot. 39**

Zderzak - Rysa/odprysk 2

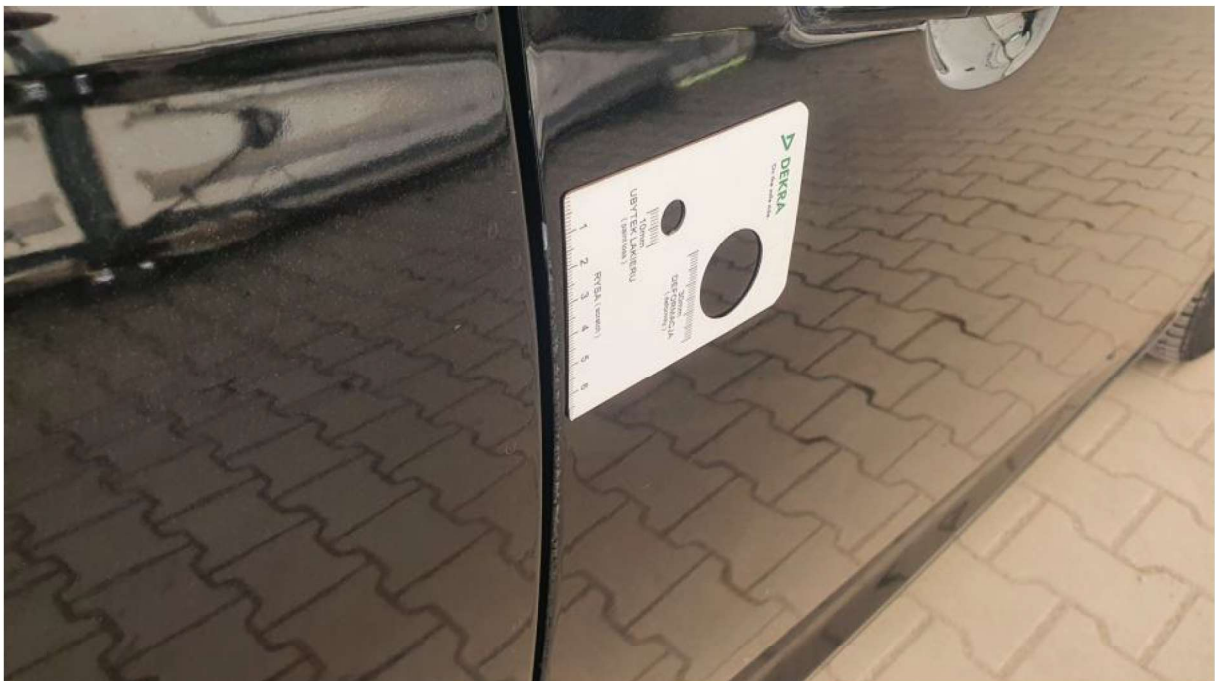
**Fot. 40**

| Poz. | Nazwa pozycji | Opis uszkodzeń | Kwalifik. | Naprawa [rbg] |
|---|---|---|---|---|
| 8 | Poszycie drzwi przednich R | rysa/odprysk | | |

Drzwi przednie P - Rysa/odprysk 1

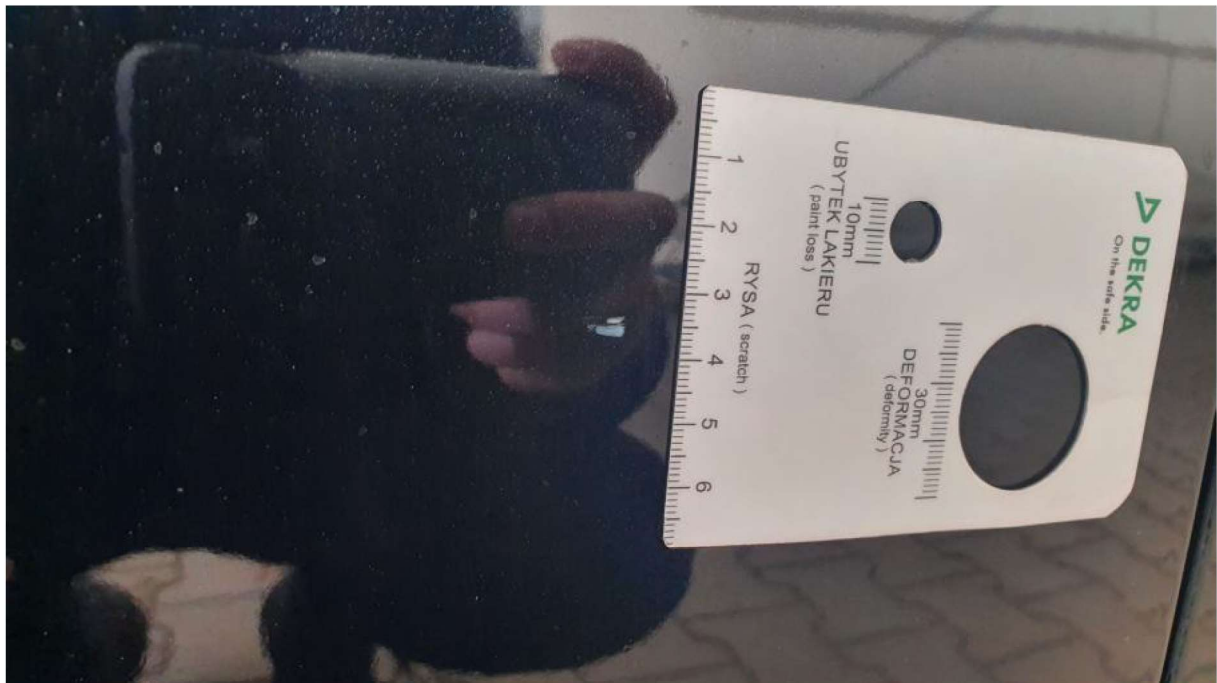
**Fot. 41**

| Poz. | Nazwa pozycji | Opis uszkodzeń | Kwalifik. | Naprawa [rbg] |
|---|---|---|---|---|
| 9 | Poszycie drzwi tylnych R | rysa/odprysk | | |

Drzwi tylne P - Rysa/odprysk 1

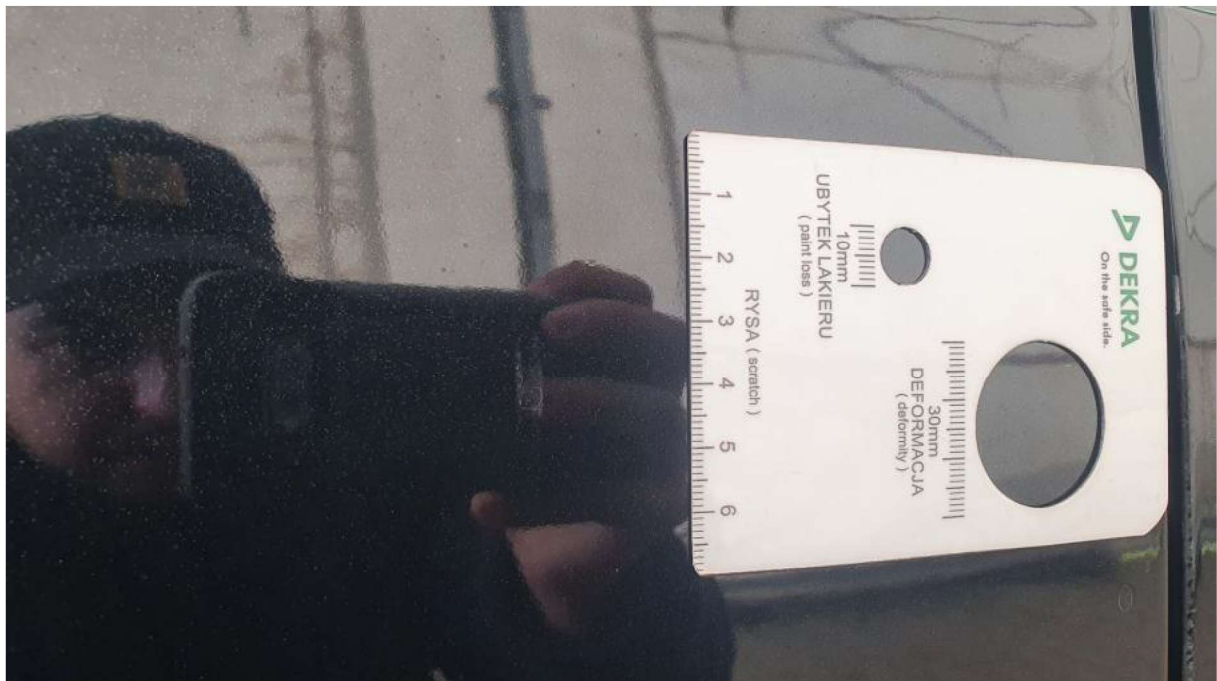
**Fot. 42**

Drzwi tylne P - Rysa/odprysk 2

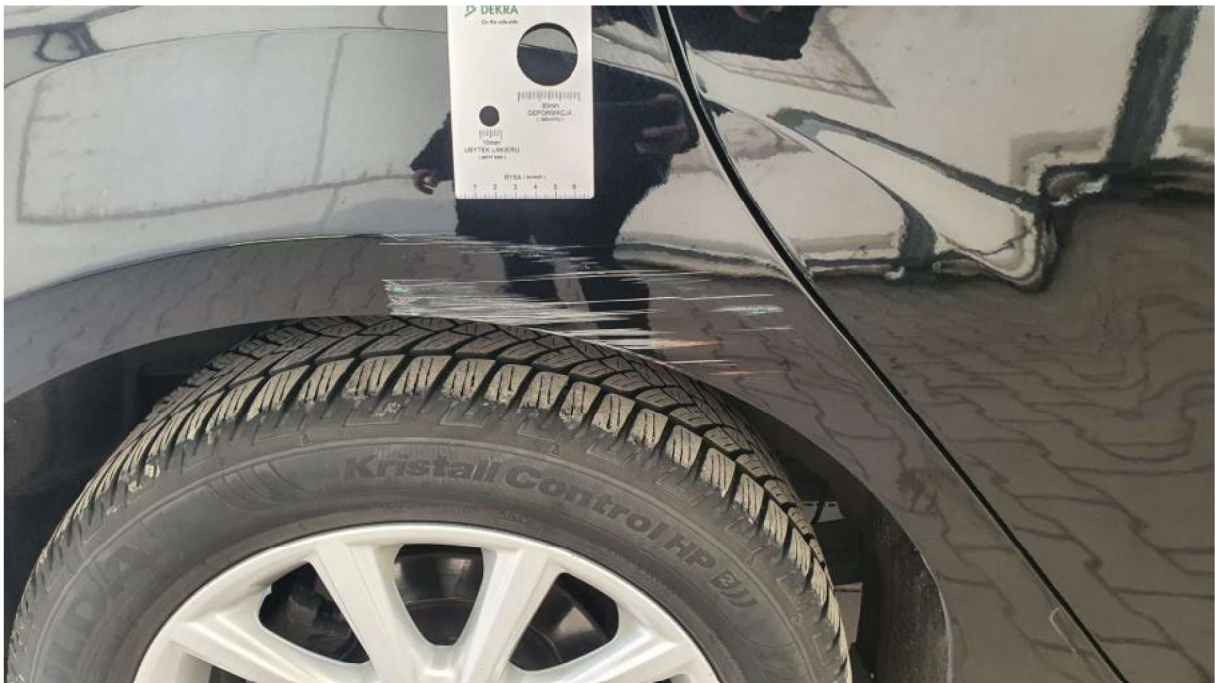
**Fot. 43**

| Poz. | Nazwa części | Przedział grubości powłoki lakierowej [µm] |
|---|---|---|
| 1 | Błotnik tylny prawy/ściana boczna prawa | 150 - 1000 |

| Poz. | Nazwa pozycji | Opis uszkodzeń | Kwalifik. | Naprawa [rbg] |
|---|---|---|---|---|
| 6 | Łotnik tylny R | rysa/odprysk | NA | 1 |

Błotnik tylny P / Ściana boczna P - Rysa/odprysk 1

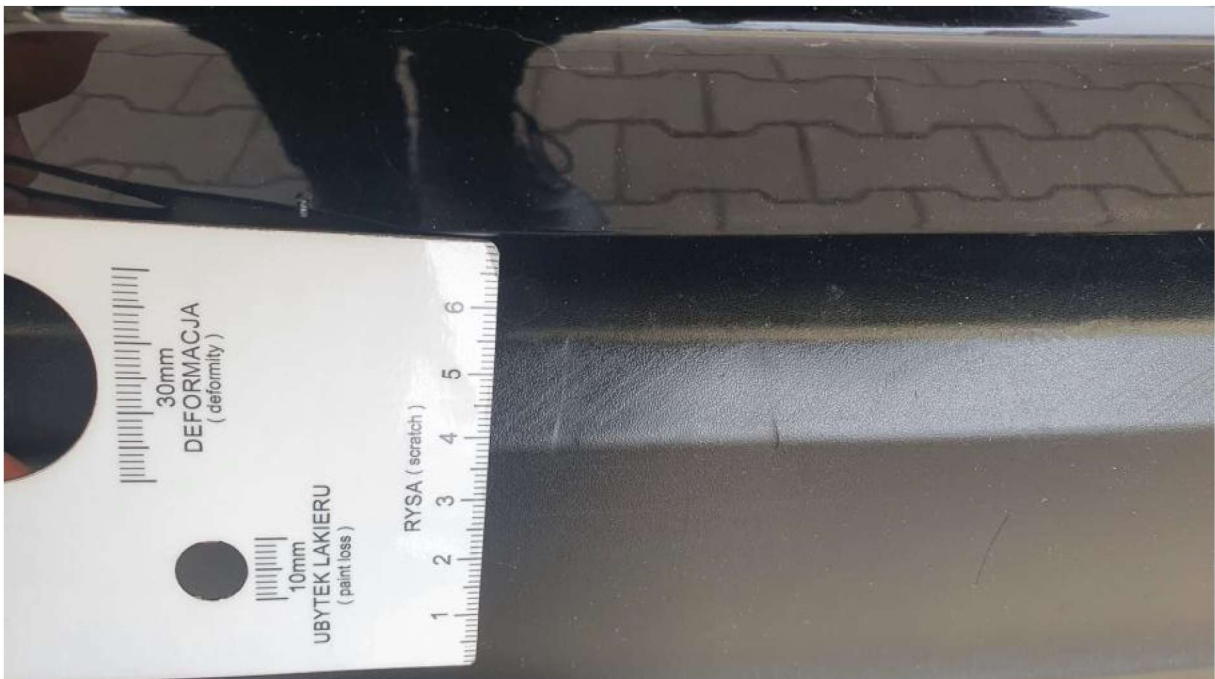
**Fot. 44**

| Poz. | Nazwa pozycji | Opis uszkodzeń | Kwalifik. | Naprawa [rbg] |
|---|---|---|---|---|
| 10 | Nakładka zderzaka tylnego, dół | rysa/odprysk | | |

Zderzak tylny - Rysa/odprysk 1

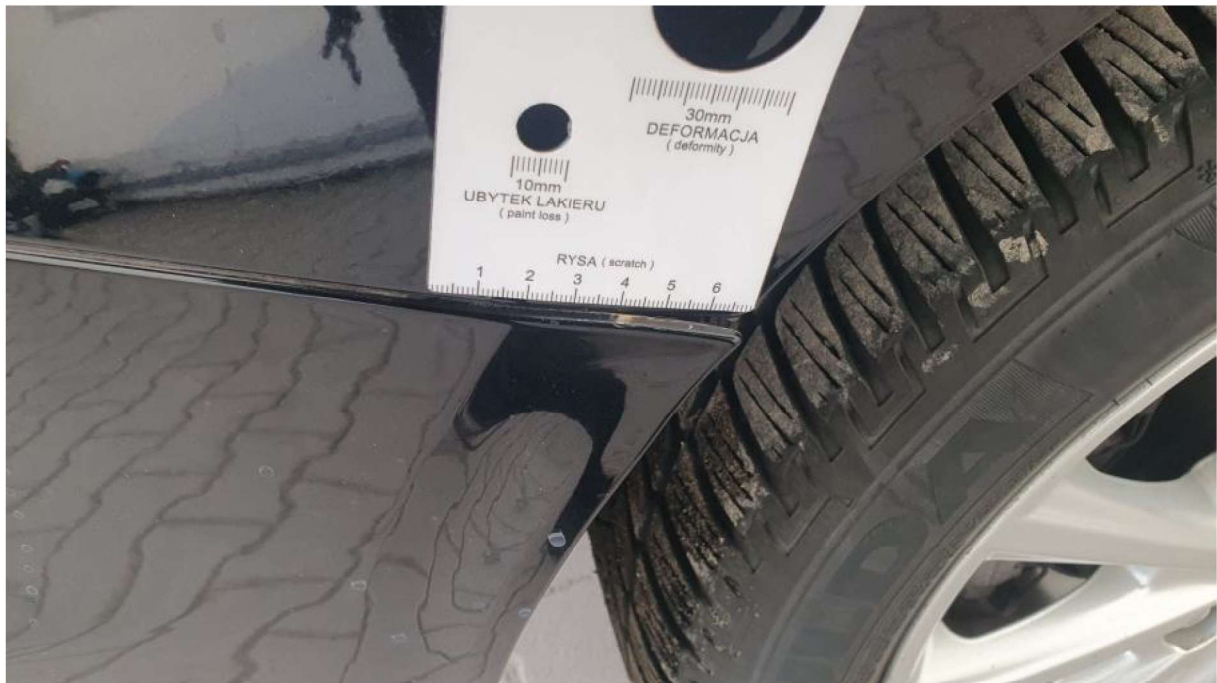
**Fot. 45**

| Poz. | Nazwa pozycji | Opis uszkodzeń | Kwalifik. | Naprawa [rbg] |
|---|---|---|---|---|
| 11 | Zderzak, róg R | inneNiewłaściwe spasowanie | | |

Zderzak tylny cz P - Inne 1

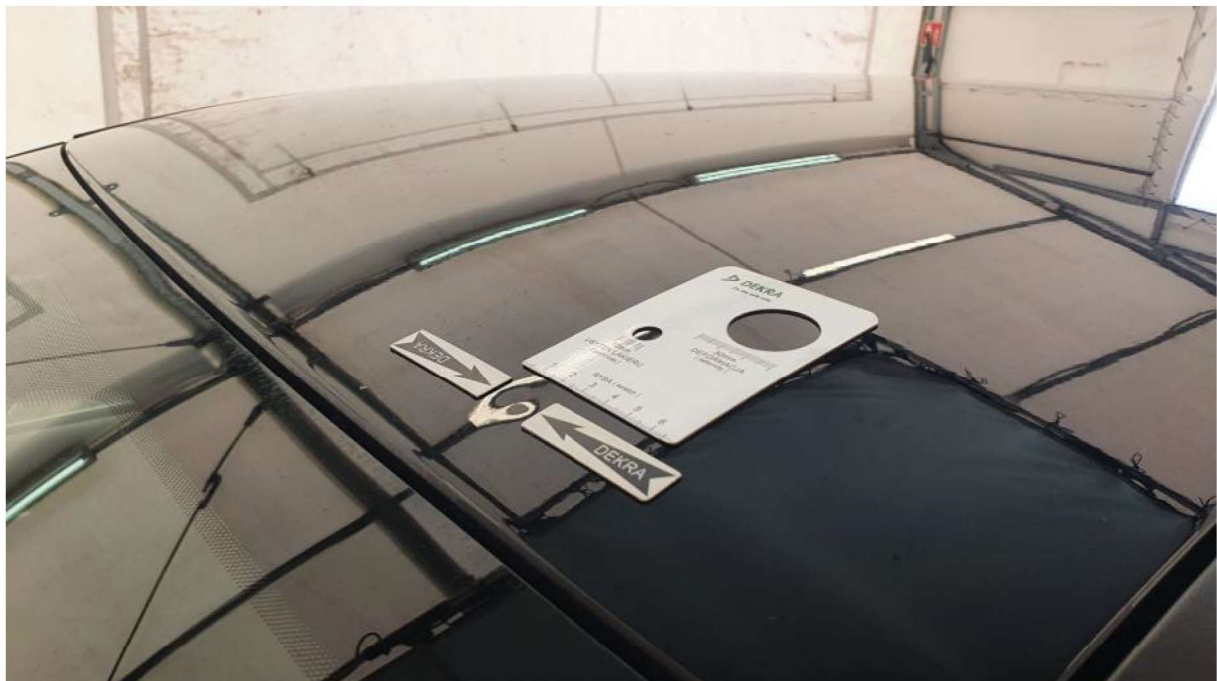
**Fot. 46**

| Poz. | Nazwa pozycji | Opis uszkodzeń | Kwalifik. | Naprawa [rbg] |
|---|---|---|---|---|
| 3 | Dach | wgniecenie/odkształcenie | NA | 0.5 |

Dach - Wgniecenie/odkształcenie 1

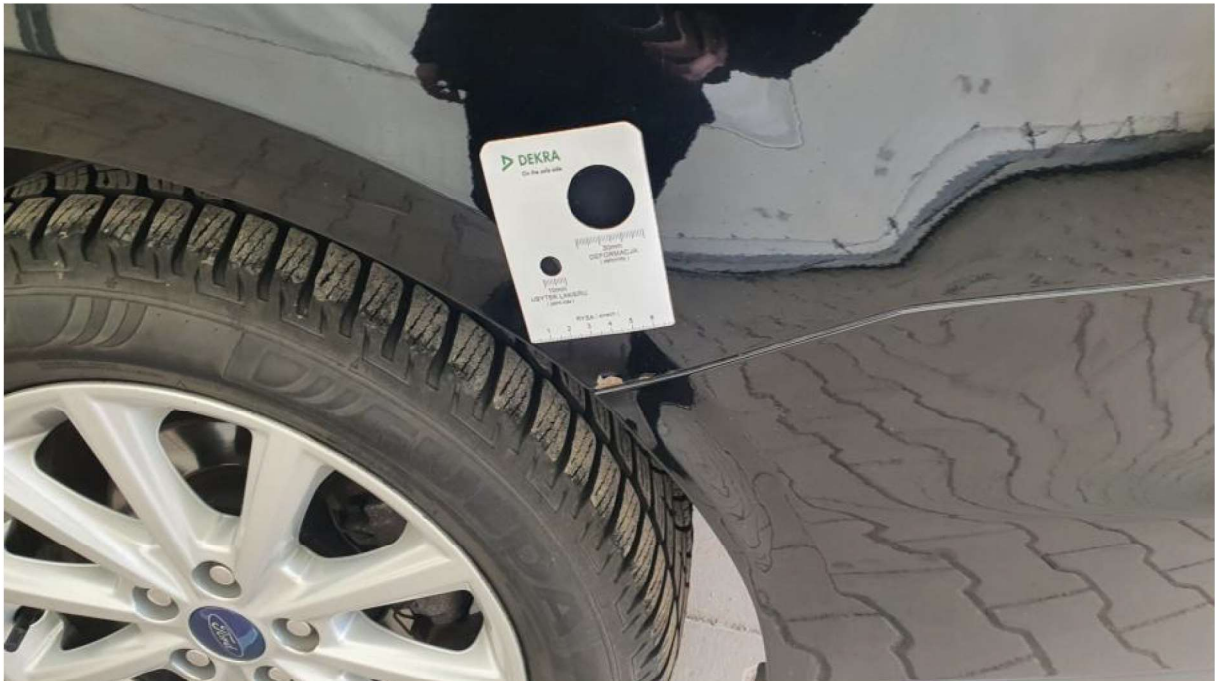
**Fot. 47**

| Poz. | Nazwa pozycji | Opis uszkodzeń | Kwalifik. | Naprawa [rbg] |
|---|---|---|---|---|
| 5 | Łotnik tylny L | rysa/odprysk, ślady korozji | NA | 0.5 |

Błotnik tylny L / Ściana boczna L - Rysa/odprysk 1

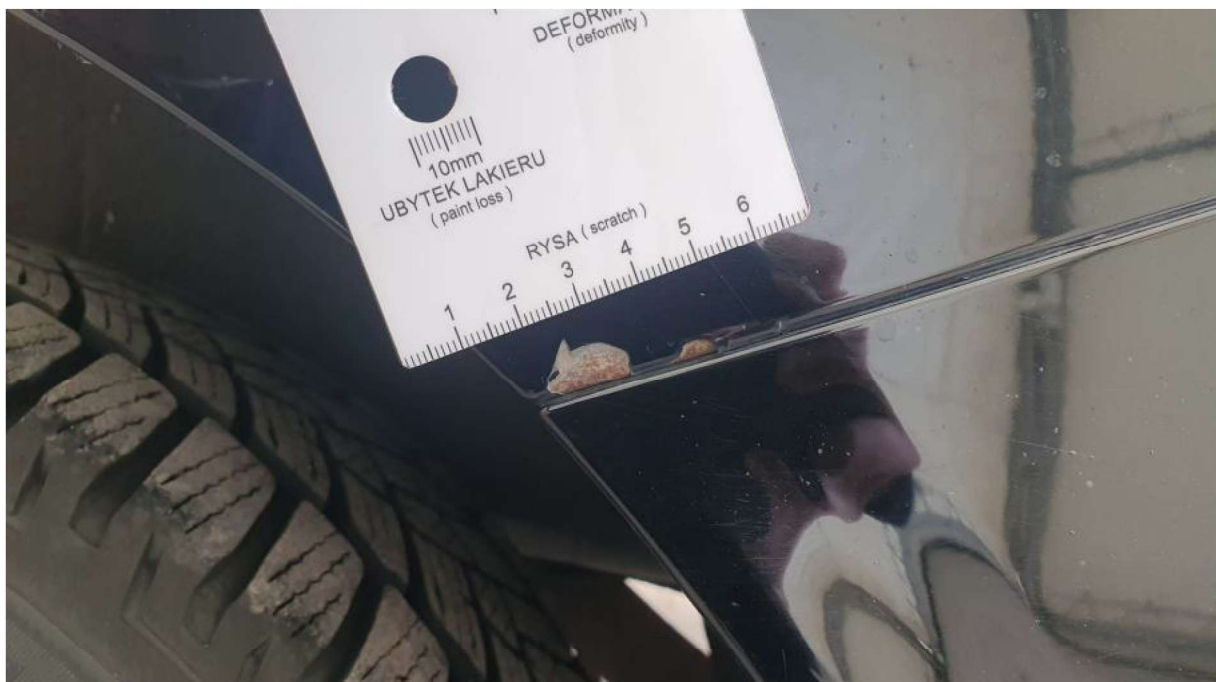
**Fot. 48**

Błotnik tylny L / Ściana boczna L - Inne 1

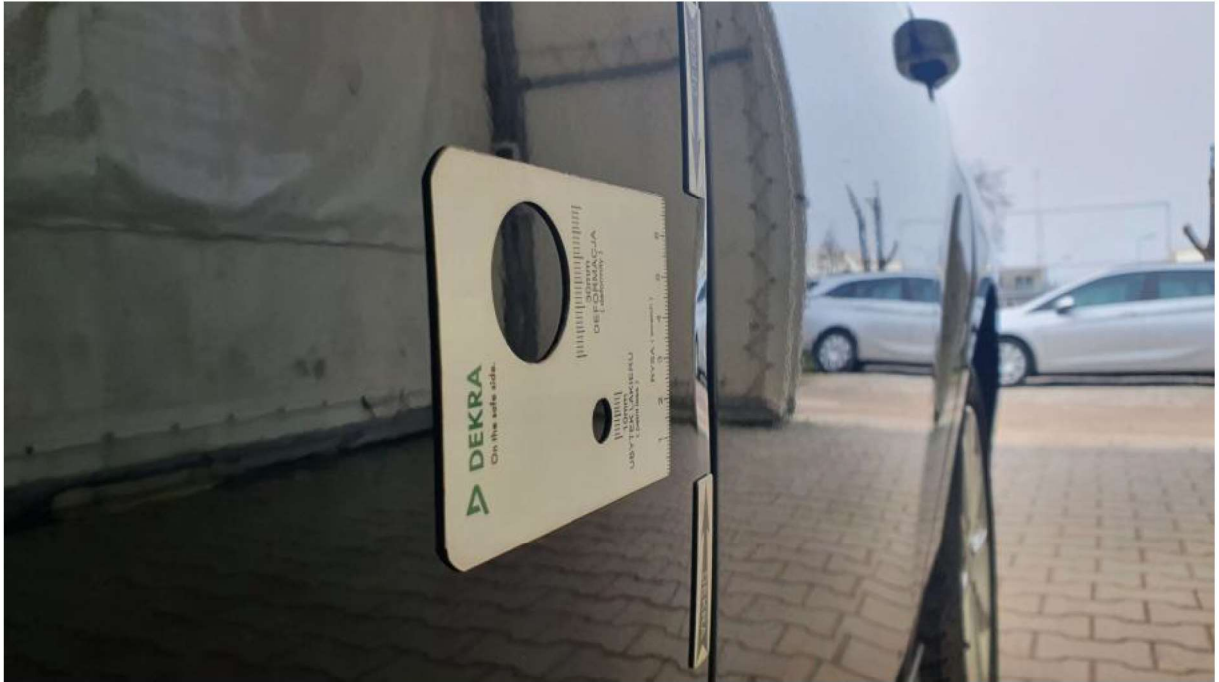
**Fot. 49**

| Poz. | Nazwa części | Przedział grubości powłoki lakierowej [µm] |
|---|---|---|
| 1 | Drzwi przednie lewe | 150 - 200 |

| Poz. | Nazwa pozycji | Opis uszkodzeń | Kwalifik. | Naprawa [rbg] |
|---|---|---|---|---|
| 4 | Poszycie drzwi przednich L | wgniecenie/odkształcenie | NA | 0.5 |

Drzwi przed L - Wgniecenie/odkształcenie 1
