## OPINIA TECHNICZNA

Zadanie: Ocena stanu technicznego i określenie wartości rynkowej pojazdu

Rodzaj pojazdu: **Ciągnik samochodowy**VIN: **WMA13XZZ9LP135854**Marka: **MAN**Nr rejestracyjny: **WGM79960**Model pojazdu: **18.460 TGX E6 18.0t**Nr Info-Ekspert: **148-02223**Wersja: **LLS-U(XLX)**Rok produkcji: **2019**

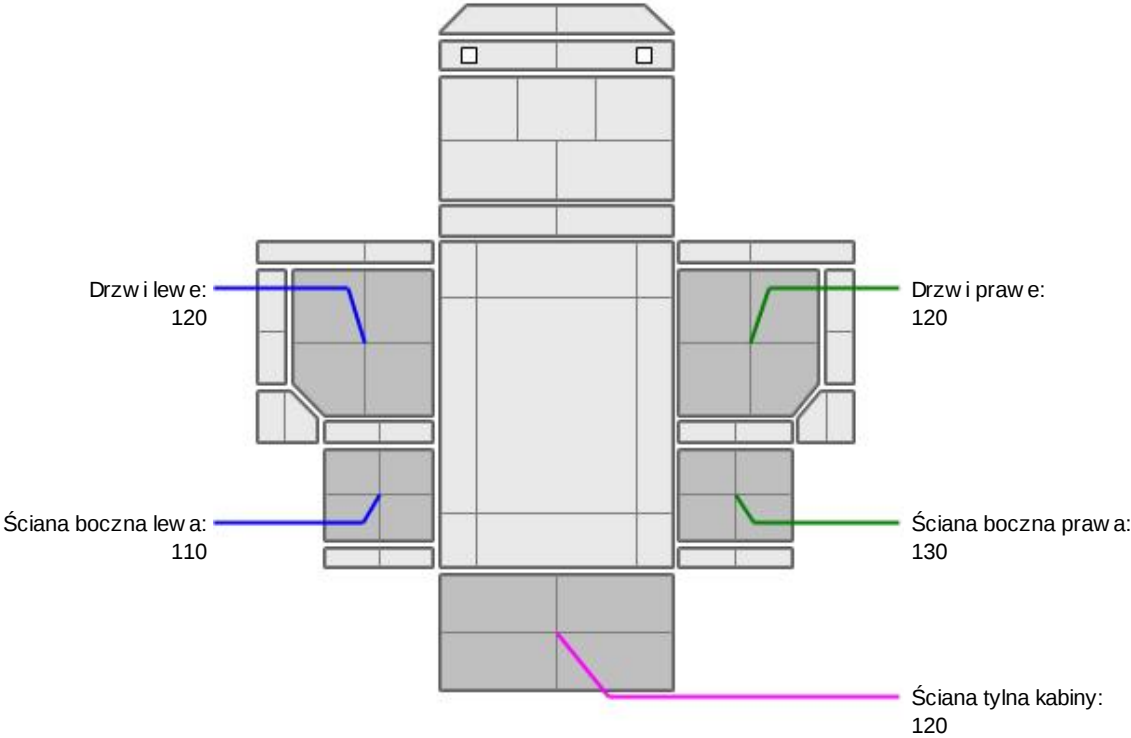
KABINA KIEROWCY – Opis powłoki lakierowej

| L.p. | Nazwa elementu | L / P | Grubość powłoki [µm] | Opis |
| 1 | Drzwi | L | 120 | |
| 2 | Ściana boczna | L | 110 | |
| 3 | Drzwi | P | 120 | |
| 4 | Ściana boczna | P | 130 | |
| 5 | Ściana tylna kabiny | | 120 | |

Podane przedziały grubości powłoki lakierowej, dotyczą punktów pomiarowych. Nie mogą być traktowane jako gwarancja, że grubość powłoki lakierowej w innych punktach nie wykracza poza te przedziały. Pomiar powłoki lakierowej został wykonany urządzeniem będącym w posiadaniu rzeczoznawcy. Pomiar wykonany innym przyrządem może się różnić.
