Nr zlecenia: 75/11/04/2024/CarArena STANDARD

## OPINIA TECHNICZNA

Zadanie: Ocena stanu technicznego i określenie wartości rynkowej pojazdu

Rodzaj pojazdu: **Ciągnik samochodowy**VIN: **WMA13XZZ3KP121513**Marka: **MAN**Nr rejestracyjny: **RZ5282W**Model pojazdu: **18.460 TGX E6 18.0t**Nr Info-Ekspert: **148-02223**Wersja: **LLS-U(XLX)**Rok produkcji: **2018**

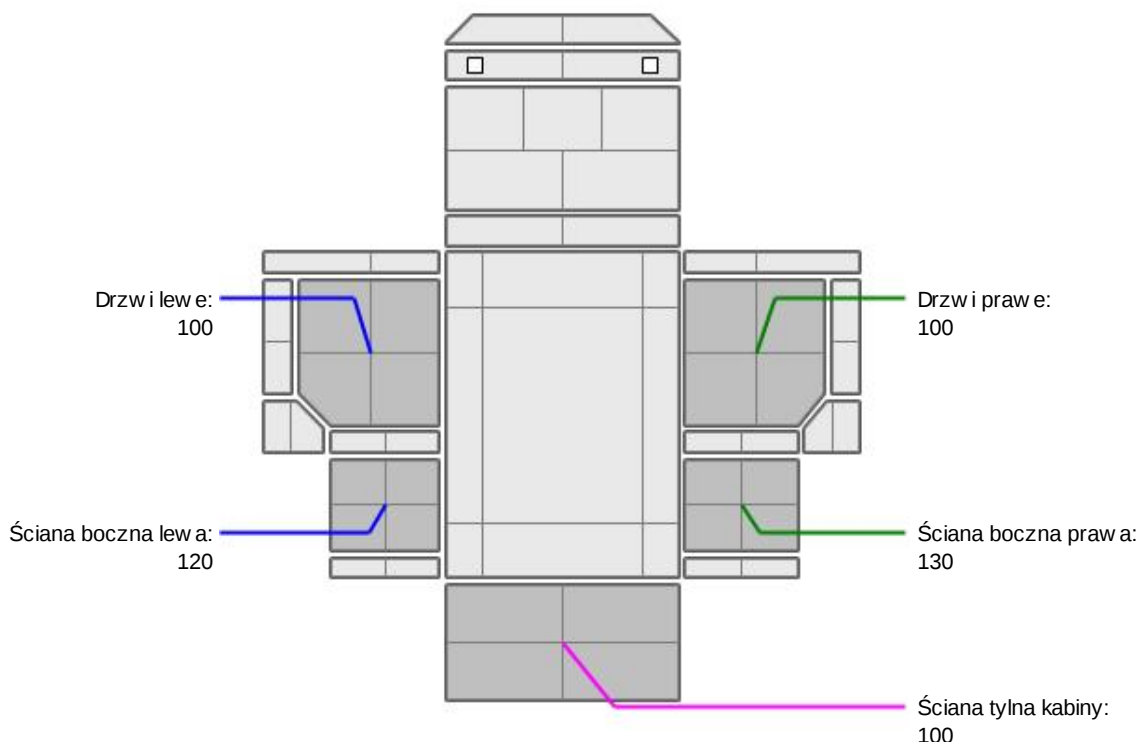
## KABINA KIEROWCY – Opis powłoki lakierowej

| L.p. | Nazwa elementu | L / P | Grubość powłoki [μm] | Opis |
| 1 | Drzwi | L | 100 | |
| 2 | Ściana boczna | L | 120 | |
| 3 | Drzwi | P | 100 | |
| 4 | Ściana boczna | P | 130 | |
| 5 | Ściana tylna kabiny | | 100 | |
