Nr zlecenia: 79/11/04/2024/CarArena STANDARD

## OPINIA TECHNICZNA

Zadanie: Ocena stanu technicznego i określenie wartości rynkowej pojazdu

| DANE IDENTYFIKACYJNE POJAZDU | | Dane: [C] IV-2024 | |
|---|---|---|---|
| Marka: | MAN | Nr rejestracyjny: | WGM79959 |

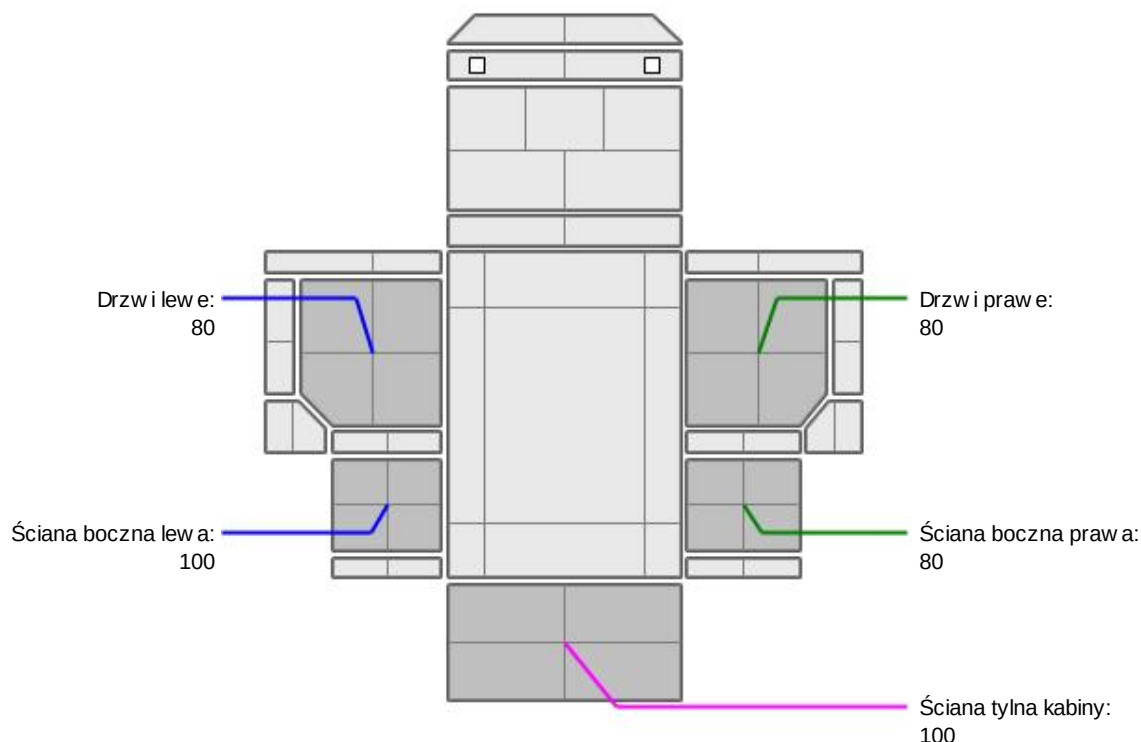
## KABINA KIEROWCY – Opis powłoki lakierowej

| L.p. | Nazwa elementu | L / P | Grubość powłoki [μm] | Opis |
| 1 | Drzwi | L | 80 | |
| 2 | Ściana boczna | L | 100 | |
| 3 | Drzwi | P | 80 | |
| 4 | Ściana boczna | P | 80 | |
| 5 | Ściana tylna kabiny | | 100 | |

Podane przedziały grubości powłoki lakierowej, dotyczą punktów pomiarowych. Nie mogą być traktowane jako gwarancja, że grubość powłoki lakierowej w innych punktach nie wykracza poza te przedziały. Pomiar powłoki lakierowej został wykonany urządzeniem będącym w posiadaniu rzeczoznawcy. Pomiar wykonany innym przyrządem może się różnić.
