## OPINIA TECHNICZNA

Zadanie: Ocena stanu technicznego i określenie wartości rynkowej pojazdu

| Marka: | <b>FORD</b> | Nr rejestracyjny: | <b>TK580AA</b> |
| Model pojazdu: | <b>Focus 1.5 EcoBlue MR`18 E6</b> | Nr Info-Ekspert: | <b>011-10566</b> |

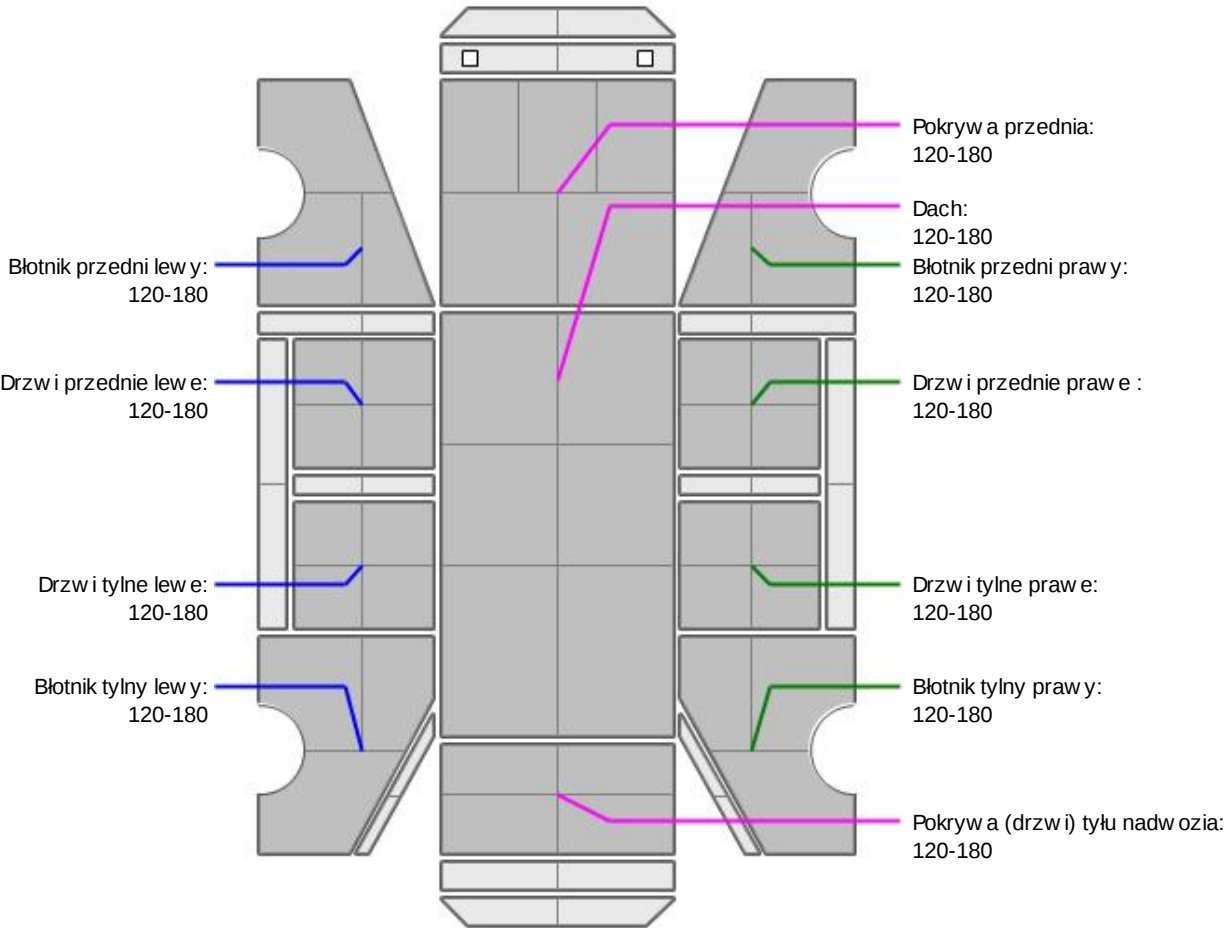
NADWOZIE – Opis powłoki lakierowej

| L.p. | Nazwa elementu | L / P | Grubość powłoki [µm] | Opis |
| 1 | Pokrywa przednia | | 120-180 | |
| 2 | Dach | | 120-180 | |
| 3 | Błotnik przedni | L | 120-180 | |
| 4 | Drzwi przednie | L | 120-180 | |
| 5 | Drzwi tylne | L | 120-180 | |
| 6 | Błotnik tylny | L | 120-180 | |
| 7 | Błotnik przedni | P | 120-180 | |
| 8 | Drzwi przednie | P | 120-180 | |
| 9 | Drzwi tylne | P | 120-180 | |
| 10 | Błotnik tylny | P | 120-180 | |
| 11 | Pokrywa (drzwi) tyłu nadwozia | | 120-180 | |

Podane przedziały grubości powłoki lakierowej, dotyczą punktów pomiarowych. Nie mogą być traktowane jako gwarancja, że grubość powłoki lakierowej w innych punktach nie wykracza poza te przedziały. Pomiar powłoki lakierowej został wykonany urządzeniem będącym w posiadaniu rzeczoznawcy. Pomiar wykonany innym przyrządem może się różnić.
