Nr zlecenia: 07/09/04/2024/CarArena STANDARD

## Poglądowy Raport Stanu Technicznego

Zadanie: Ocena stanu technicznego i określenie wartości rynkowej pojazdu

| DANE IDENTYFIKACYJNE POJAZDU | | Dane: [O] IV-2024 | |
|---|---|---|---|
| Marka: | KIA | Nr rejestracyjny: | PO4M337 |

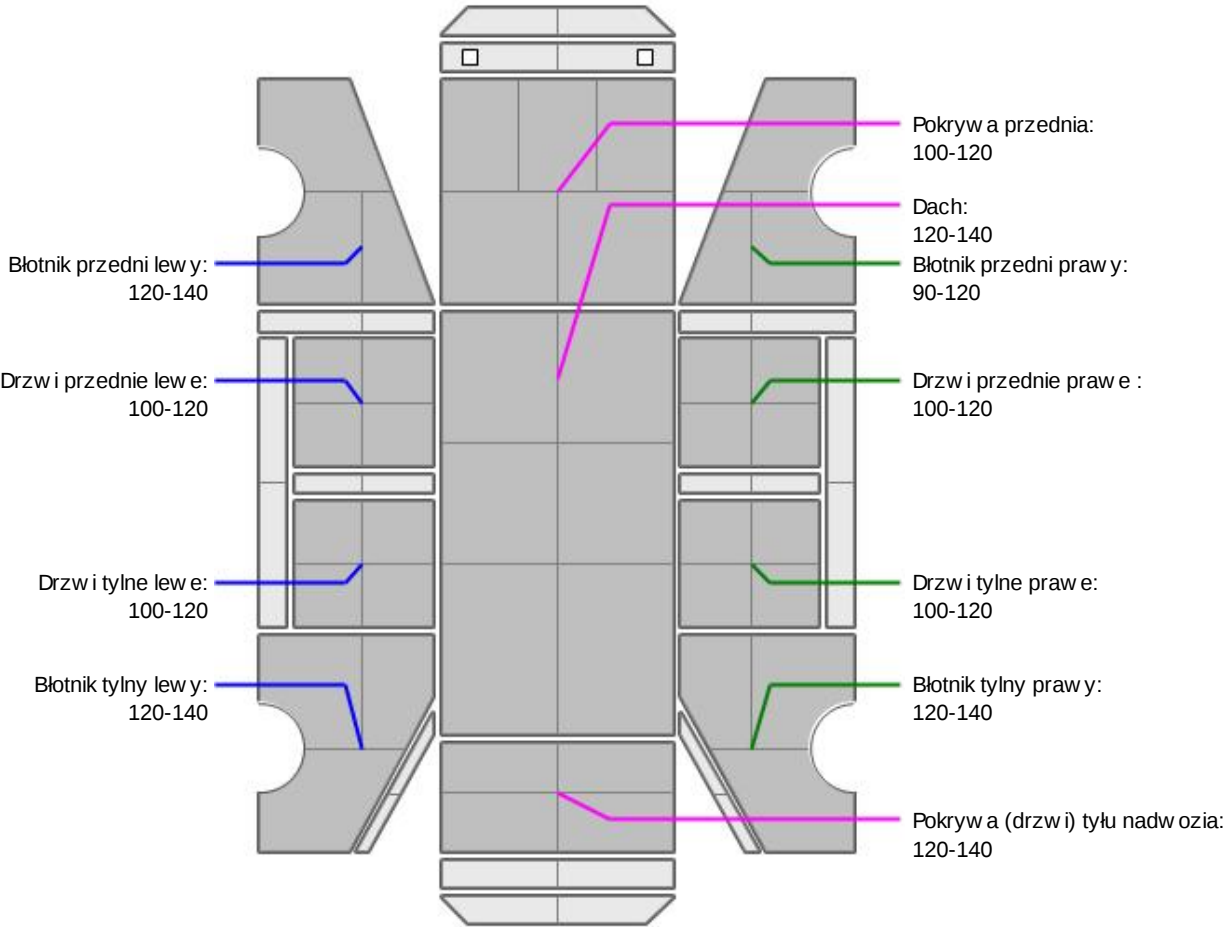
**NADWOZIE – Opis powłoki lakierowej**

| L.p. | Nazwa elementu | L / P | Grubość powłoki [µm] | Opis |
| 1 | Pokrywa przednia | | 100-120 | |

| 2 | Dach | | 120-140 | |
| 3 | Błotnik przedni | L | 120-140 | |
| 4 | Drzwi przednie | L | 100-120 | |
| 5 | Drzwi tylne | L | 100-120 | |
| 6 | Błotnik tylny | L | 120-140 | |
| 7 | Błotnik przedni | P | 90-120 | |
| 8 | Drzwi przednie | P | 100-120 | |
| 9 | Drzwi tylne | P | 100-120 | |
| 10 | Błotnik tylny | P | 120-140 | |
| 11 | Pokrywa (drzwi) tyłu nadwozia | | 120-140 | |

Podane przedziały grubości powłoki lakierowej, dotyczą punktów pomiarowych. Nie mogą być traktowane jako gwarancja, że grubość powłoki lakierowej w innych punktach nie wykracza poza te przedziały. Pomiar powłoki lakierowej został wykonany urządzeniem będącym w posiadaniu rzeczoznawcy. Pomiar wykonany innym przyrządem może się różnić.
