## Poglądowy Raport Stanu Technicznego

Zadanie: Ocena stanu technicznego i określenie wartości rynkowej pojazdu

VIN: **WF0JXXGAHJHK57179**

Model pojazdu: **Fiesta 1.5 TDCi MR`17 E6**

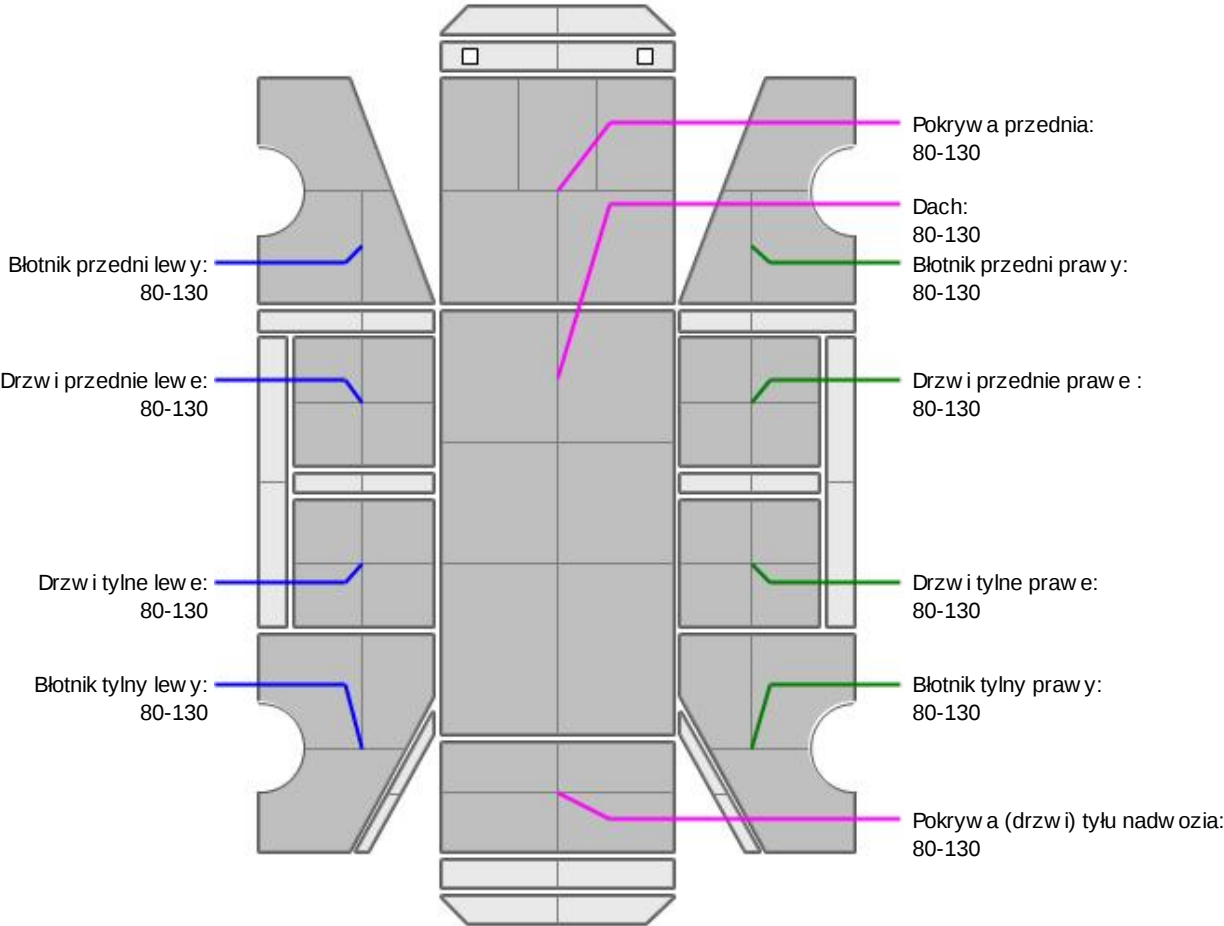
NADWOZIE – Opis powłoki lakierowej

| L.p. | Nazwa elementu | L / P | Grubość powłoki [µm] | Opis |
| 1 | Pokrywa przednia | | 80-130 | |
| 2 | Dach | | 80-130 | |
| 3 | Błotnik przedni | L | 80-130 | |
| 4 | Drzwi przednie | L | 80-130 | |
| 5 | Drzwi tylne | L | 80-130 | |
| 6 | Błotnik tylny | L | 80-130 | |
| 7 | Błotnik przedni | P | 80-130 | |
| 8 | Drzwi przednie | P | 80-130 | |
| 9 | Drzwi tylne | P | 80-130 | |
| 10 | Błotnik tylny | P | 80-130 | |
| 11 | Pokrywa (drzwi) tyłu nadwozia | | 80-130 | |

Podane przedziały grubości powłoki lakierowej, dotyczą punktów pomiarowych. Nie mogą być traktowane jako gwarancja, że grubość powłoki lakierowej w innych punktach nie wykracza poza te przedziały. Pomiar powłoki lakierowej został wykonany urządzeniem będącym w posiadaniu rzeczoznawcy. Pomiar wykonany innym przyrządem może się różnić.
